R.821-2 LADEDALEN KULVERT, OVERLØP VED NKL

GRUNNUNDERSØKELSER DATARAPPORT

16.06.92
TEKNISK SEKSJON
UTBYGGINGSKONTORET TRONDHEIM KOMMUNE

UTGLIDNING 04.12.91

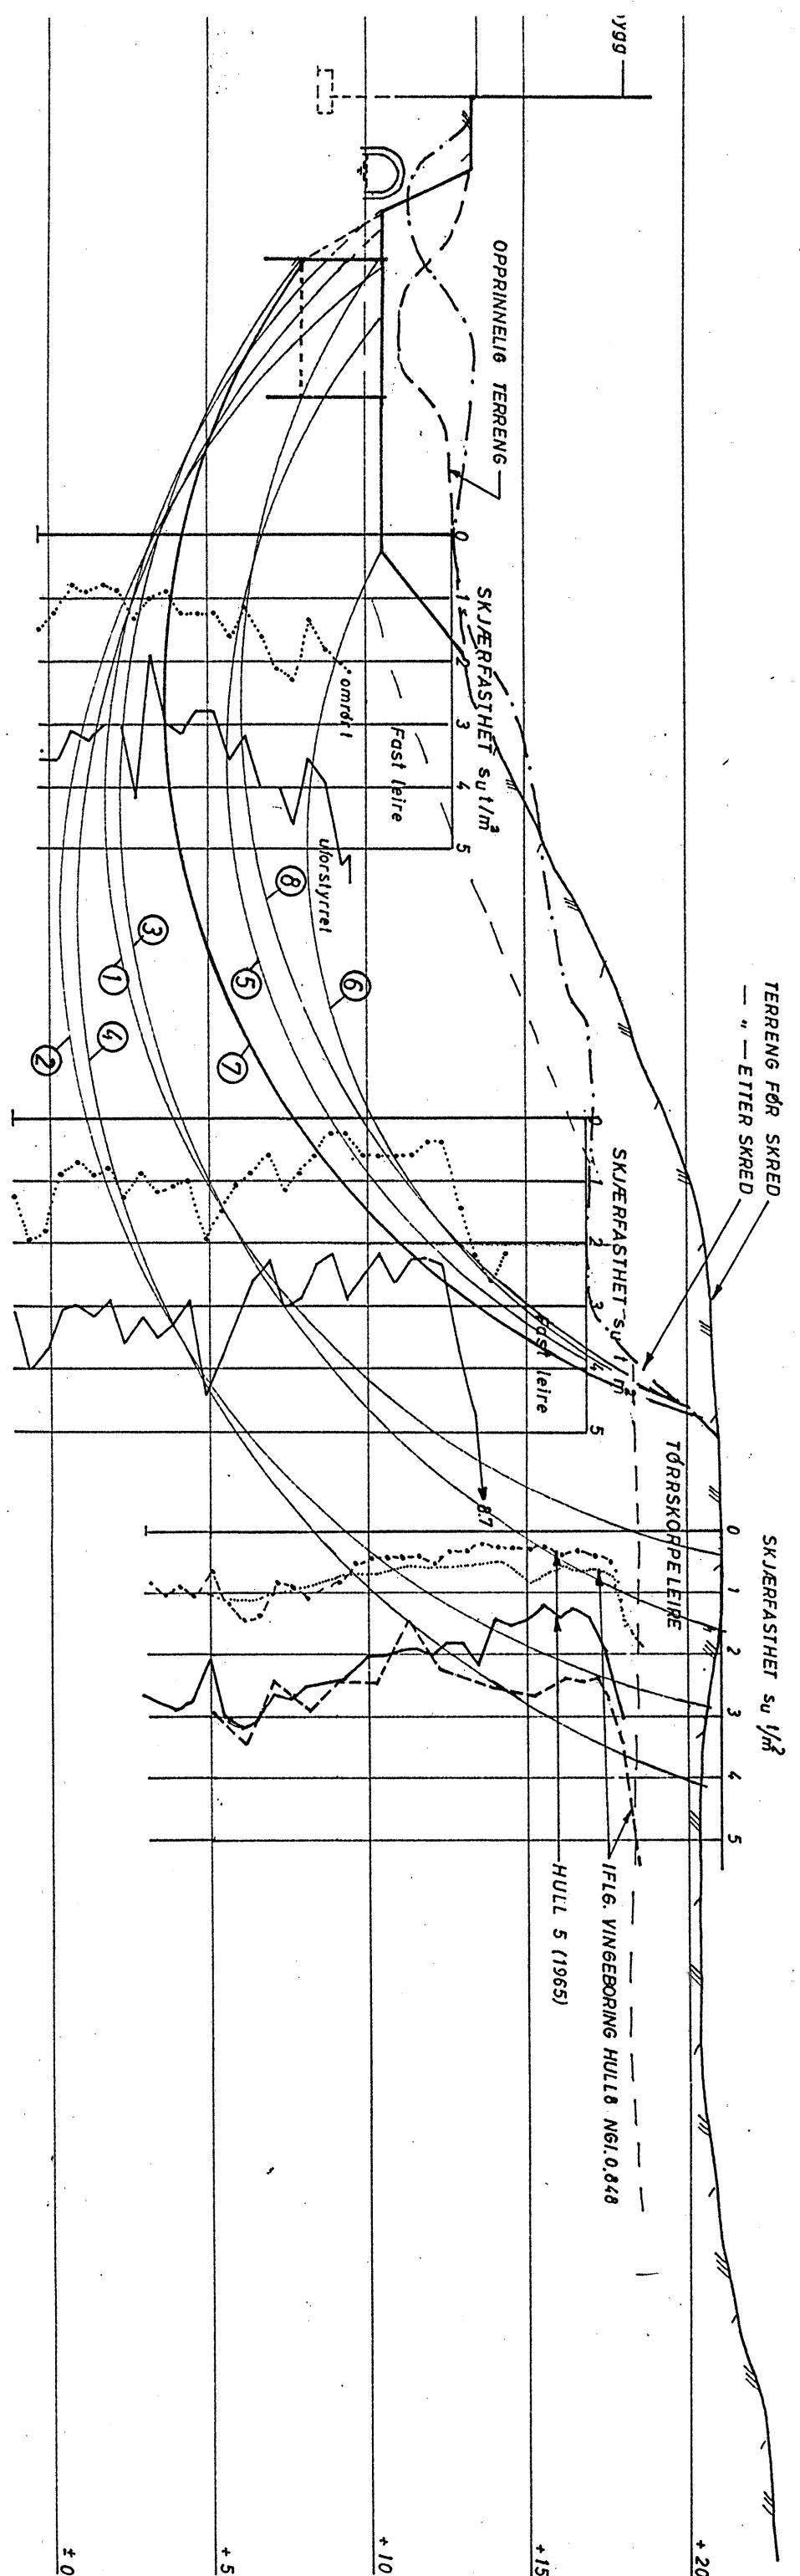
Profil 9

TILSTAND	SU i tørrsk.	BEREGNETE SIKKERHETSFAKTORER						
		GLIDEFLATE NR						
TØRRSKJØPPELERE	1	2	3	4	5	6	7	8
OPPRINNELIG TERRENG	0 m²		0,84			1,02	1,02	
ETTER AVLASTNING	5 "	0,77	0,79	0,73	0,84	0,94	0,93	0,83
ETTER UTGLIDNING	5 "	0 "	0,84	0,79	0,89	1,08	1,12	0,94
