Til: Bø kommune, Bø i Telemark
v/: Kristin Karlbom Dahle
Kopi til:
Dato: 23. januar 2014
Rev. nr./ Rev. dato: 0
Dokumentnr.: 20130713-02-TN
Prosjekt: Vurdering av utført sikring, kvikkleiresone i Bø sentrum, Bø i Telemark
Utarbeidet av: Håkon Heyerdahl
Prosjektleder: Håkon Heyerdahl
Kontrollert av: Øyvind A. Høydal

Skråningssikring og soneutbredelse nord for Evjudalen - revidert vurdering

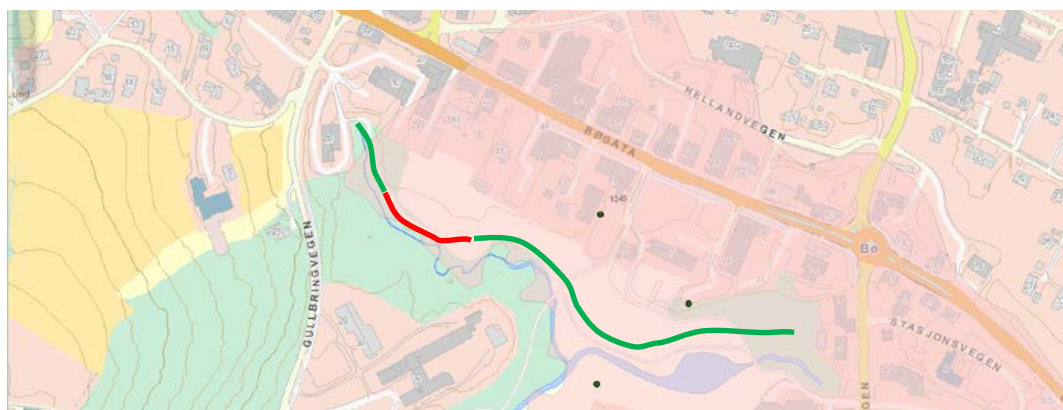
Konklusjonen fra vurderingen var at et parti i vestre del av skråningen ikke var tilstrekkelig sikret. Sikret del av skråningen fremgår av Figur 1. En kvikkleiresone er prinsipielt ikke sikret mot naturlig utløste skred før hele skråningen er sikret. Initialskred som inntreffer i det dårligst sikrede partiet vil derfor ha store konsekvenser. I det aktuelle tilfellet var det imidlertid å gjøre en vurdering som tilsier at deler av kvikkleiresonen likevel anses sikret, basert på tidligere terrengetopografi og informasjon om utfyllinger av tidligere raviner (ref. /6/ og /7/).

Figur 1 Strekninger nord for Evjudalen med tilstrekkelig sikring i hht. ref. /8/ angitt med grønt (vurdering før supplerende grunnundersøkelser ble utført). Usikret del angitt med rødt.

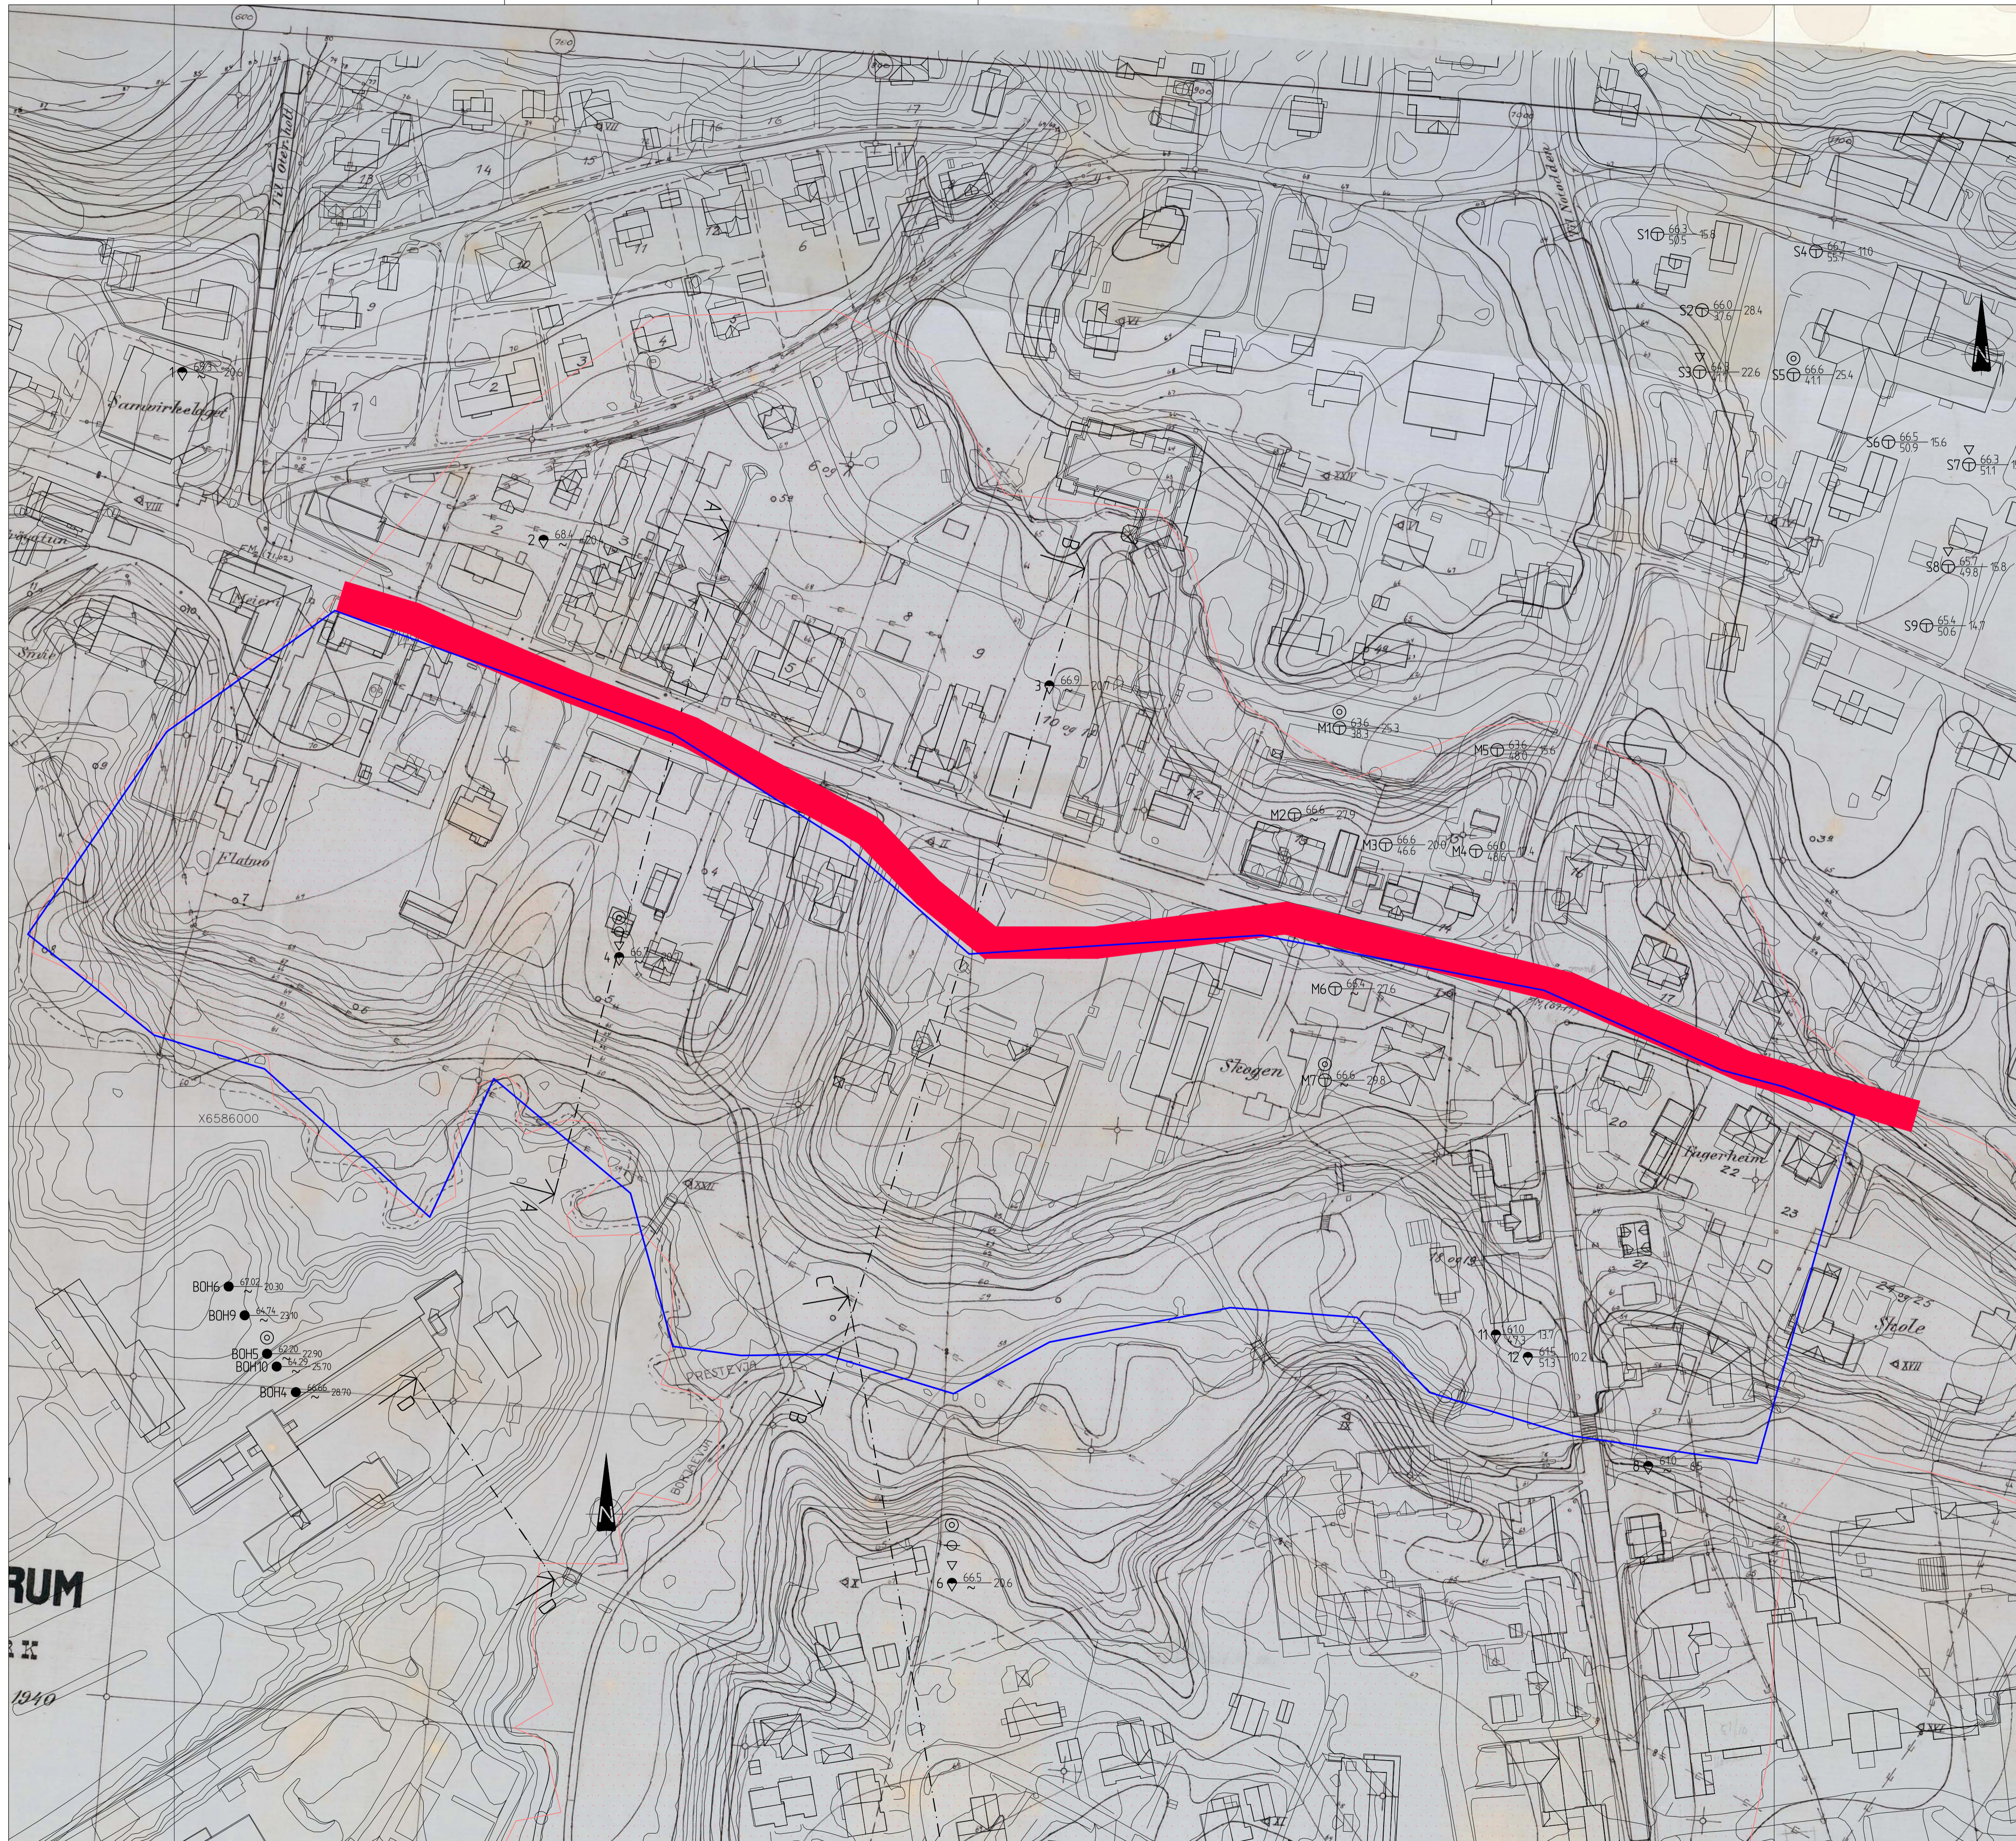
Tegningsstid:	Tegningsnr:	Rev:
Sikret del av sonen	1	0

Området som anses sikret utgjør deler av kvikkleiresonen i Bø sentrum, og er vist på vedlagt tegning. På tegningen er det også gitt forslag til ytterligere justering av sonegrensen, som foreslås trukket sørover tilsvarende tilgrensende områder i øst og vest, hvor en slik justering av sonegrensen allerede er foreslått tidligere.

GeoStrøm AS utførte senhøstes 2013 supplerende grunnundersøkelser, basert på borplan og mengdefortegnelse utarbeidet av NGI (ref. /9/ og /10/). Resultater av grunnundersøkelsene er oversendt NGI (ref. /11/), og er medtatt som Vedlegg A. Beliggenhet av supplerende boringer er vist på tegning 1.

- ➔ Sonegrensen langs profil B-B foreslås trukket sørover noe forbi Bøgata, se forslag til justert sonegrense på tegning 1 (rev. A).

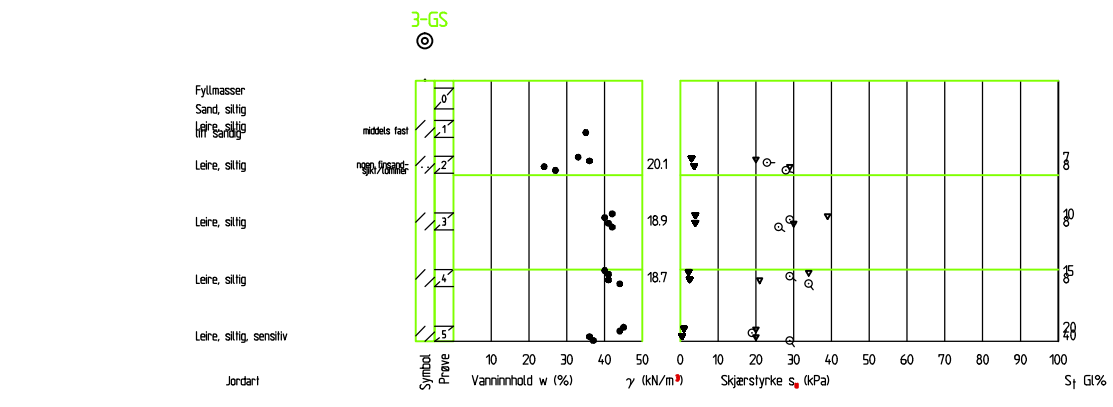
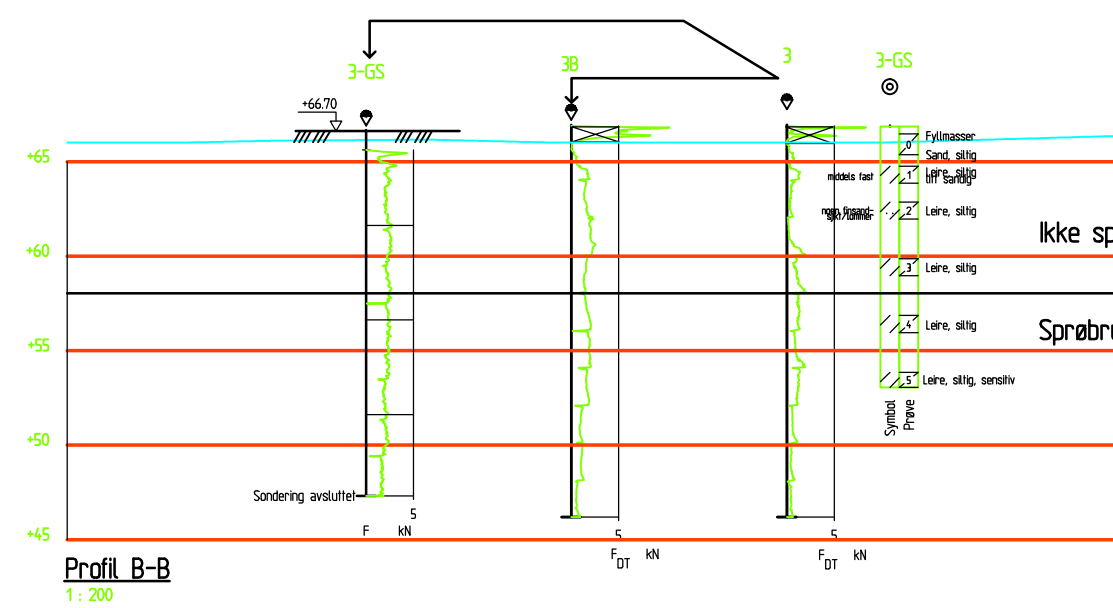
Profil B-B
1:200

skjærfasthet er ca. 4 kPa. Herfra antas det å være gradvis mer sensitiv leire. Prøve på 10-11 m dybde er helt på grensen til å være sprøbruddmateriale², og på 13-14 m er massene meget sensitive. I videre vurderinger er det antatt sprøbruddmateriale fra 8 m dybde, noe som stemmer godt med dybden til sprøbruddmateriale i borpunkt 4 langs profil A-A noe lenger vest i skråningen (ref. /1/).

Prøvetaking har vist at det ikke er kvikkleire/sprøbruddmateriale grunnere enn 8 m dybde i borepunkt 3. På bakgrunn av dette foreslås utbredelsen av kvikkleiresonen justert, jfr. lengdeprofil B-B i tegning 10.

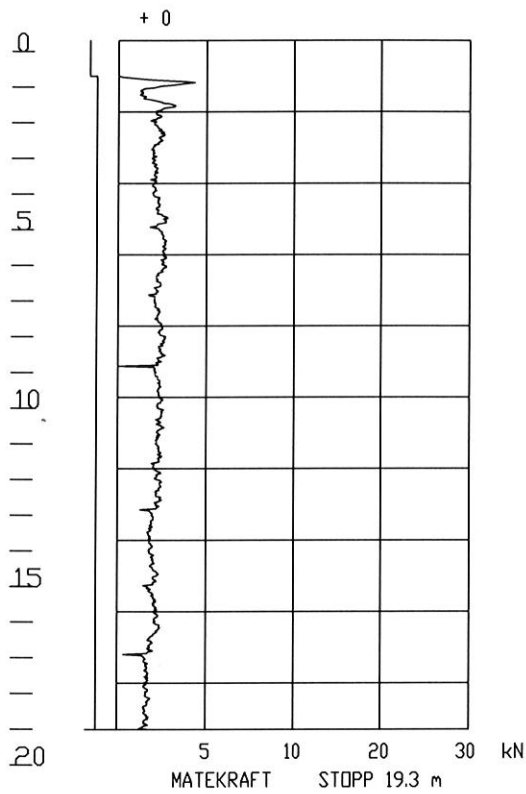
I borpunkt 3 er det boret til 20 m uten å treffe fast grunn (som ved tidligere undersøkelser). Prøven fra 7-8 m dybde er ikke sprøbruddmateriale. Omrørt

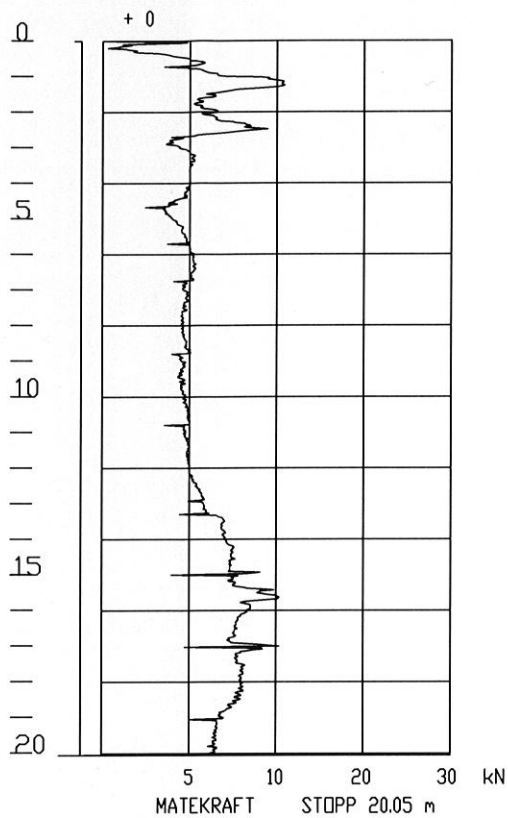
I borepunkt 20 er det boret til dybde 20 m. Sonderingen kan indikere meget sensitiv leire i dybde 3-12 m. Det er imidlertid ikke påvist sprøbruddmateriale i noen av de opptatte prøvene mellom 4 og 13 m dybde. Prøvene består av lite sensitiv siltig leire og også leirig, sandig silt. Det er også en del rene sandlag i prøvene. I leira er omrørt udrenert skjærfasthet s_{ur} ca. 4-10 kPa og sensitivitet S_t ca. 4-5.

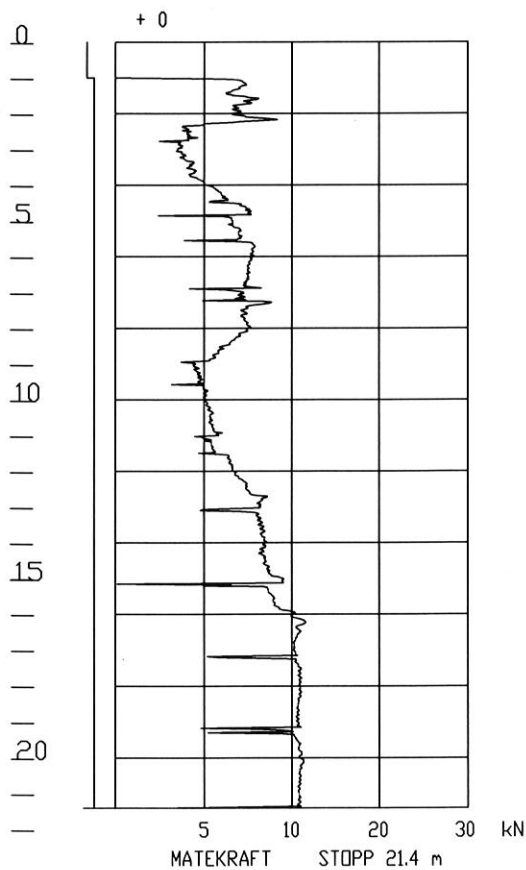
I borepunkt 21 viser dreietrykksonderingen at det ikke kan være snakk om mektige lag med meget sensitive masser. Muligens er det et lag med mer sensitiv leire i 8-9 m dybde, evt. også noe grunnere. Dybden på dette laget gjør det ikke mulig å helt utelukke at det er snakk om meget sensitiv leire, da dette kan samsvare med overkant av leire karakterisert som sprøbruddmateriale i andre borepunkter. Fra 16 m dybde kan det være meget sensitiv leire, men dette laget anses å ligge for dypt til å ha betydning for naturlig utløsning av skred.
