## NOTAT 01

ca. km. 78.2 Mb**Sak:** NSB BrN - Ras i jernbanefylling ved Trøbakk, Meråker**Tema:** Befaring 15.11.95 / forslag til sikringDok.nr: UB.101593-000 Rev:.....

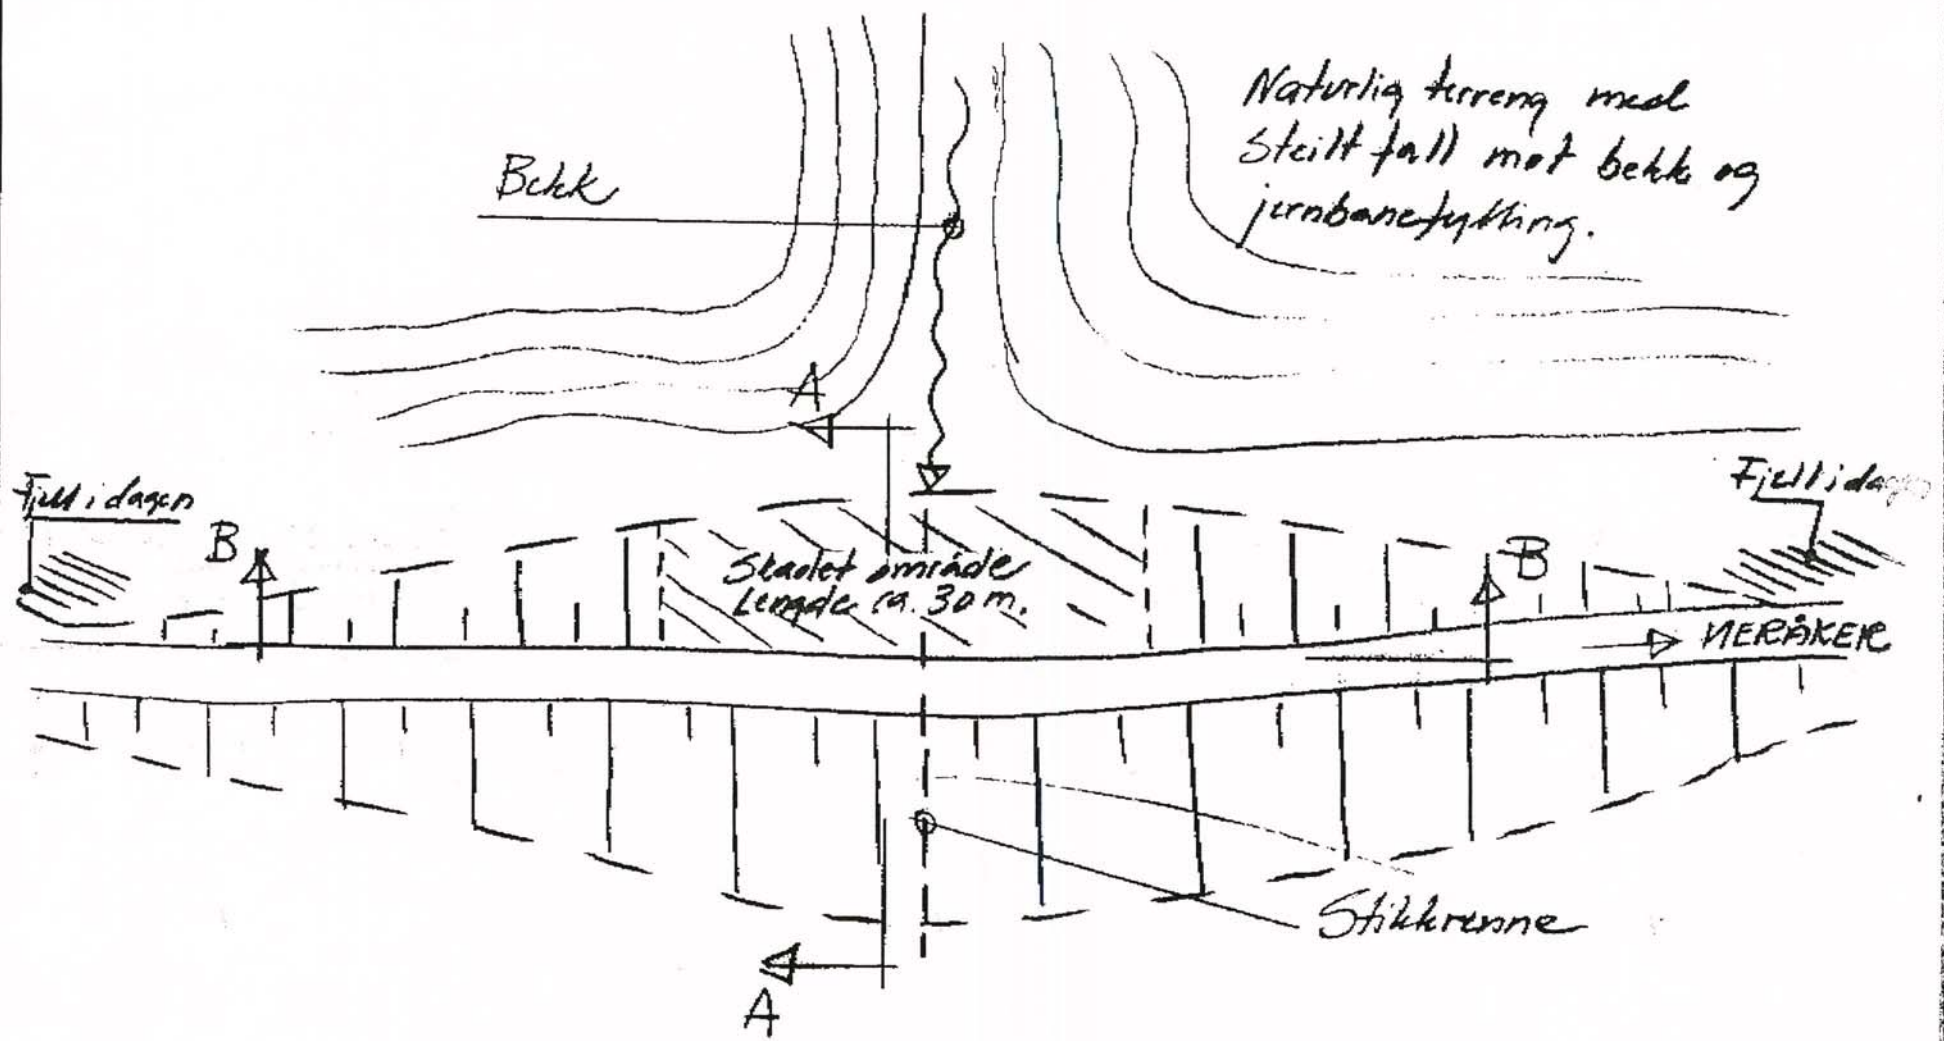
Situasjonskisse - plan  
(ikke i målestokk)

I det aktuelle område krysser jernbanefyllingen en markert bekkedal. Høyden på fyllingen over det dypeste partiet på dalen er ca. 13 - 14 meter. Ca. 25 - 30 meter ut til hver side for det dypeste partiet er det registrert fjell i dagen. (se vedlagte skisser, tegn. nr. 01-03).

Naturlig terreng med  
Steilt fall mot bekk og  
jernbanefylling.

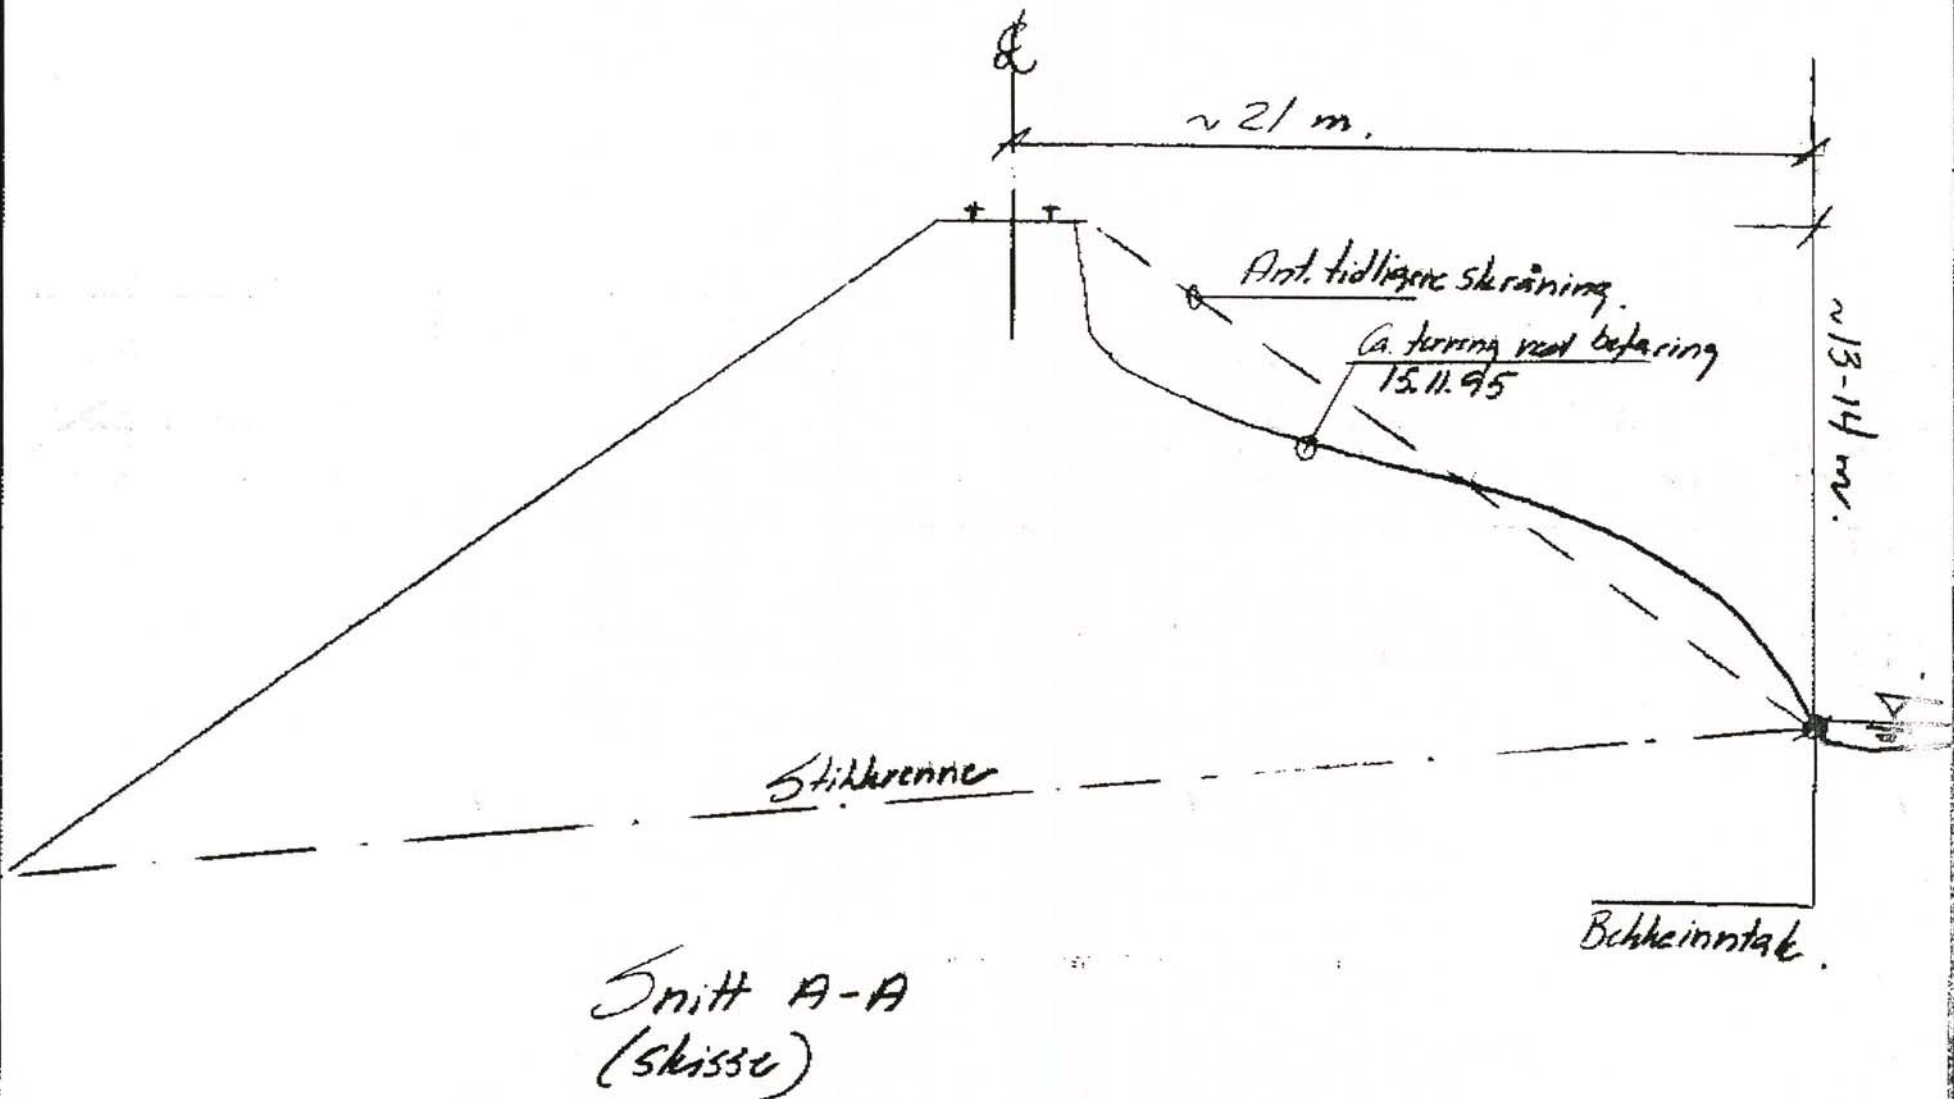
Ved befaringen var raset gått helt inn til jernbanesporet, og bruddflaten sto vertikal med høyde 3 - 4 meter ved enden av svillene.
