R. 487 KLOSTERGATA 70 B

GRUNNUNDERSØKELSER  
GEOTEKNISK VURDERING

14. 3. 79  
GEOTEKNISK SEKSJON  
PLANKONTORET, TRONDHEIM KOMMUNE

## R.487 GRUNNUNDERSØKELSE, KLOSTERGATA 70B

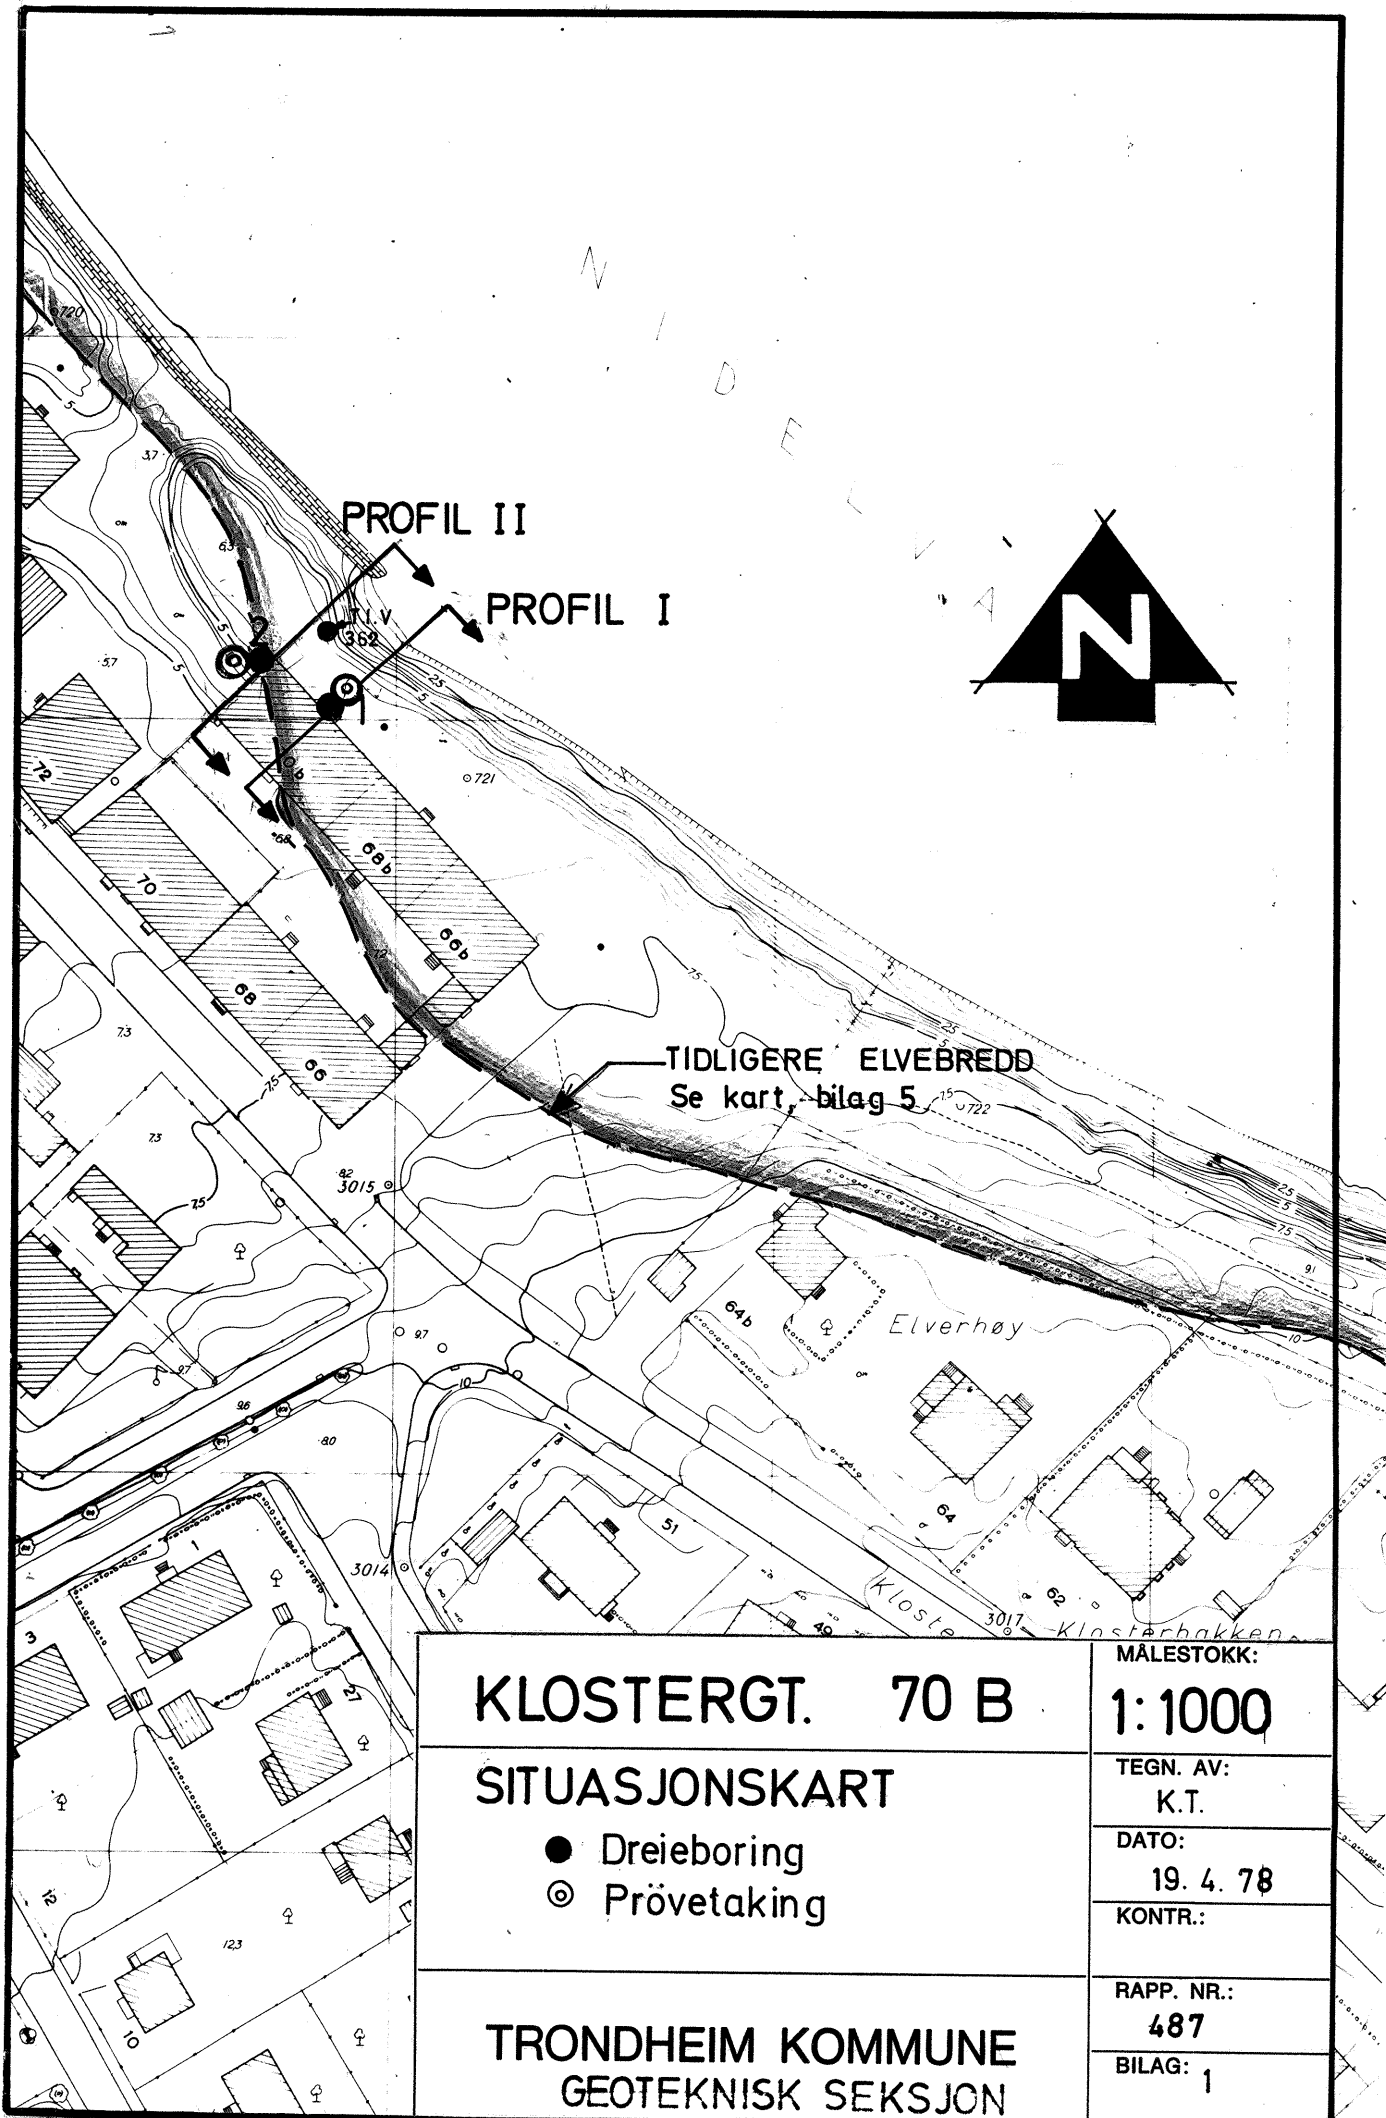
Grunnen til den store fyllmasse-mektighet er at elva ifølge gamle kart har hatt en utvidelse ved dette sted, som senere er utfyllt. Den tidligere elvebredden er tegnet inn på situasjonsplanen i bilag 1. Kartutsnitt av det gamle kartet er vist i bilag 5.

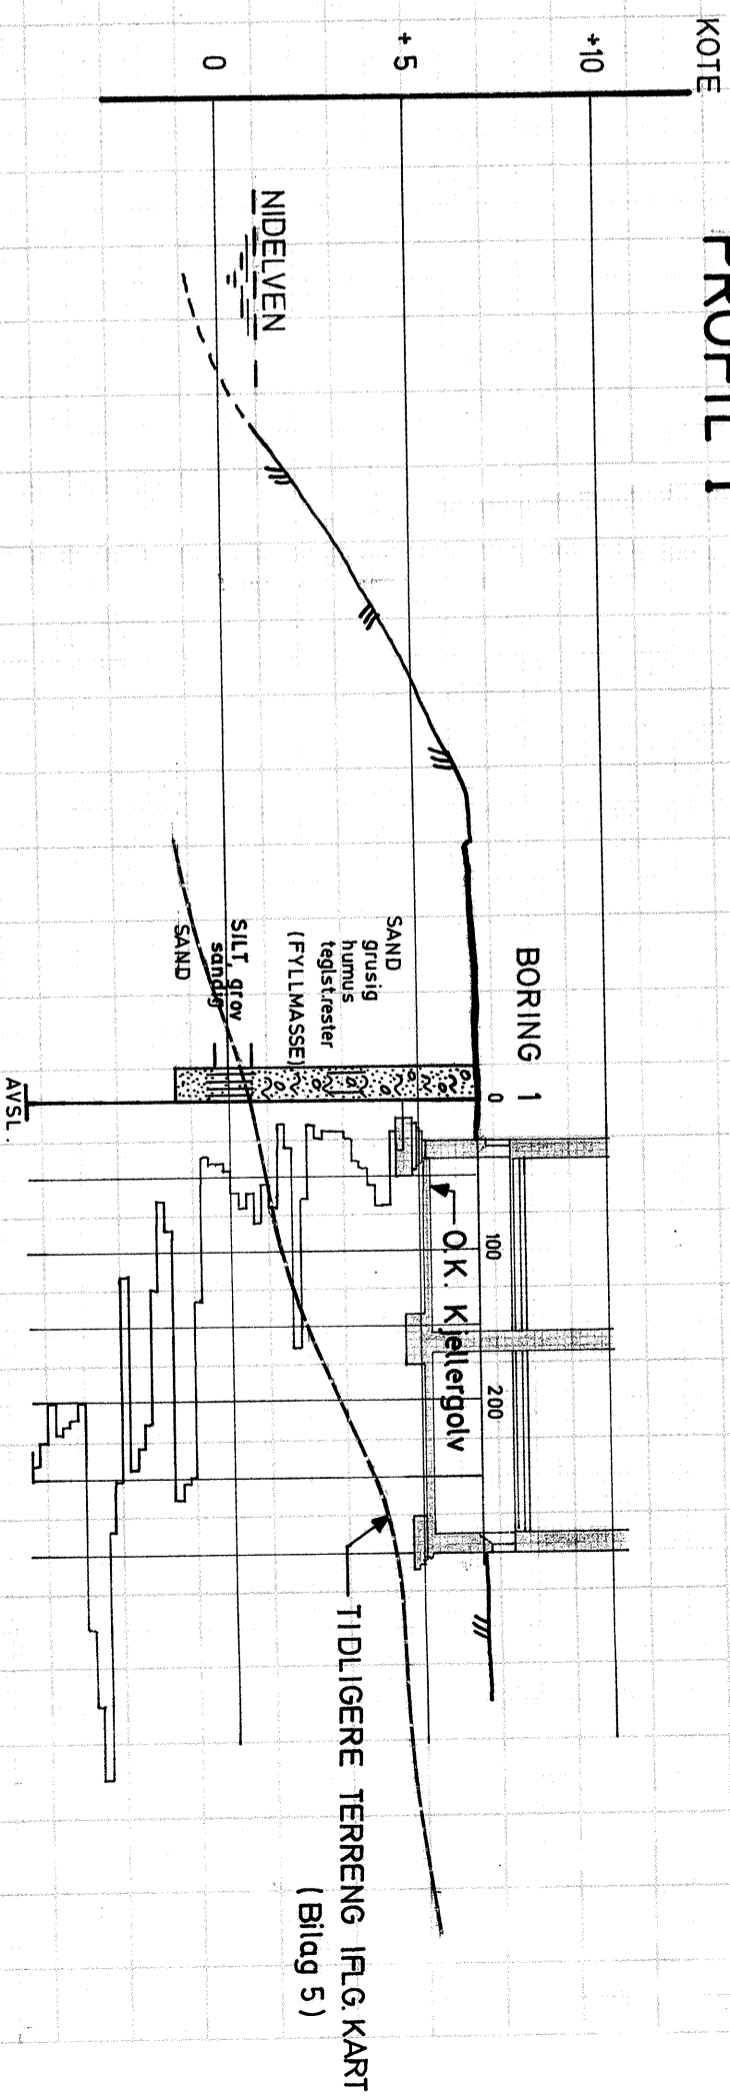
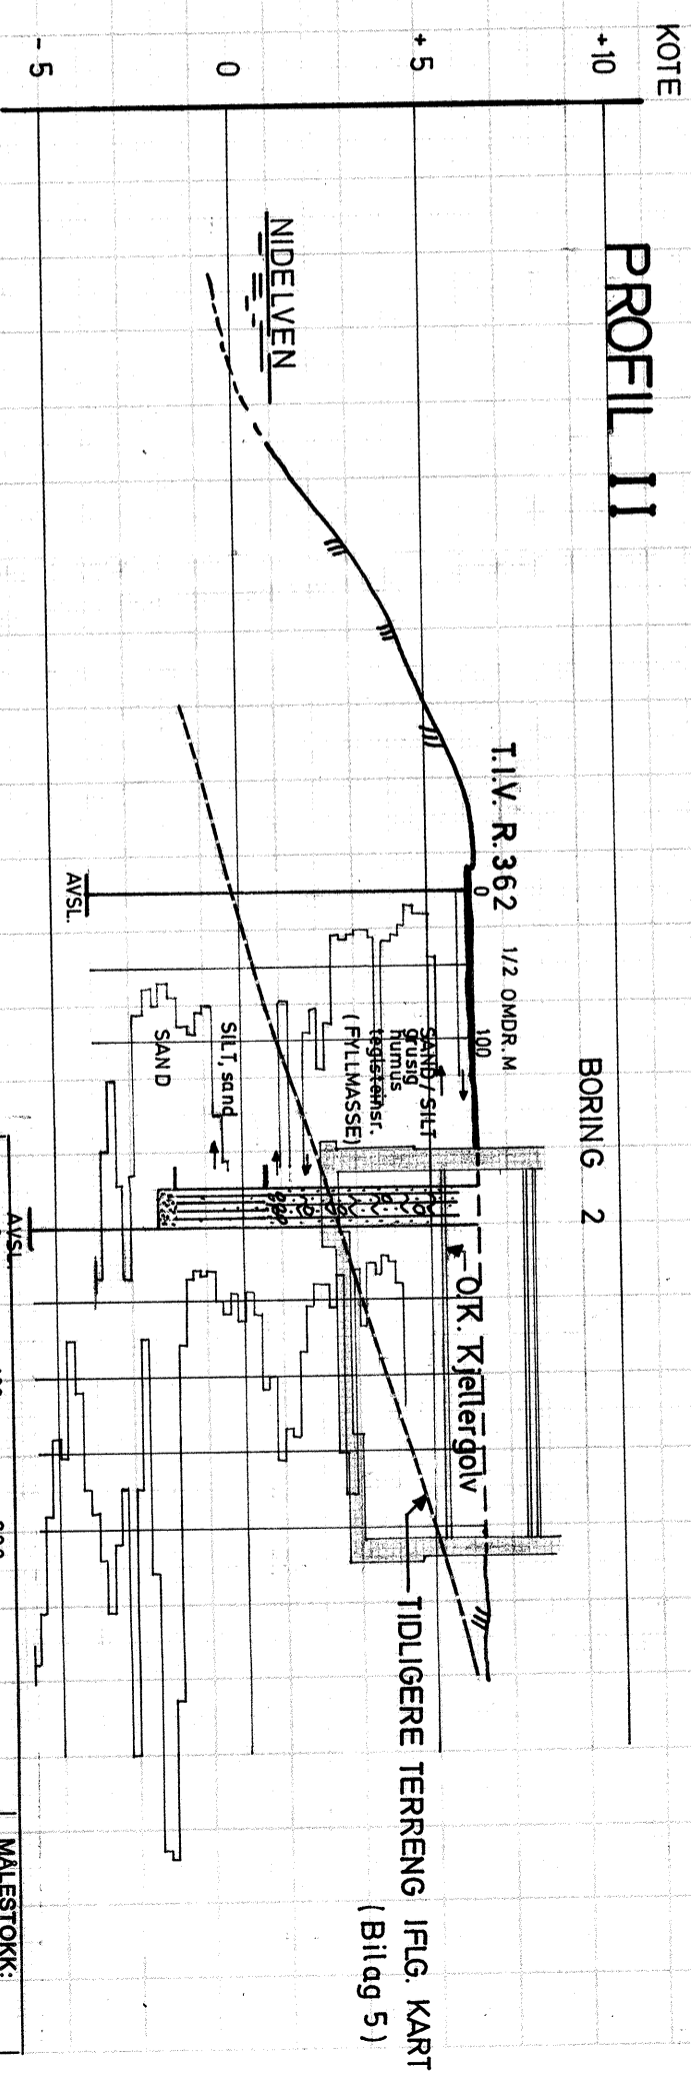
KLOSTERGATEN 70B  
 TRONDHEIM KOMMUNE  
 GEOTEKNISK SEKSJON  
 RAPP. NR.: 487  
 BILAG: 2

Dreiesonderingene viser at grunnen i de øvre lag har noe vekslende, men stort sett liten dreiemotstand. I dybden er denne markert større. Dette indikerer relativt løst lagrede masser i de øvre lag og fastere lagring i dybden. I de 2 prøvetakerhullene er det påvist fyllmasse til henholdsvis 6 og 5 m dybde, videre lagvise avsetninger av sand og silt.

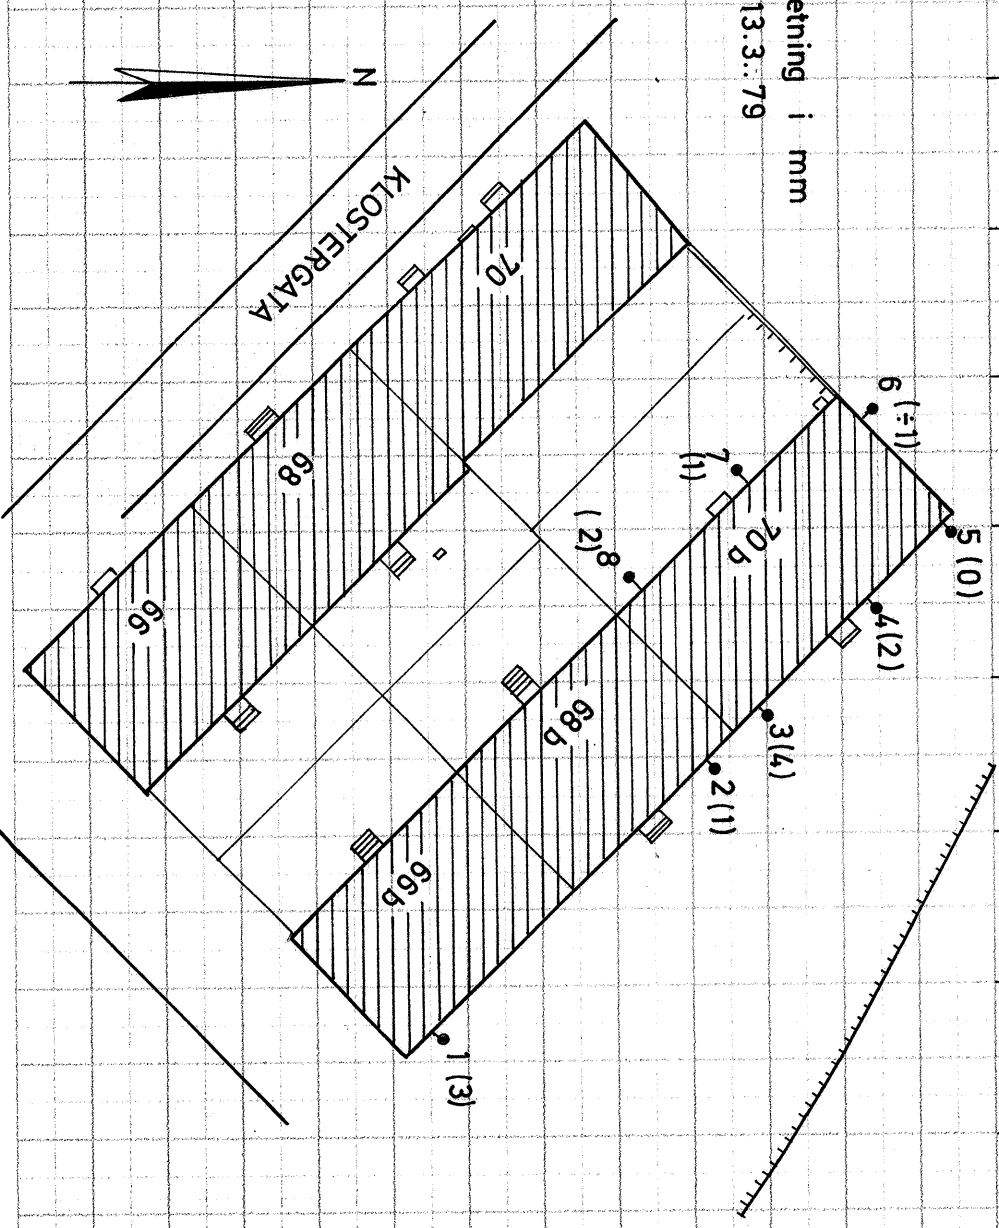
<b>KLOSTERGATA 66B, 68B OG 70B</b>		MALESTOKK:
SETNINGSMÅLINGER SITUASJONSPLAN		TEGN. AV: K. T.
TRONDHEIM KOMMUNE GEOTEKNISK SEKSJON		DATO: 16.3.79
		KONTR.:
		RAPP. NR.: 487
		BILAG: 4

fremdeles pågår. De utførte setningsmålinger var for det første 3-4 måneders vedkommende mislykkede, da det viste seg at fastmerket som ble brukt var i bevegelse. Fra mai 1978 til mars 1979, dvs. over en periode på ca 10 måneder, har vi imidlertid av Kart- og oppmålingsseksjonen fått utført pålitelige målinger fra nytt fastmerke. I denne perioden er det for byggene 66B, 68B og 70B målt setninger i området 0-4 mm. Det er tendens til størst setning på elvesiden, mens det vestre hjørnet av 70B, som er fundamentert i original grunn, synes å stå i ro.

Setningsutviklingen for Klostergt. 70B synes stort sett å være over, men det er fortsatt tendens til setninger av størrelsesorden 4-5 mm pr år. En kan derfor ikke se bort fra en viss setningsutvikling også i framtida.

Tall i ( ) angir setning i mm  
i perioden 3.5.78-13.3.79

Ved oppsetting av et nybygg på denne tomta ville det måtte kreves fundamentering til original grunn f.eks. ved peling gjennom fyllmasse-laget. Ved evt. rehabilitering av Klostergt. 70B må det derfor, etter vår vurdering, forutsettes at bygget omfundamenteres til original grunn. Dette kan oppnås ved "underpinning" av bygget, dvs. peling til fast grunn fra kjeller og understøttelse av fundamenter.
