RAPPORT.

Geoteknisk rådgiving til støttemur på Dragonveien 8, 1769 Halden

Notat nr.:
01L0455.120.100.C100

Dato
05.08.2014

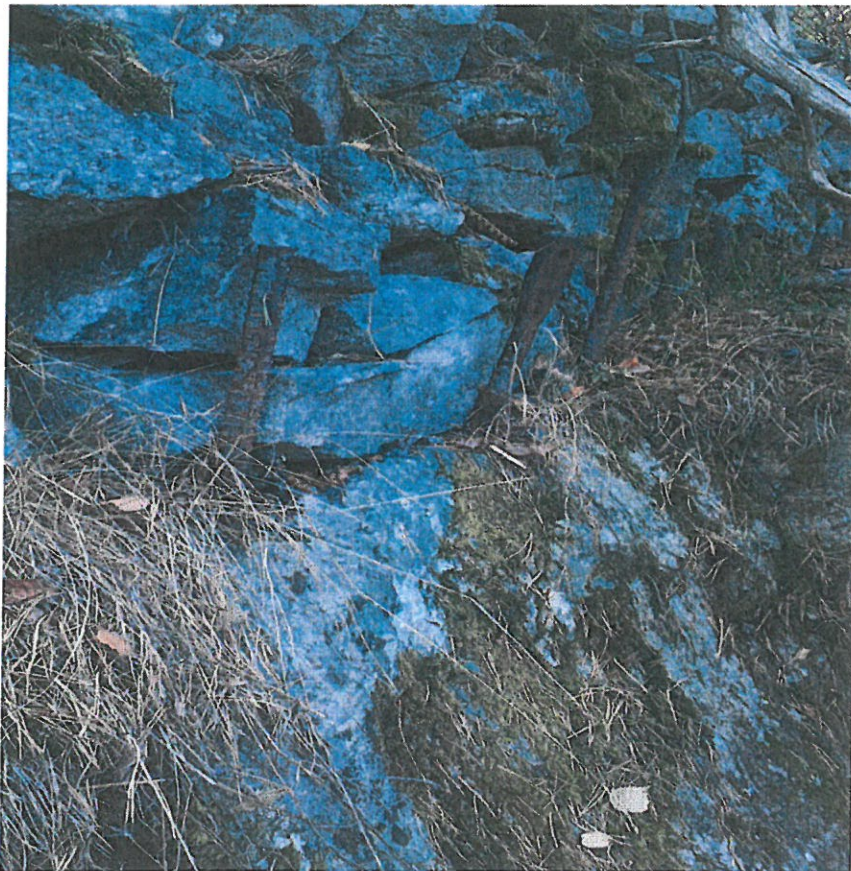
Det dreier seg om en steinmur fra omkring 1950-tallet som virker «hjemmelaget». Sannsynligvis har denne muren ikke vært prosjektert, men bygget opp på bakgrunn av erfaringsverdier.

Muren er grunnlagt på fjell og de underste lag er støttet med stålspyd / anker der er drevet ned i fjell.

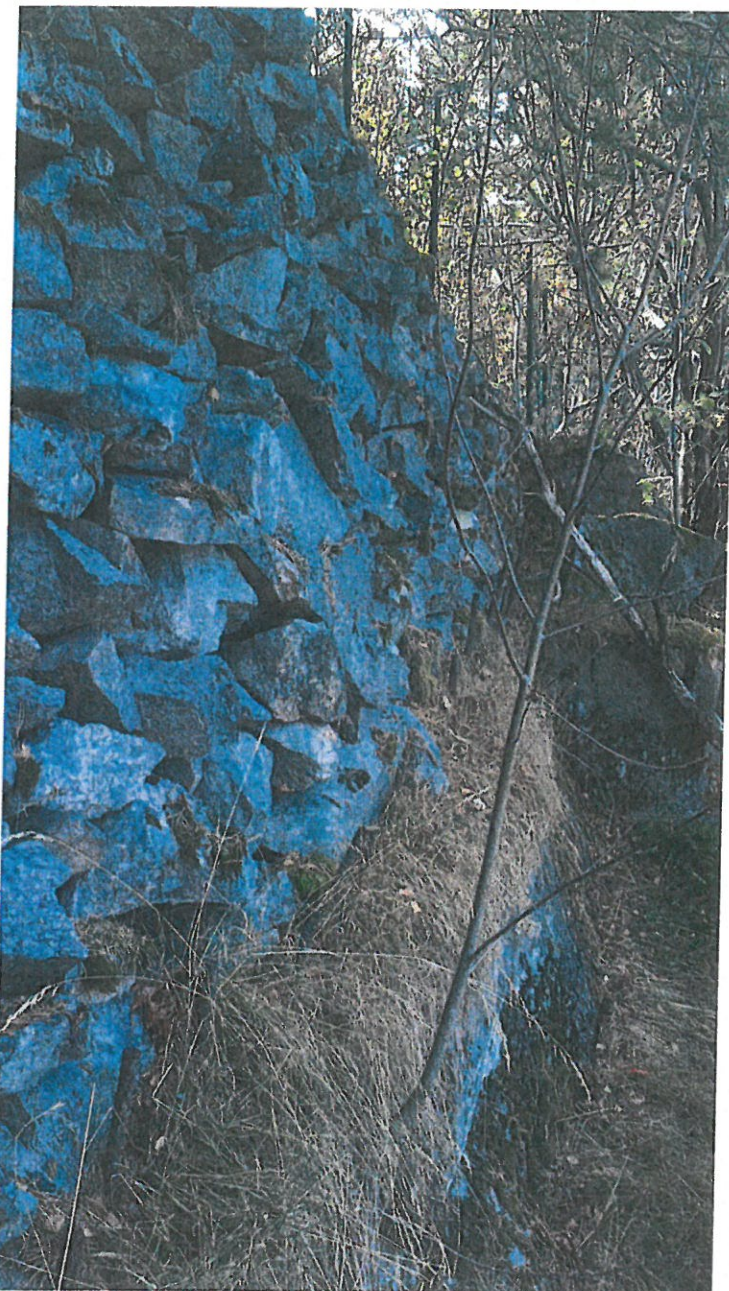
Muren selv er bygget opp av løst liggende steiner på størrelser omkring 200mm til 500mm i diameter. Alle synlige steiner er skarpkantet. Skråningen på muren varierer antatt mellom 70 og 90 grader.

Tykkelsen kan ikke bestemmes nøyaktig men det antas at konstruksjonen overstiger 500mm i tykkelse. Høyden antas å være over 5,00m i gjennomsnitt.

Delvis er steinene overvokste med mose eller gras.

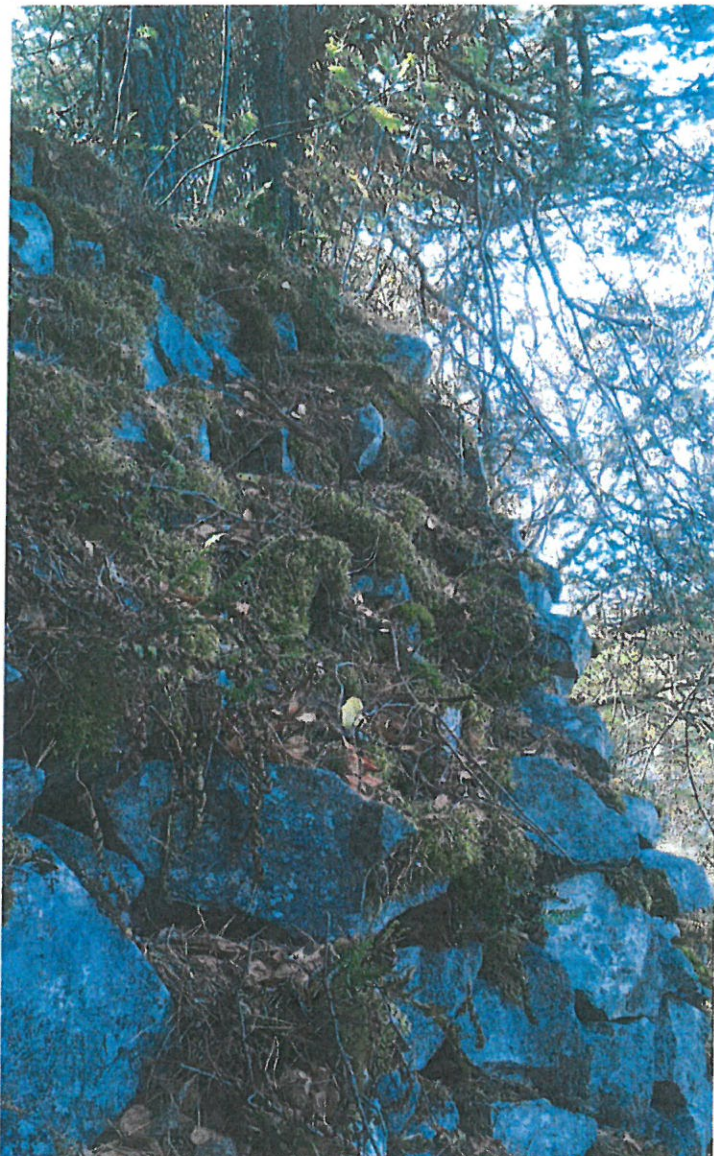
Der er antydning til svakt synlige utbulinger på få steder i øvre del av muren. Disse er assosiert med større trer derover.

Det ble ikke funnet løse steiner i muren eller områder der steiner var falt ut.

De svakt synlige forandringer i støttemuren er utbulinger under større trær. Disse er høyst sannsynlig et resultat av de voksende røttene der stedvis er begynt å oppbygge trykk for å skape seg plass bak eller i muren.

Hvis det ikke blir gjort inngrep i tide, vil røttene fortsette å trykke deler av muren ut inntil murens indre friksjon er overvunnet og steiner faller ut. Hvis de første steinene blir trykket ut av murens, nedbryter dens indre friksjon på dette sted og hullet forventes å spre seg som en dominoeffekt.

For å bevare støttemuren bør alle røtter som utøver trykk på eller i muren fjernes. Vi anser det IKKE tilstrekkelig å felle treerne uten å fjerne røttene. Røtter der står igjen vil med tidens løp råtne og det kan oppstå hulrom bak støttemuren, som kan føre til nye stabilitetsproblemer senere.

For å opprettholde murens stabilitet anbefales det å grave ut alle røtter som påvirker støttemuren negativt. Hvor røtter kanskje er vokst inn i muren, kan det være nødvendig å fjerne de øverste steinlag av muren for at få fjernet røttene fullstendig. Muren bør i dette tilfelle deretter gjenoppbygges etter samme opprinnelig stabile struktur.

Grøftene for å tak ut røtter bør ideelt begrenses til en samlet lengde på maksimalt 3,00m for å unngå destabilisering av muren under gravearbeidene. Det gjelder generelt: jo kortere grøft, desto stabilere sidevegger. Muren bør kanskje støttes opp under gravearbeidene avhengig av grøftenes endelige dimensjonering. Dette må vurderes på stedet etter omstendighetene.

Deretter skal det gjenetableres en fyll bak støttemuren. Det påkreves et tilstrekkelig grovkornet materiale som sikrer fritt avløp av alt overflatevann, så som mellomkornet til grovkornet sand, grus eller pukk. Der overflatevann akkumuleres bak muren, er der øket sjanse for nye stabilitetsproblemer. Det grovkornede materiale bør ideelt legges i løse lag av maksimalt 300mm før det kompaktes. Deretter påføres neste lag og så videre. For å sikre optimal kompaktering må fyllmaterialet ikke inneholde partikler med en diameter som er større 2/3 av lagets løse tykkelse. Det øverste lag kan gjenskapes med matjord for å gjenetablere egnet vegetasjon.
