Oppdrag **6110369-Jbv-Muruvuk-utrasing under spor.**  
 Kunde **Jernbaneverket**  
 Notat nr. **Geo-not-001**  
 Til **Jernbaneverket v. Steinar Lundberg**

## MURUVIK, CA KM 29.2- TILTAK ETTER RAS I FJELLSKRÅNING NEDENFOR SPORET

Dato 2011-04-13

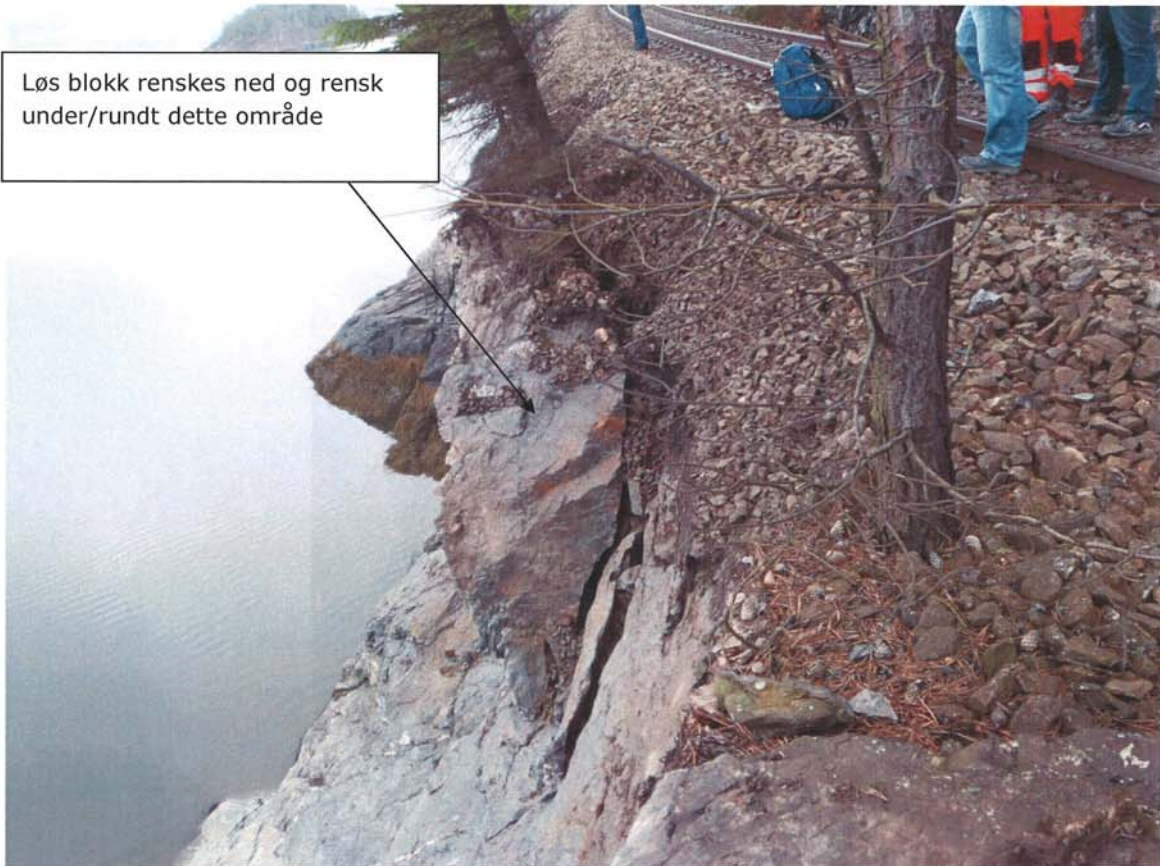
Løs blokk renskes ned og rensk  
under/rundt dette område

1. Først må det renskes forsiktig for å få ned løs blokk oppe ved sporet som har klare baksprekker og lett kan renskes ned.
2. Kanten på støttemuren må låses for å hindre bevegelse i støttemuren videre mot nord.
3. Fjerne løsmassene for å få frem fast fjellfundament over en strekning på ca 15 meter. Dette innbefatter ca 5 meter på nordsiden av enden av støttemuren til ca 8-10 meter sør for kanten av støttemuren.
4. Bolterekke 0,5meter fra kanten over det smaleste partiet som vist på skisse. Bolterekka trekkes så langt ut som mulig mot nord og sør.
5. Blåsing og rengjøring av fjellfundament
6. Armering, forskaling av ca 1,2 – 1,5 meter høy drager langs sporet.
7. Armering av plate over tørrmur mot nord. (Vurderes)
8. Betong eller sprøytebetong i drager..
9. Tilbakefylling, komprimering og justering av spor.

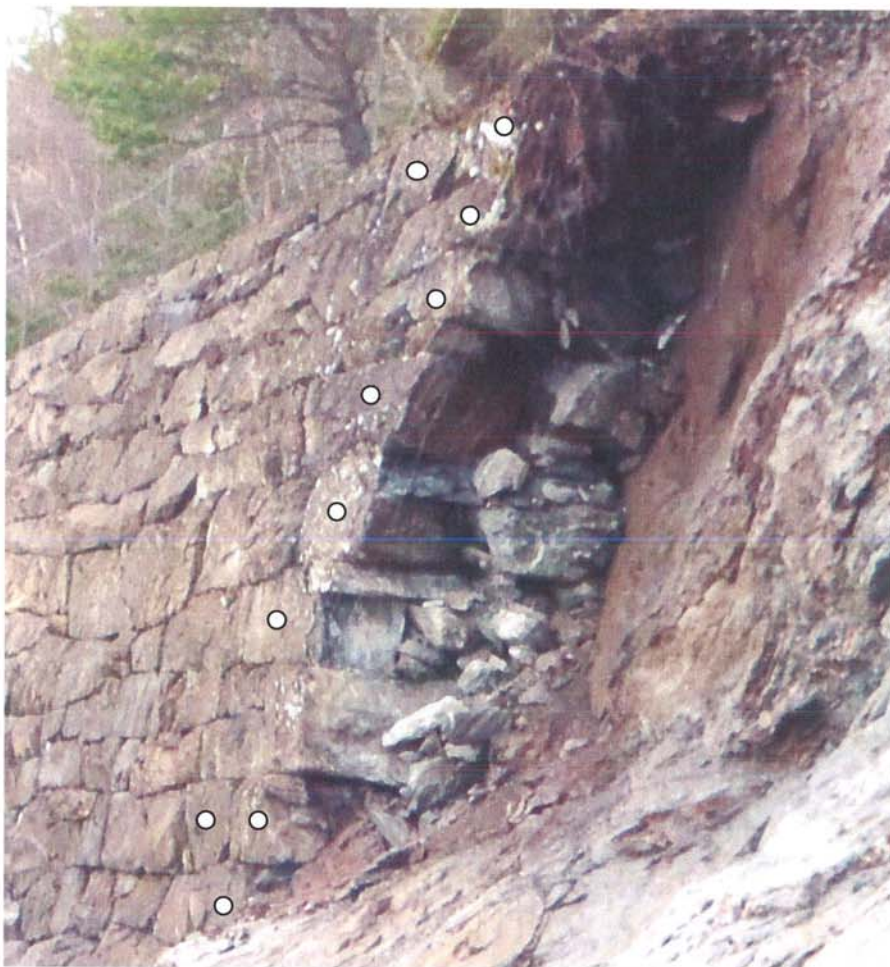
Løs blokk og rensk.

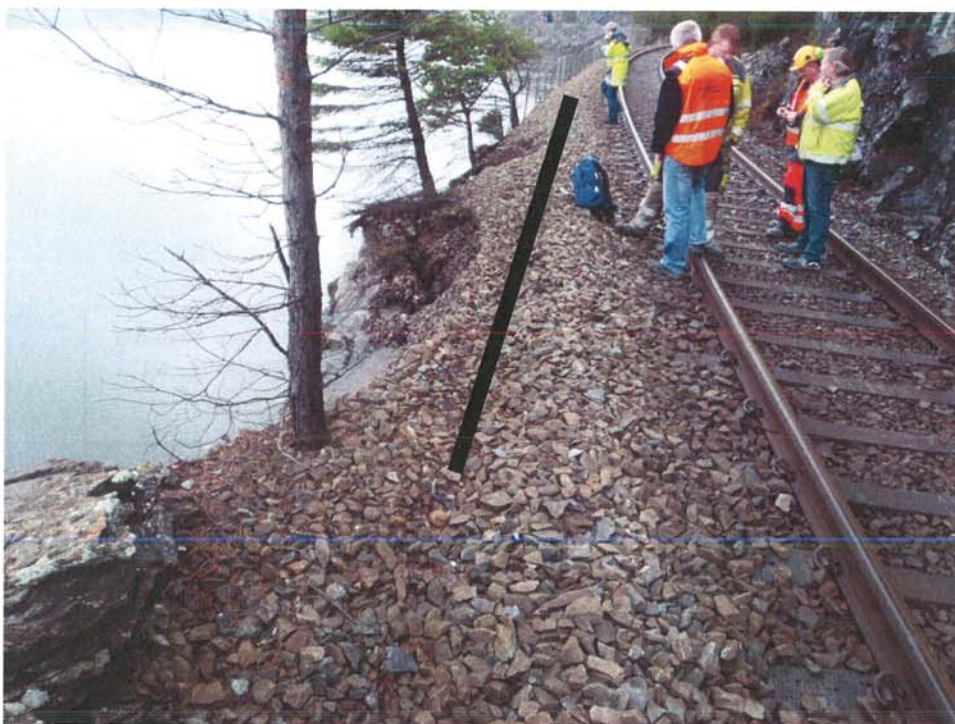
Raset anslås til ca 100m<sup>3</sup>. Anslagsvis 20m<sup>2</sup> av den gamle steinmuren er rast ut. Som bildene viser er det noen blokker oppe under sporet som må renskes ned. Ellers ser fjellfundamentet helt og greit ut, men har en glatt overflate som faller ut mot fjorden og gjør det vanskelig å etablere fot for enn ny støttemur i fortsettelsen av den gamle.

Rasområde sett nedenfra

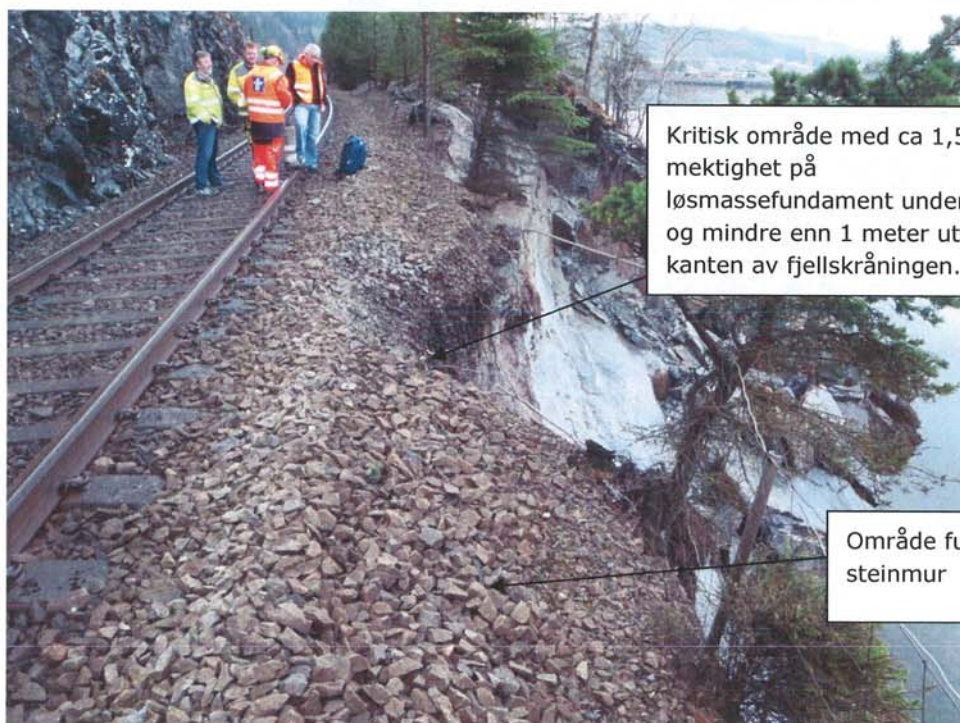
Tilnærmet utstrekning på mur.

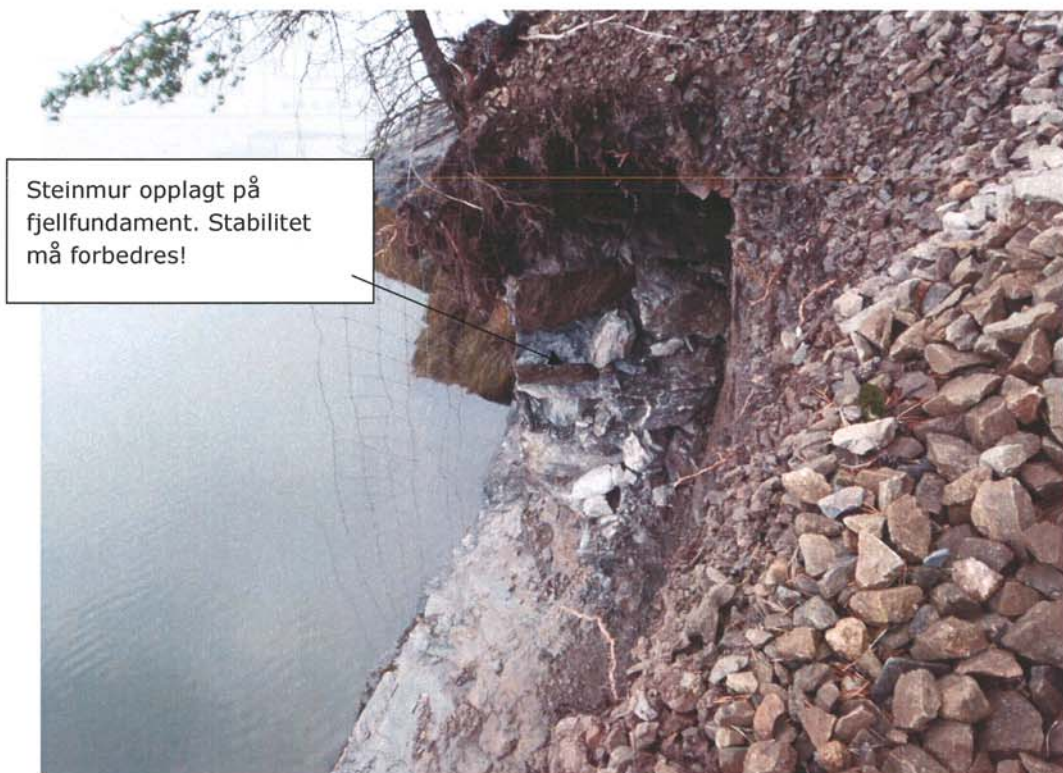
Det er over en kort strekning på ca 4-6 meter der støttemuren har rast ut at raset har gått helt inn under banefundamentet og toppen av den steile fjellskråninga ligger mindre enn 1 meter fra enden på svillene. Det er ca 0,5 meter med humusholdig løsmasser ned mot fjelloverflaten. Over dette ligger rundt 1 meter med ballast og puk. Det vil si at en stabil skråning i løsmassene skjærer godt inn under sporet.

Kritisk område med ca 1,5 meter mektighet på løsmassefundament under spor og mindre enn 1 meter ut til kanten av fjellskråningen.

Område fundamentert på steinmur

Kritisk område.

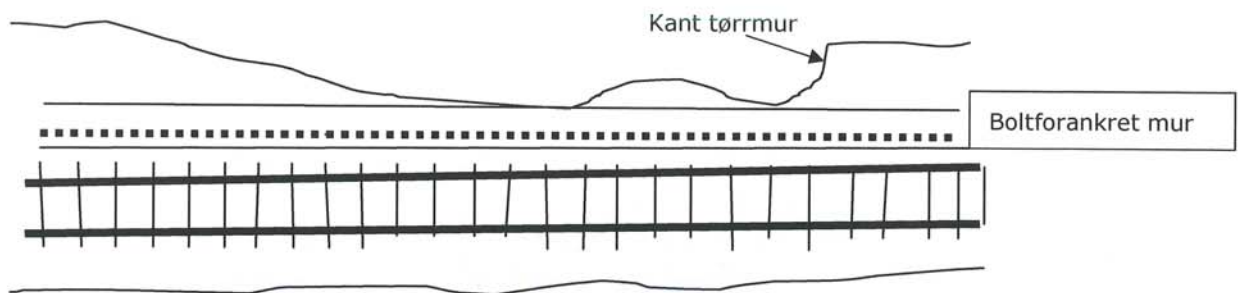
Kanten av tørrestensmuren

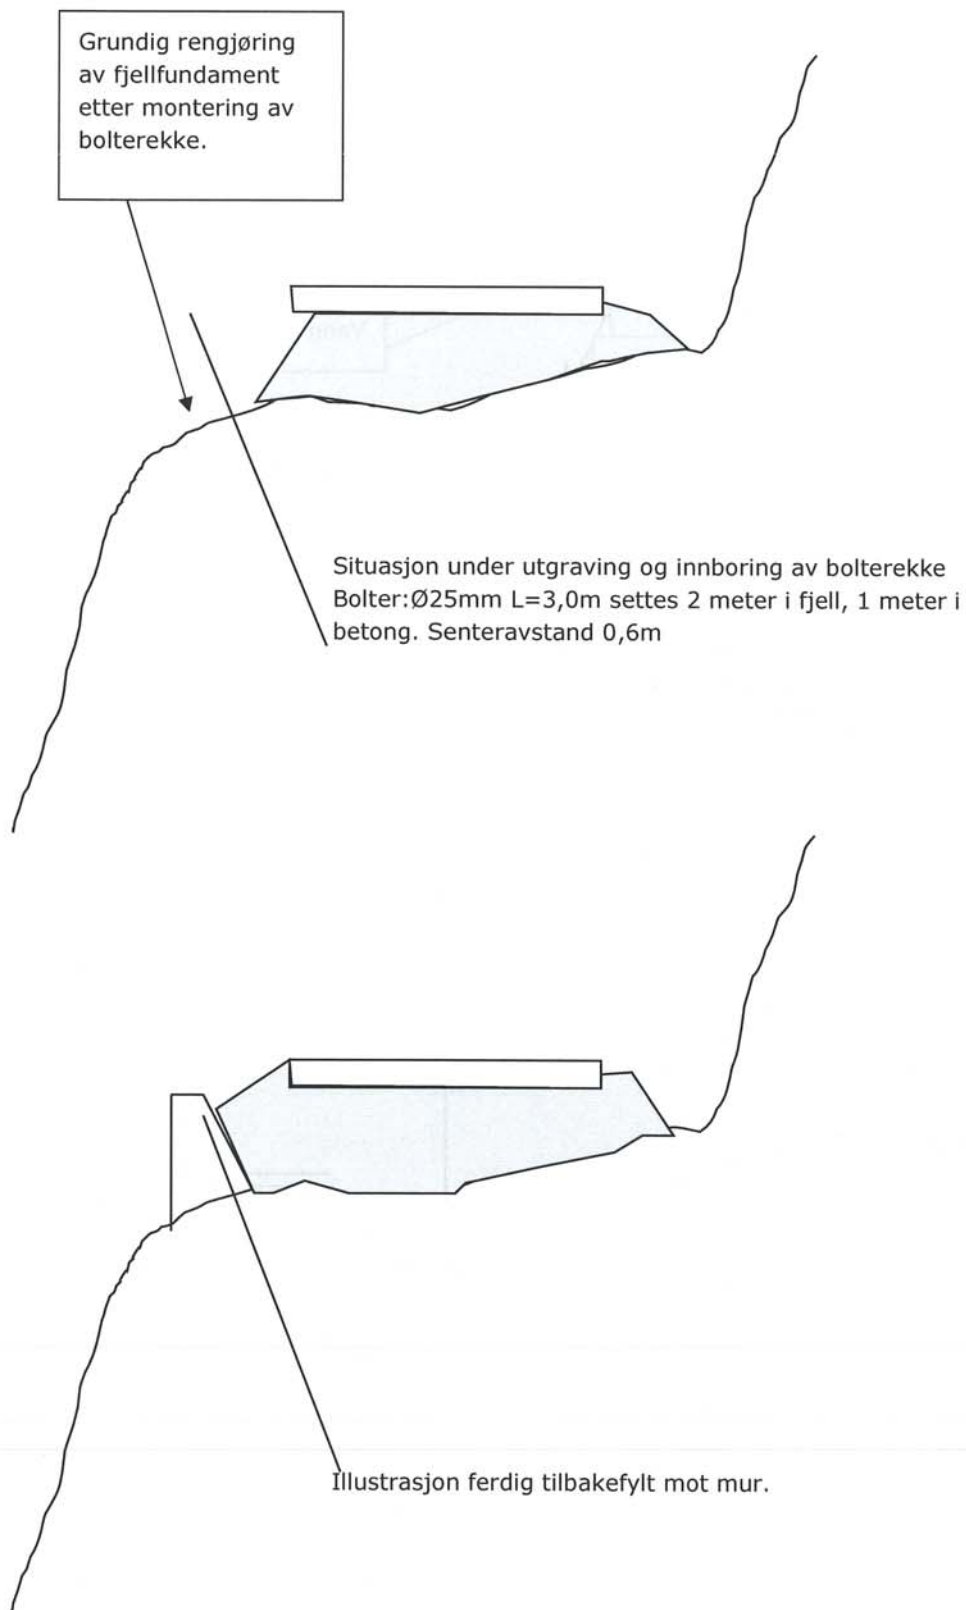
Dagens situasjon
