NORGES STATSBANER  
HOVEDADMINISTRASJONEN — OSLO 1

EROSJON I SKRÅNING VED SÖNDRE ASLAKSRUD  
ROA - HÖNEFOSS KM 81,1

**UB.111586-000**

EROSJON I SKRÅNING VED SØNDRE ASLAKSRUD  
ROA - HØNEFOSS KM 81,1  
Gk. 4013,1-2

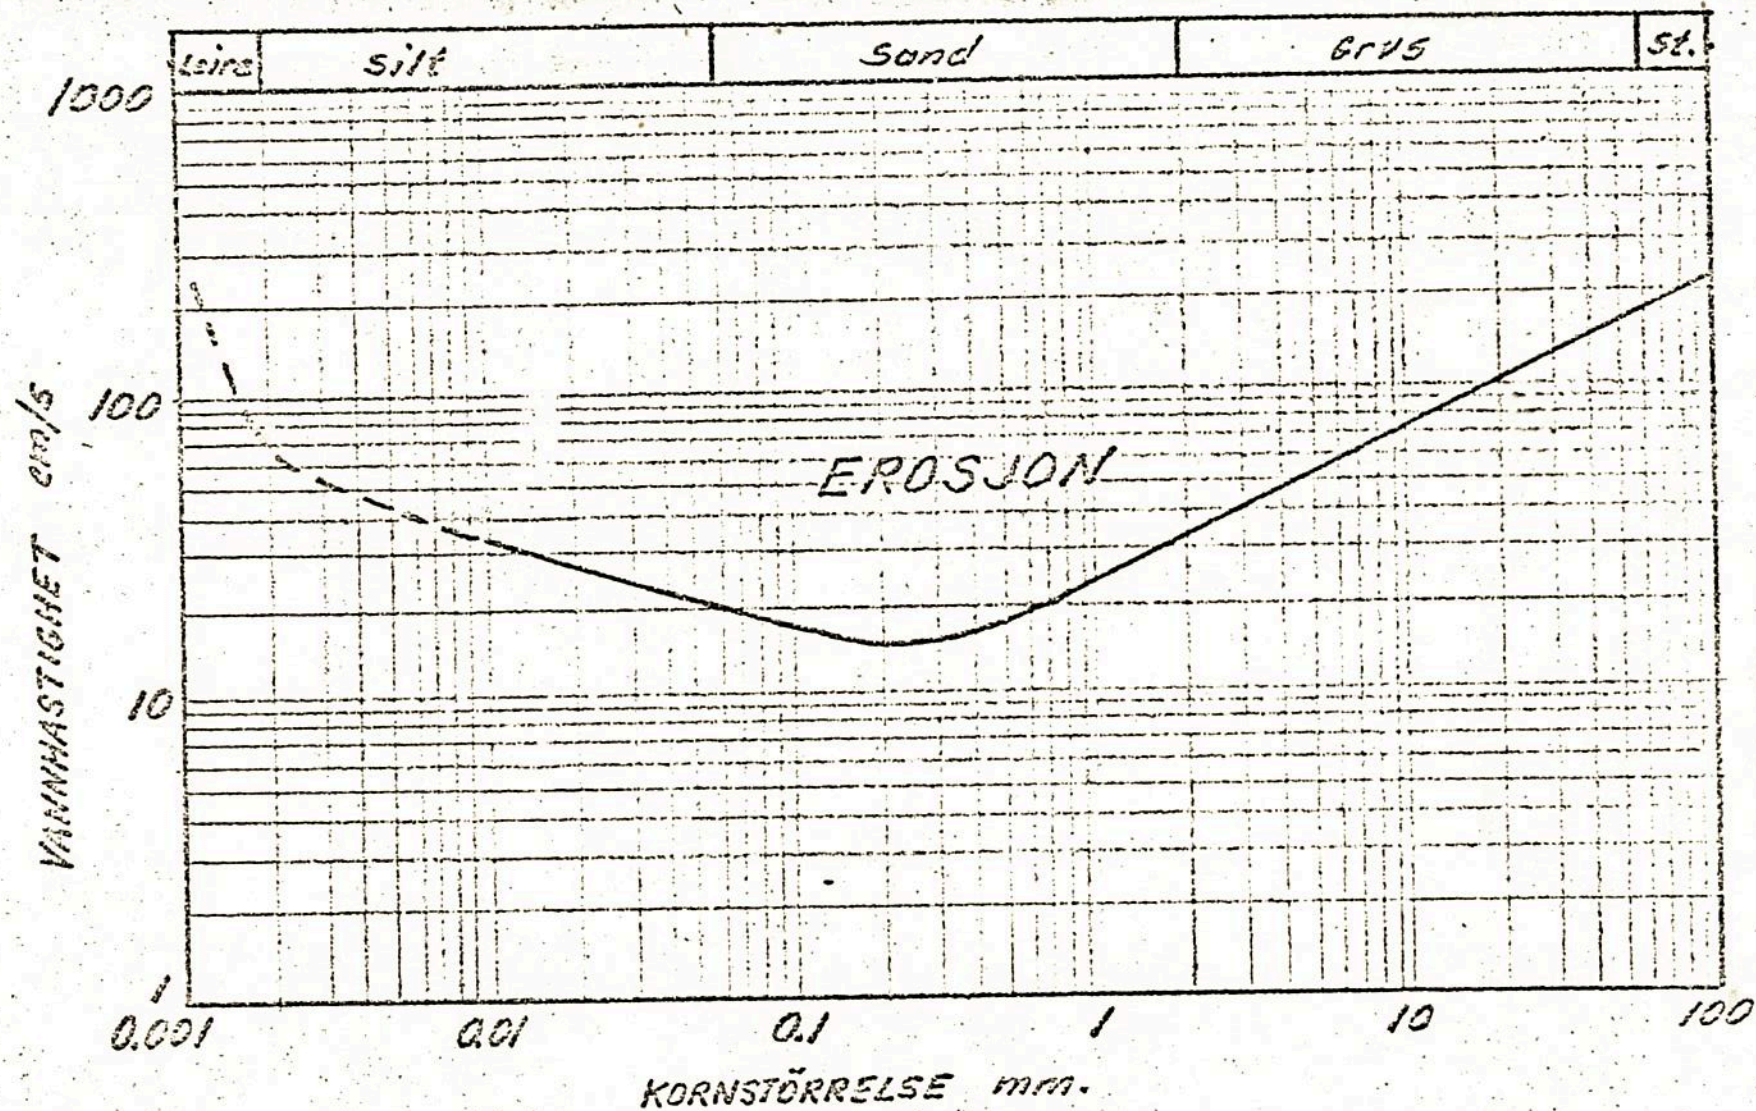
Under en regnvarsperiode høsten 1973 rant det store mengder fin sand nedover skråningen mot NSB's linjegrunn og truet med å tette stikkrennen ved km 81,110. Det hadde dannet seg en ravine i kanten av skråningen, hvor drengroret hadde sitt utløp. Det skal bemerkes at massen består av fin sand, kornstørrelse ca. 0,1 - 0,2 mm, som er lett eroderbar. Ifølge vedlagte diagram fra den svenske håndboken Bygg 177:1 eroderes en slik masse ved strømhastighet noe over 10 cm/sek. Etterhvert som vannet graver seg ned i skråningen økes strømhastigheten og ravinen graver seg stadig dypere ned og lenger bakover.

Nedre grense for erosjonsfartlig  
vannhastighet som funksjon av  
kornstørrelse. (Etter Bygg 177:1)

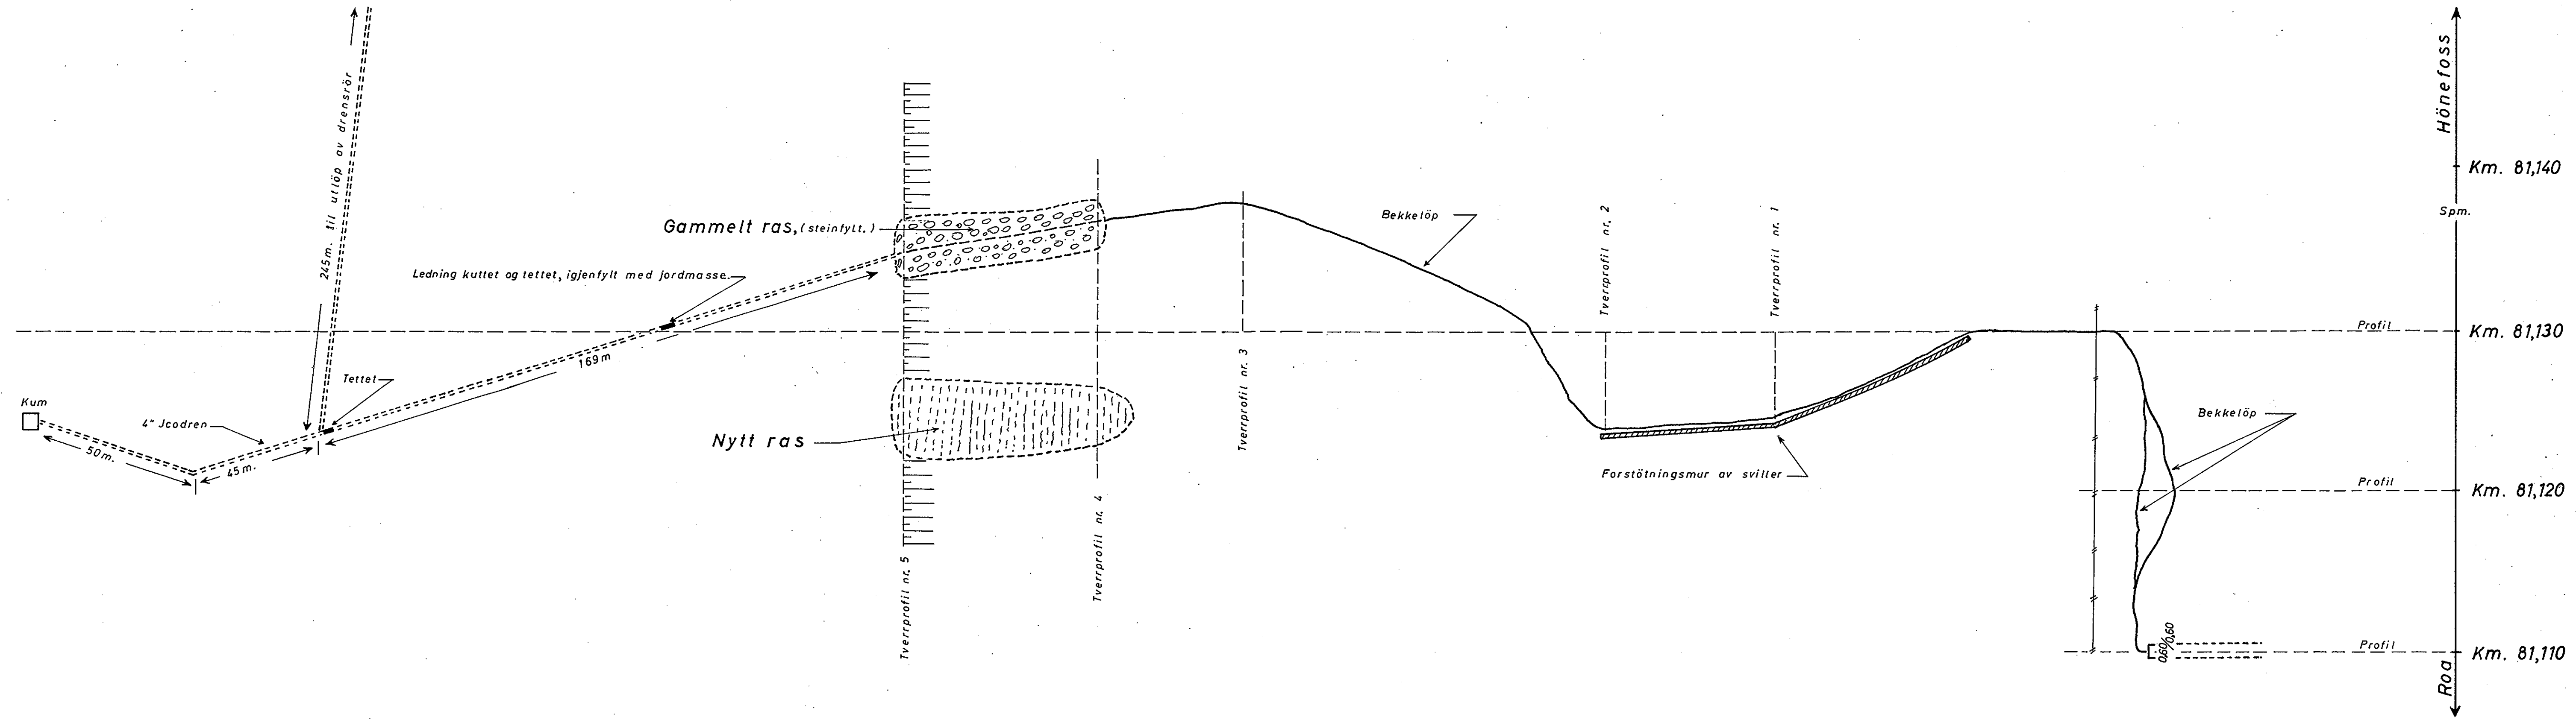
| Erosjon i skråning<br>Roa-Hönefoss km. 81,1. | Målestokk<br>1:200 | Boret<br>Tegnet Mai 75. Kpv.<br><i>J. Hartmark</i> |

Under snøsmeltingen og teleløsningen 1975 oppsto det pånytt erosjon, idet smeltevann strømmet ned mot skråningen og medførte graving av en ny ravine ca. 10 m lenger nord. Oppbløtte sandmasser rant igjen ned mot linjen.

Ved den første utglidning var bruddstedet anvist ved drensledningen. Det andre bruddstedet har utpekt seg selv som det naturlige sted for bortledning av overvann. Dette bruddsted velges derfor som det fremtidige nedløp for smeltevann og overvann. Dette gjøres på følgende måte:

Bunnen av ravinen renses for nedrast stein. Ravinen forlenges bakover til jevnt fall og skråningene utslakes til dosering 1:2. Bunnen av ravinen dekkes med et gruslag på ca. 0,5 m som stemples.

Gruslaget formes som en kanalbunn, Over grusen fylles med stein fra stedet i ca. 0,5 m tykkelse. På oversiden av den første ravinen fylles opp med tetteste mulige masser, blandet med noe stein i en tykkelse av ca. 0,5 m for å hindre at vannet finner vei ned i skråningen på dette sted.

Den avskårne dremsledning graves opp på en lengde av 5 m nedenfor avgreningspunktet. Dremsledningen og det innlagte filterlag av kutterflis fjernes og erstattes av mest mulig finkornig jord som fylles og stemples lagvis i grøften.
