28.1.1976.

R 406. Utglidning i elveskråningen utenfor
Vegsletten allé nr. 7.

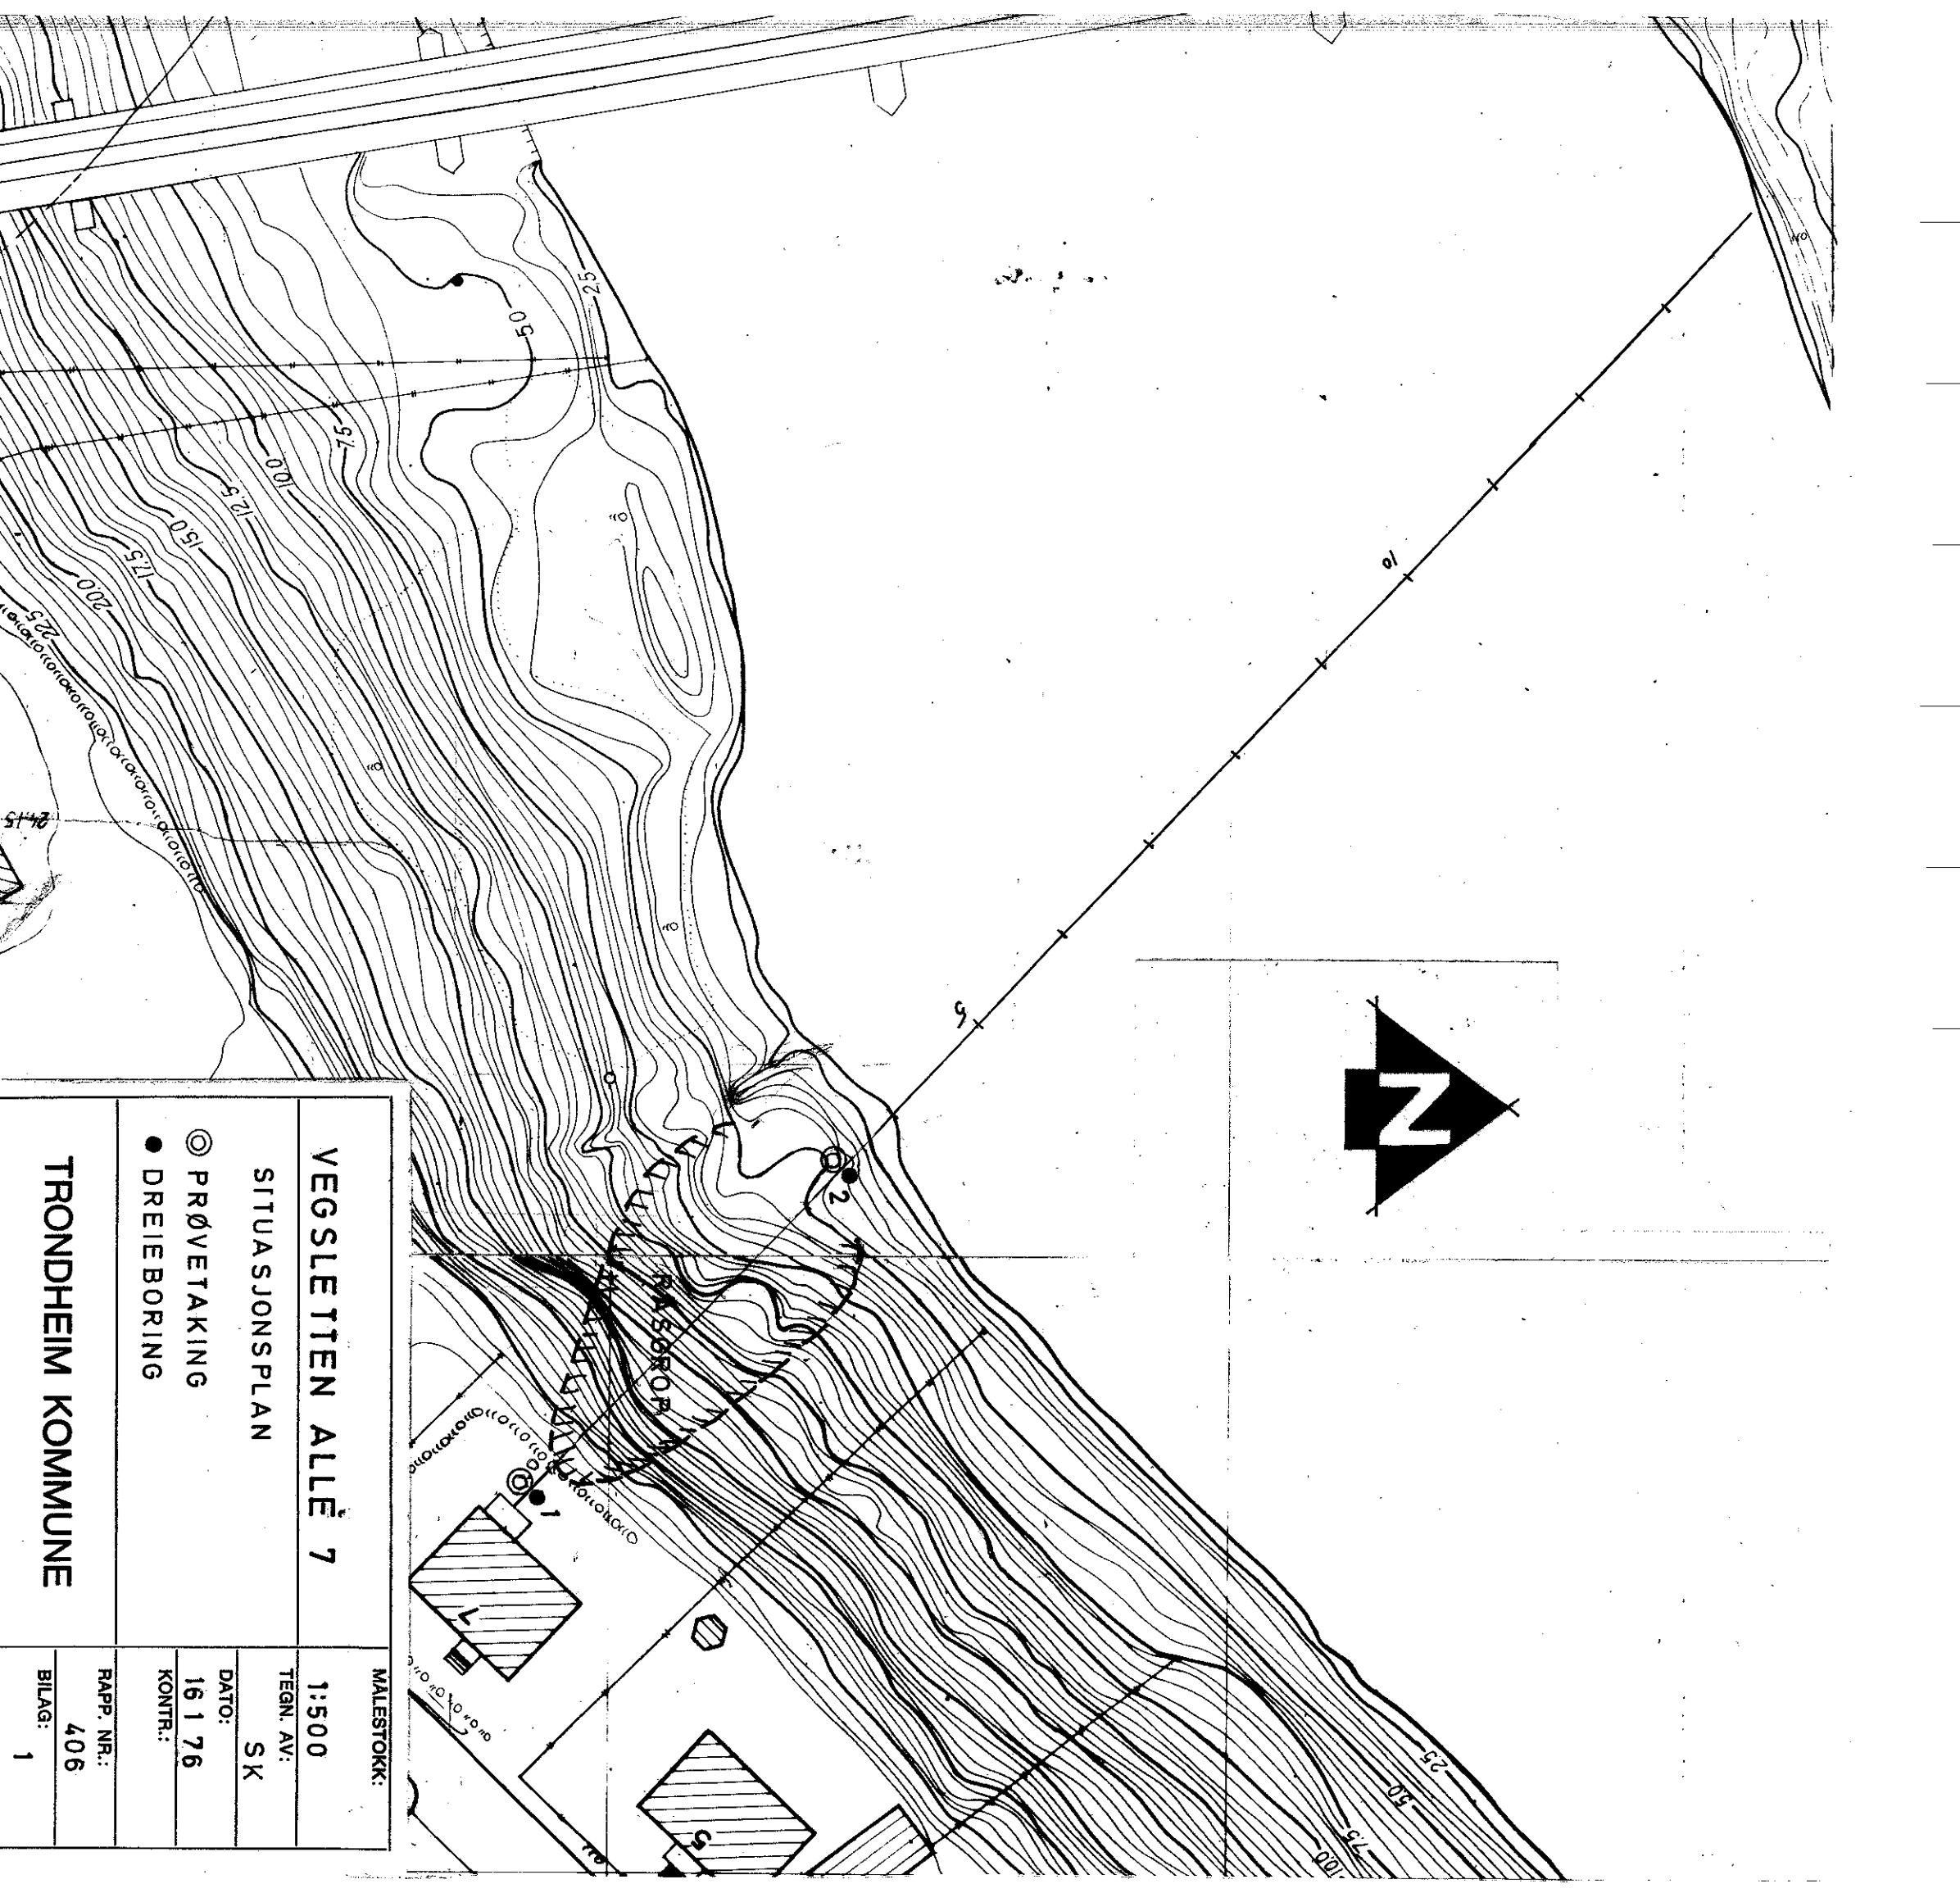
VEGSLETTEN ALLE 7	MALESTORK:
PROFIL MED	M=1:200
PRØVETAKING OG	TEGN. AV: SK
DREIEBORG RESULTATER	DATO: 15-1-76
	KONTR:
RAPP. NR.:	
TRONDHEIM KOMMUNE	BILAG:
	406

Ved skråningstoppen bak raskanten er det påvist vekslende men stort sett stor boremotstand ned til dybde 7 m, mens det nærværende er meget fast. Prøvetakingen er her ført til 6 m og viser øverst et lag siltig leire til dybde 1,5 m, videre leirblandet grus til 3 m, leire til 5,5 m, hvor det er overgang til leirig sand.

Utglielsen må betegnes som en typisk overflateglidning. Dette bekreftes av tidligere og nærværende terrengrunjlinje i bilag 2 hvor høydeforskjellen over alt er under 2 m. Steinforbygningen nede ved elvekanten er blitt overlagret av rasmasse og utraste trær men synes ikke å være skadet. Det samme gjelder kommunens kloakkledning som munner ut i elva ved rasgropas vestre begrensning.

Årsaken til skredet må antas å være den store nedbøren en hadde i tiden før utglidningen, som har ført til sterkt grunnvannstrømning gjennom de grovere sandlag mot skråningen. Sterk vind

i trærne i den tett bevokste skråningen kan også ha medvirket til å gjøre skråningsoverflaten ustabil.

Vi vil derfor tilrå at skråningsoverflaten i rasgropa beskyttes ved påfylling av sprengstein. Den viste oppfyllingslinje i bilag 2 vil gi tilfredsstillende beskyttelse av skråningen, med en "fot" med helning 1:2 nederst, og helning 1:1,5 videre oppover i skråningen.

Nødvendig sprengstein-mengde anslås grovt til ca. 600m³.

Sprengsteinen bør være godt gradert (samfengt) slik at den også gir en viss filterbeskyttelse for det finkornige materialet i skråningen.

Hvis sprengsteinen er ensgradert, bør det legges et eget filterlag av grus nærmest skråningen før påfylling av sprengstein.

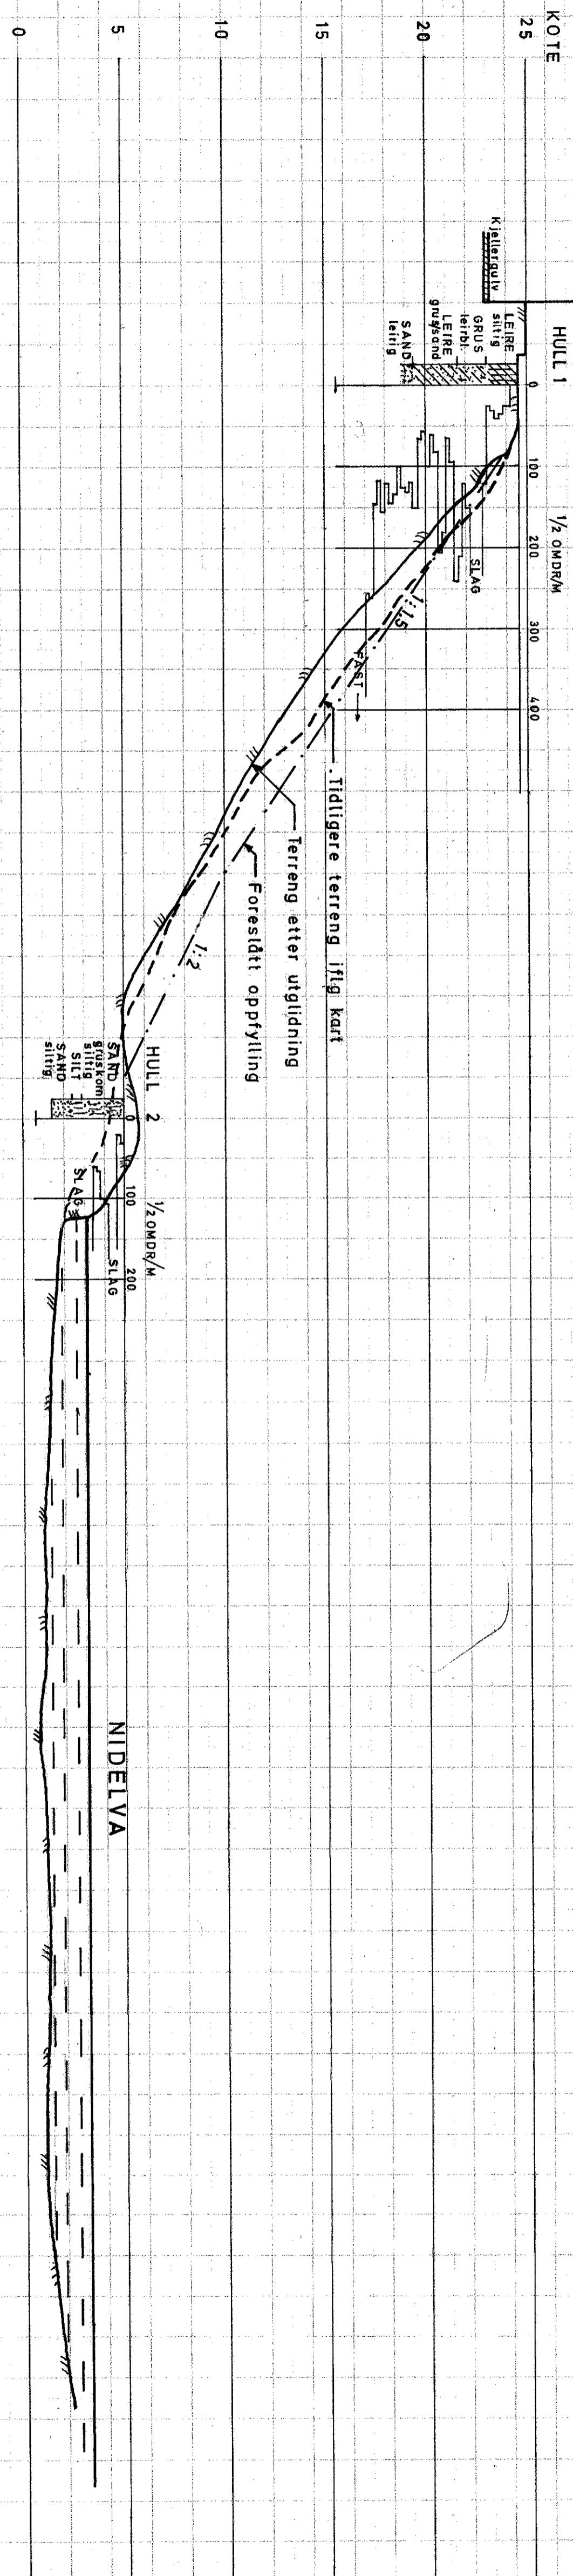
Bilag: **3**
Oppdrag: **406**
Dato: **15-1-76**

Ved foten av skråningen er grunnen meget fast og består av siltig sand og silt, lagvis.
