# **R.1122 DYBDAHLS VEG**

**GRUNNUNDERSØKELSER  
DATARAPPORT**

**19.12.2000  
TEKNISK SEKSJON  
UTBYGGINGSKONTORET TRONDHEIM KOMMUNE**

Oppdrag: R.1122	DYBDAHLS VEG 16 SETNINGSSKADE  Grunnundersøkelser		
Trondheim den:	19.12.2000		
Oppdragsgiver:	Bydrift	Oppdrag ved:	Jan Stav
Repr. punkt	Tr.heim øst: 1200	Tr.heim nord: -1400	
Sted:	Nardo	Antall bilag:	14
Feltarbeide utført:	okt. og nov. 2000	Antall tekstsider:	4
Feltmetoder:	dreietrykk-sonderinger	prøveserier	setningsmålinger
Emneord:	jordarter	setninger	skader
Saksbehandler:	Kåre Sand		
Sammendrag:	<p>Vi har utført grunnundersøkelser og setningsnivellelement etter at eier av Dybdahls veg 16 registrerte skader på sin eiendom. Eier mener det er en sammenheng mellom skaden og anleggsarbeidene for Dybdahls veg.</p> <p>Undersøkelsen viser at grunnen består av leire. Fra 5 til 9 meter under terrenget er leira kvikk. Leira er ikke spesielt bløt, men den er kompressibel, da vanninnholdet er høy og leira er fet..</p> <p>Poretrykksmålinger viser at grunnvannstanden ligger på ca kote 67,3.</p> <p>Vi finner ingen entydig forklaring på hva som er årsaken til at setningene har oppstått.</p> <p>Da saken kan ende som tvistesak mot kommunen har

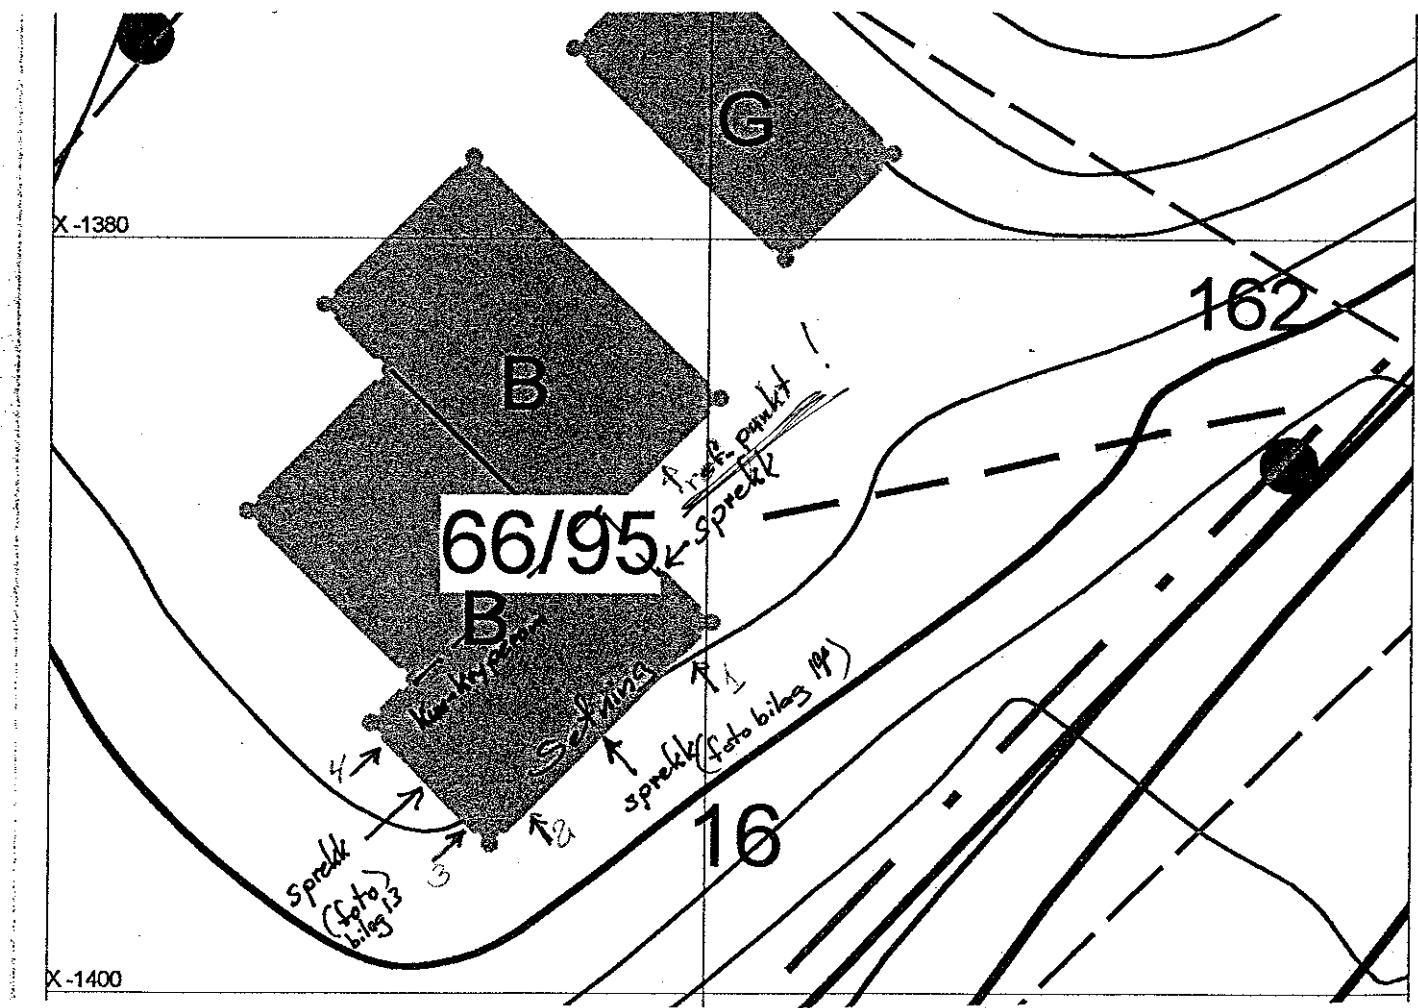
Skade-utvikling Setningsmålingene viser nå avtagende tendens, men vi foreslår at en utfører nye målinger våren 2001 slik at dette eventuelt kan verifiseres.

Målingene representerer differanse til referansepunkt. Alle målepunkt ligger lavere enn referansenivået. Alle mål i mm.

Når ny måling viser større differanse enn tidligere så har punktet satt seg i forhold til siste måling.

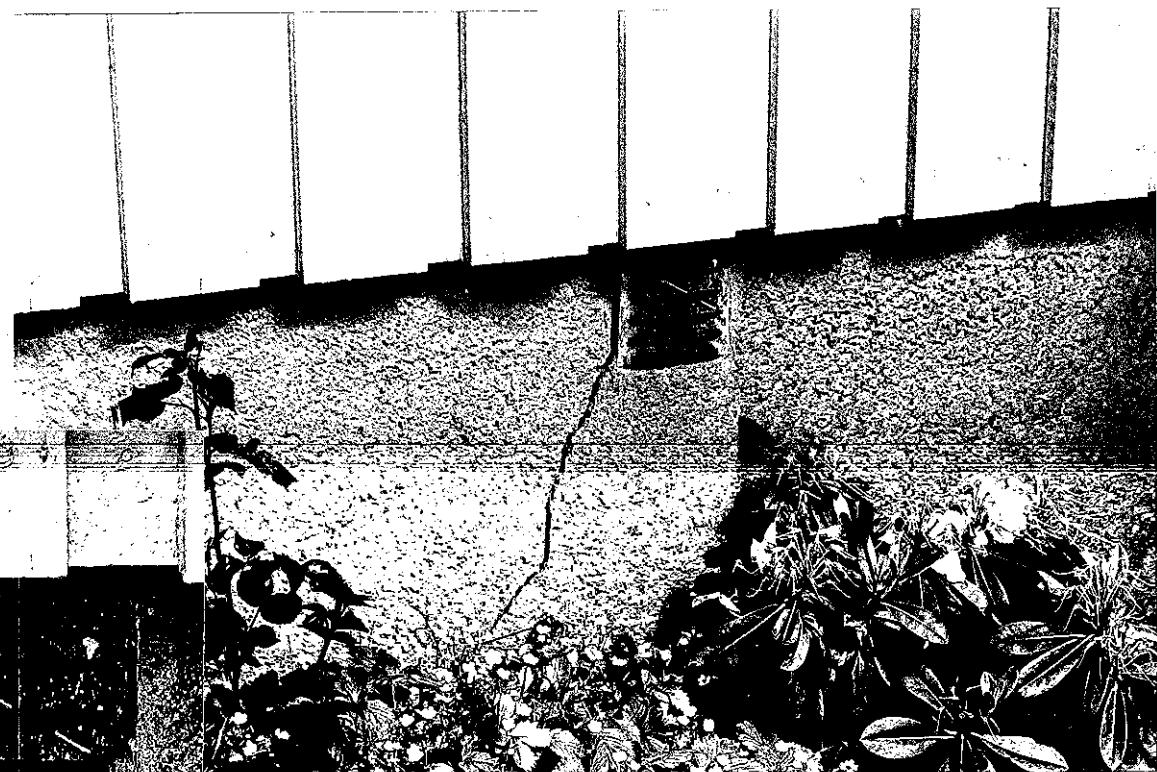
Utvendig var det store sprekker i ringmuren på steder vist på kartutsnittet i bilag 12. Sprekkene tyder på setning av langveggen i forhold til hovedhuset. Bildene i bilag 13 og 14 viser sprekken. Den mot sør har helt tydelig åpnet seg det siste halvåret. Bildet øverst på bilag 14, vegg mot gata, viser at muren er pusset og malt ned til et visst nivå, det opprinnelige jordbandet. Det nåværende jordbandet ligger ca 20 cm lavere, og endringen skal ha skedd i løpet av de siste årene.
Lokalisering	Huset ligger på vestsiden av Dybdahlsvegen på en rygg og med den skadde bygningsdelen ut mot veien og dalen. Beliggenhet er vist på situasjonskartet i bilag 1.

Sprekken på sørveggen, bilde tatt 29.06.2000

Utbedring Leira under fundamentet bør stabiliseres ved f.eks. kalkstabilisering. Når målinger viser at setningene er stoppet kan trebygget justeres (jekkes opp) på grunnmuren.
