ÅRLIFOSS KRAFTSTASJON

ÅRLIFOSS OG GRØNVOLLFOSS - GEOTEKNISK KONTROLL

STABILITETSKONTROLL AV BRATSBERGBANEN
VED ÅRLIFOSS KRAFTSTASJON

Stabilitetskontroll av Bratsbergbanen
ved Årlifoss kraftstasjon

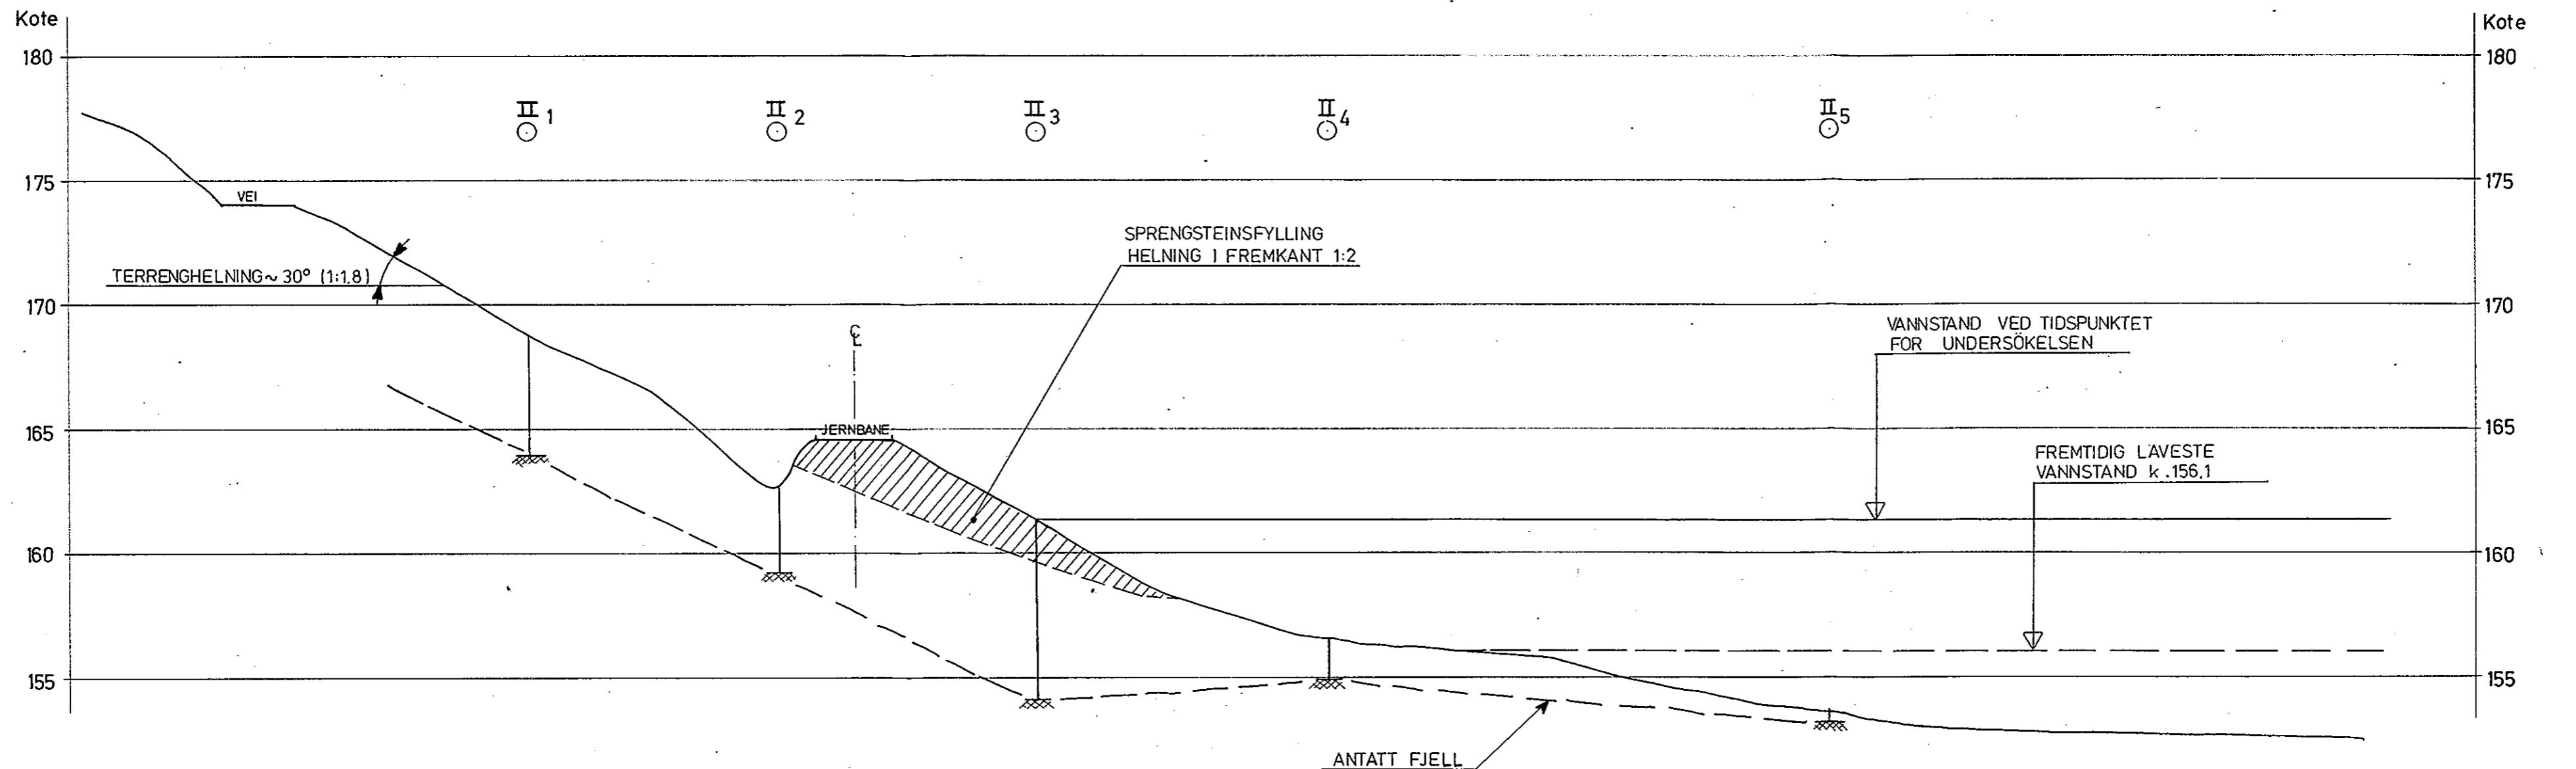
c			
b			
a			
Rev.	Dato	Sign.	
Oppdragsgiver: SKIENSFJORDENS KOMMUNALE KRAFTSELSKAP			
Anlegg: ÅRLIFOSS KOPSLAND			
Sted: ÅRLIFOSS			
PROFIL I			Målestokk
KILOMETRERING 165,710			1:200
			Bereg. O.N.
			Tegn. S.W.
			Kfr.
A/s GEOTEAM GEODESI GEOFYSIK GEOTEKNIKK INGENIØRGEOLOGI			Tegn. nr. 4304-19

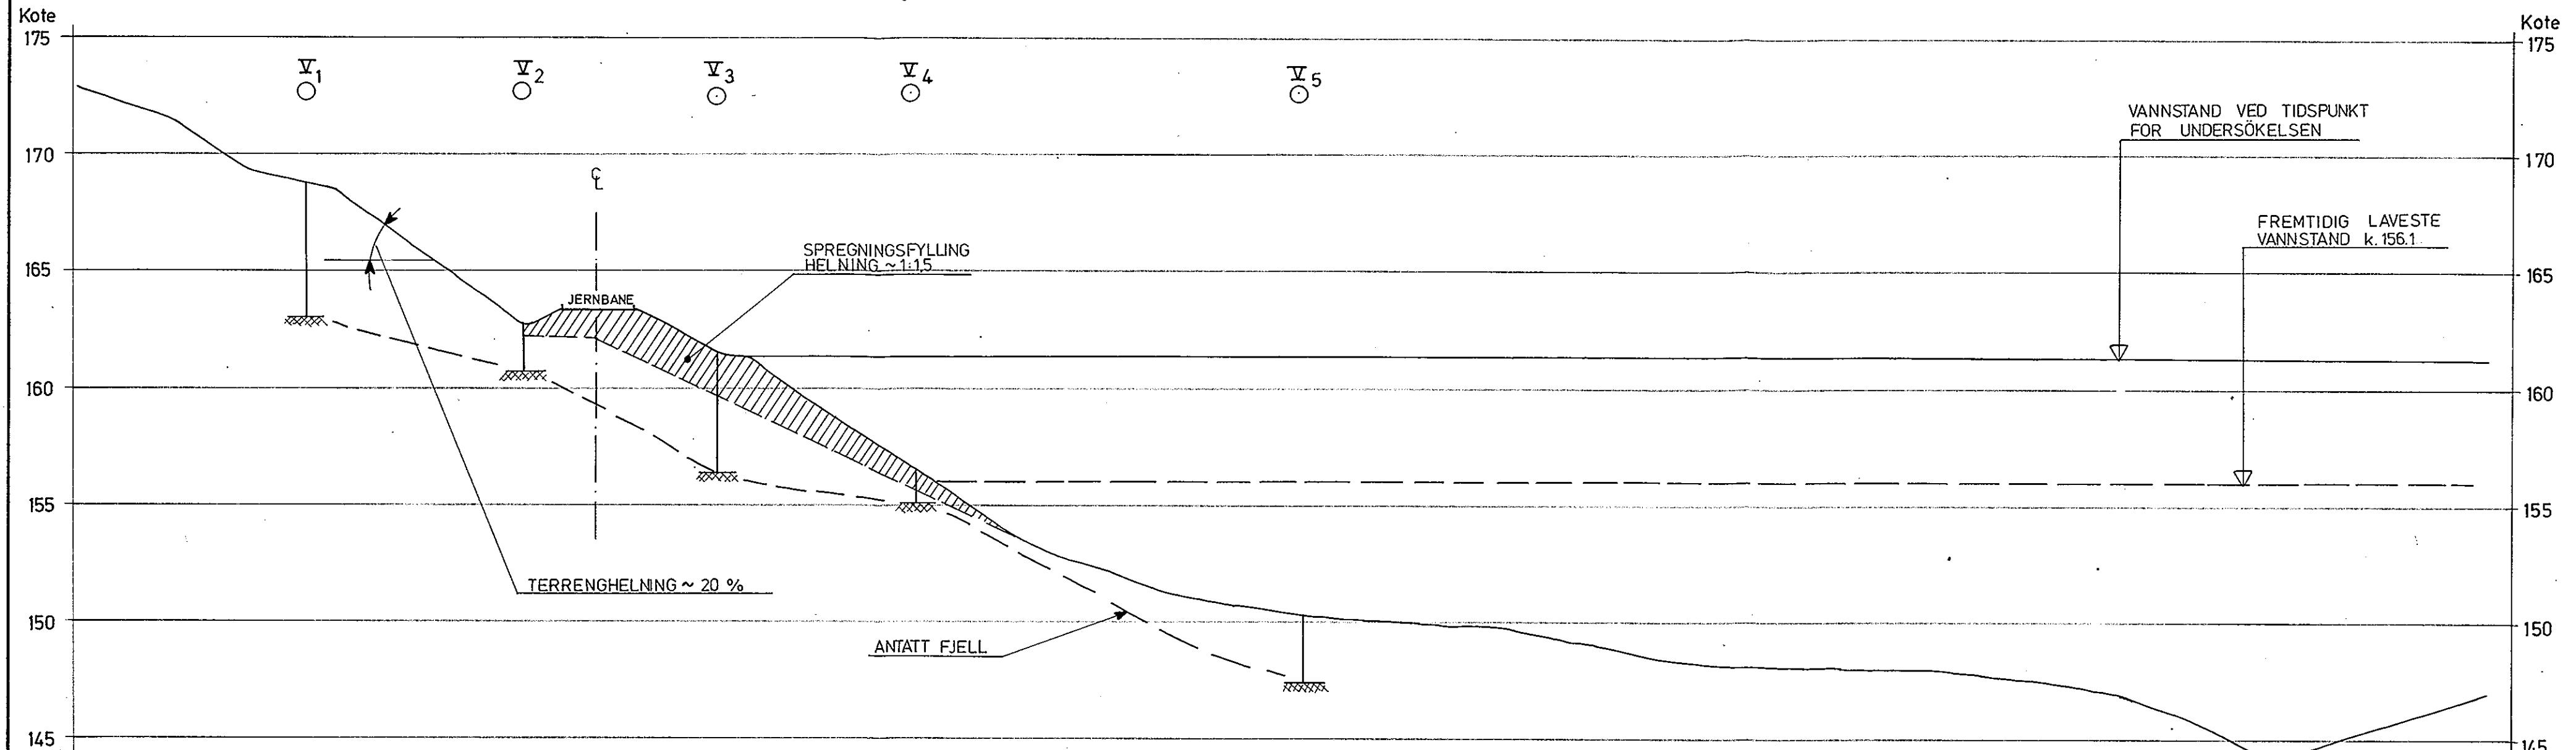
c			
b			
a			
Rev.	Dato	Sign.	
Oppdragsgiver: SKIENSFJORDENS KOMMUNALE KRAFTSELSKAP			
Anlegg: ÅRLIFOSS - KOPSLAND			
Sted: ÅRLIFOSS			
PROFIL V			Målestokk
			1:200
KILOMETRERING : 164.720			Bereg. O.N. Okt.-75
			Tegn. S.W. 6.11.75
			Kfr.
A/s GEOTEAM GEODESI GEOFYSIK GEOTEKNIKK INGENIØRGEOLOGI			Tegn. nr. 4304-23
