**Jernbaneverket  
Region Nord**

| Dokumentnummer:<br><b>UB.101741-000</b> | Rev:<br><b>000</b> |

**RISIKOVURDERING AV KULVERTER PÅ  
STREKNINGEN FINNSÅS – EITERÅGA  
(km 374 – 388)**

september 1999

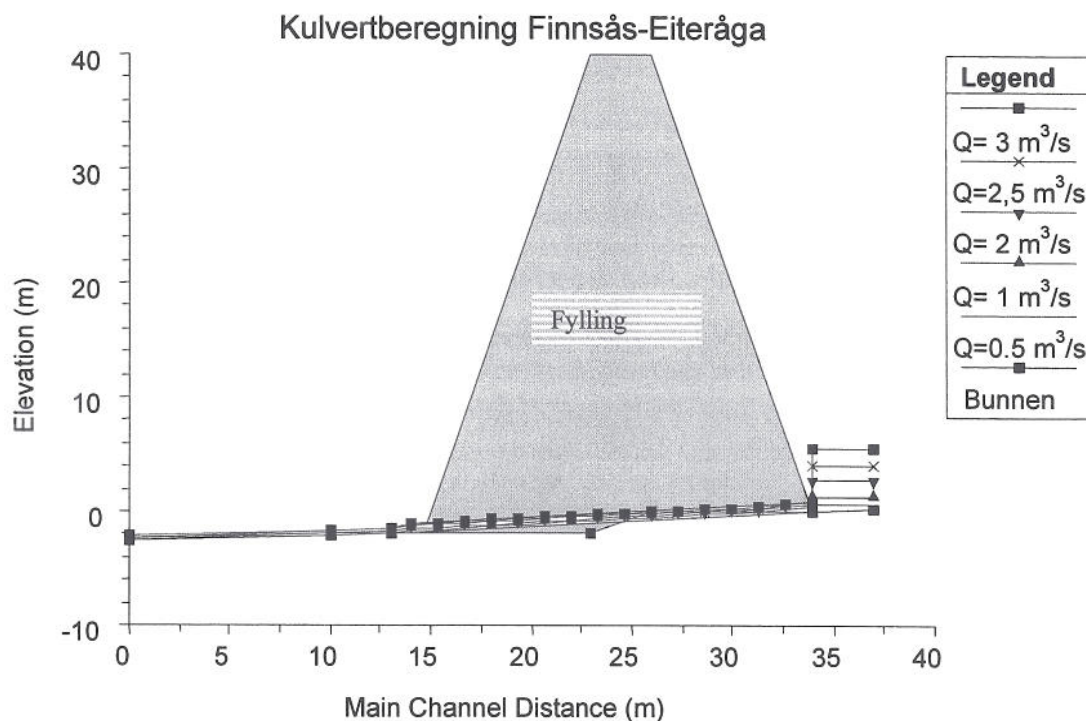
**Figur 5: Vannstander før utbedring (Q = 0.5, 1, 2, 2.5 og 3 m<sup>3</sup>/s)**

Ved den største vannføringen ( $Q = 3.0 \text{ m}^3/\text{s}$ ) stiger vannstanden over fyllingen, noe som vil føre til overtopping og erosjonsskader.

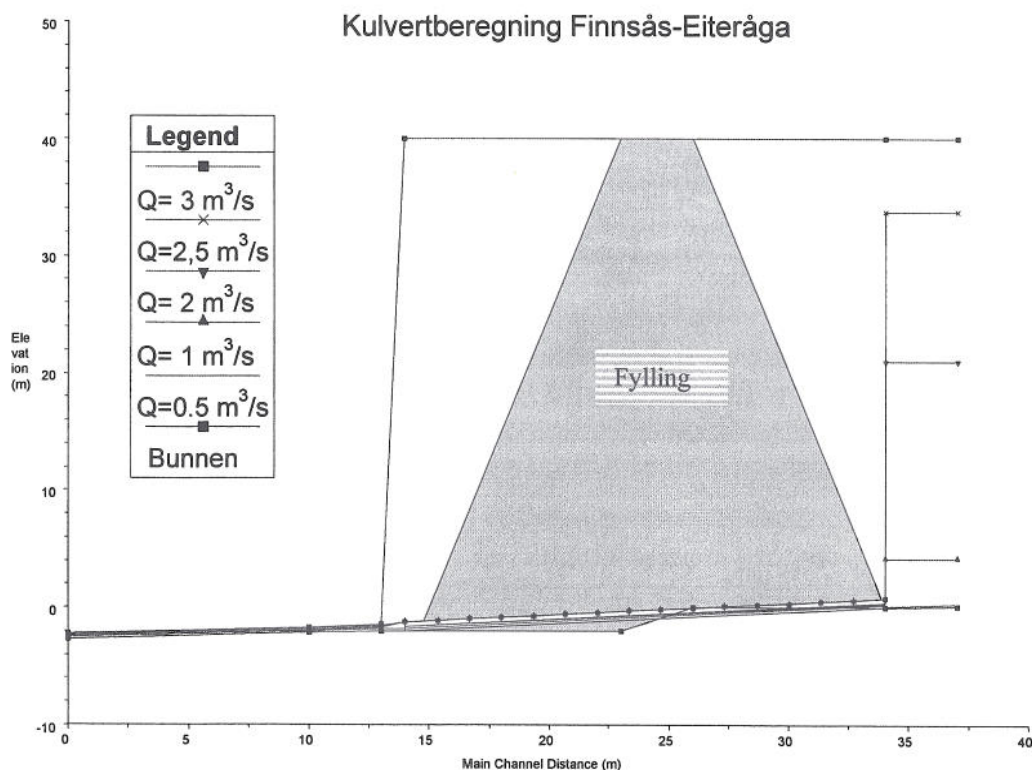
**Figur 6: Vannstander etter utbedring (Q = 0.5, 1, 2, 2.5 og 3 m<sup>3</sup>/s)**

Et alvorlig unntak er kulvert på 382.805 km, som har blitt utbedret ved å legge inn to plastrør. Utbedringen har ført til en drastisk reduksjon av kapasiteten.

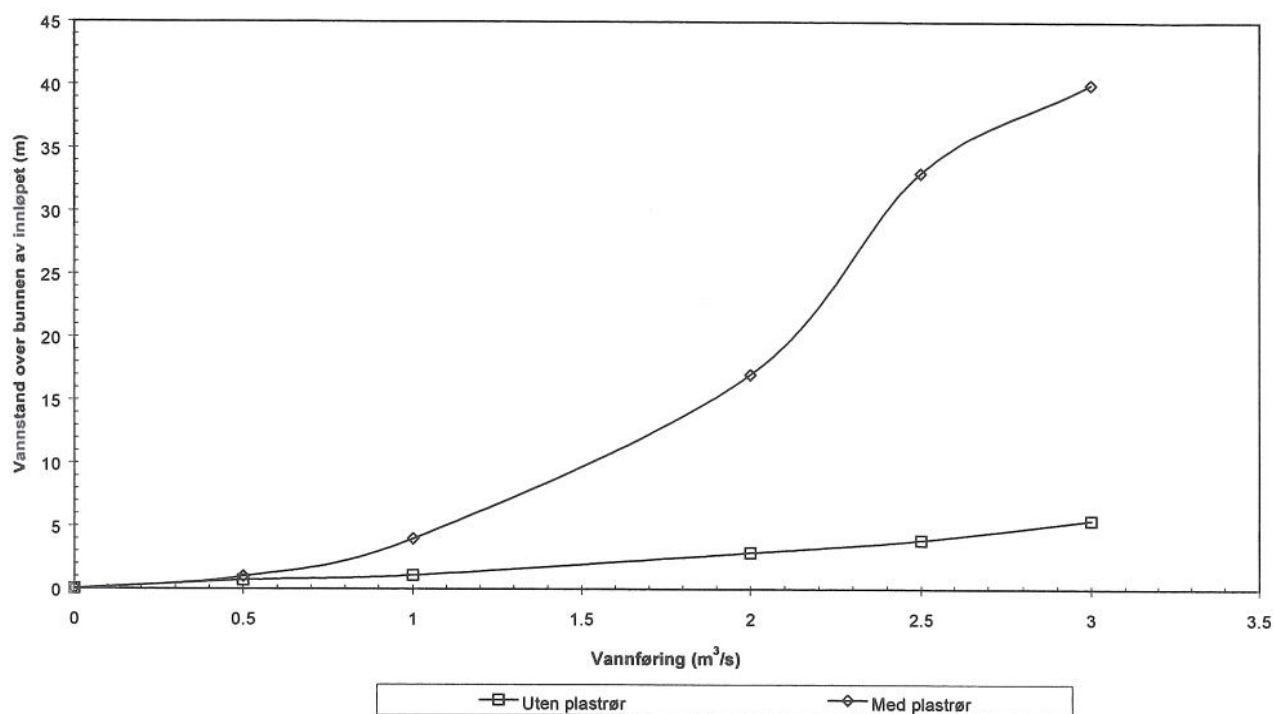
Figur 7: Kapasitetskurve før og etter utbedring

Det er flere eksempler på at skader på gamle betongkulverter blir utbedret ved å legge inn plastrør og støpe rundt. Det er en løsning som kan redusere kulvertens kapasitet dramatisk. Både friksjonstap og tap i innløp og utløp varierer med kvadratet av vannhastigheten. Dersom arealet til stikkrennen
