## 1. INNLEDNING

Geoteknisk seksjon har utført en enkel grunnundersøkelse for vurdering av overvannsproblemer ved Reina Barnehage.

<b>REINA BARNEHAGE</b> SITUASJONSKART © Prøvetaking	<b>MÅLESTOKK:</b> 1 : 1000
	<b>TEGN. AV:</b> K.T.
<b>TRONDHEIM KOMMUNE</b> GEOTEKNISK SEKSJON	<b>DATO:</b> 19. 5.. 82
	<b>KONTR.:</b>
	<b>RAPP. NR.:</b> 602
	<b>BILAG:</b> 1

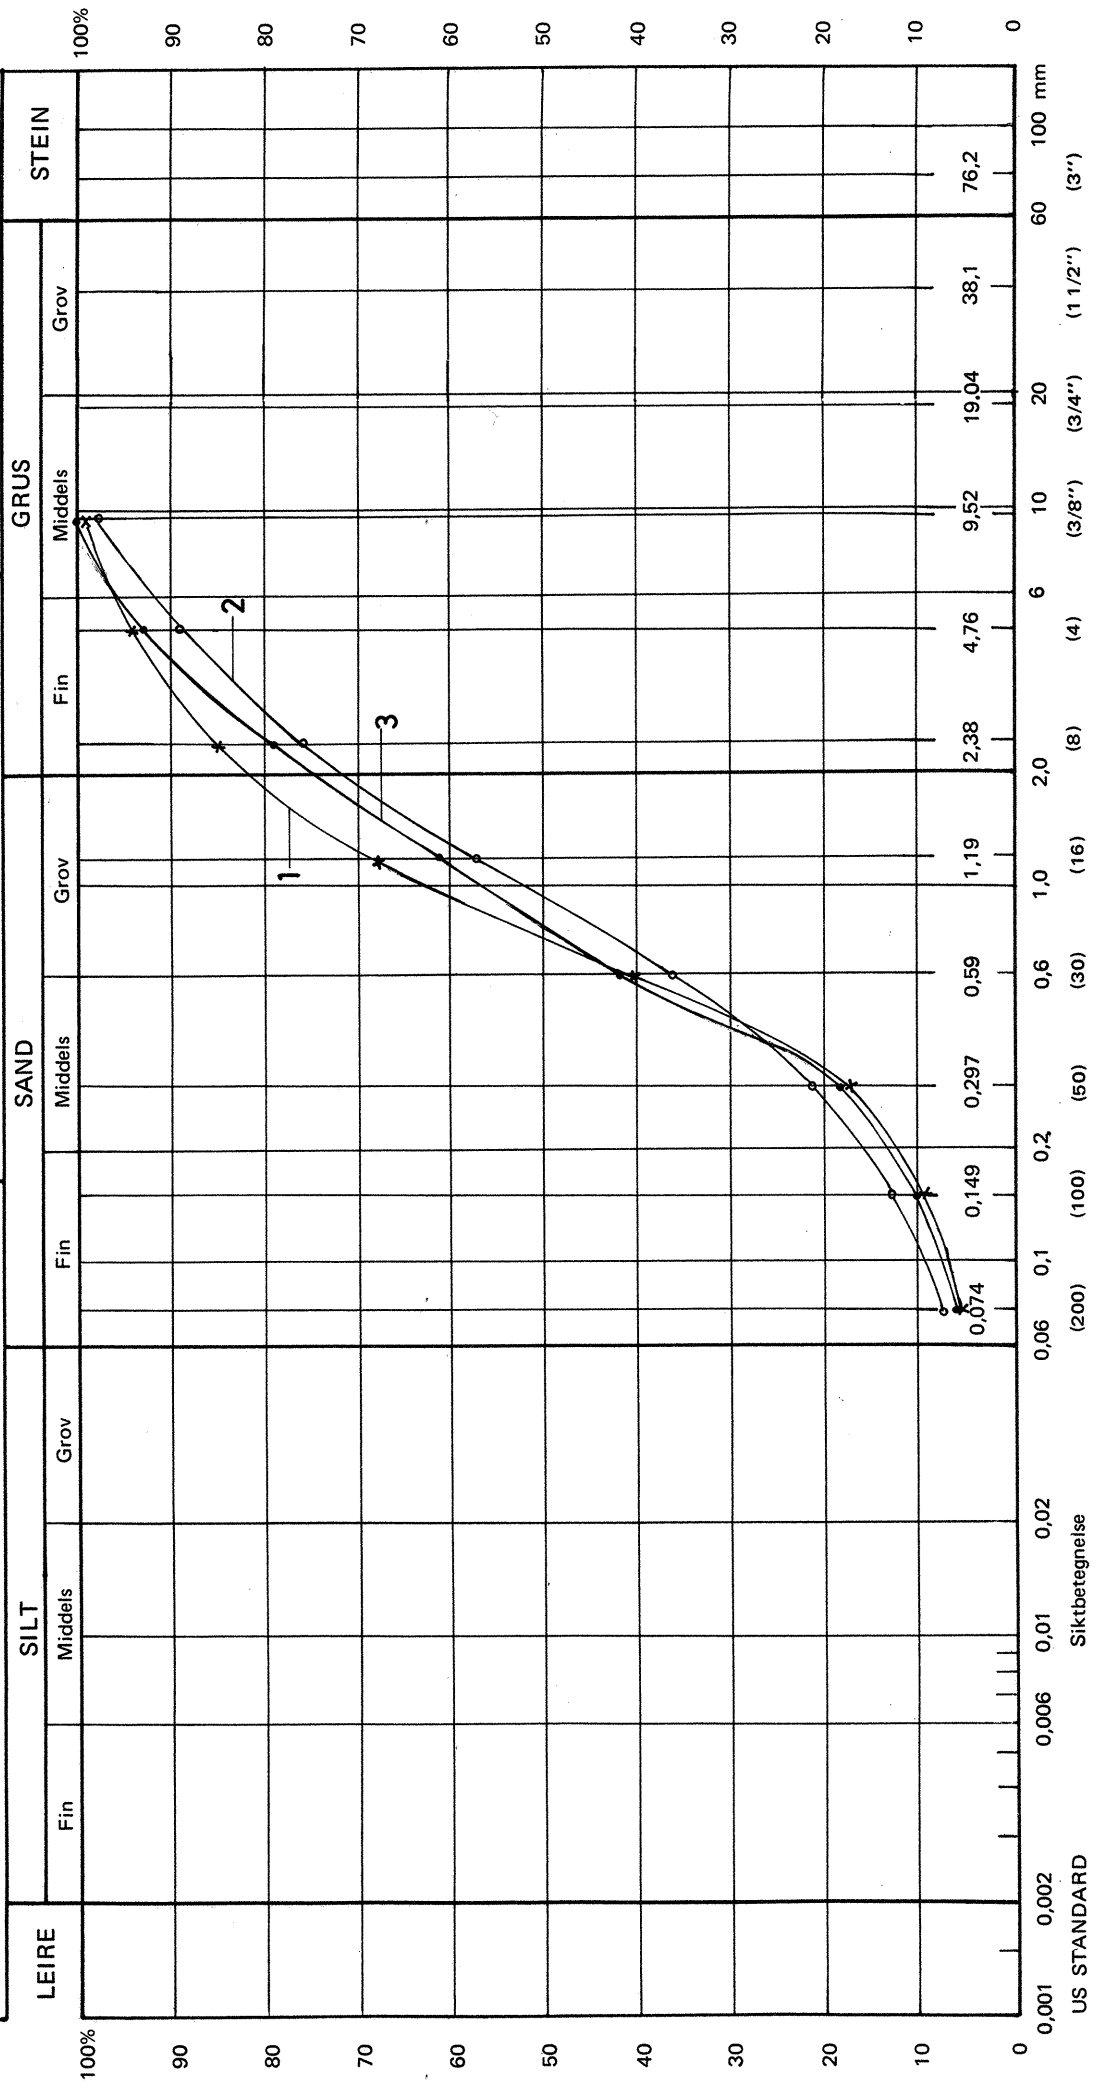
Dato **14.05.82** Bilag **3**  
Sign. **FO.F. K.T.** Sak nr. **R. 602**

Resultatet av kornfordelingsanalysene, gitt i bilag 3, viser at sanda er grusig og velgradert. Den inneholder noe finstoff i siltfraksjonen, ca 5 vektsprosent iflg. kornfordelingskurvene.

Sandavsetningen vurderes ut fra dette som noe permeabel (vanngjennomslippelig) i naturlig (ikke komprimert) tilstand. Sanden skulle ha gode filteregenskaper. P.g.a. gradering og finstoffinnhold må materialet imidlertid anses som mindre permeabelt enn f.eks. ensgraderte sandjordarter i de midlere fraksjoner.
