NOTAT

Dok.nr: UB.10/587-000 Rev:.....

Km. 421.5

**RAUMABANEN VED VERMA,  
SIKRING AV RASPARTI**

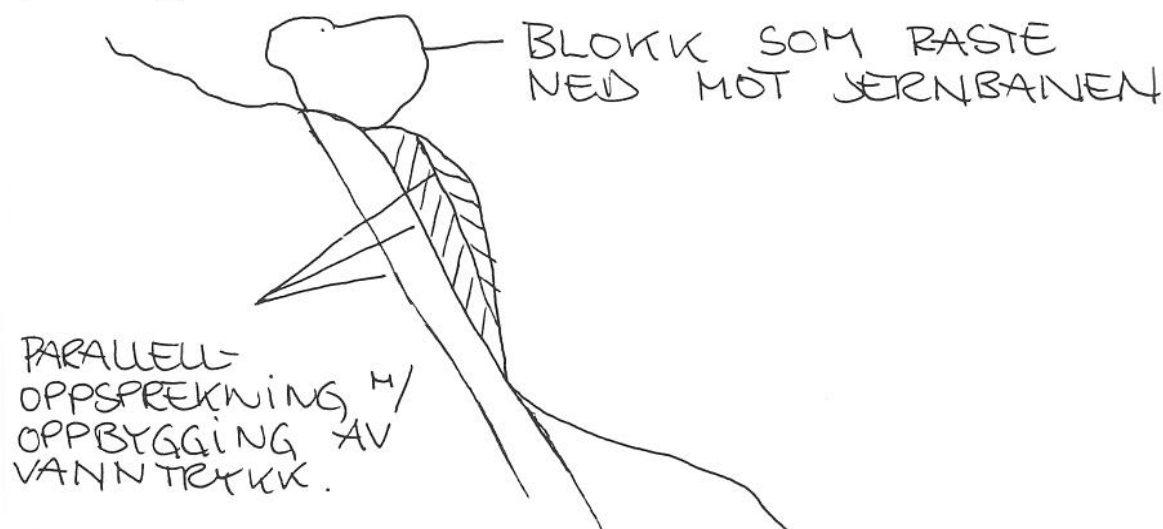
I raset eksponeres tydelig et glideplan hvoretter raset har sklidd ut. Dette glideplanet har fall omlag  $60^\circ$  mot NØ, dvs. mot dalen og stryker langs dalretningen, og har muligens hatt utgående i selve bergknausen. Glideplanet er svakt undulerende og med glatt overflate. Det er dekket delvis av en jordaktig masse med mye finstoff (silt/leir), lite permeable masser.

Gjenstående bergknaus mot nord indikerer at det muligens kan være flere slike overflate-parallele sprekker her og at de kan stå som et sprekketog i bakkant av bergknausen. Sprekkes utgående tyder på at de overveiende er åpne, men må antas å være fylt med løsmasser dypere ned.

Figur 1. Mulig rassammenheng.

Å fastslå rasets årsak må begrenses til forsøksvis å anslå den drivende kraft som utløste raset. Det synes som mest sannsynlig at denne oppstod ved oppbygging av stort vanntrykk på ovennevnte steile sprekker. Dette har så utløst utfall av en en blokk fra bergknausen, se skravert felt i Figur 1. Hvorvidt dette er hovedblokka som i dag ligger ved skinnegangen eller om denne stammer fra ura over selve utrasning, er vanskelig å fastslå. Se Figur 1 ovenfor.

Paradoksalt skjedde raset i en periode som etter de personer vi har hatt kontakt med betegnes som relativt tørr uten hverken spesielle, kortvarige, kraftige regnskyll eller jevn nedbør over lengre tid. Med ettervinterens generelle store nedbørsmengder og vårens relativt kalde værtype kan det likevel tenkes at det er en langtidseffekt av snøsmeltingen som har resultert i en høyere grunnvannstand i området eller en sterkere overflate avrenning gjennom dette partiet.

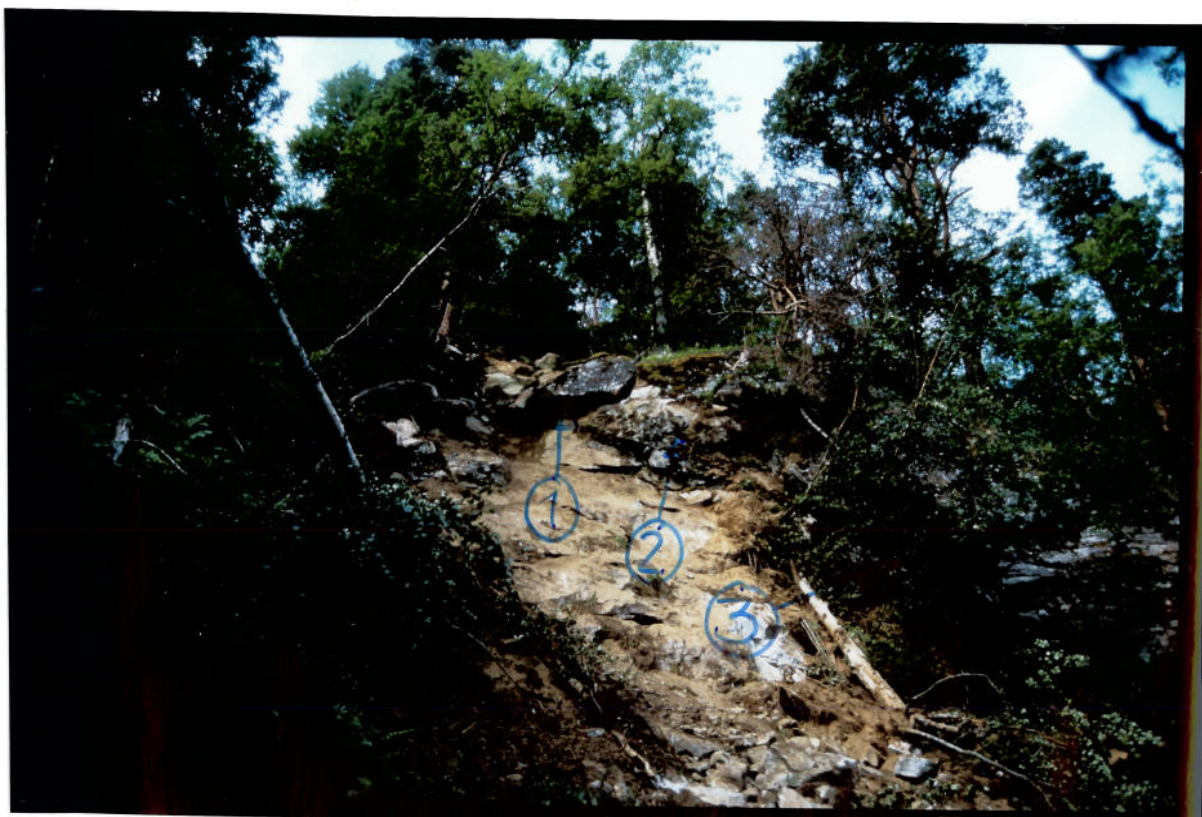
I bergknausen gjenstår nå et par mindre blokker som ligger på velt og syntes å kunne rase når som helst. Det vil utvilsomt være forbundet med store kostnader å forsøke å sikre disse ved hjelp av tradisjonelle fjellsikringsmetoder som bolting, steinsprangnett eller lignende. Likeledes vil det på en slik strekning som dette være et for høyt ambisjonsnivå å forsøke å montere rasvarslingsanlegg på alle slike potensielle lokaliteter langs Raumabanen.

Blokka er merket 1 i Foto 1 nedenfor. Resten av bergknausen er merket 2.

Foto 1. Rasgropa sett nedenfra.

Nord for det utraste partiet gjenstår en bergknaus som forventes å ha nært de samme geometriske betingelser som det allerede utraste partiet. Dette er imidlertid et såvidt stort område at vi ikke vil anbefale å ta det ned. Snarere bør det her vurderes en viss oppfølging i form av visuell kontroll eller en form for mekanisk installasjon som måler relativ deformasjon til fast fjell i bakkant. Dette partiet kan først vurderes helhetlig når de ovenfor nevnte tiltak er utført.

På Foto 1 er dette partiet merket 3.

Vi anbefaler derfor at det gjenstående ustabile partiet kontrollert tas ned. Dette begrenses til i første omgang å være en blokk samt noe av bergknausen som gjenstår. Disse vil være i størrelsesorden 5 til 7 m<sup>3</sup>, eller med andre ord 20 til 25 % av den allerede utraste blokka.

Med kontrollert menes her at disse partiene spettes ned eller skytes ned og at de antas å følge den samme furen som det tidligere raset laget i skråningen. Det bør i tillegg utføres noe forberedende arbeider i forbindelse med sikring av skinnegang, ledningsanlegg, montasje av støtabsorberende elementer etc. slik at ikke NSB's installasjoner påny påføres unødige skader eller belastninger. Man bør vurdere å utføre noe av dette også tilside for den mest sannsynlige rastraséen.

Helt i toppen av raset ligger ei større blokk, i størrelsesorden 15 til 20 m<sup>3</sup>. Denne vil kunne være ustabil dersom de småblokkene og det materiale som blokka hviler på tas bort. Det bør derfor legges vekt på å ikke forstyrre dette og forsøke å bygge opp en stabil fot ved å bygge oppunder med småblokk hentet fra omkringliggende område. Denne blokka er ikke synlig på fotoet.
