Synking av fylling.

**UB.100188-000**

Ras i fylling 221 b. ved Valla.

Pel 6203-31, Mosjøen-Mo.

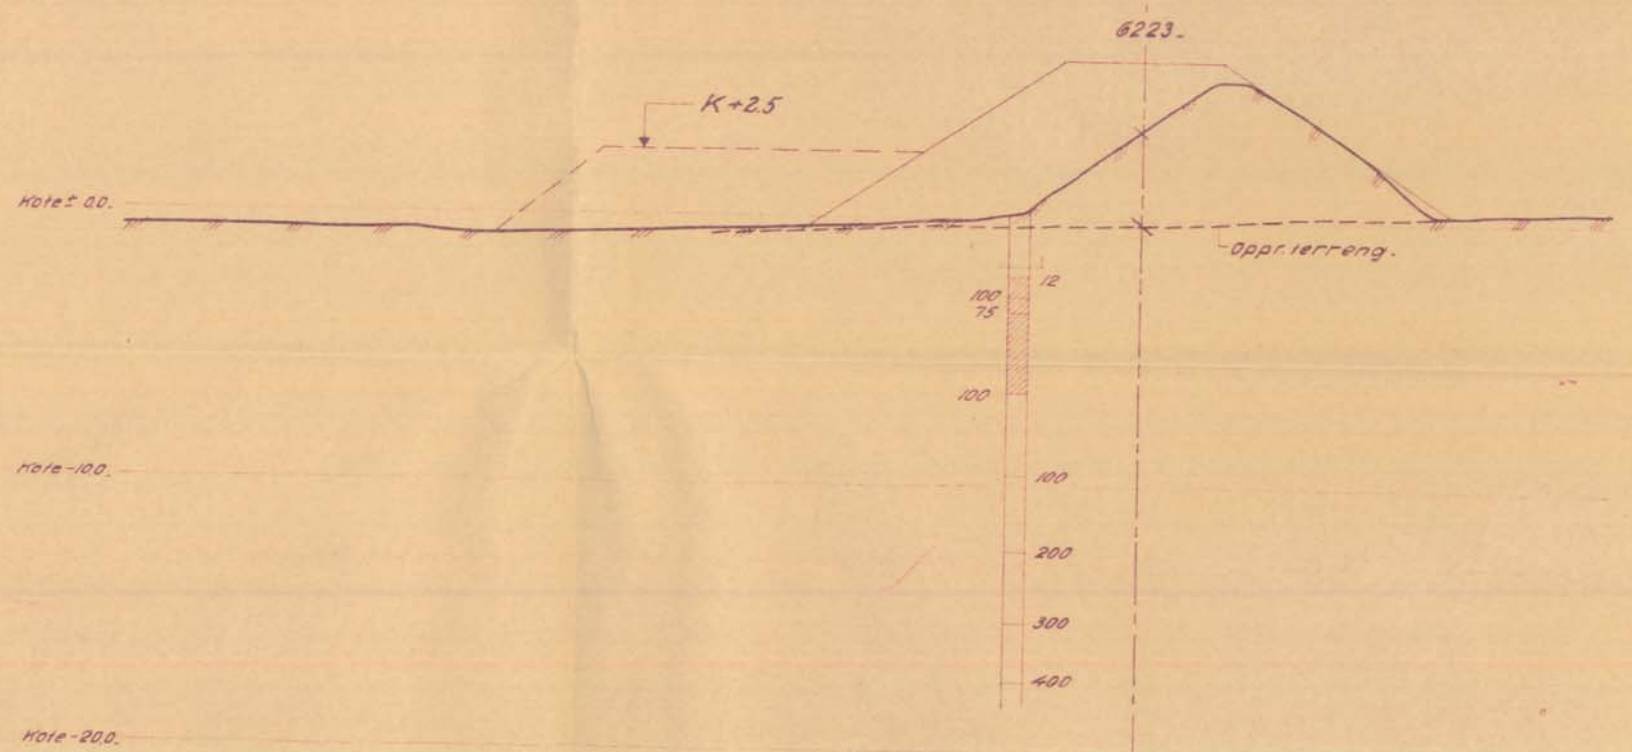
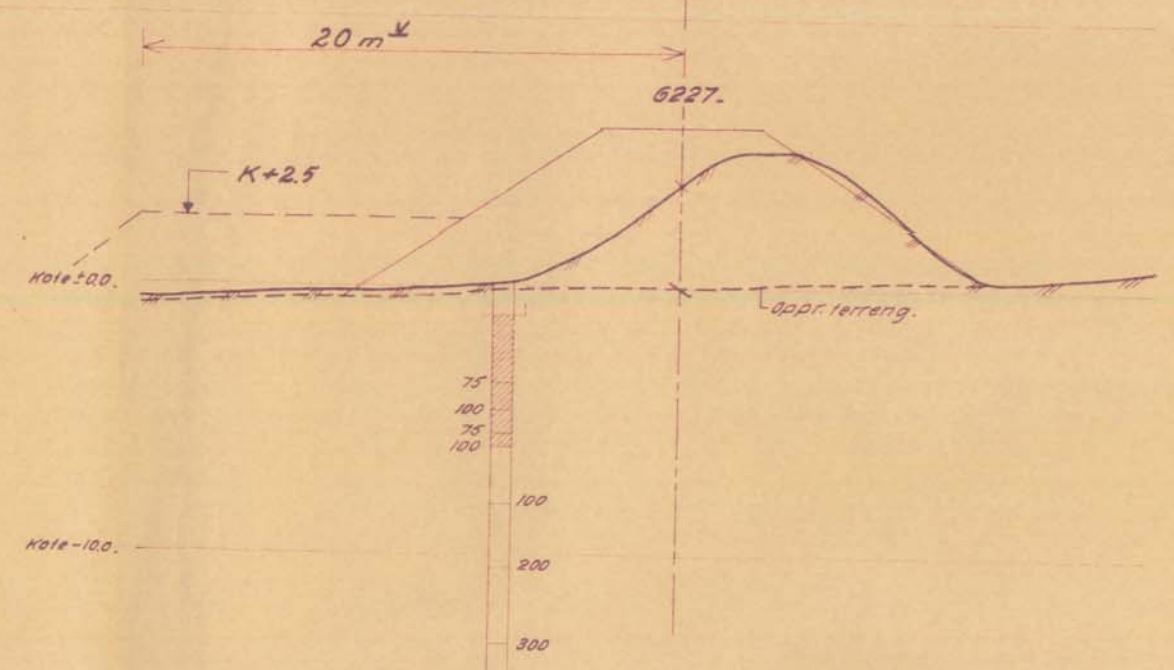
| A. F. Rasmund | | <b>CK 419.</b> | |

Fyllingshøyden er på denne strekning 4 til 6 m ~~høy~~ og fyllmassene består av fin og ren sand. Det var utfyllt i fullt profil så langt fram i linjeretningen som til pel ca.6215 og videre var ført fram over en smalere fylling opp til en høyde av ca.1 m under formasjonsplanum. Fyllingen er lagt ut under forsert arbeidsdrift sommeren 1941 og på en lengere strekning, nemlig fra pel ca.6203-6222 har grunnen vist tegn på svikt idet terrenget spesielt på utsiden har bulet opp. Stikkrende ved pel 6203+7 er blitt noe deformert, men ikke værre enn at den kan repareres. Derimot er stikkrende ved pel 6219 trykket ned i den løse undergrunnen og skal erstattes med ny stikkrende i pel 6214.

Den 29.august 1941 sank fyllingen i løpet av 1 times tid ned ca.1.5 m på strekningen 6203-6211 samtidig som terrenget på utsiden hevet seg tilsvarende. Synkningen av fyllmasser er markert ved et skravert felt i profil 6207.

Grunnundersøkelser ble så igangsatt av Geoteknisk kontor og resultatet er gjengitt på tegn.Gk.416. De utførte dreieboringer gir en god oversikt over grunnforholdene og viser at grunnen til stort dyp består av løse masser. Stort sett kan det sies at grunnen er løs hvor dreieborhållene har skraferte felter. Så langt fram som til pel ca.6222 er grunnen løs og lite bæredyktig til 10 a 12 m under terreng videre fram over i linjeretningen ~~at~~ grunnforholdene noe bedre, idet det løse lag her rekker ned til 5 a 6 m under terreng. Det siste profil hvor dreieboring er utført er profil 6231 og øvre del av terrenget består her av 2.5 m finkornig sand mens det på den bakenforliggende strekning bare er dekket av 1 til 1.5 m tykt sandlag. Prøver er opp-tatt i 2 serier i profil 6207, og det fremgår at det løse lag består overveiende av melsandleire. Melsandleiren er en løs og slapp jord-art som bare delvis har den vanlige leires kohesjonsegenskaper (stivhet). På grunn av sitt innhold av melsand kan den tillegges svake friksjonsegenskaper, men da vanninnholdet her er like stort som i en vanlig leire blir det alt i alt en lite bæredyktig masse. Karakteristisk for denne massen er forholdsvis langsomme deformasjoner ved belastning f.eks. ved fyllmasser og hevinger av terrenget i større avstand fra fyllingsfoten. Melsandleiren tilhører overgangsjordartene mellom kohesjons- og friksjonsjordartene og det er vanskelig å behandle disse tallmessig.

Etter vårt skjønn er det nødvendig å sikre fyllingen med kon-

trafylling selv om det nå skulle lykkes å føre fyllingen opp i full høyde. Det foreslåes lagt ut kontrafylling på utsiden opp til kote + 3.0 og i en bredde til 20 m fra pel 6202. Denne kontrafylling føres fram så langt som til pel 6222. Herfra kan kontrafyllingen på grunn av bedre grunnforhold være lavere og overkant kan her ligge på kote + 2.5 med avslutning i pel 6230. På innsiden er terrenget lavt på området omkring pel 6219. Det synes som det her er påkrevet å legge ut en mindre kontrafylling. Under alle omstendigheter skal vel terrenget her fylles opp for å skaffe avtrekk til den nye stikkrende i pel 6214.
