R.842 LAVOLLEN

GRUNNUNDERSØKELSER
GEOTEKNISK VURDERING

Oppdragsgiver: AVDELING K K F		Oppdrag v/: Ark. Grete Gjeset
<p>Oppdrag: R. 842 LAVOLDEN SKADE PÅ GRUNNMUR</p>		
Sted, dato: Trondheim 08.07.91		
UTM- referanse: NR 652 336		Sted: Bymarka
Emneord: skade refundamentering		
Feltarbeid utført: juni -91	Antall tekstsider: 3	Antall bilag: 2
<p>Sammendrag:</p> <p>Trondheim kommune har igangsatt restaurering av Lavolden i Bymarka. Hovedbygningen, som er en tre-etasjes tre bygning, står på en naturstens grunnmur. Murens søndre hjørne er skadet. En sprekk i muren tyder på at hjørnet siger ned og fram.</p> <p>Vi har utført sonderinger for å kartlegge løsmasse-forholdene og fjellforløpet.</p> <p>Vi antar at det meste av grunnmuren står på fjell, mens det søndre hjørnet er fundamentert på løsmasse.</p> <p>Skadeutviklingen kan stanses ved å refundamentere hjørnet på stålkjernehjørnepel(-er) til fjell.</p>		
Kåre Sand		
Seksjonsleder: <i>Kåre Sand</i>	Saksbehandler:

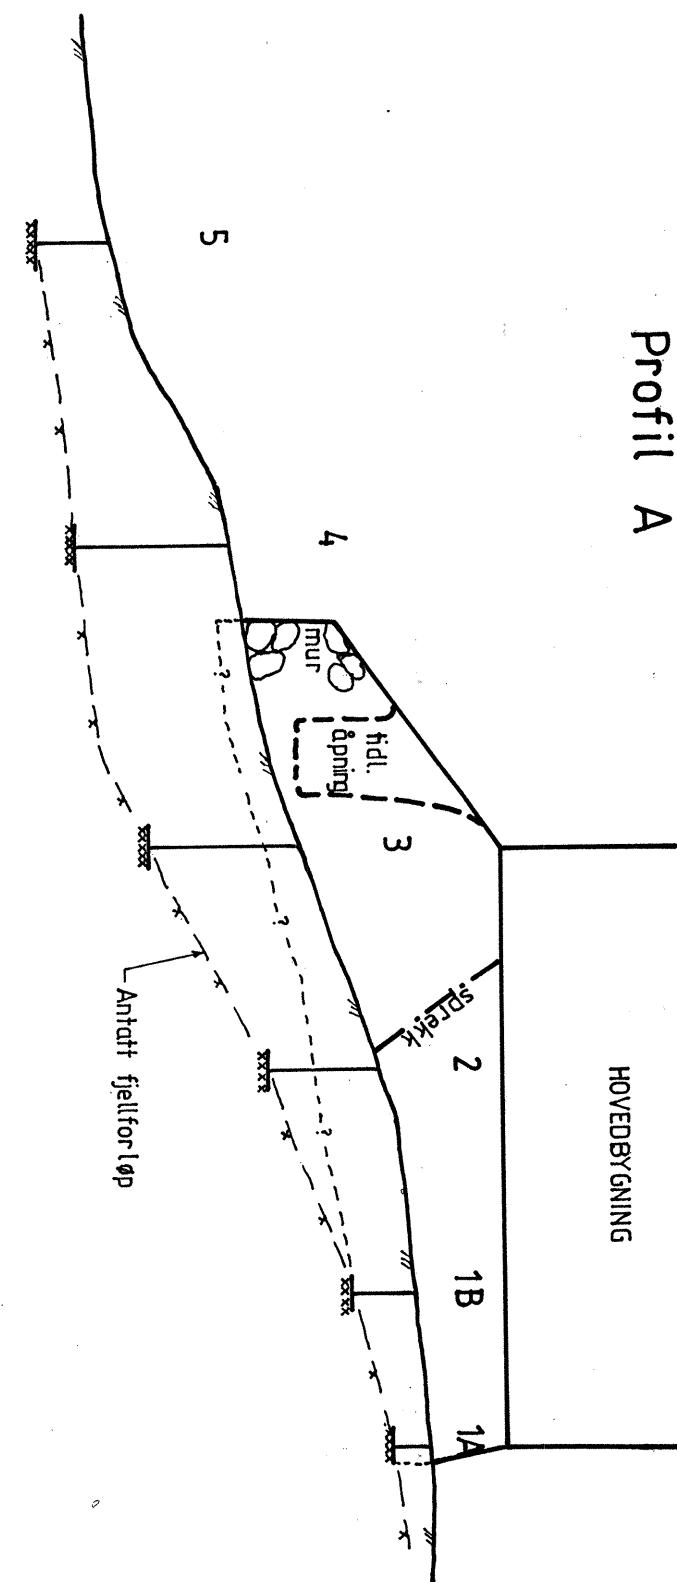
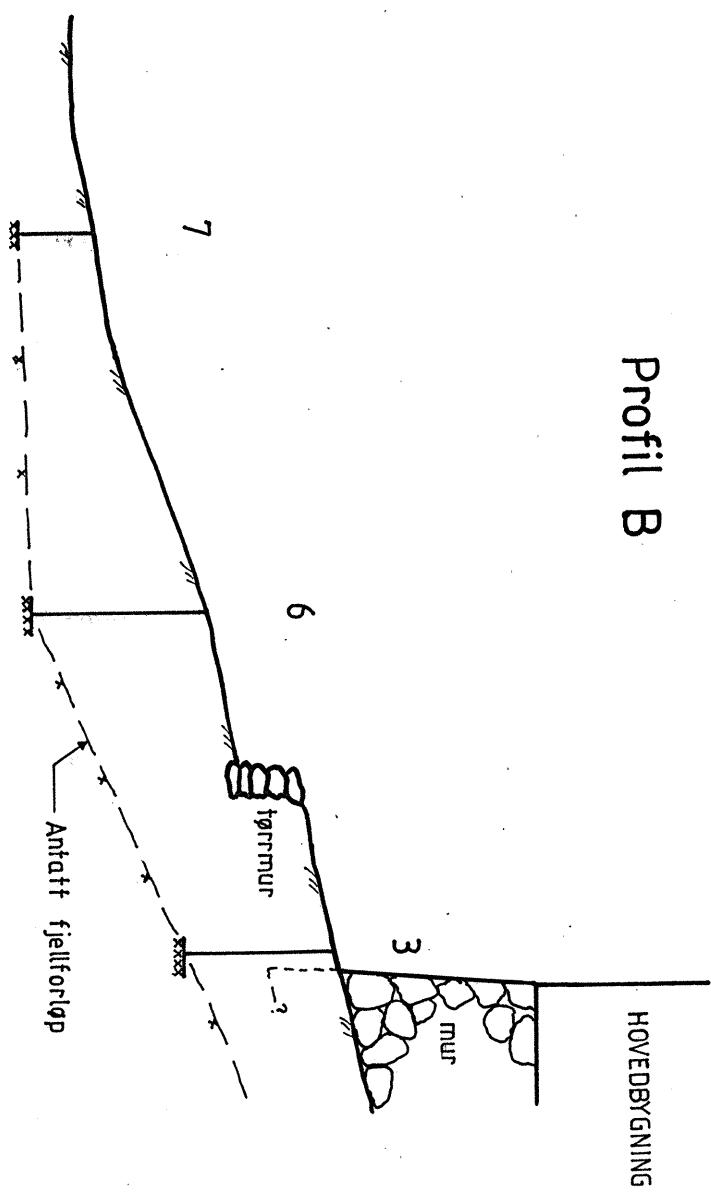
LAVOLLEN	MALESTOKK: 1 : 100
Profil med slagsonderingsresultat	TEGN. AV: KS, SLS
	DATO: 08.07.91
Profil A og B	KONTR.:
TRONDHEIM KOMMUNE GEOTEKNIK SEKSJON	RAPP. NR.: R.842
	BILAG: 2

Sonderingsresultatene er tegnet inn på terrengprofilene i bilag 2. Profilene er tegnet på grunnlag av nivellelement.

FJELLET antas å være påtruffet 0,5 - 2,3 meter under terreng. Det ligger med helning ca 1:2 fra det søndre hushjørnet og sørover de første meterne.

Sonderingsresultatene tyder på at det meste av hovedbygget er fundamentert på fjell. Det søndre hjørnet og søndre halvdel av vest veggen antas å stå på løsmassene. Natursteinsmuren inneholder endel mørtel. Det er neppe noen form av armering i konstruksjonen.
