GRUNNUNDERSØKELSER
GEOTEKNISK VURDERING

5.4..79
GEOTEKNISK SEKSJON
PLANKONTORET TRONDHEIM KOMMUNE

R 500 STØTTEMUR OSLOVEGEN 30

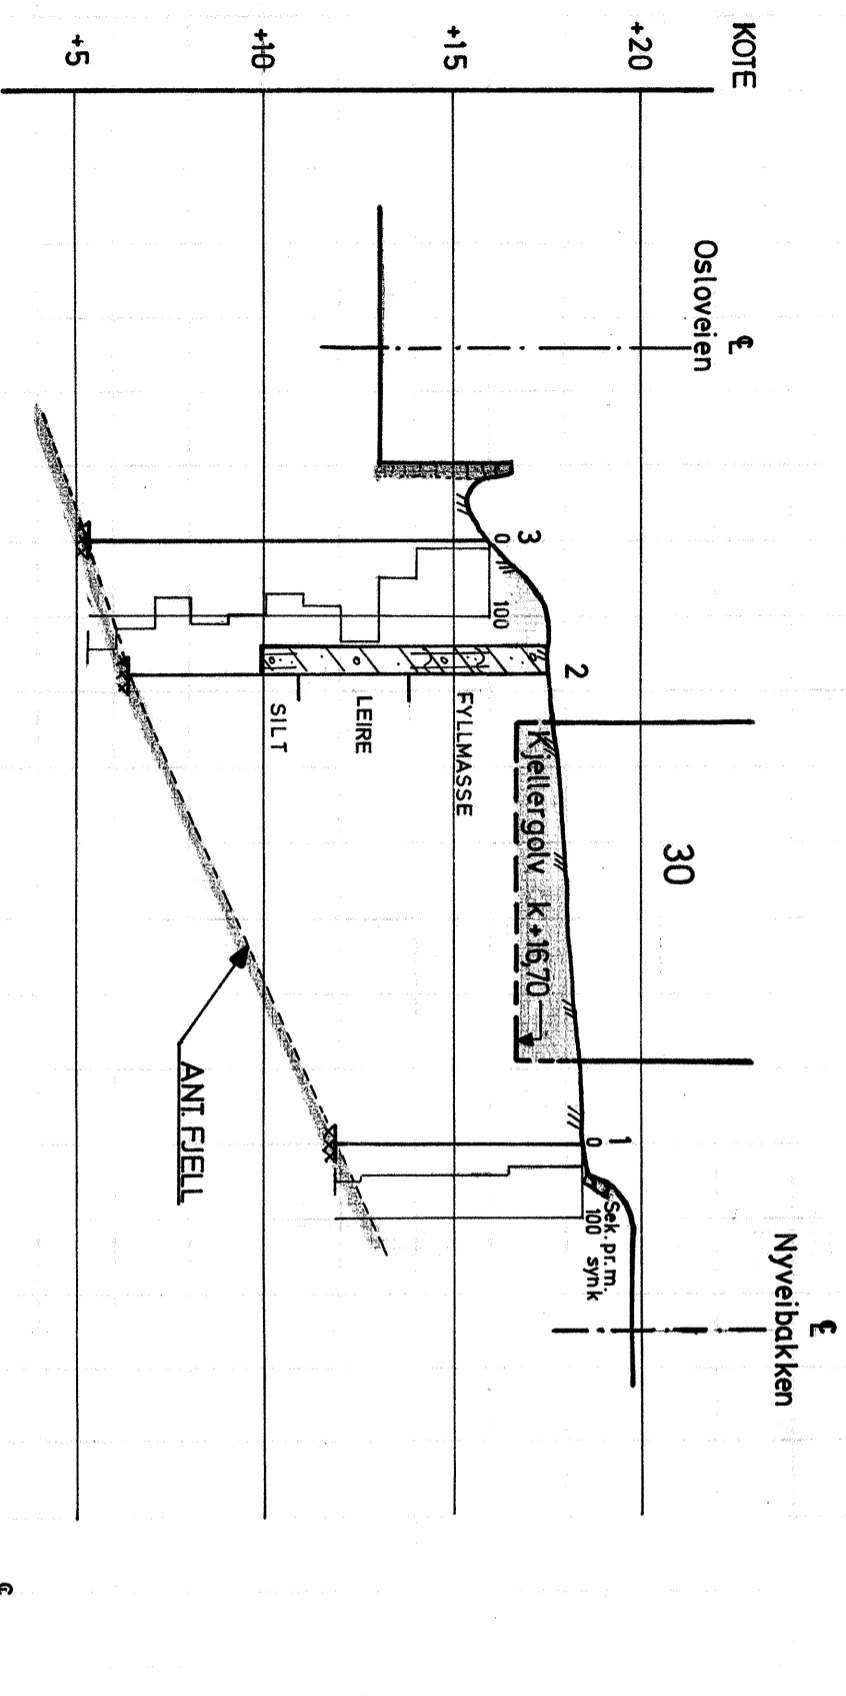
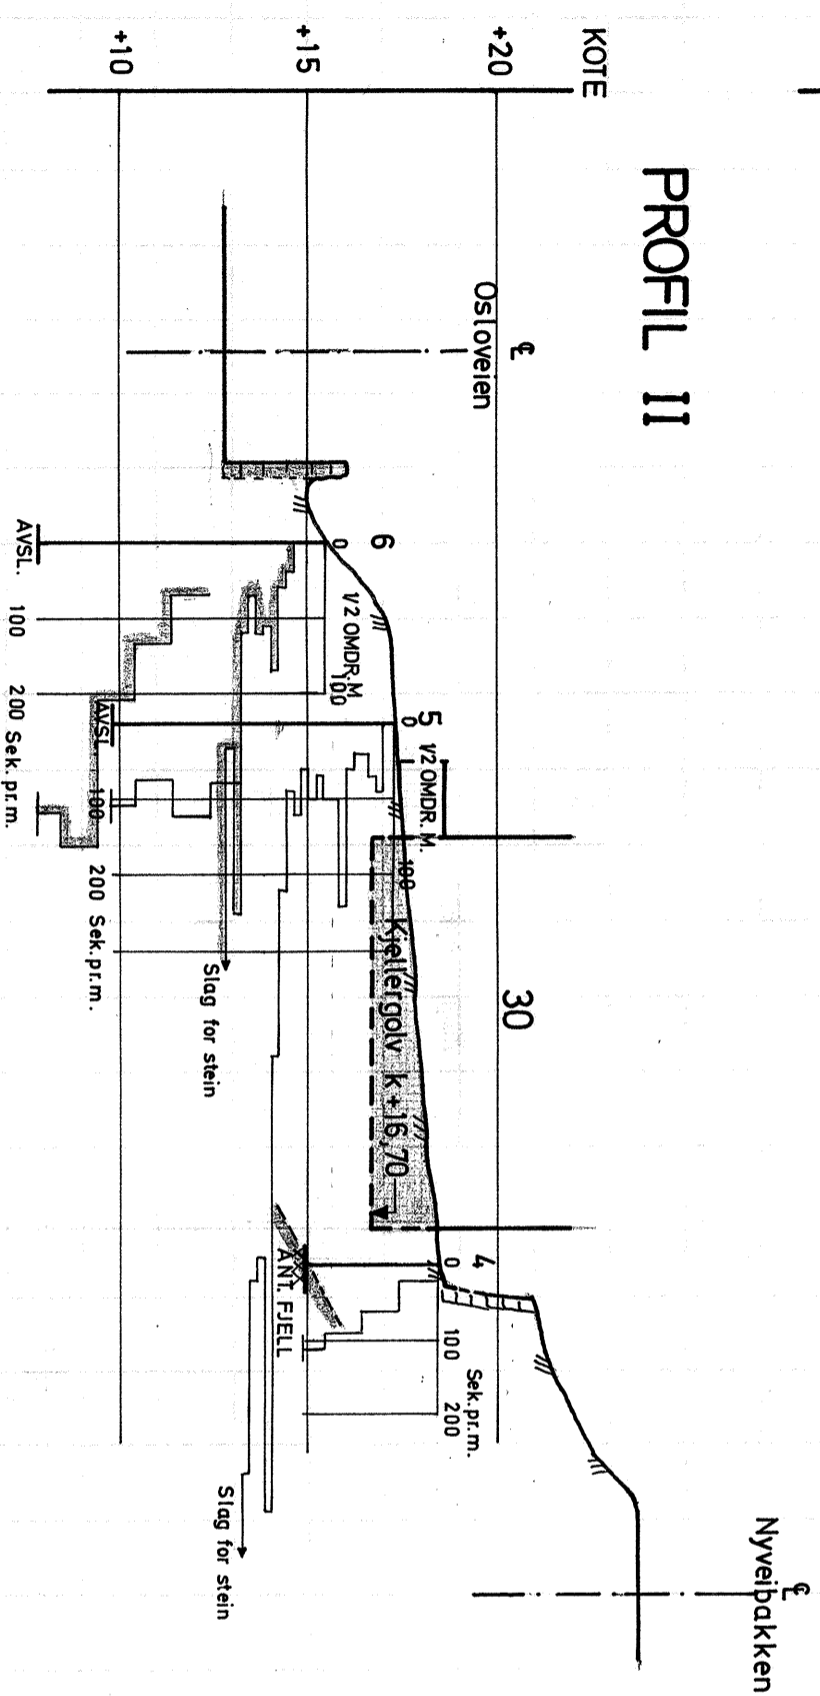
STØTTEMUR OSLOVEGEN 30		MALESTOKK: 1:200
Profiler med dreiebor- slagbor- og prøvetakingsresultater		TEGN. AV: K. I.
PROFIL I OG II		DATO: 27. 2.. 79
TRONDHEIM KOMMUNE		KONTR.:
GEOTEKNISK SEKSJON		RAPP. NR.: 500
		BILAG: 2

Fjell er påtruffet i de fleste boringer, og synes å ligge med jevnt fall mot nord. Under støttemuren er fjelldybden 6 - 8 m under vegnivå, dvs. kote + 5 - 7, mens det ved bakkant bygg er målt fjelldybder på 3,5 - 6,5 m, dvs. fjell på kote + 12 - 15.

Angående detaljer om grunnforholdene, henvises til profiler og borprofil, bilag 2 og 3.
