R.743 UTGLIDNING HÅRSTADDALEN

GRUNNUNDERSØKELSER
GEOTEKNISK VURDERING

UTGLIDNING HARSTADDALEN. GEOTEKNISK VURDERING.

Oppdragsgiver: Anleggsseksjonen		Oppdrag v/: Avd.ing. Bjørnaas	
Oppdrag: R.743 UTGLIDNING HÅRSTADDALEN			
Sted, dato: Trondheim, 13.07.89.			
UTM- referanse: NR 702 253		Sted: Tiller	
Emneord:	Ras	Sikring	
Feltarbeid utført: Oktober -88	Antall tekstsider: 2	Antall bilag: 4	
Sammendrag: <p>Utglidningen i dalsiden på sørsiden av Hårstaddalen har skjedd i middels fast leire, og antas å skyldes heving av grunnvannstand i forbindelse med sterk nedbør. Skjæringen for anleggsveien kan ha virket som bruddanviser.</p> <p>Skråningen kan sikres ved å grave drenerende grøfter opp langs skråningen.</p>			
Seksjonsleder: Kåre Sand <i>Kåre Sand</i>		Saksbehandler:

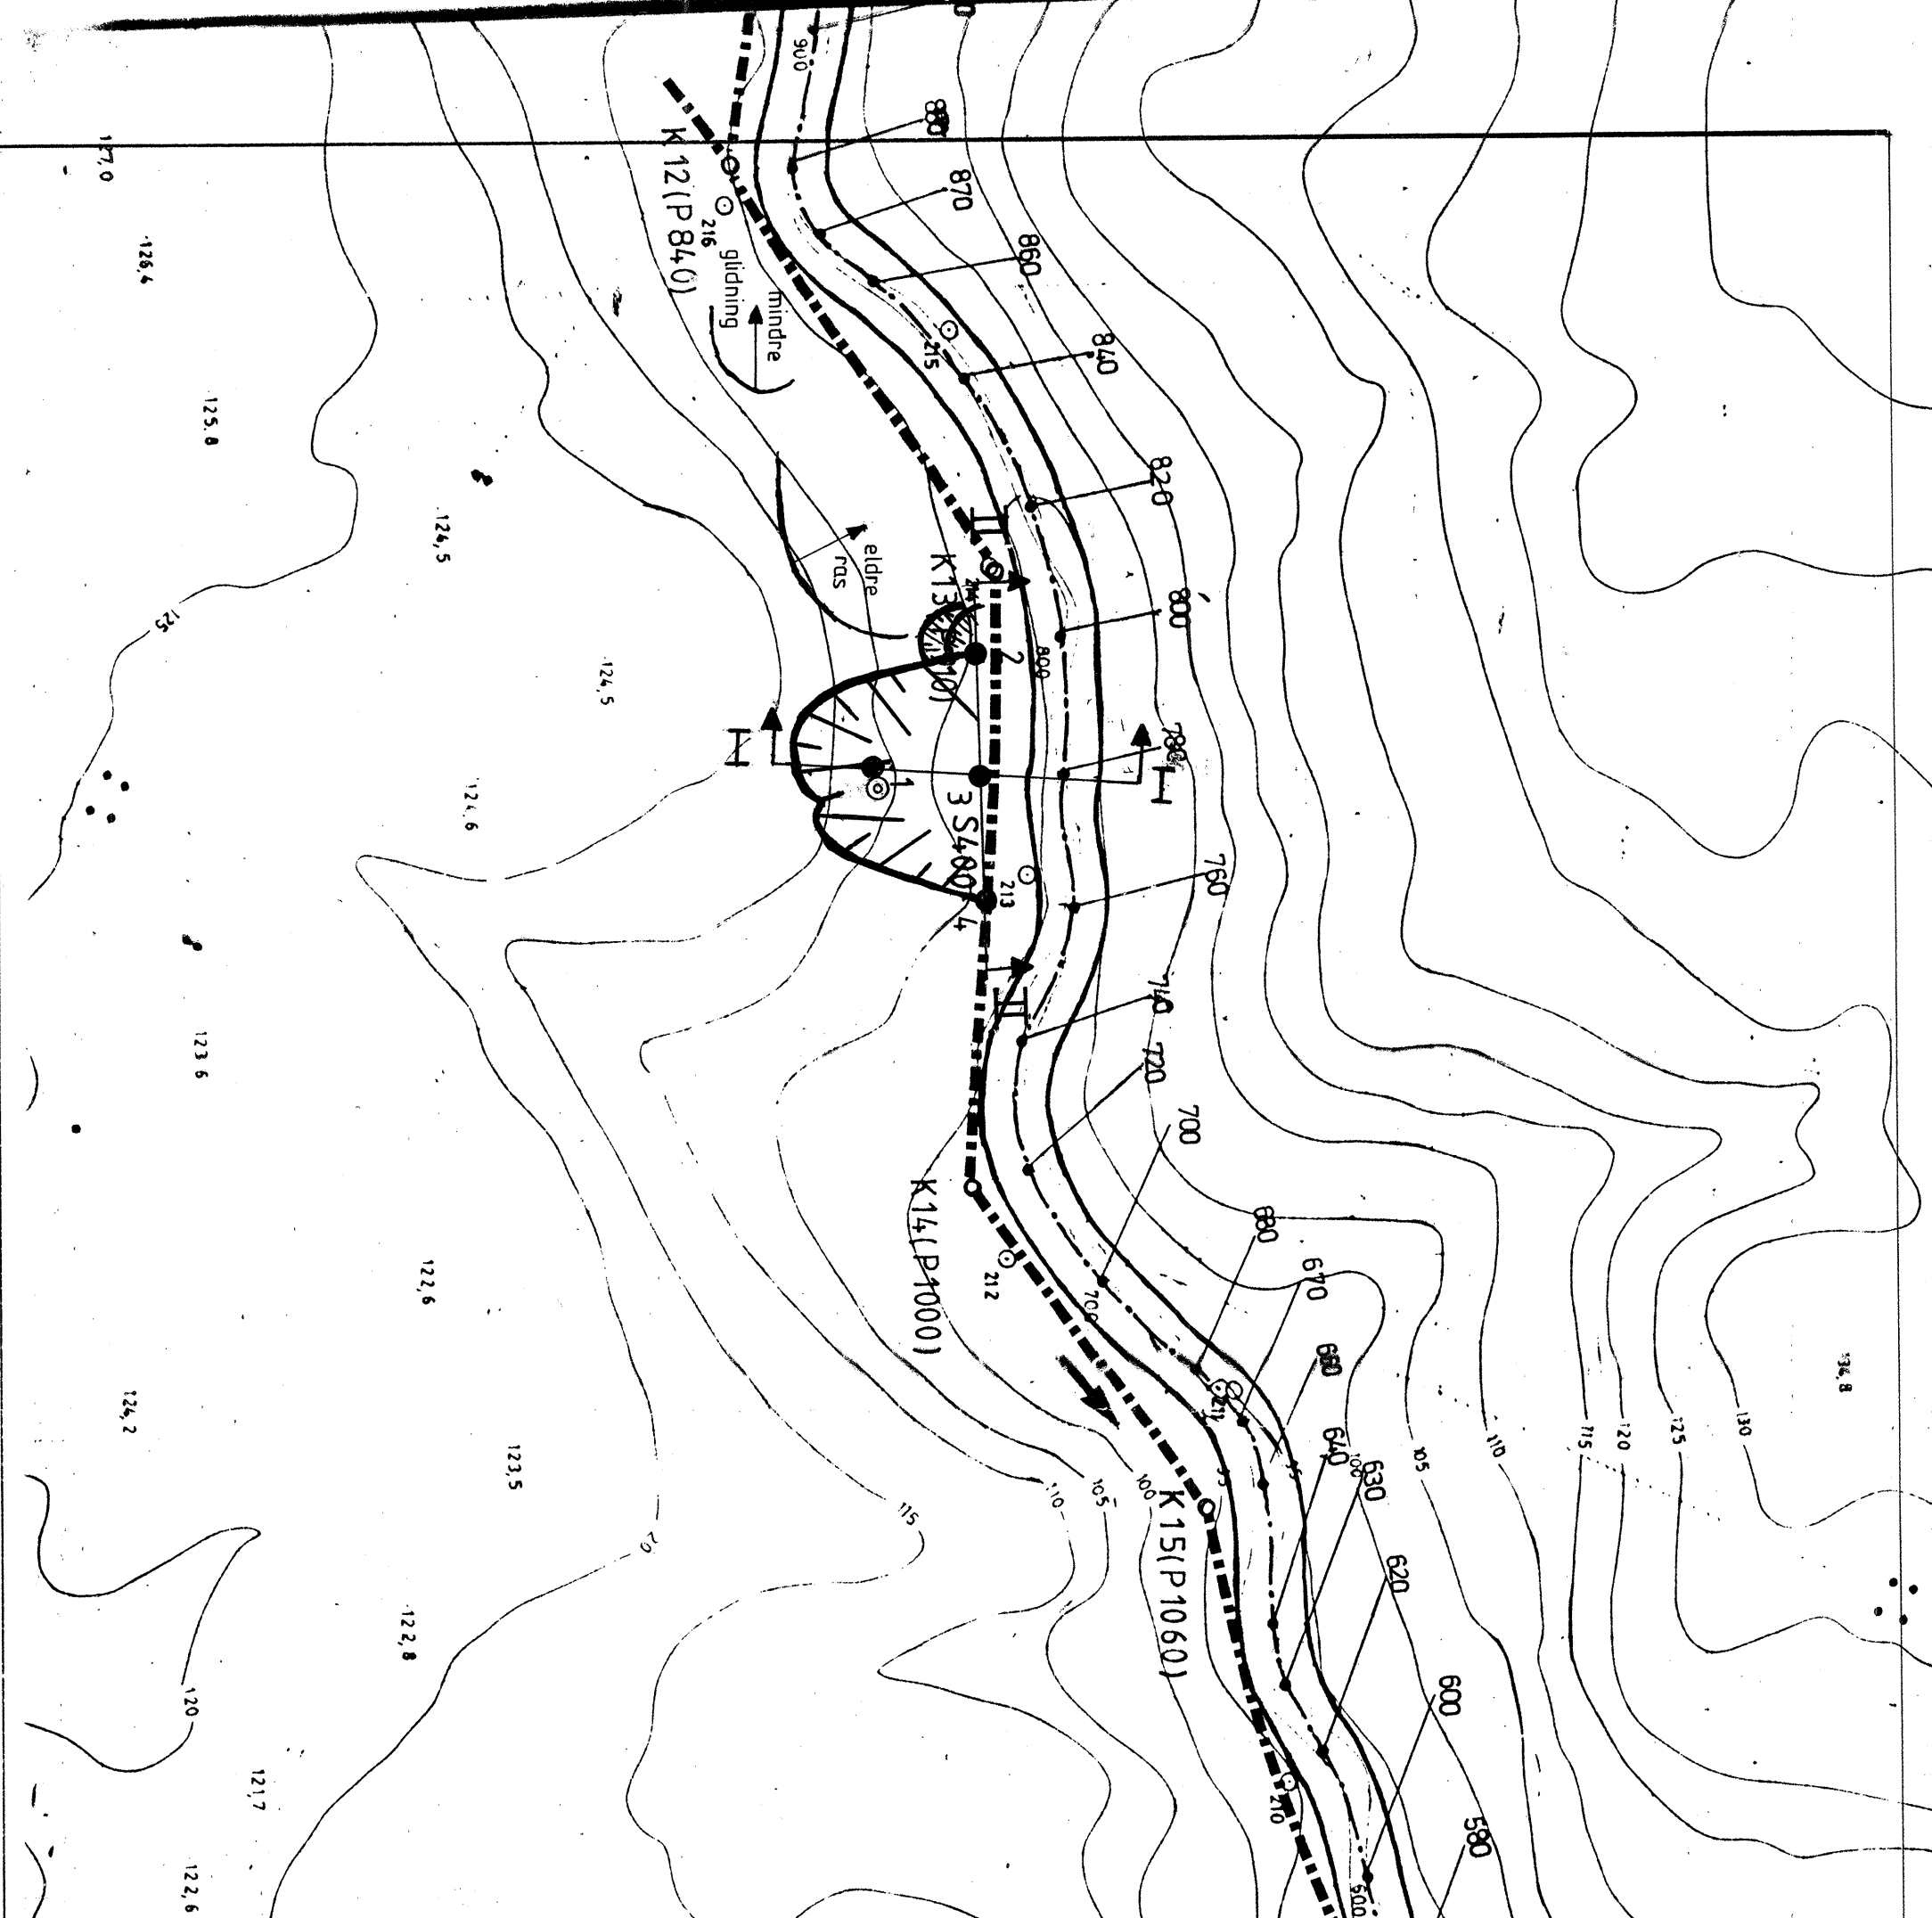
HÅRSTADDALEN.		MALESTOKK:
SITUASJONSKART		1:1000
● Dreieboring		TEGN. AV:
⊙ Prøvetaking		RE
		DATE:
		17.07.89.
		KONTR.:
		<i>MS</i>
		RAPP. NR.:
		R 743
		BILAG:
		1

Rasstedets beliggenhet er vist på situasjonsplanen i bilag 1.

For vurdering av rasårsak er det utført 4 dreiesonderinger, og tatt opp en serie uforstyrrede prøver. I tillegg ble det tatt opp et profil gjennom raset. Plassering av profil og borpunkt er vist på situasjonsplanen, mens profil og boreresultater framgår av bilag 2. Antatt originalt terreng er her stiplet på grunnlag av kartets koter. Geoteknisk seksjon utførte en sondering på dette stedet i -75 i forbindelse med generell vurdering av rasfare i Hårstaddalen, vår rapport R349-2 datert 02.05.75.

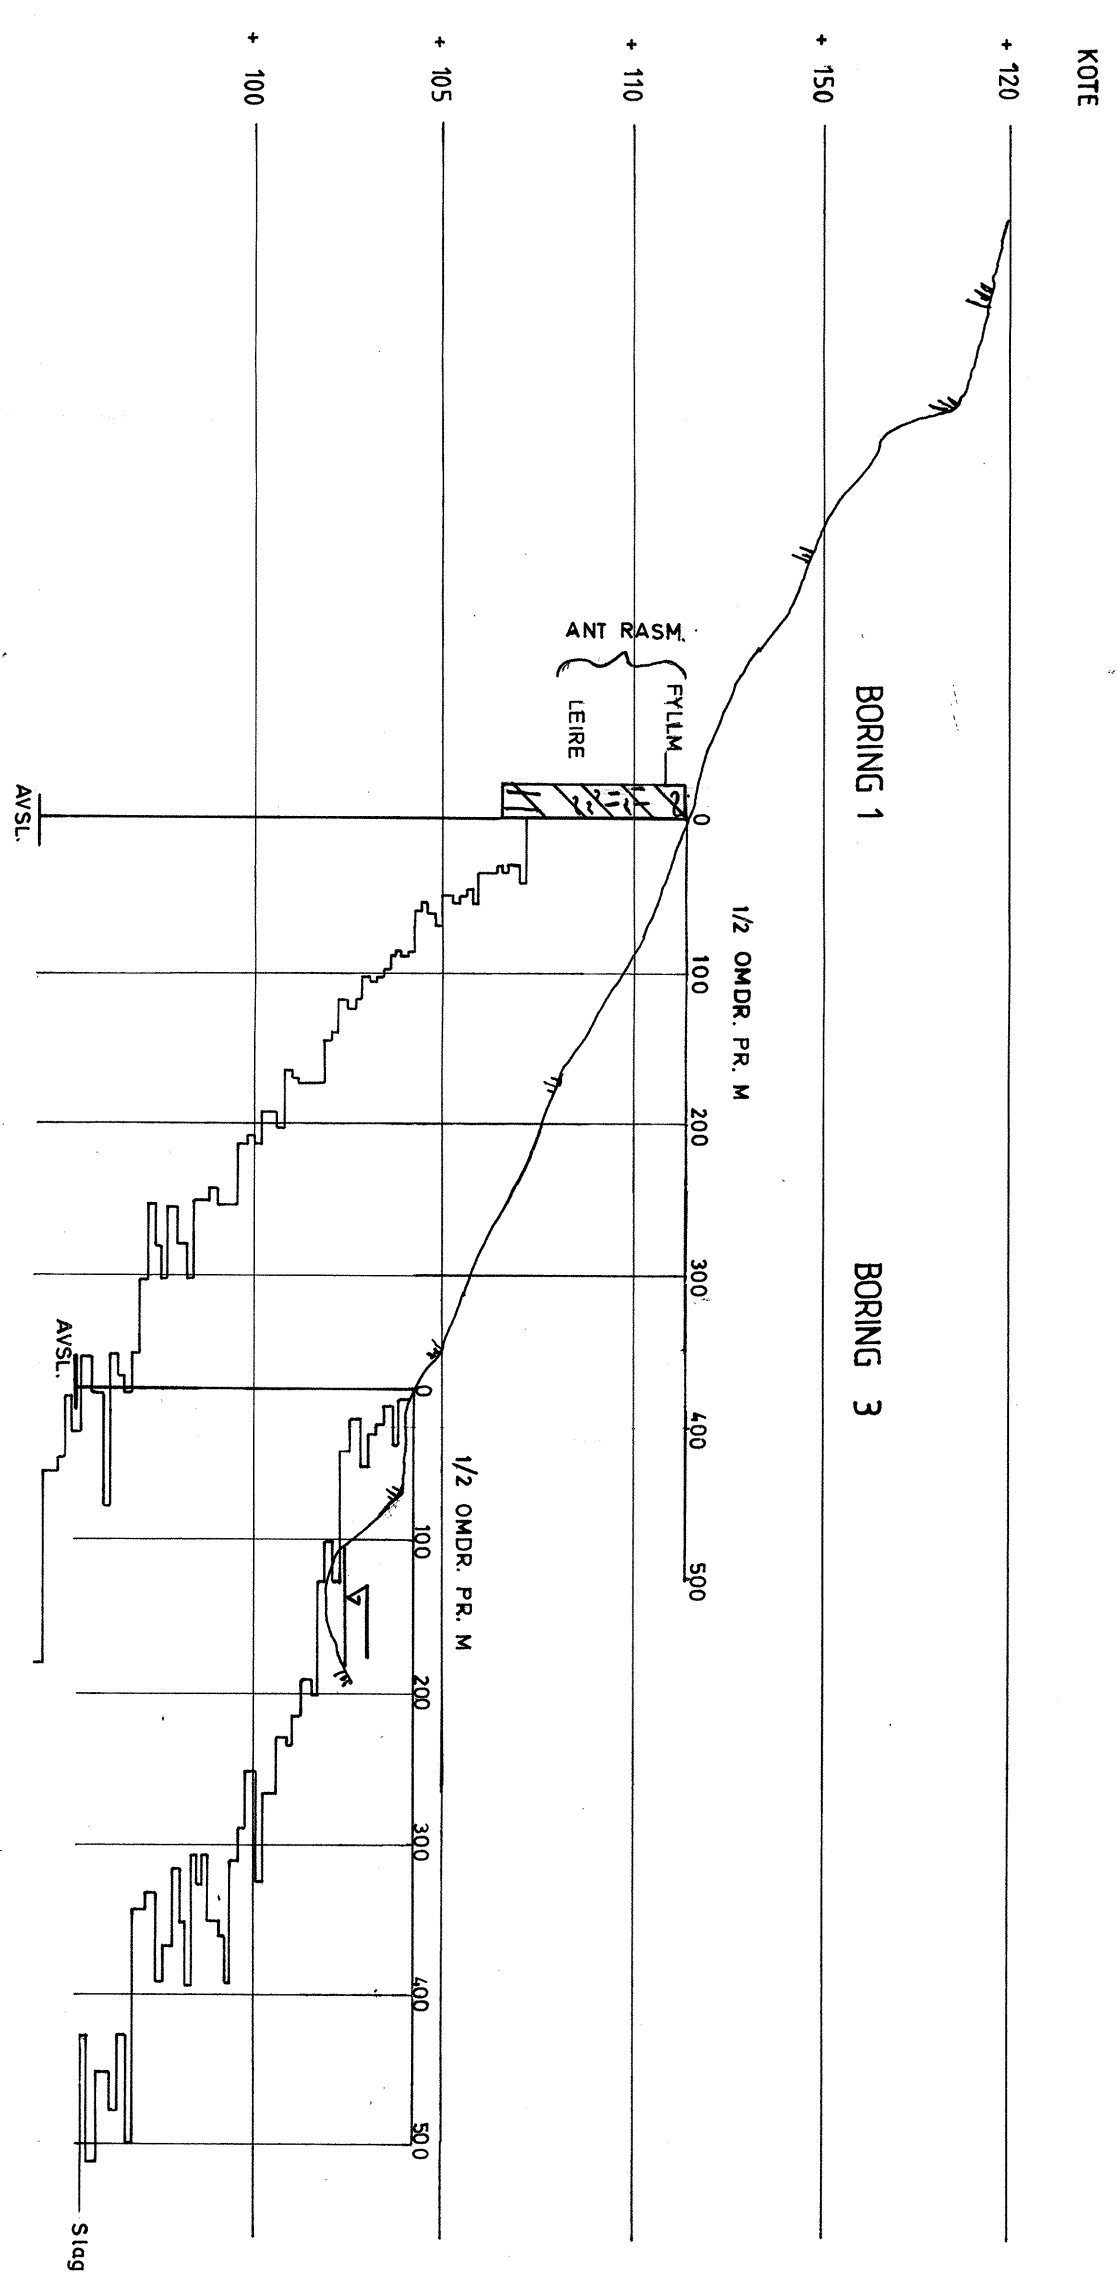
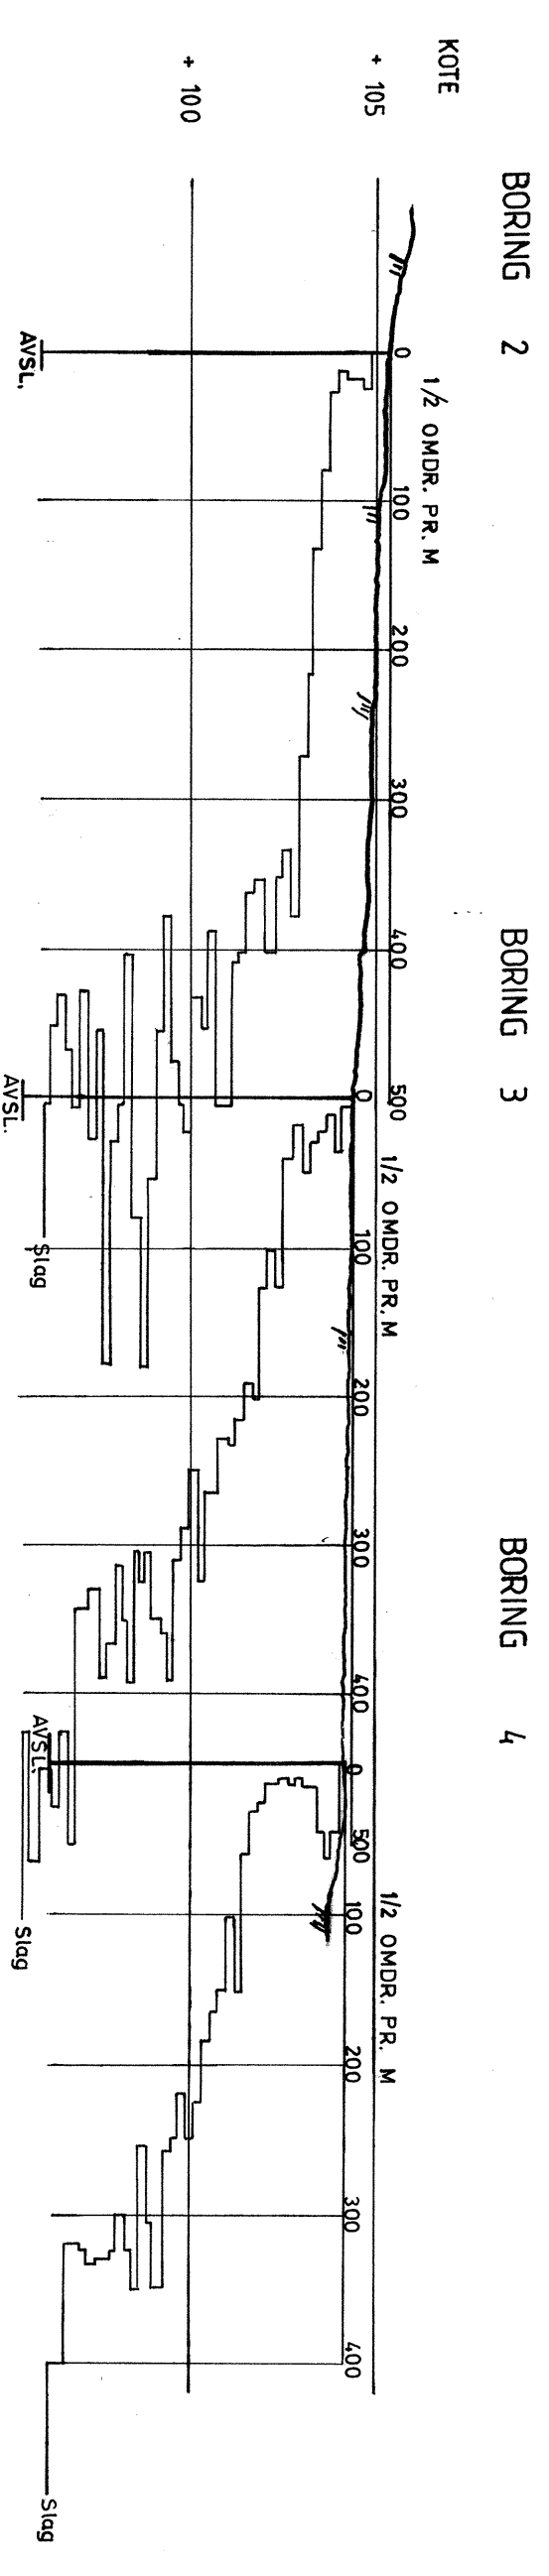
PROFIL I og II med dreiebor- og
 prøvetakingsresultater
 TEGN. AV: RE
 DATO: 14.07.89
 KONTR.: KRS

Etterberegning av stabiliteten av skråningen på grunnlag av kartets koter og jordartsparemetre bestemt ved undersøkelser høsten -88, viser at sikkerheten synker til 1,0 (labil likevekt) når grunnvannstanden stiger opp mot terreng. Den mest ugunstige glideflate har utgående ved skjæringsfoten for anleggsveien. Raset har da også gått ut ved veien, og flyttet skjæringsfoten 1-1,5 fram.

Rasårsaken antas å være høy grunnvannstand etter mye nedbør. Veiskjæringen har dessuten fungert som bruddanviser.

En generell sikring av skråningen og dermed ledningstracéen vil kunne utføres ved at det graves 2-4 grøfter fra bekken og opp mot skråningstoppen (til ca. kote 120). Grøftene bør være 1,5 - 2,0 meter dype. Sidene kles med fiberduk, og grøfta gjenfylt med pukk eller grov grus.

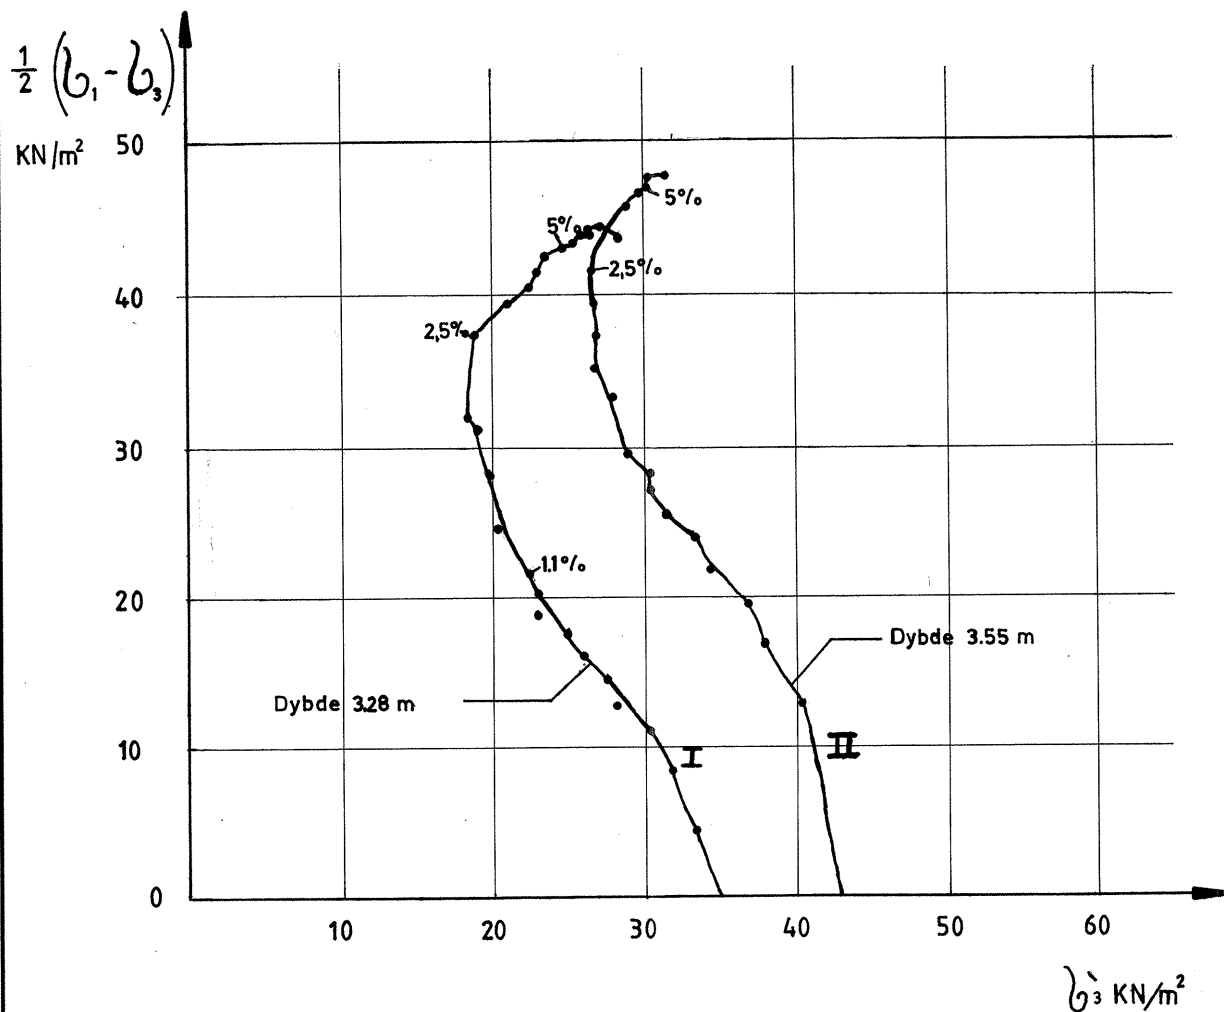
TRONDHEIM KOMMUNE GEOTEKNISK SEKSJON	HÅRSTADDALEN	MÅLESTOKK	
	TRIAKSIALFORSØK	TEGNET AV R.E	RAPP NR. R 743
	BORING 1 DYBDE 3,28 OG DYBDE 3,55	DATO 12.07.89	BILAG 4

Prøvene er ved undersøkelse i laboratoriet klassifisert og rutineundersøkt med hensyn til vanninnhold, romvekt og udrenert skjærstyrke. Dessuten er det utført et treksialforsøk for å bestemme styrkeparametre på effektivspenningsbasis.

Resultatene er sammenstillt i borprofil i bilag 3 og treksialforsøk i bilag 4.
