Oslo, den 06.05.1985.

Dok.nr. VB.101501-000 Rev:.....

SELJELI  
SETNING I SPORET  
NORDLANDSBANEN KM 452,3  
GK 4277,1-3

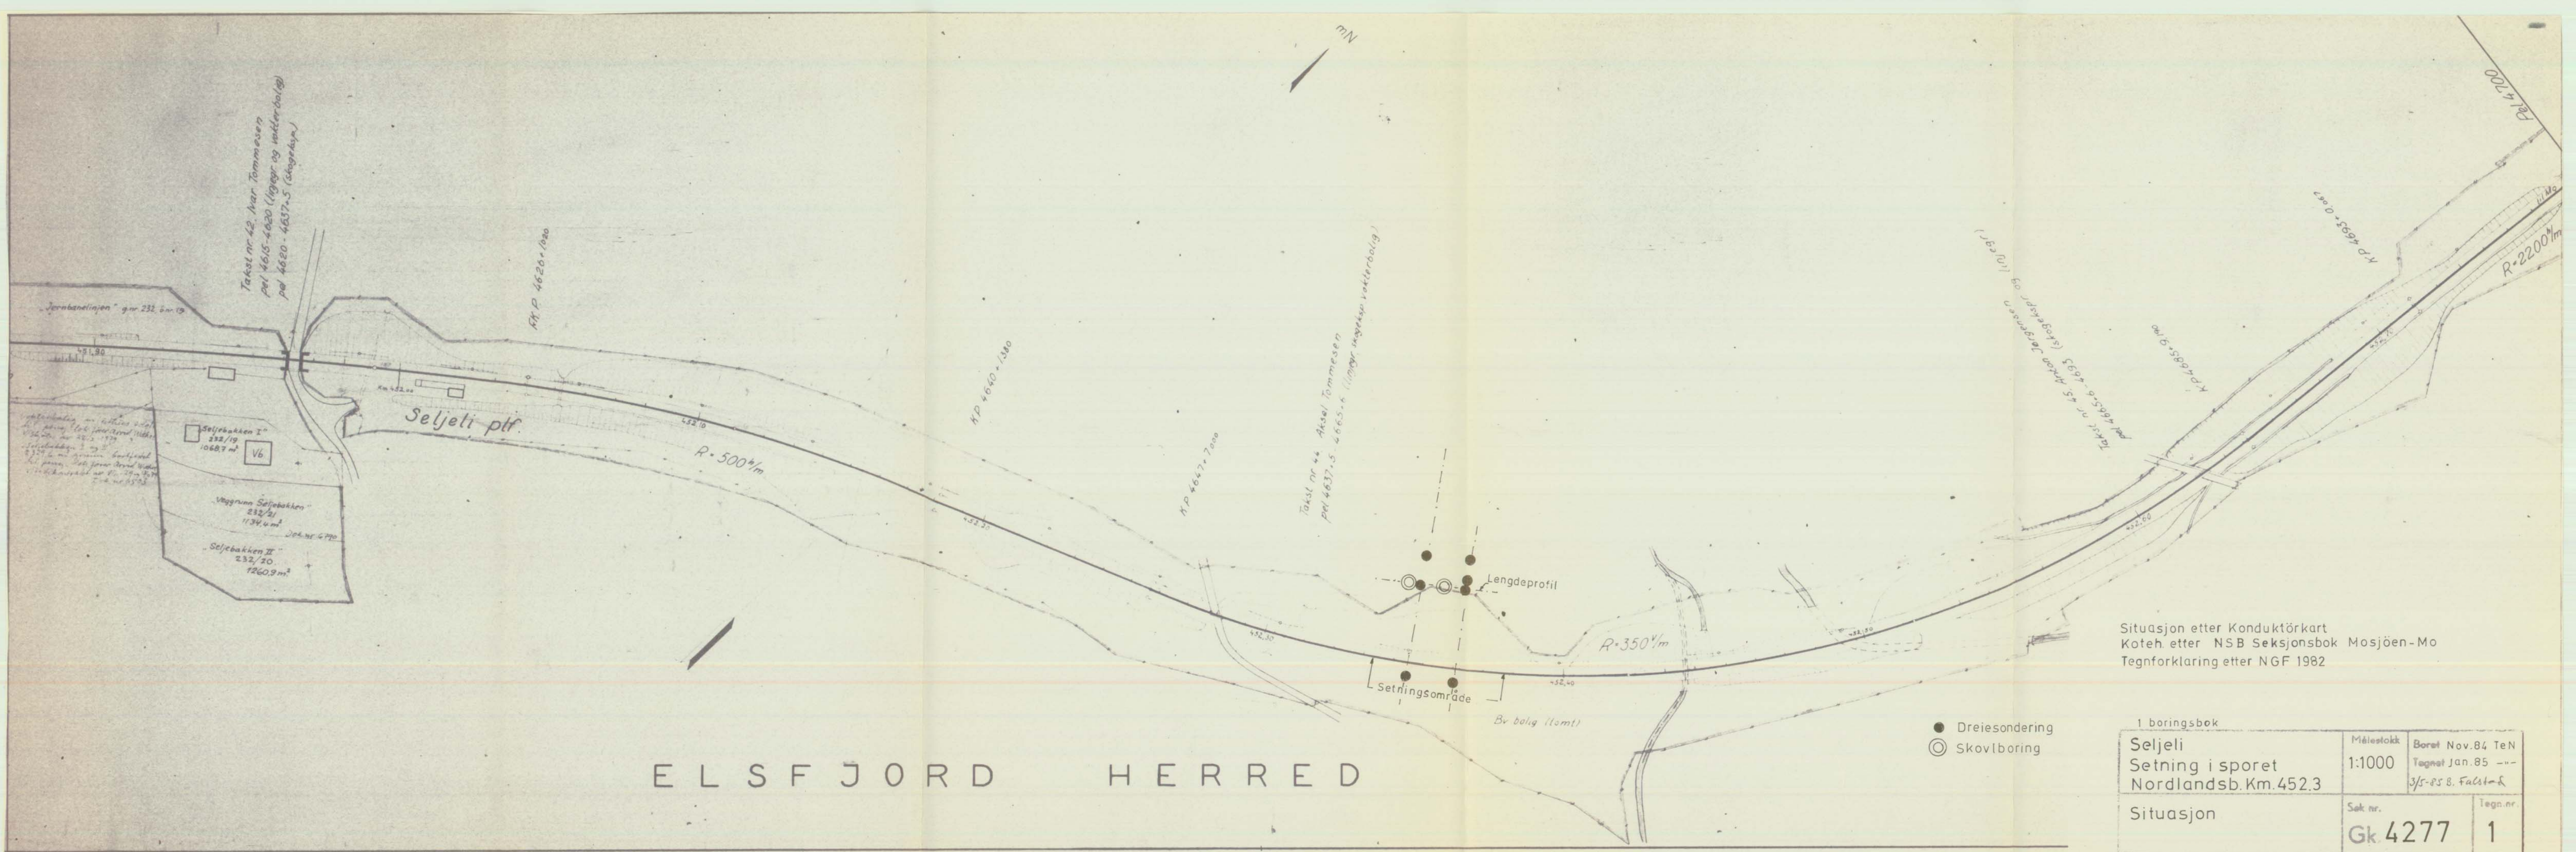
| Situasjon | | Sek. nr. | Tegn. nr. |

Boringenes plassering er vist på situasjonsplanen, vedlagte tegn. nr. 1. Boringresultatene fremgår av profilene, vedlagte tegn. nr. 2.

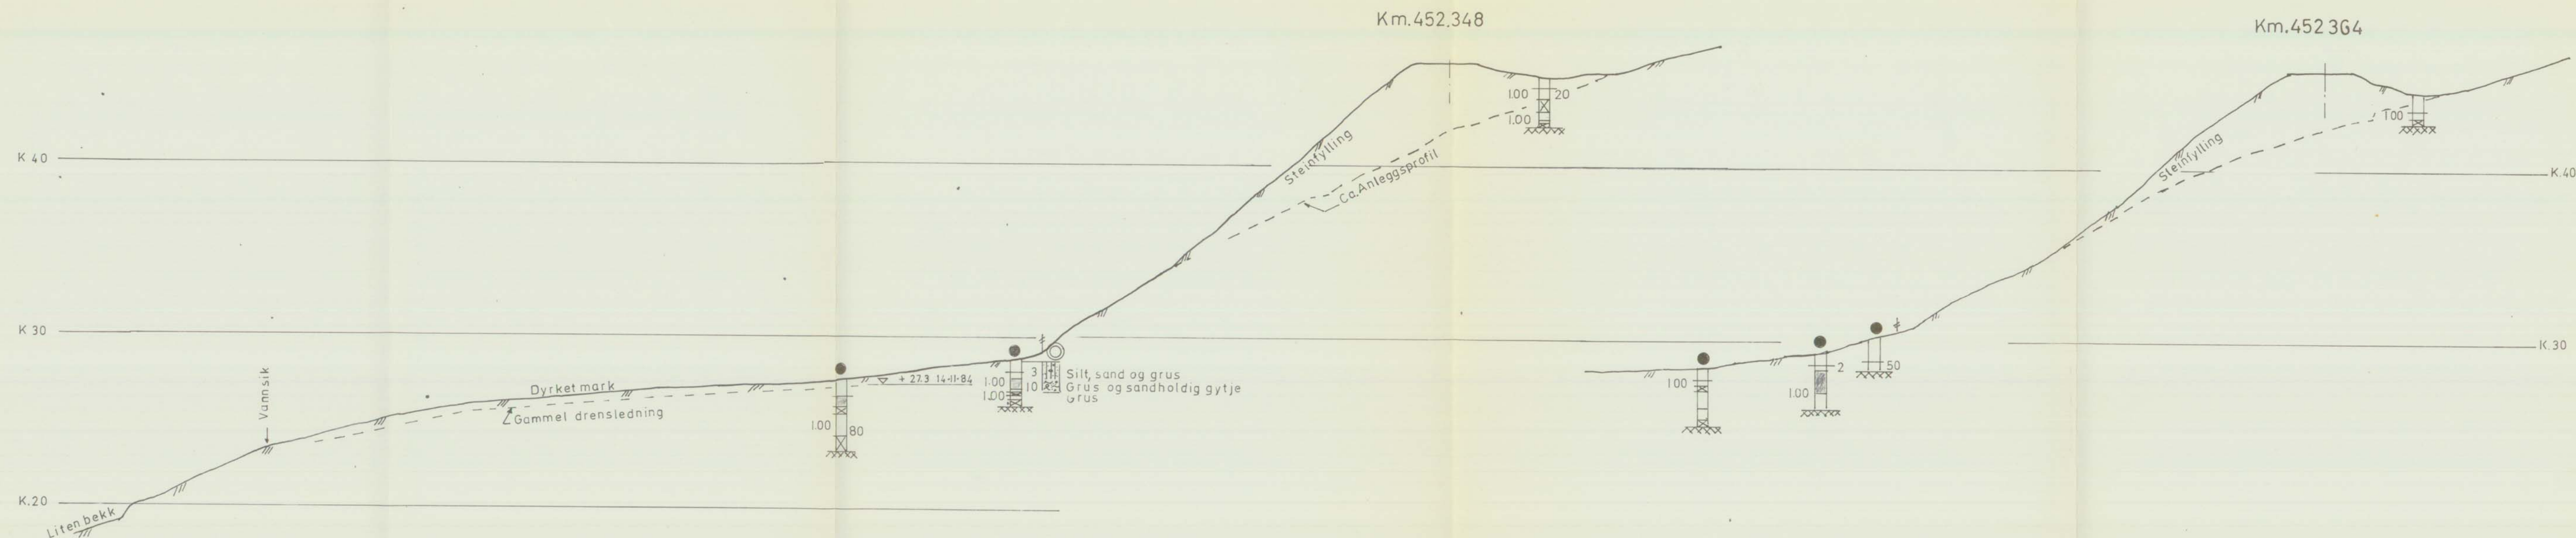
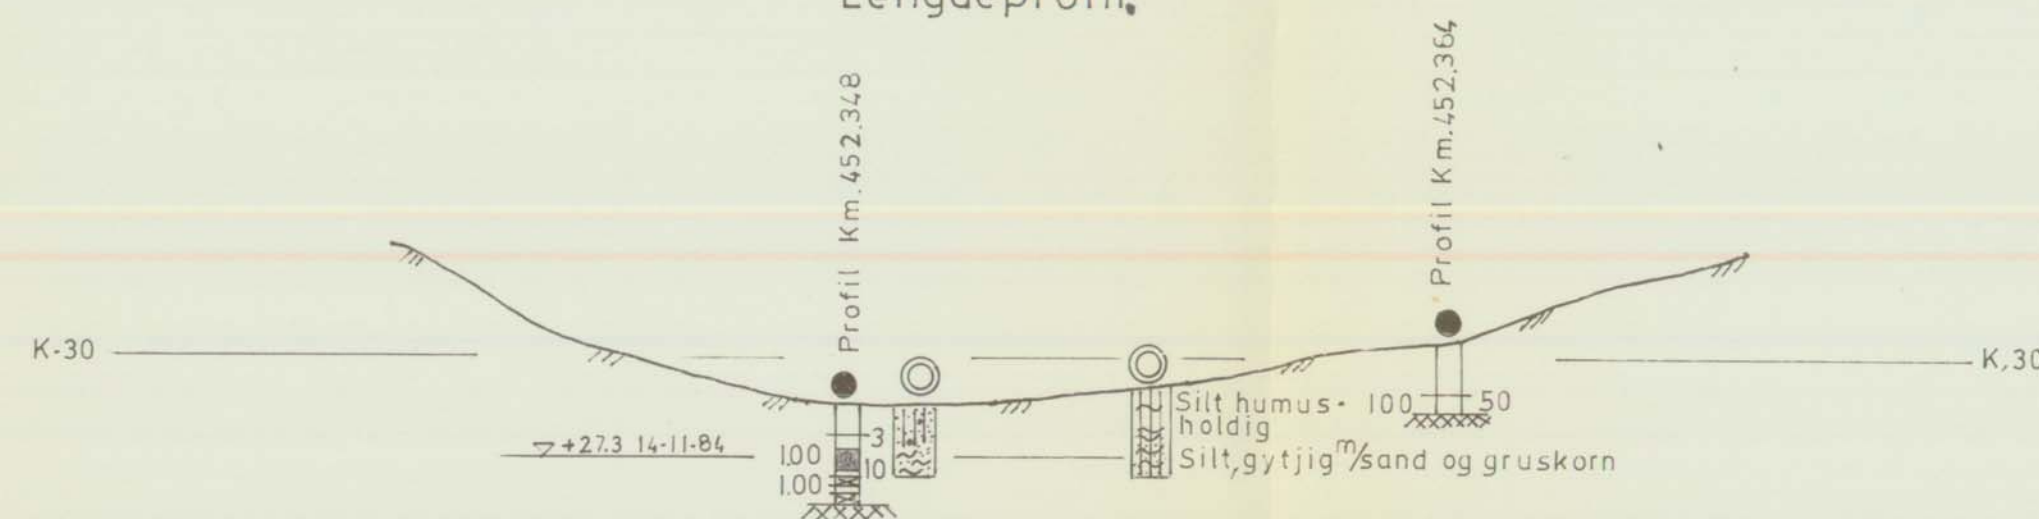
| Boringsprofiler<br>Lengdeprofil | Sek. nr.<br>Gk. 4277 | Tegn.nr.<br>2 |

Innenfor de borskudd som er tatt, varierer dybden til fjell mellom 2 og 4 m.

Ved fyllingsfot er det påvist et topplag av siltige masser med innhold av sand og grus. I dybde ca. 1,0 - 1,5 m er det bløt gytje og silt, også med innhold av sand og grus. Nærmest fjell er det faste lag av grus. På dette sted står grunnvannet høyt og forholdene betraktes som vannsyke.

På oversiden av fyllingen (høyre side) er det på to steder boret i friksjonsmasser (sand, grus og stein) med innslag av silt. Høytstående vann er ikke registrert ved disse boringene, men vegetasjon i form av starrgras indikerer fuktige forhold også her.
