Oslo kommune  
Den geotekniske konsulent

grunnundersøkelser for belysning av årsaken til setningene  
ved Dyvekes bro.

R - 104 - 56.

17. mars 1962.

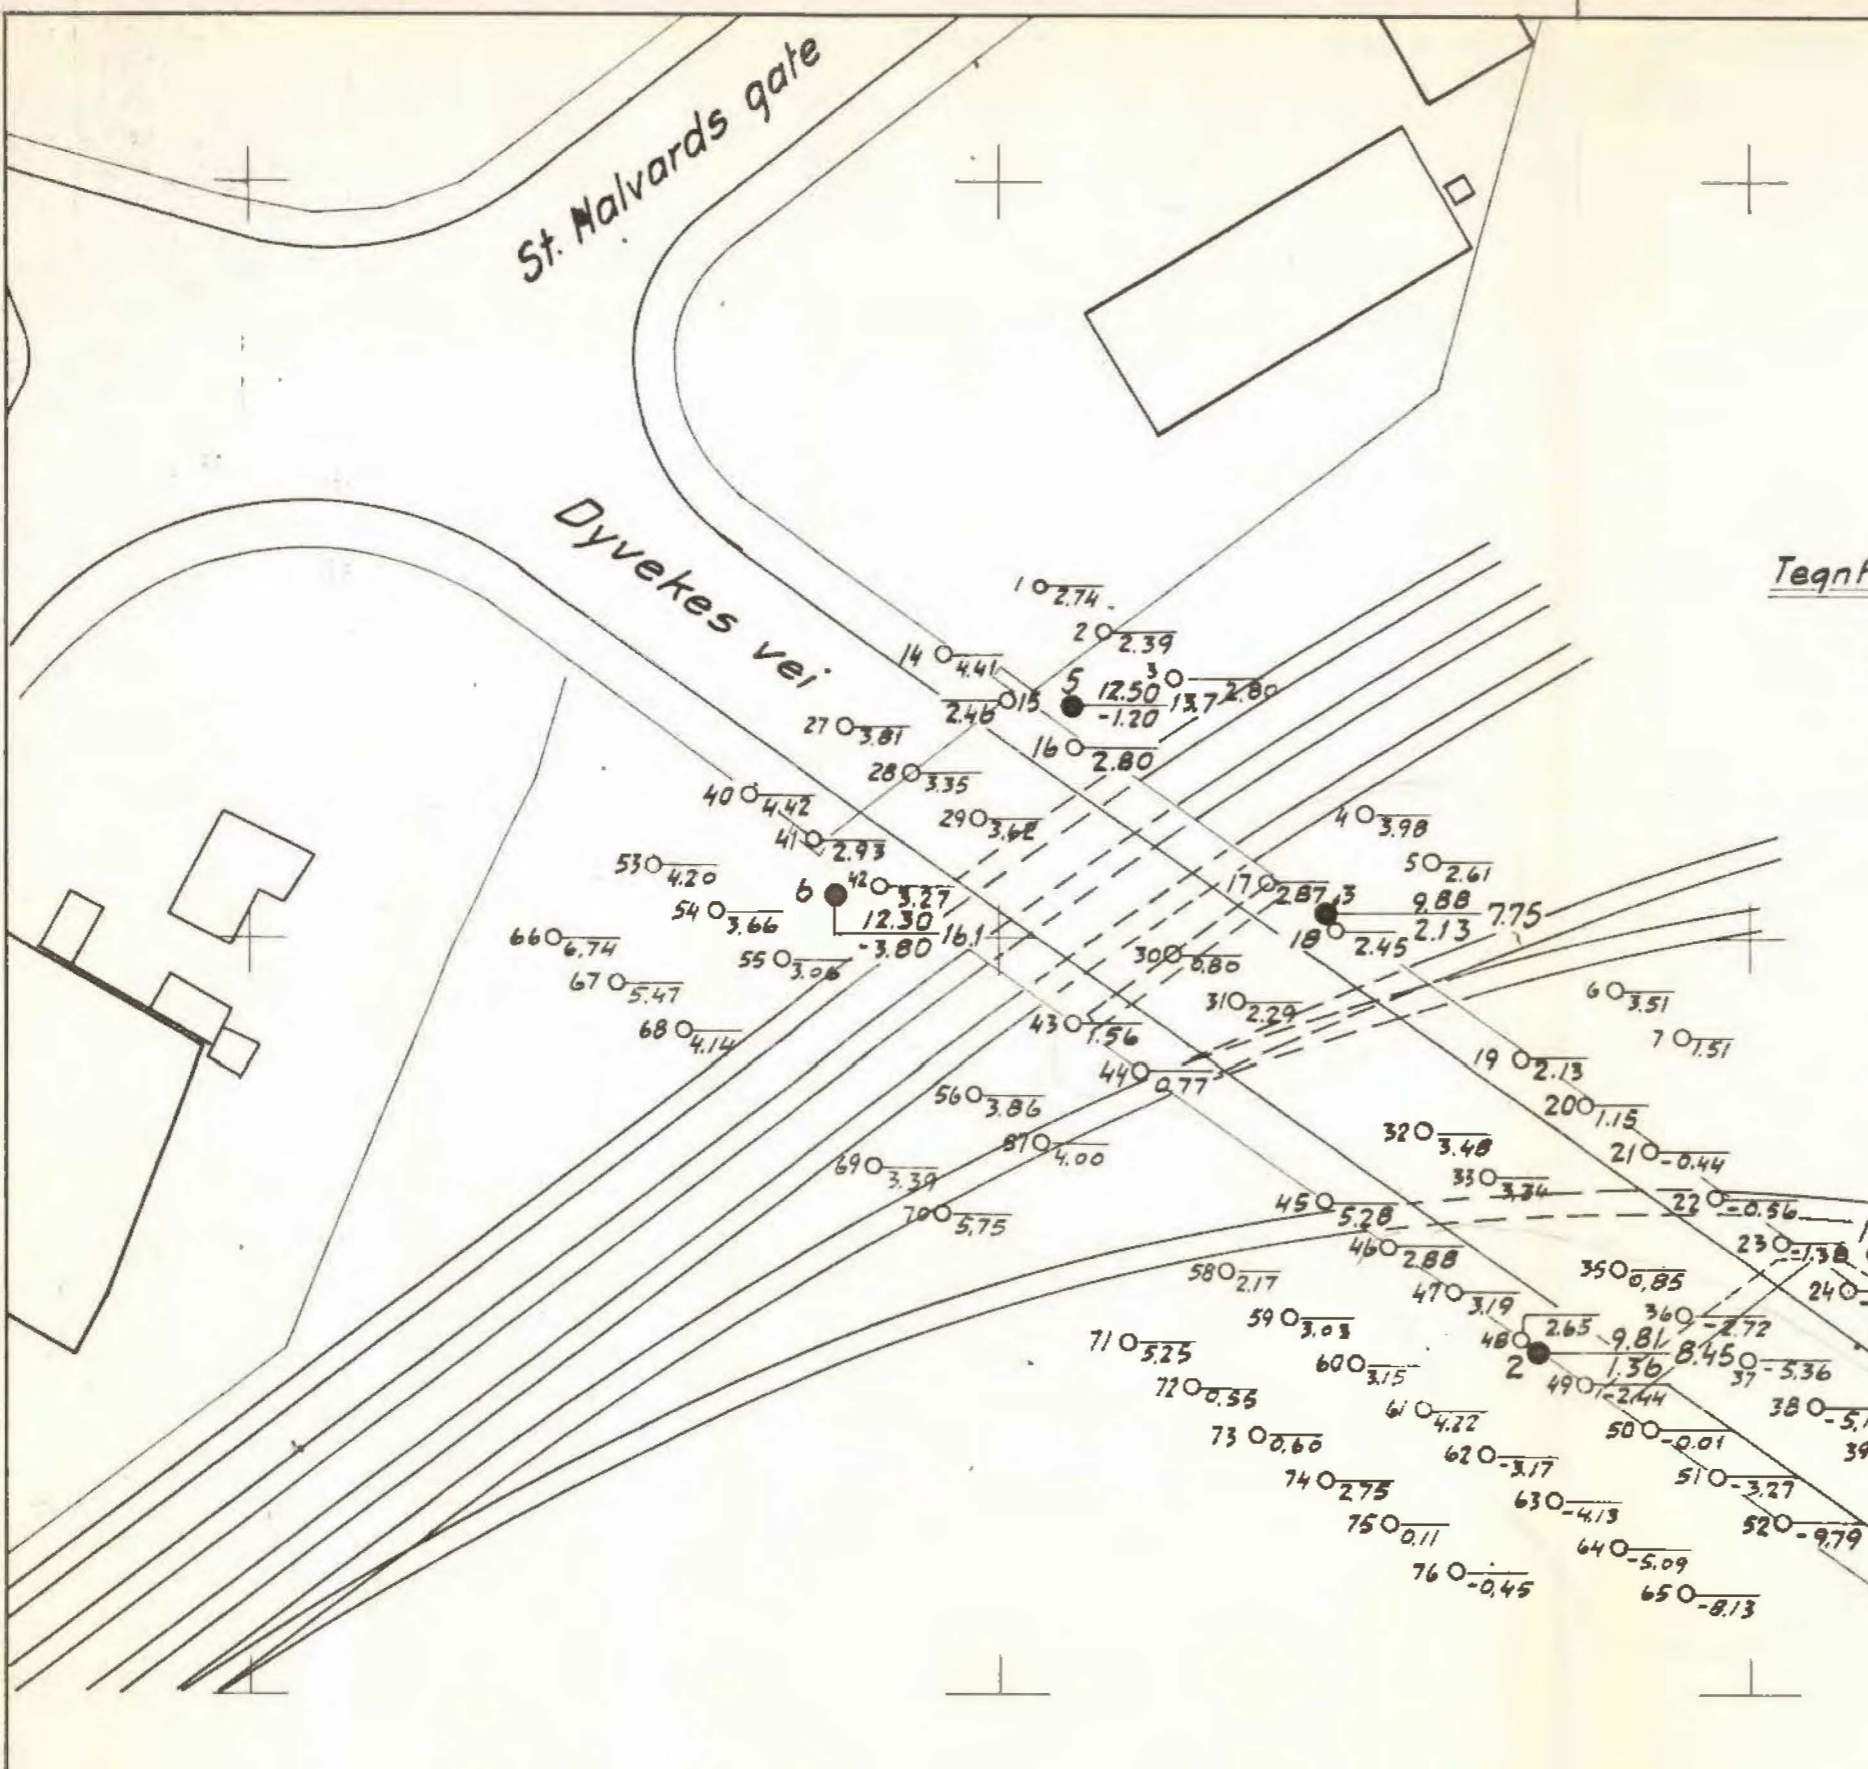
<u>Dyvekes bru</u> <u>Situasjonsplan</u>	Målestokk	Tegn. nr. 61 S.Ch
	1:500	Trac.
Oslo kommune DEN GEOTEKNISKE KONSULENT	R-104 - 61 - bilag 1	12005

Beliggenheten av punktene med angivelse av nåværende terreng-høyde, antatt fjell og dybde til antatt fjell er angitt på bilag 1.

Resultatene av de kontrollboringer som dette kontor har utført synes å bekrefte at fjell ble påvist ved de opprinnelige boringene i områdene ved punktene 1,2 og 3 ved østre landkar og midtpilar.

Ved borpunktene 5 og 6 ved vestre landkar ble det imidlertid boret henholdsvis ca. 4.0 og 7.0 m. dypere enn de tidligere resultater viser.

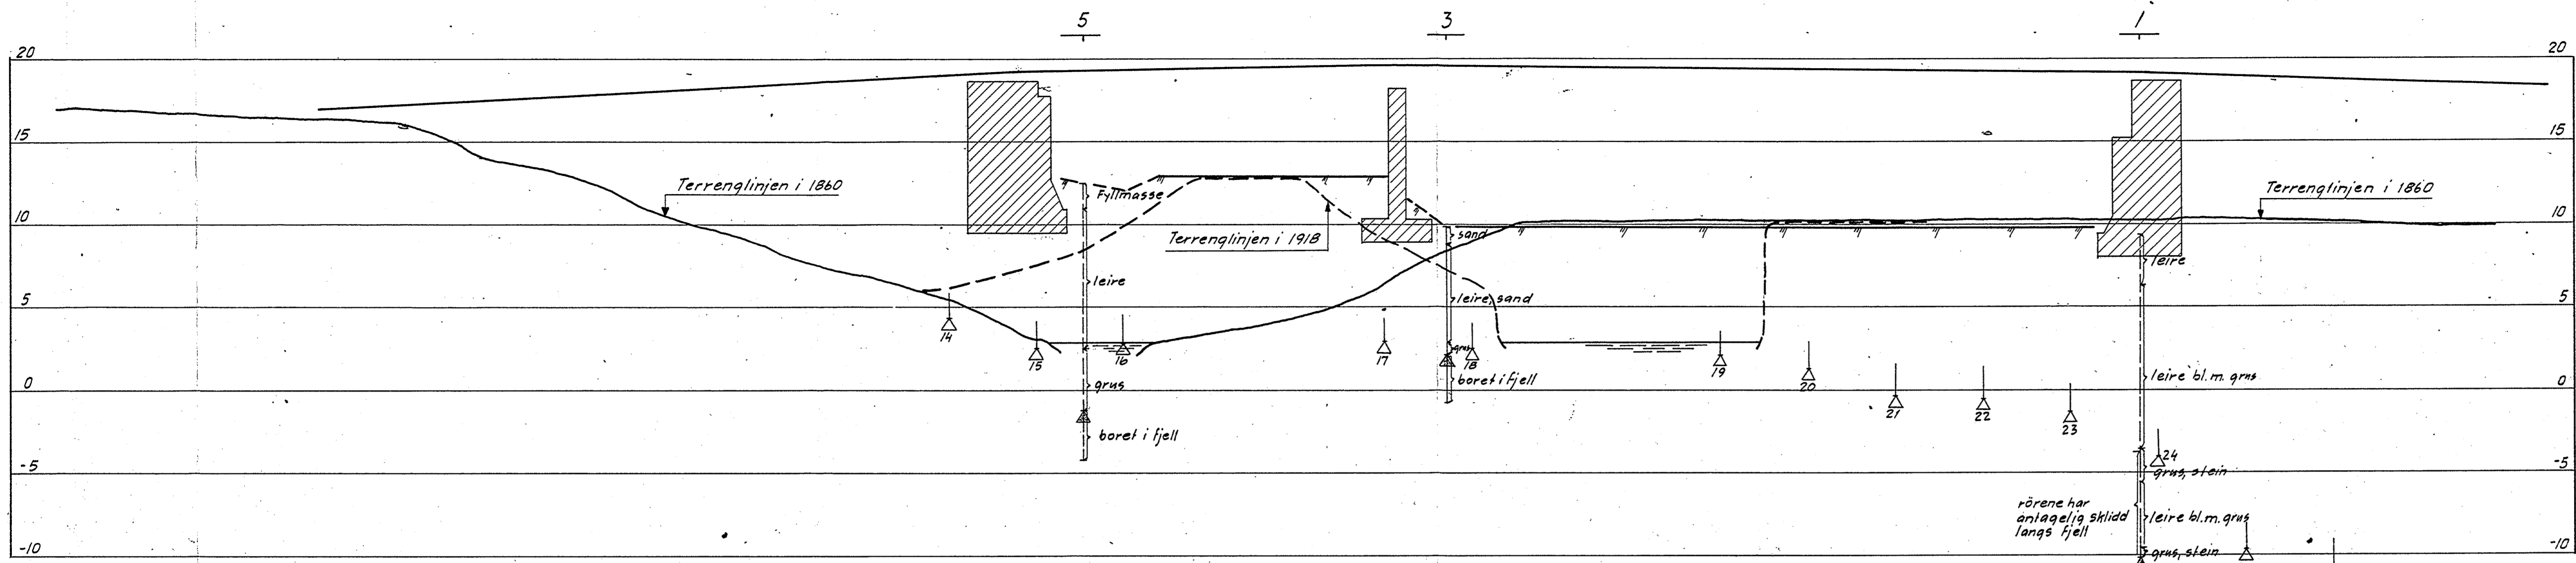
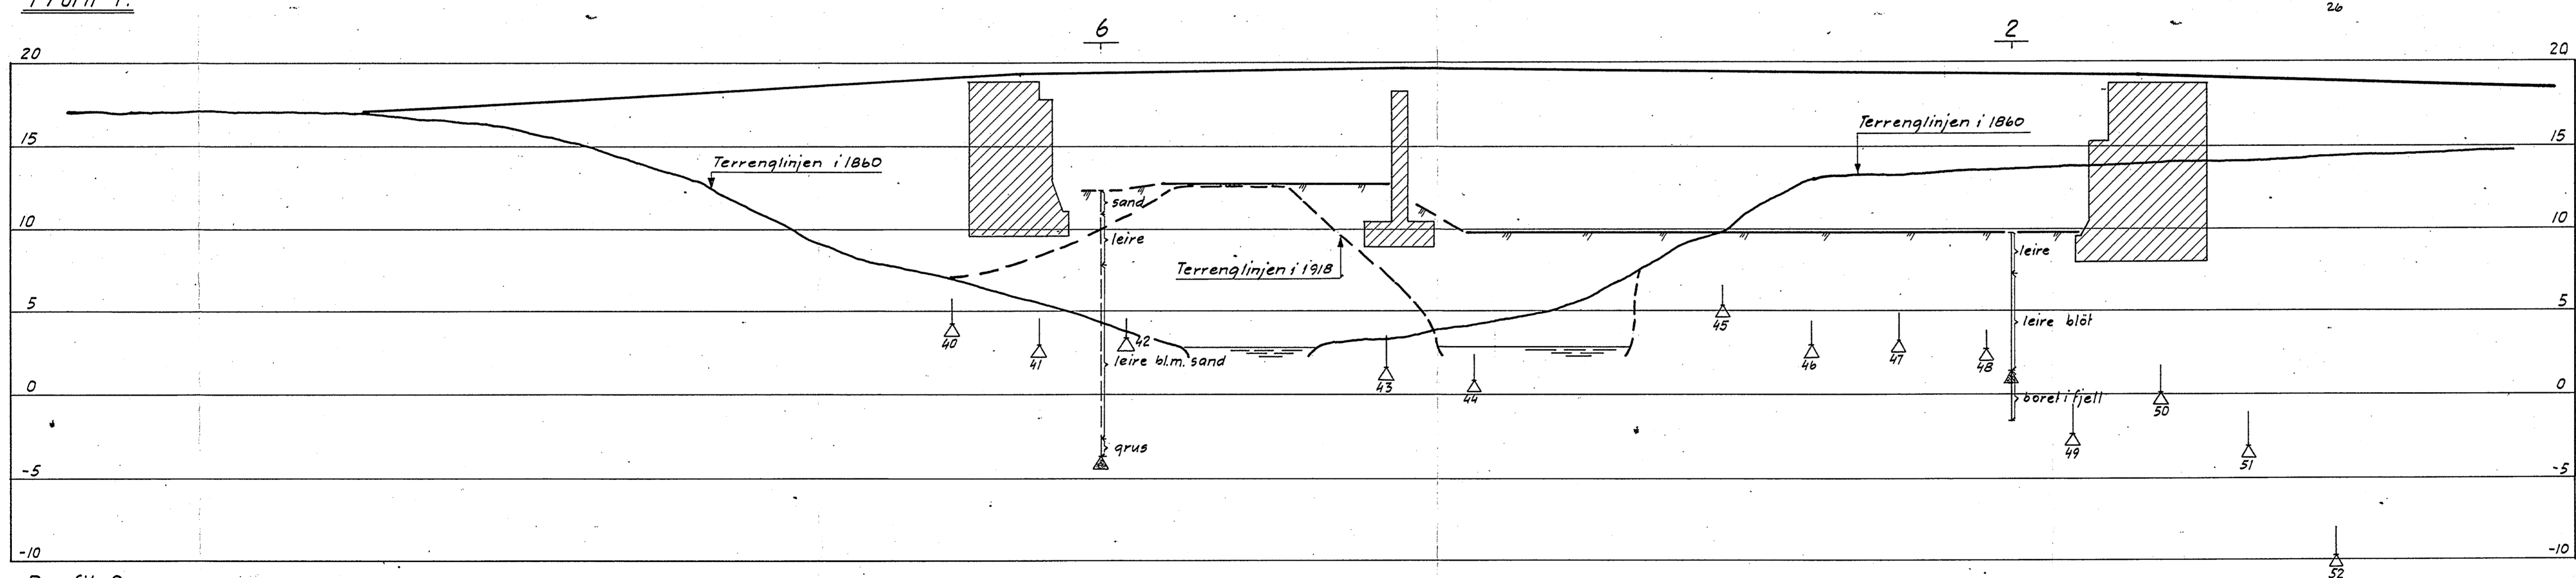
Dyvekes bru	Målestokk	Tegn. Des. 6/1 5.04
Profil 1 og 2	1:200	Trac.
Oslo kommune		R-104 - 56
DEN GEOTEKNISKE KONSULENT		
		- bilag 2

På bilag 2 er opptegnet profilene 1 og 2 som tilnærmet faller sammen med broens begrensninglinjer.

Som angitt på profilet, bilag 2, er det sannsynlig at boret i punkt 1 har skrenset langs skråfjellet mot dyppunktet som tidligere beskrevet.

Som det fremgår av bilagene viser resultatene av kontorets grunnundersøkelse at fjellet ved profilene 1 og 2 ligger betydelig dypere enn antatt ut fra de opprinnelige sonderboringer. På nordsiden av landkant ved borpunkt 5 er differensen ca. 4 m. og på sydsiden ca. 7 m.

Resultatene tyder på at den overveiende del av pelene ikke er nådd fjell, men har stoppet opp i harde, grusholdige materialer i bunn av elvedalen slik som denne var utformet før 1860.

Det synes nødvendig å foreta en fullstendig refundering av vestre landkar for å bringe de skadelige bevegelser til opphør.
