Oslo Vann- og avløpsverk

**ARENDALSGATA 3
FUNDAMENTINSPEKSJON**

R-3134

6. September 1999

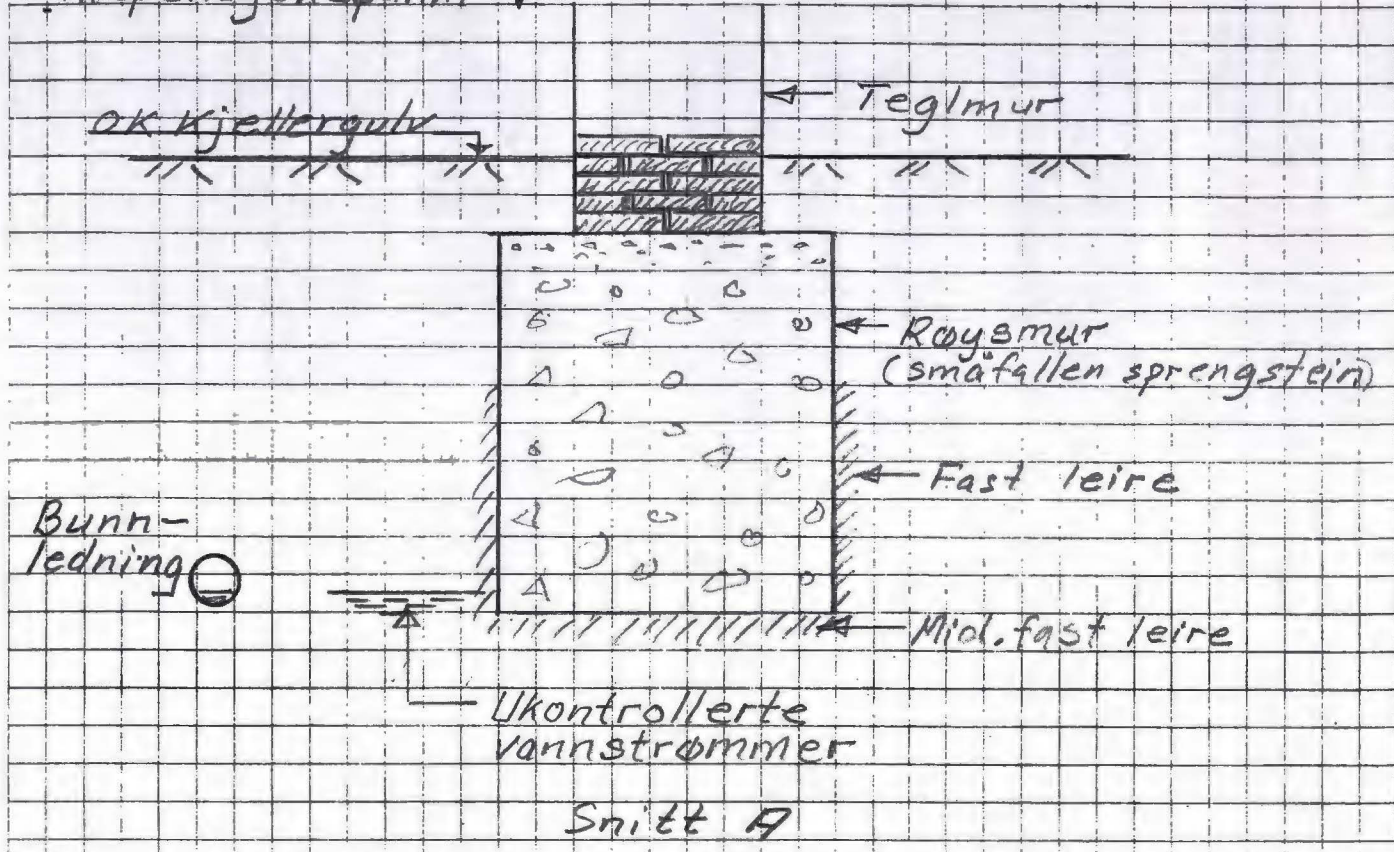
Inspeksjonspunkt 1

Inspeksjonspunkt 1:

Midtbæremurene er oppført i 2-steins teglmur som stikker 20 cm under kjellergulvet. Den blottlagte muren hviler her på en grøftfylt røysmur av småfallen sprengstein som til dels ser ut til å ha innslag av diverse blandingsmasser. Røysmuren er ca 1 m dyp og har en bredde på ca. 90 cm. Under røysmuren ble det registrert middels fast leire, men som delvis virket oppbløtt av strømmende vann langs og på utsiden av tilliggende bunnledning. Røysmuren er av en beskaffenhet som lett lar seg påvirke av eroderende vannstrømmer i undergrunnen. Ved at bunnledningen ligger mellom midtbæremurene og i nivå med underkant røysmur vil lekkasjer i dette systemet lett innebære erosjon med påfølgende setningsbidrag.

Ved rehabilitering av Arendalsgata 3 bør det treffes tiltak slik at ukontrollerte vannstrømmer langs midtbæremurene opphører eller i det minste minimaliseres. Tilleggslaste på fundamentene bør unngås i forbindelse med rehabiliteringen da dette lett vil resultere i nye setningsbidrag.

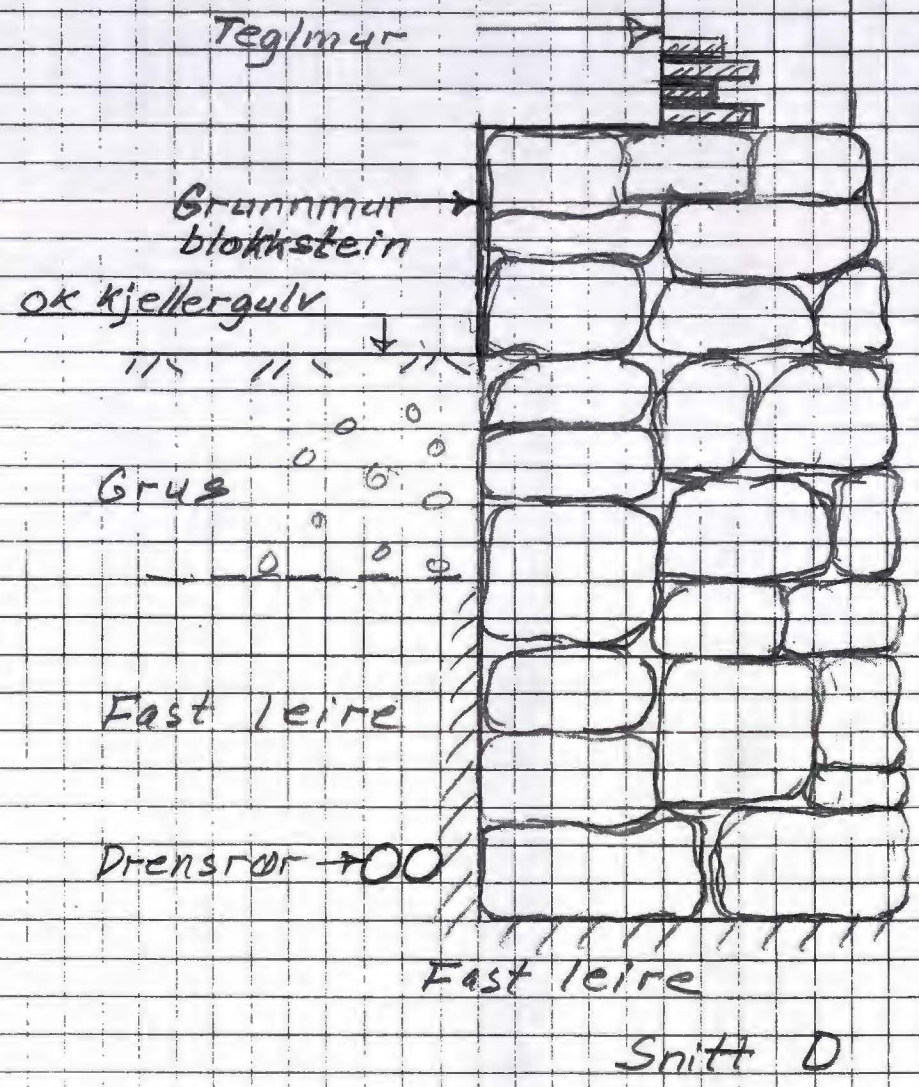
Inspeksjonspunkt 3

Inspeksjonspunkt 3:

Teglmuren hviler her på en blokksteinmur som rager 60 cm over kjellergulvet og stikker 1,5 m under kjellergulvet i vel 1 m bredde. Det ble registrert fast leire under grunnmuren. Doble drenerør ble påtruffet litt over underkant grunnmur.

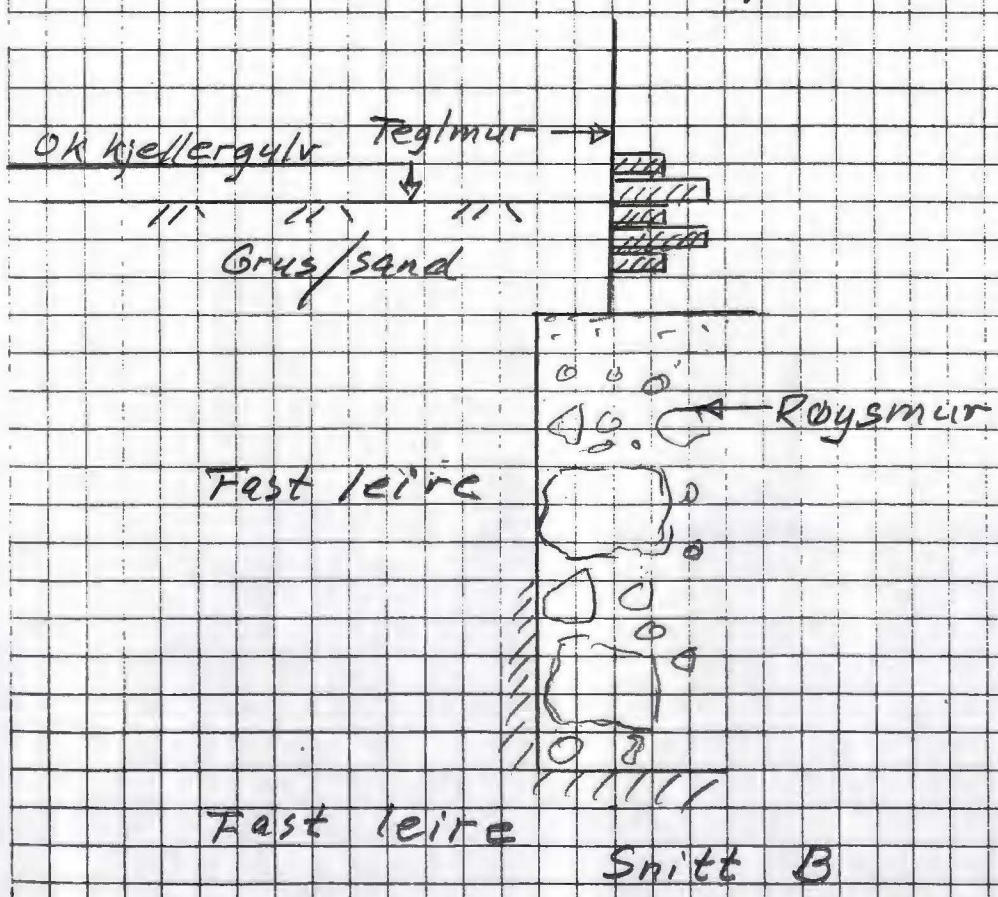
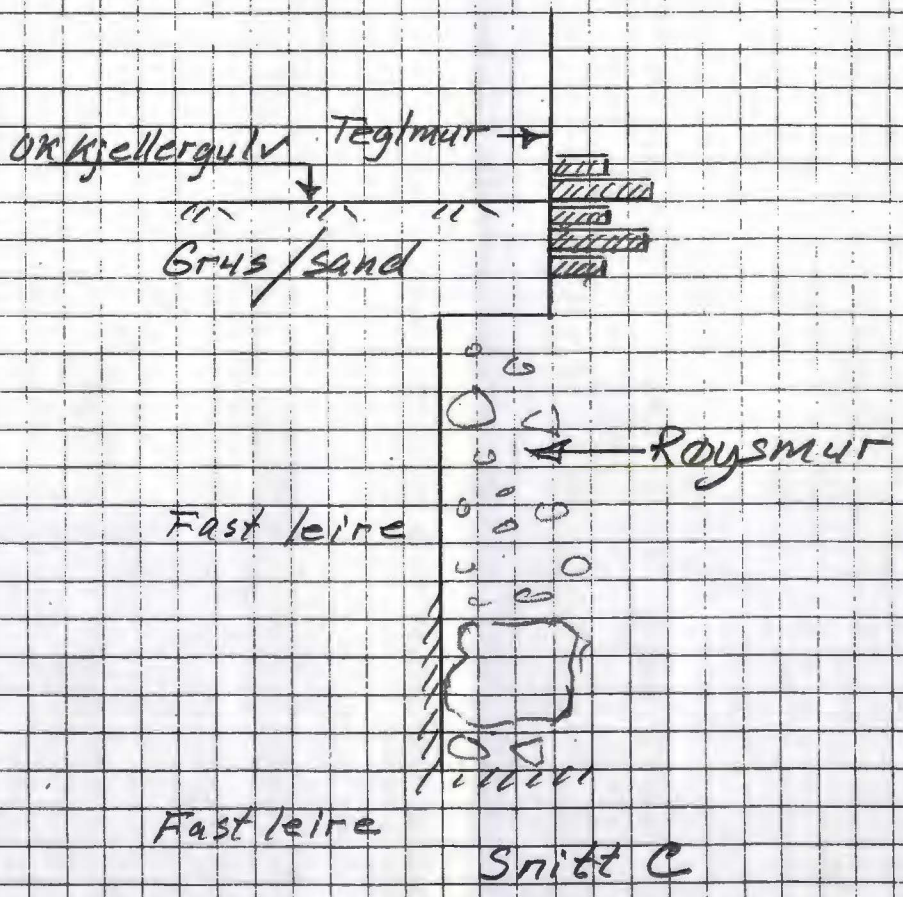
Inspeksjonspunkt 2

Inspeksjonspunkt 2:

Teglmurene som her møtes i et hjørne, stikker 30 cm under kjellergulvet hvor de hviler på grøftfylte røysmurer av småfallen sprengstein med delvise innslag av blokkstein. Røysmurene er her ca 1,2 m dype og har en bredde på 90 – 100 cm. Under røysmurene ble det registrert fast leire.

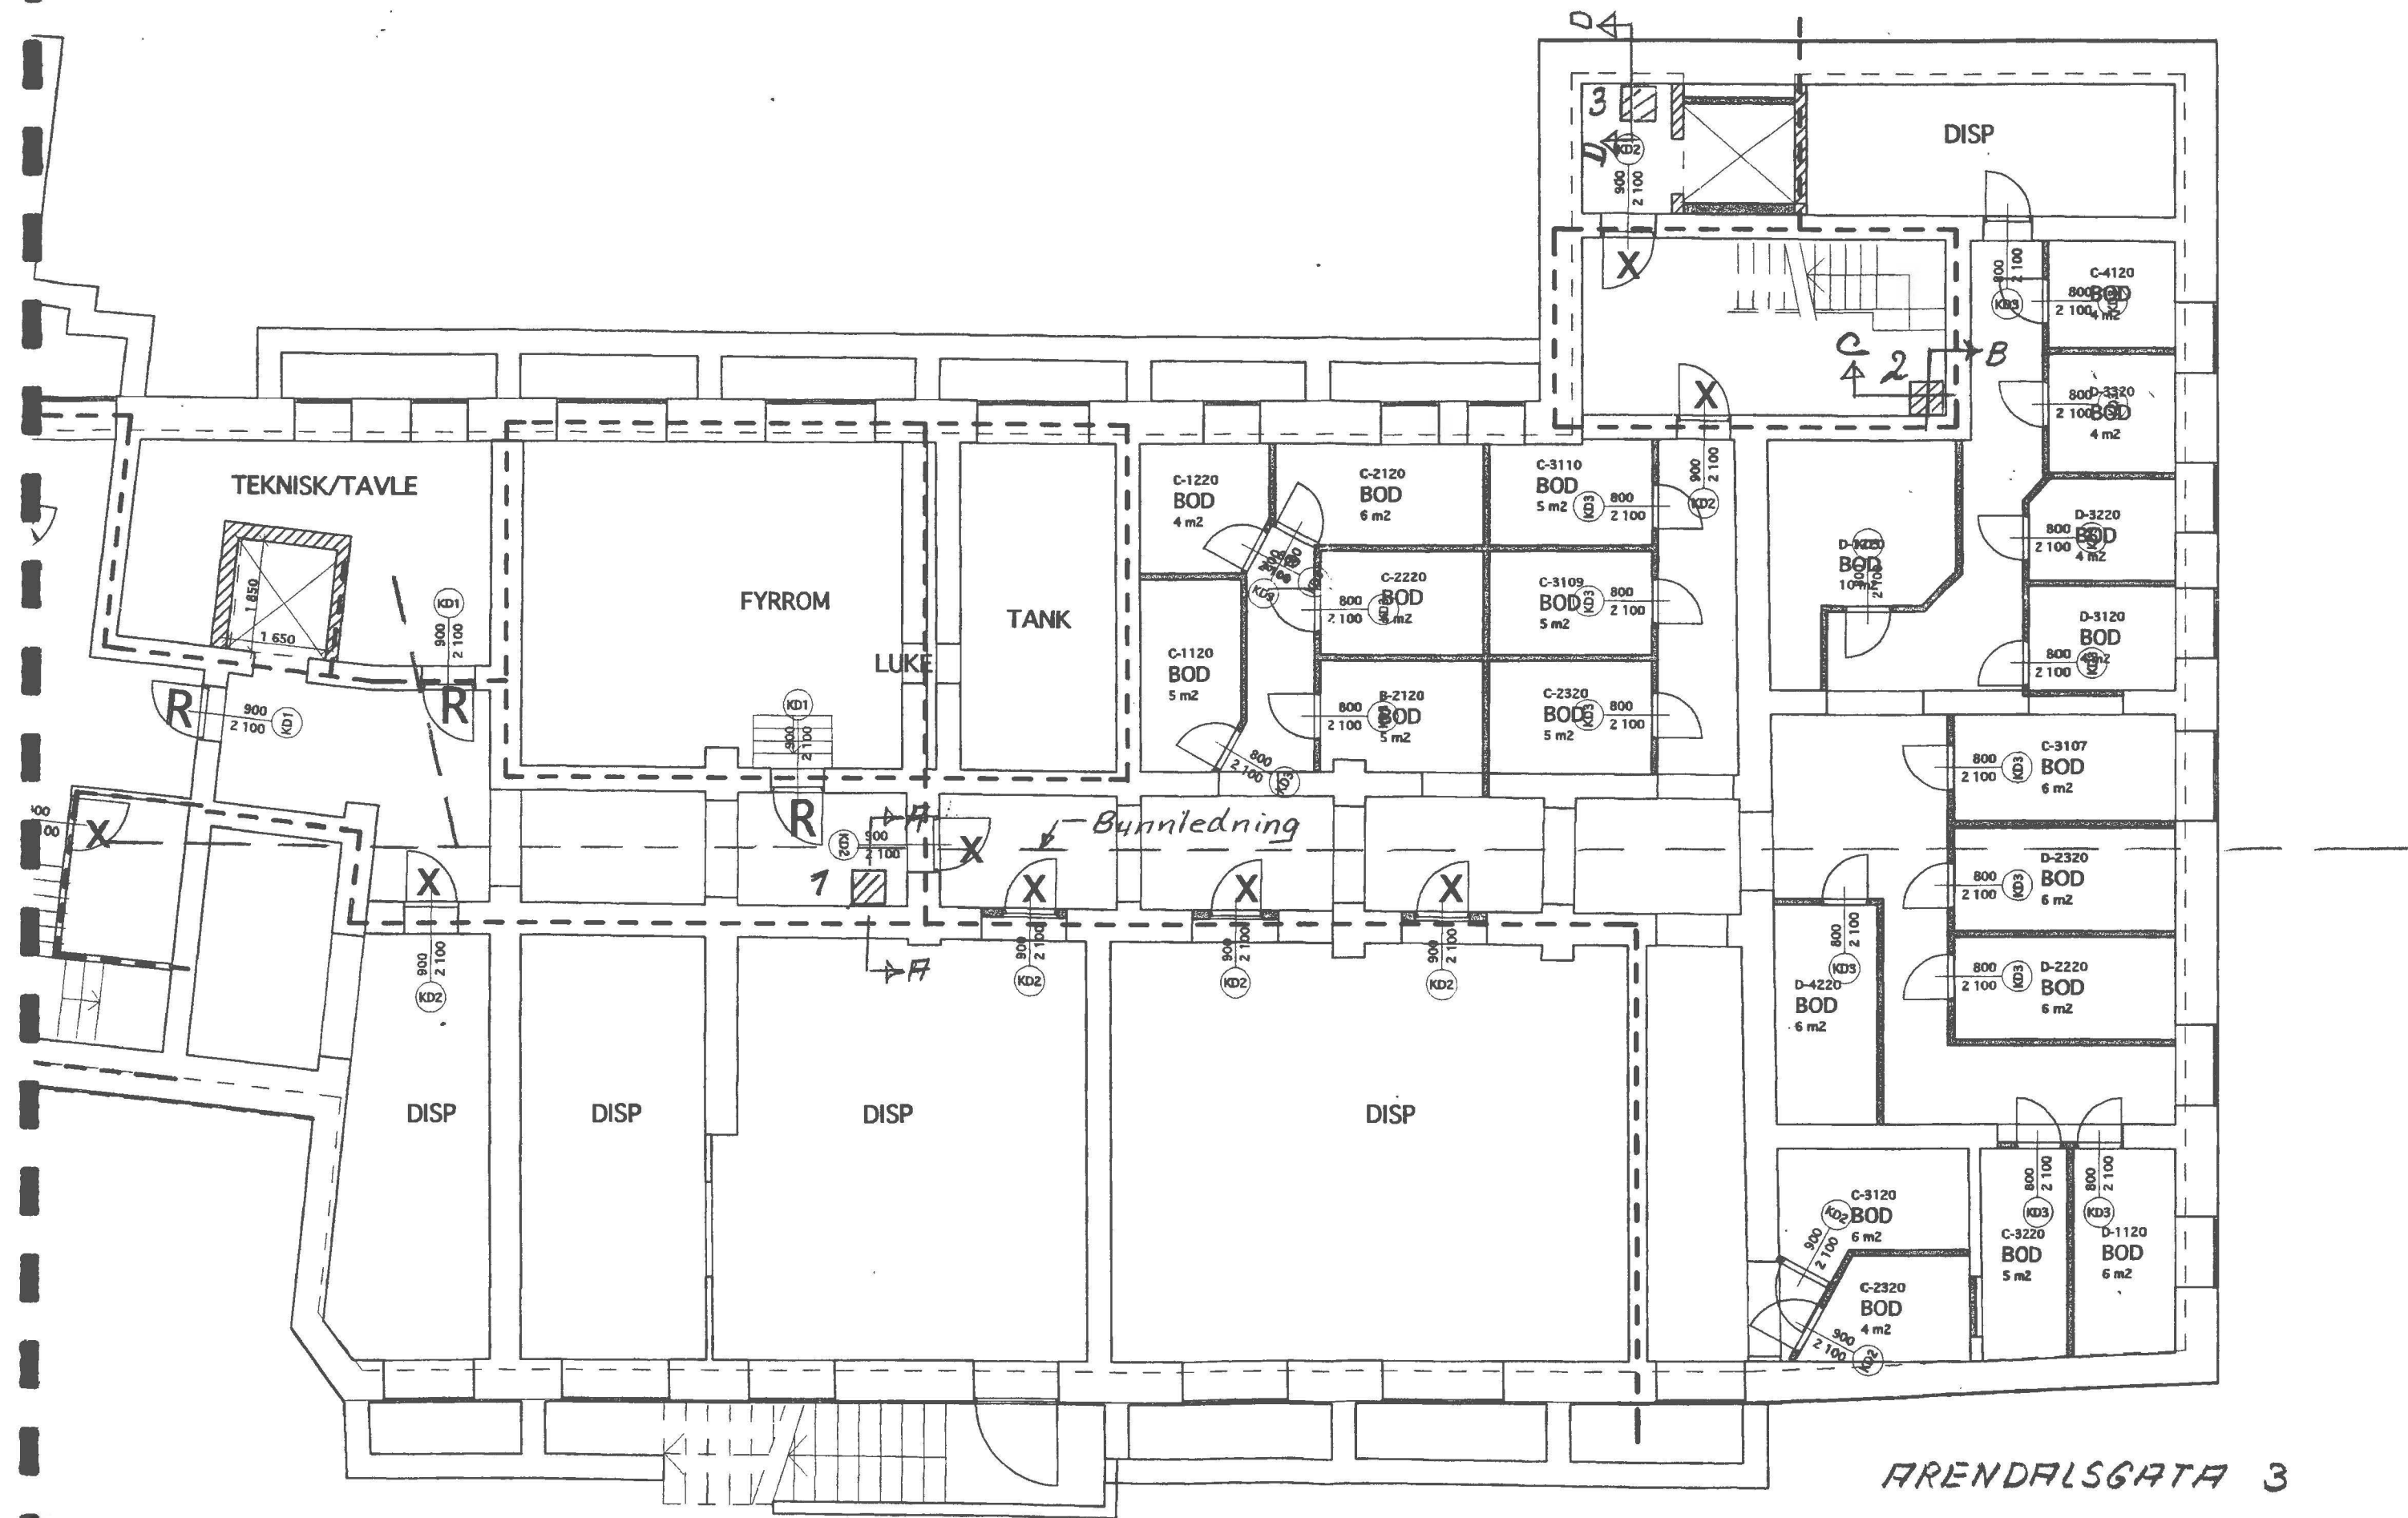
ARENDAISGATA 3
 Kjellerplan M=1:100
 R-3134
 Bilag 1

Ut fra de setningsskader som kan observeres i bygningen, ble det i utgangspunktet utpekt oppgraving i 3 punkter i kjelleren. Inspeksjonspunkt 1 ble etablert ved en midtbæremur hvor det så ut til å ha påløpt setningsbidrag i senere år. Inspeksjonspunkt 2 ble plassert i et hjørne av trapperommet i kjelleren. Inspeksjonspunkt 3 ble plassert ved yttermur i østre del av kjelleren. Plasseringen av inspeksjonspunktene med nummerering er angitt på vedlagte kjellerplan. Oppgraving- og gjennfyllingsarbeidet ble utført av Sem fundamentinspeksjon.
