RAPPORT OVER:
Grunnundersökelse for Tonsen kirke.

R - 177 - 57.

24. april 1958.

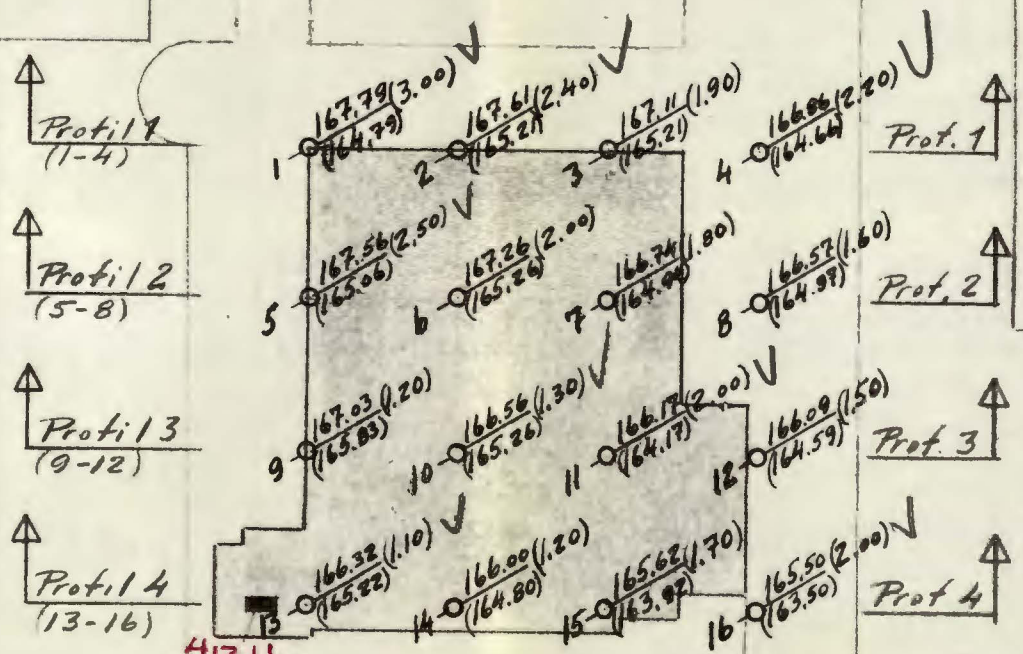
<u>Tonsen kirke</u>		Målestokk	Tegn. <u>07 April-58</u>
<u>Situasjons- og boreplan</u>		1/500	Trac.
Oslo kommune		R-177-57	
DEN GEOTEKNISKE KONSULENT		- bilag 1.

Dessuten er det sjaktet i hull 13 - 3 m. ned til ca. 3 m. dybde. Borhullenes beliggenhet er vist i bilag 1.

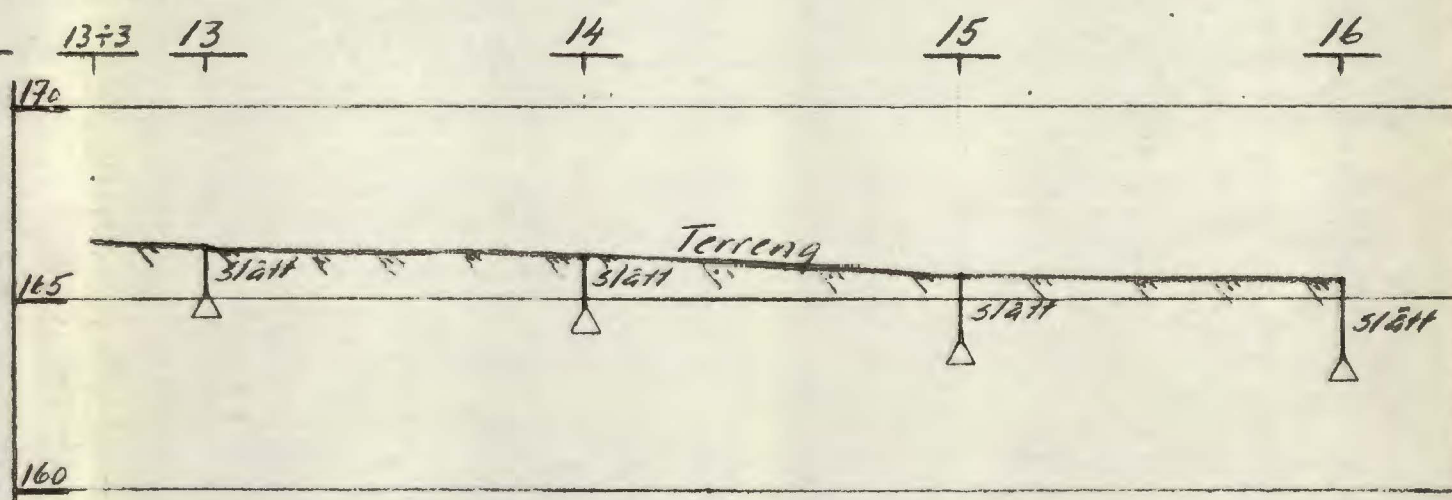
Profil 4 (13-16)

De omtalte masser er bare observert ned til 5 m. ved hjelp av sjaktting og slagboring, bilag 3. Men ut fra boringer utført andre steder i denne morenesone er det lite sannsynlig at massene endres mot fjell.
