KLOAKKTUNNEL LYSAKER- MAJORSTUA

Sørvangen 9

R-1065-26

Del 26 Vurdering av setninger ved Sørvangen 9.

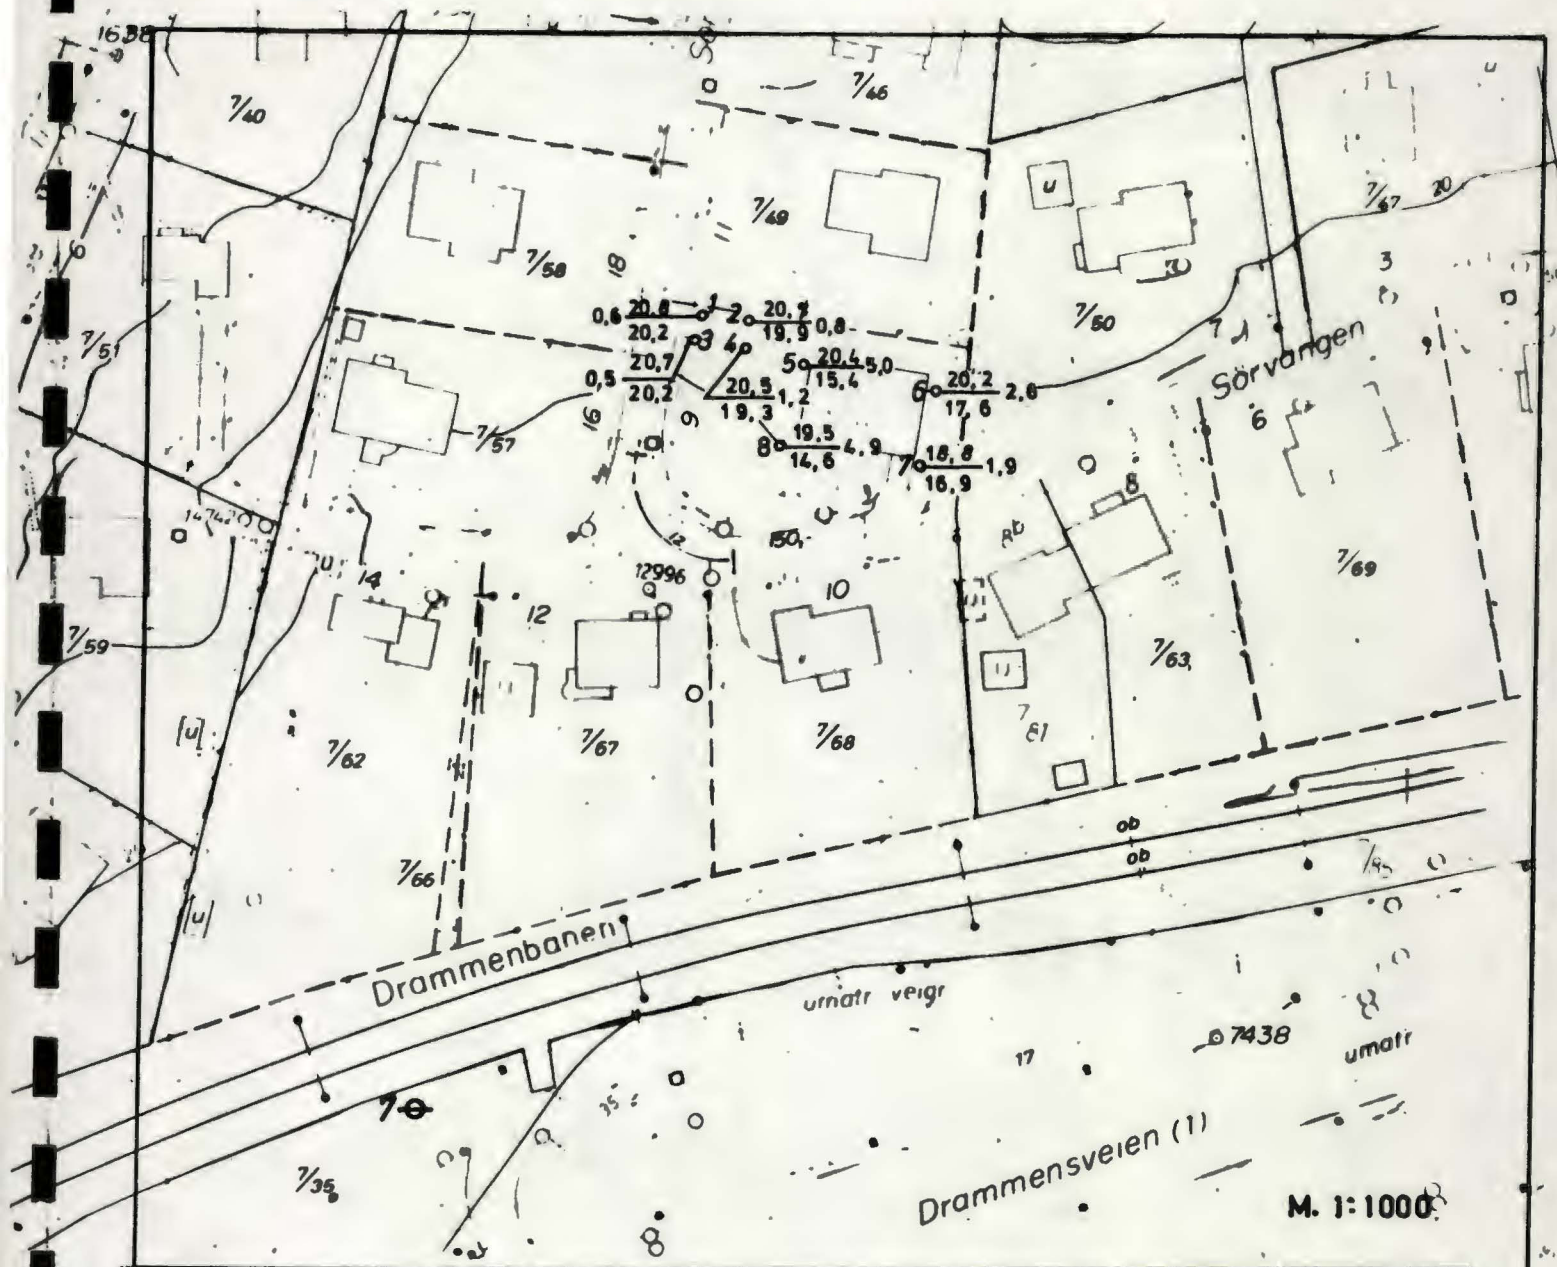
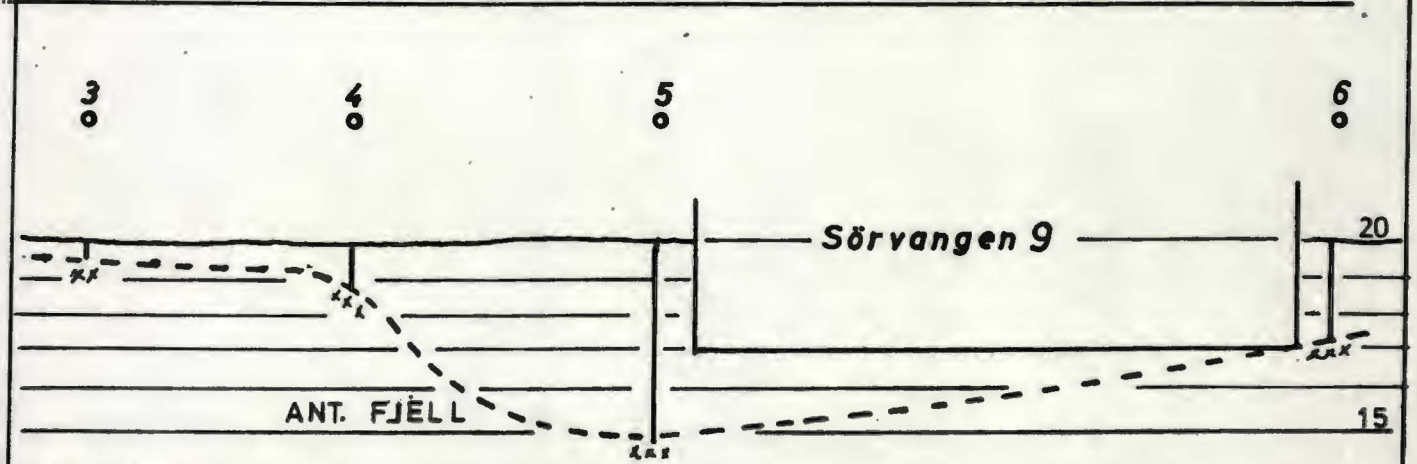
KLOAKKTUNNEL LYSAKER - MAJORSTUA Sonderinger ved SØRVANGEN 9 OSLO KOMMUNE Geoteknisk kontor	Målestokk	Kart ref. NV: E1, IV
	R. 1065	
	Bilag 166	
Dato aug 83

Resultater av boringene viser dybder til fjell på mellom 0,5 og 5 m og med største dybder på gårds plass. Vi viser til bilag 166 og befaringsrapport av 30. juni 83.
