Dronningensgate

NOTE BY 4289
 10/4-61 SO B7 II

NORSK TEKNISK BYGGEKONTROLL

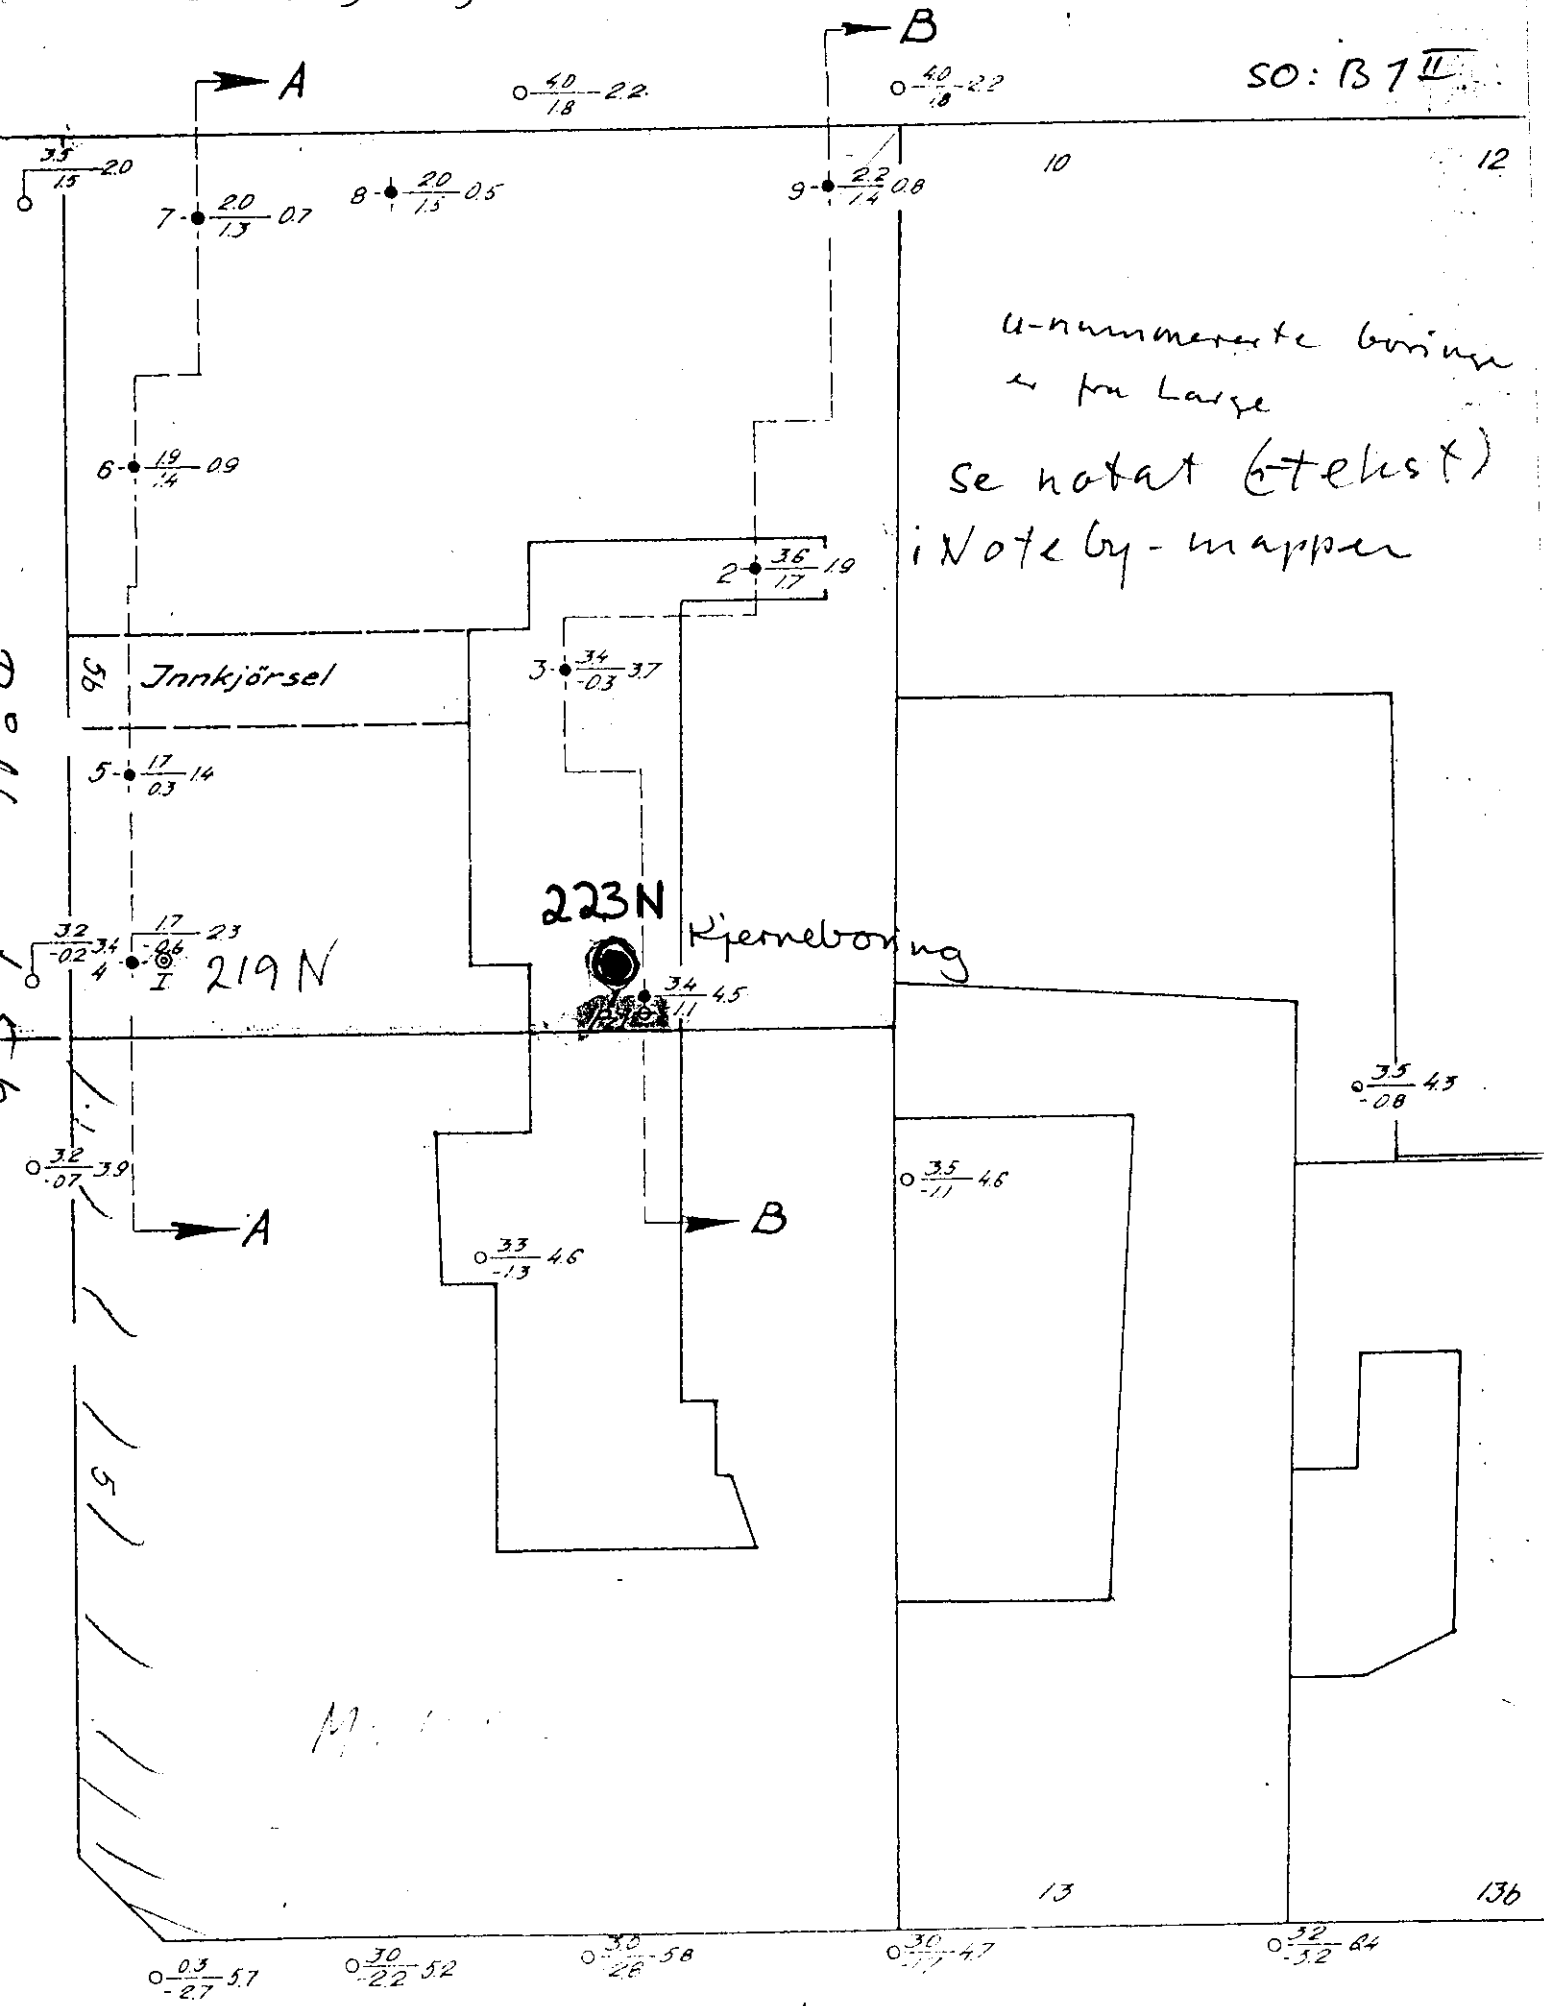
223N
 Kjerneboring

Reaktiv svovel: 0.2%. Alunskiferen må betegnes som meget farlig. Så lite reaktivt svovel som 0.052% har forårsaket skader ved andre bygg, f.eks. ved Wessels plass.

Fe⁺⁺ : 56 mg/l

SO₄⁻⁻ : 200 mg/l

Dette innhold av sulfationer er i underkant av hva som vanligvis regnes som farlig, hvilket kan skyldes at alunskiferen var lite porøs.

- 1) Betongkonstruksjonen i underetasjen bør utføres med sulfatbestandig sement. Vanlig brukt er den engelske Sulfacrit eller dansk Havvannsement.
- 2) Alunskiferen bør isoleres ved alfaltering så den beskyttes mot luftens påvirkning.

Alfaltfirmene har asfalttyper og utførelsesmåter som har vist seg tilfredsstillende.
