N O T E B Y

Rådhusgaten 5 b

Noteby: 4289

10/4-61

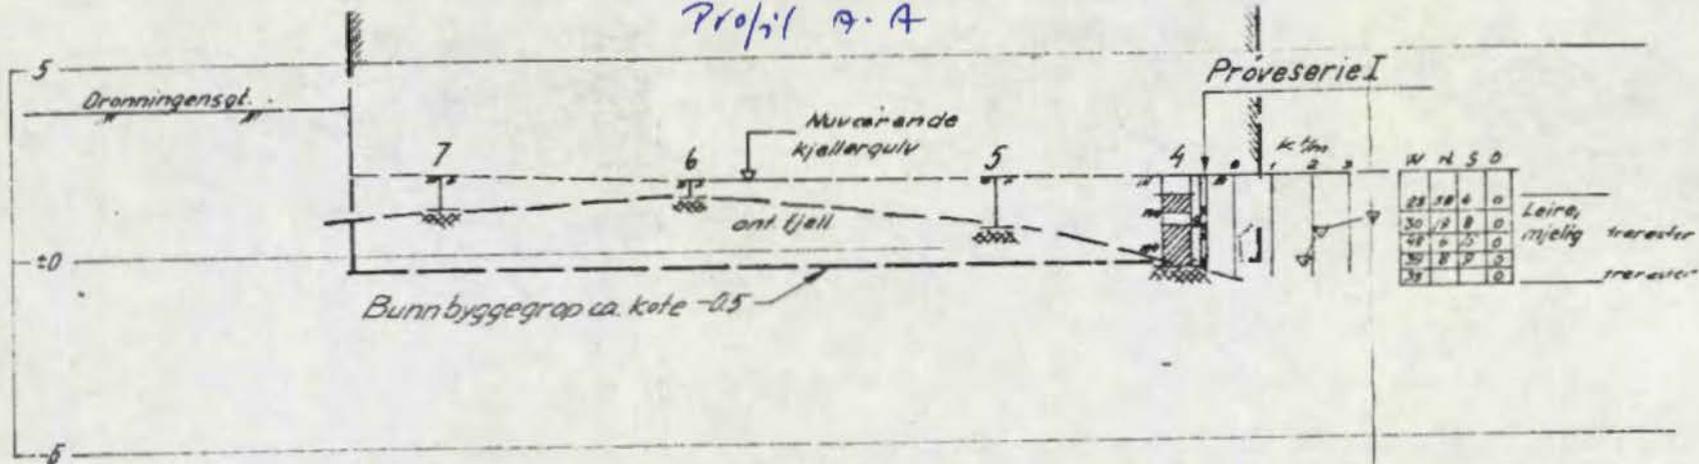
Profil A-A

Fil dreieboringen er vis 20 og 30 mm diameter et av seg selv utrevet bunnilete. Denne belastning boret må dreies ned side av borthullet.

1) Alunskifer.

Reaktiv svovel: 0.2%. Alunskiferen må betegnes som meget farlig. Så lite reaktivt svovel som 0.052% har forårsaket skader ved andre bygg, f.eks. ved Wessels plass.

2) Grunnvann.

Fe⁺⁺ : 56 mg/l

SO₄⁻⁻ : 200 mg/l

Dette innhold av sulfationer er i underkant av hva som vanligvis regnes som farlig, hvilket kan skyldes at alunskiferen var lite porøs.

- 1) Betongkonstruksjonen i underetasjen bør utføres med sulfatbestandig sement. Vanlig brukt er den engelske Sulfacrit eller dansk Havvannsement.
- 2) Alunskiferen bør isoleres ved alfaltering så den beskyttes mot luftens påvirkning.

Alfaltfirmene har asfalttyper og utførelseamåter som har vist seg tilfredsstillende.
