SANDAKERVEIEN 25.

BL 1372

Boringskart.

Ad Sandakerveien 25.

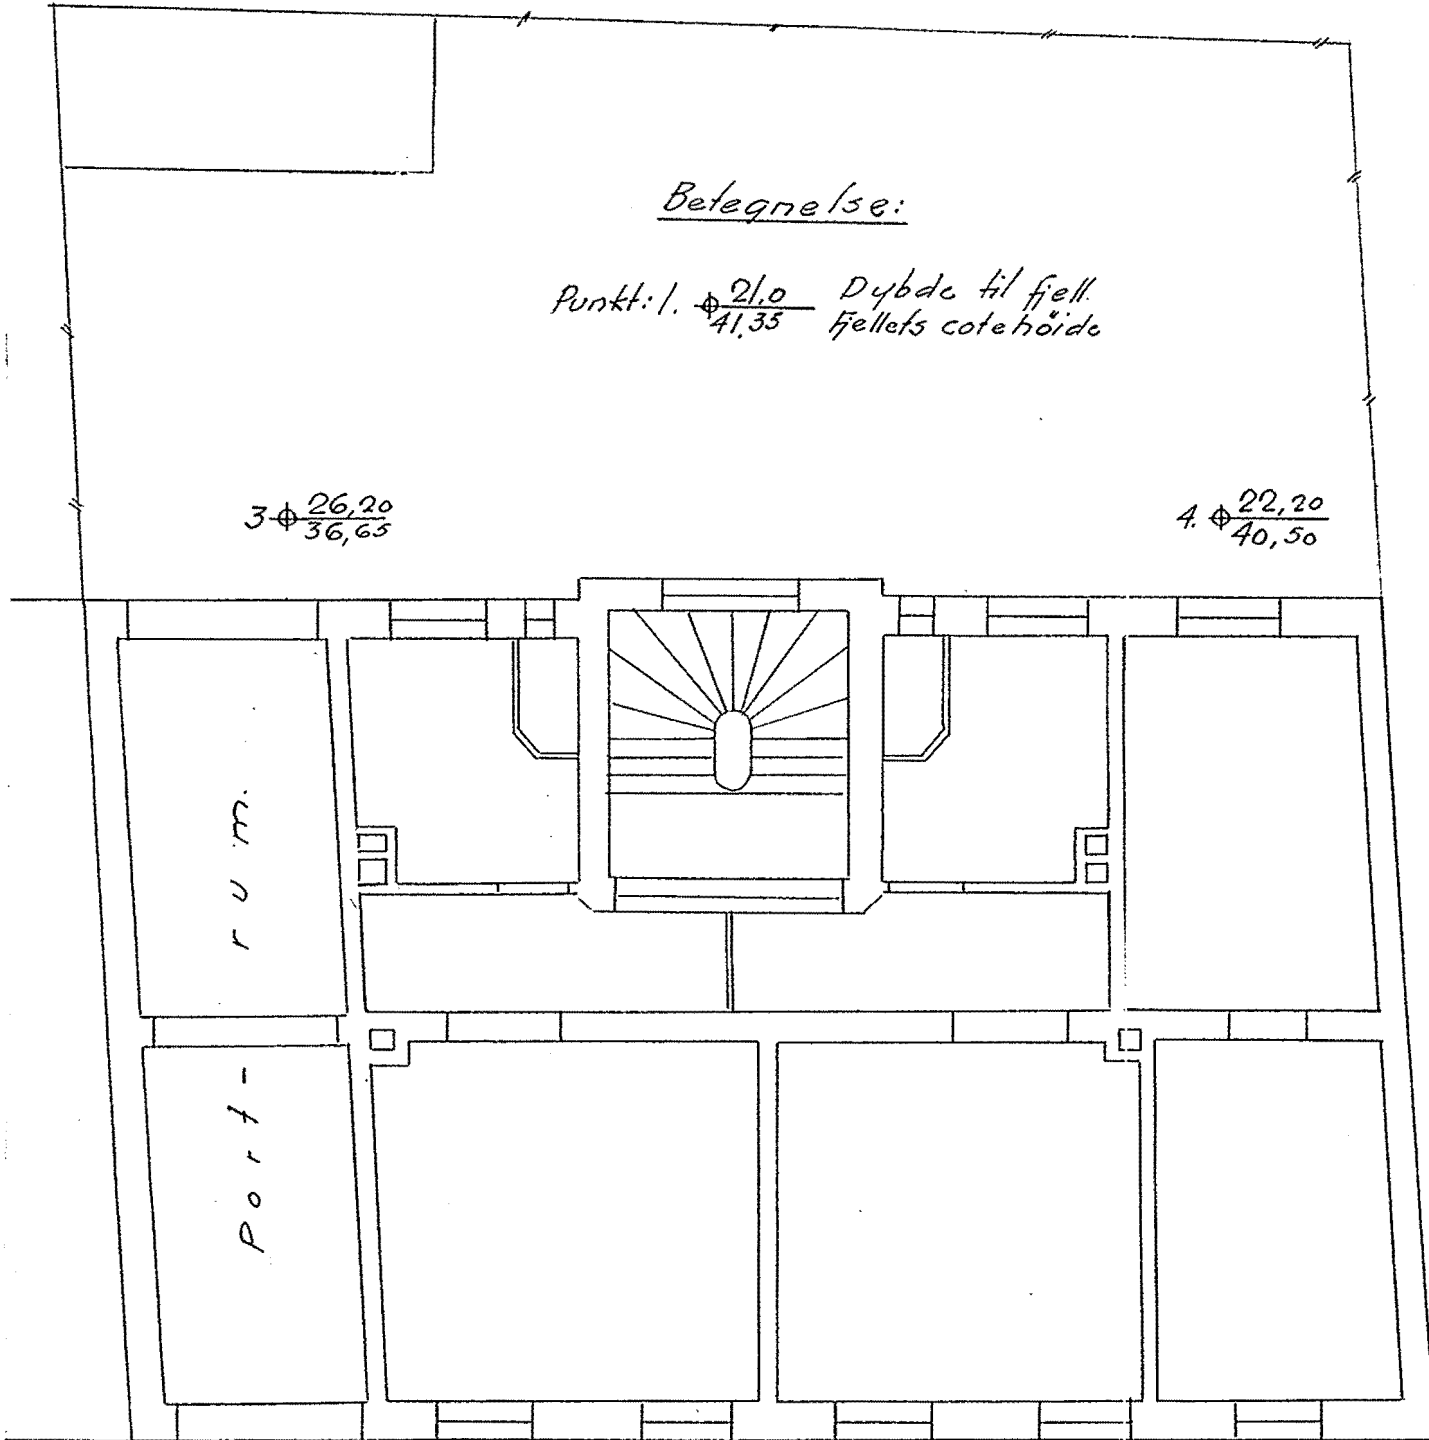
Punkt: 1.  $\frac{21,0}{41,35}$  Dybde til fjell.  
Fjellens cotehøide

3  $\frac{26,20}{36,65}$

4  $\frac{22,20}{40,50}$

2  $\frac{27,30}{35,50}$

1  $\frac{21,00}{41,35}$

Boringsresultatene godtgjør at de øverste 2 til 2,5 m. består av sand med litt ler som har antatt en nokså skarp gul forvitningsfarve. Sanden er av den art at den lett lar sig skylde vekk.

Under sanden påtreffes sterkt sandholdig ler som på omkring 5 - 7 m.s dybde har enkelte vannførende skikt som er forholdsvis bløte og ustabile. Lagene tiltar i fasthet nedover og blir stadig mer sandholdig. Dybden til fjell er større opover mot nr . 27. Synkningstendensen går derfor i denne retning. Massen er av den art som pakker sig sterkt rundt borene så omdreiningstallene på vedlagte boringstabeller er misvisende, kfr. bilag 1 til blad 1372. Å fastlegge fjellgrunnens form er omtrent ugjørlig.
