RAPPORT OVER:

Revierhavna

R-1360-4

4. del. Registrering av fyllmassemektighet, stabilitetsvurdering.

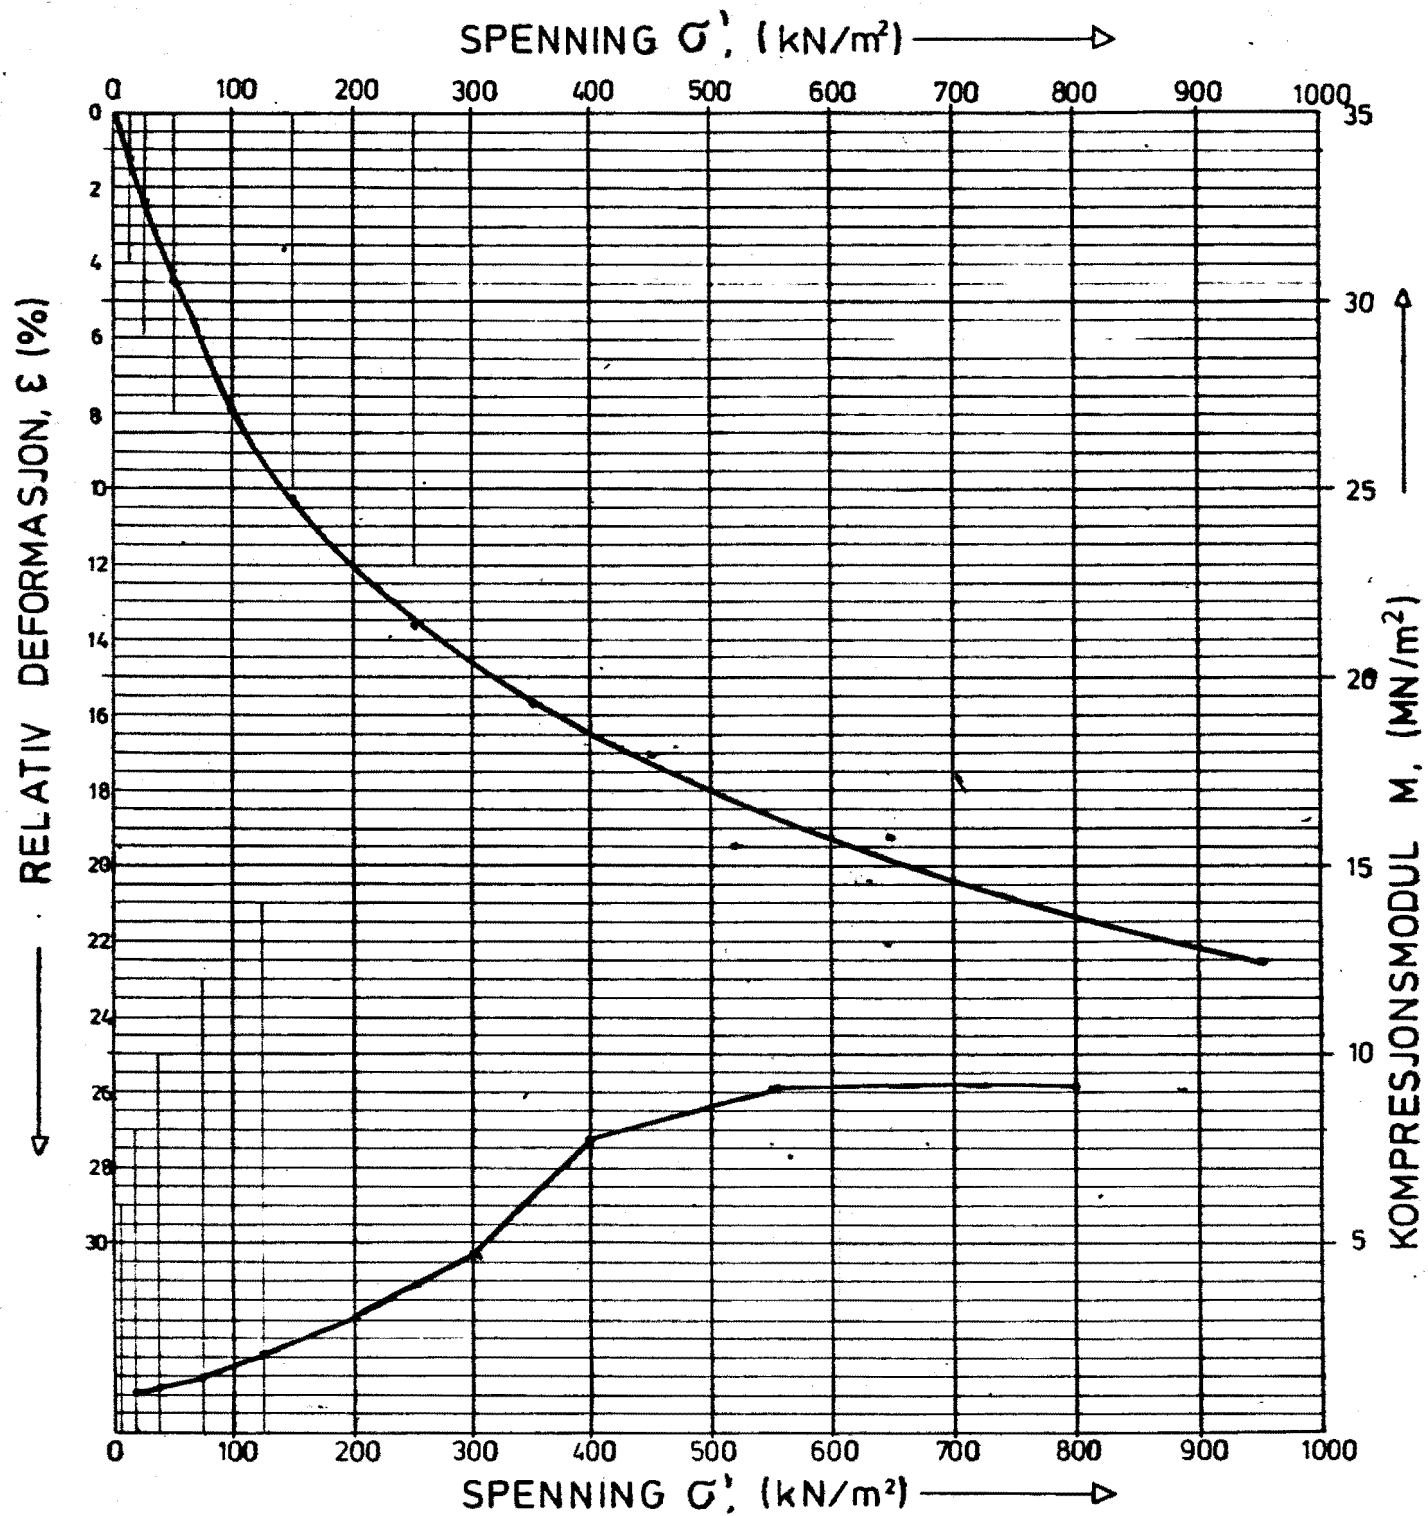
Bilag 17

Ødometerforsøkene antyder at leira er noe overkonsolidert, og med en overkonsolideringsgrad $OCR \approx 2$. Ut fra dette synes udrenert skjærstyrke målt med konus noe for høy. Dette antas å henge sammen med at leira er meget plastisk. Vi regner med at $S_u = 20 \text{ kN/m}^2$ ($2,0 \text{ t/m}^2$) gir et noenlunde riktig bilde av leira uforstyrrede udrenerte skjærstyrke i området hvor prøven ble tatt.

HULL NR:	LAB. NR:	DYBDE	p_0 (kN/m^2)	p_c (kN/m^2)	OCR	JORDART	ANM.
18	1360-54	14,3-14,4m	45	70	1,6	LEIRE

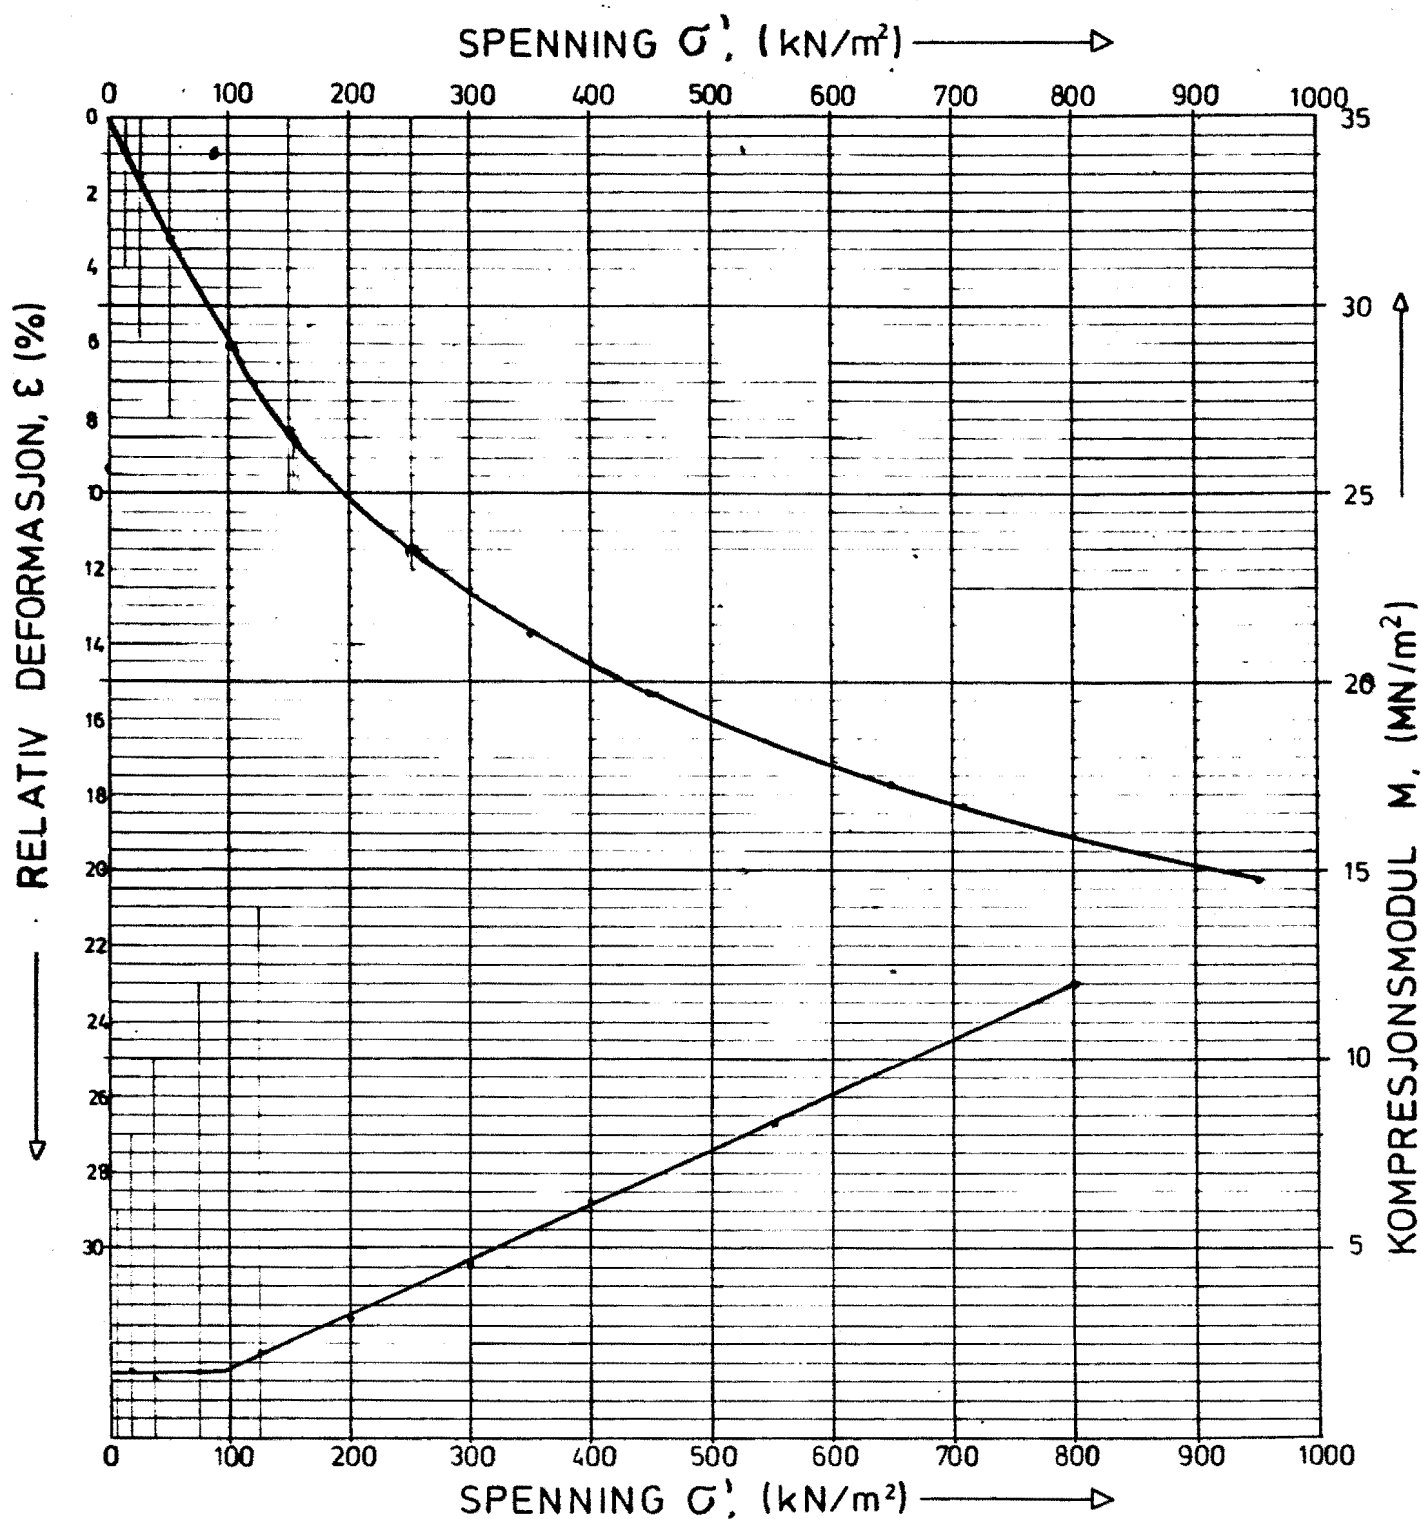
Bilag 18

HULL NR.:	LAB. NR.:	DYBDE	p_0 (kN/m ²)	p_c (kN/m ²)	OCR	JORDART	ANM.
18	1360-56	16,3-16,4m	55	100	1,8	LEIRE

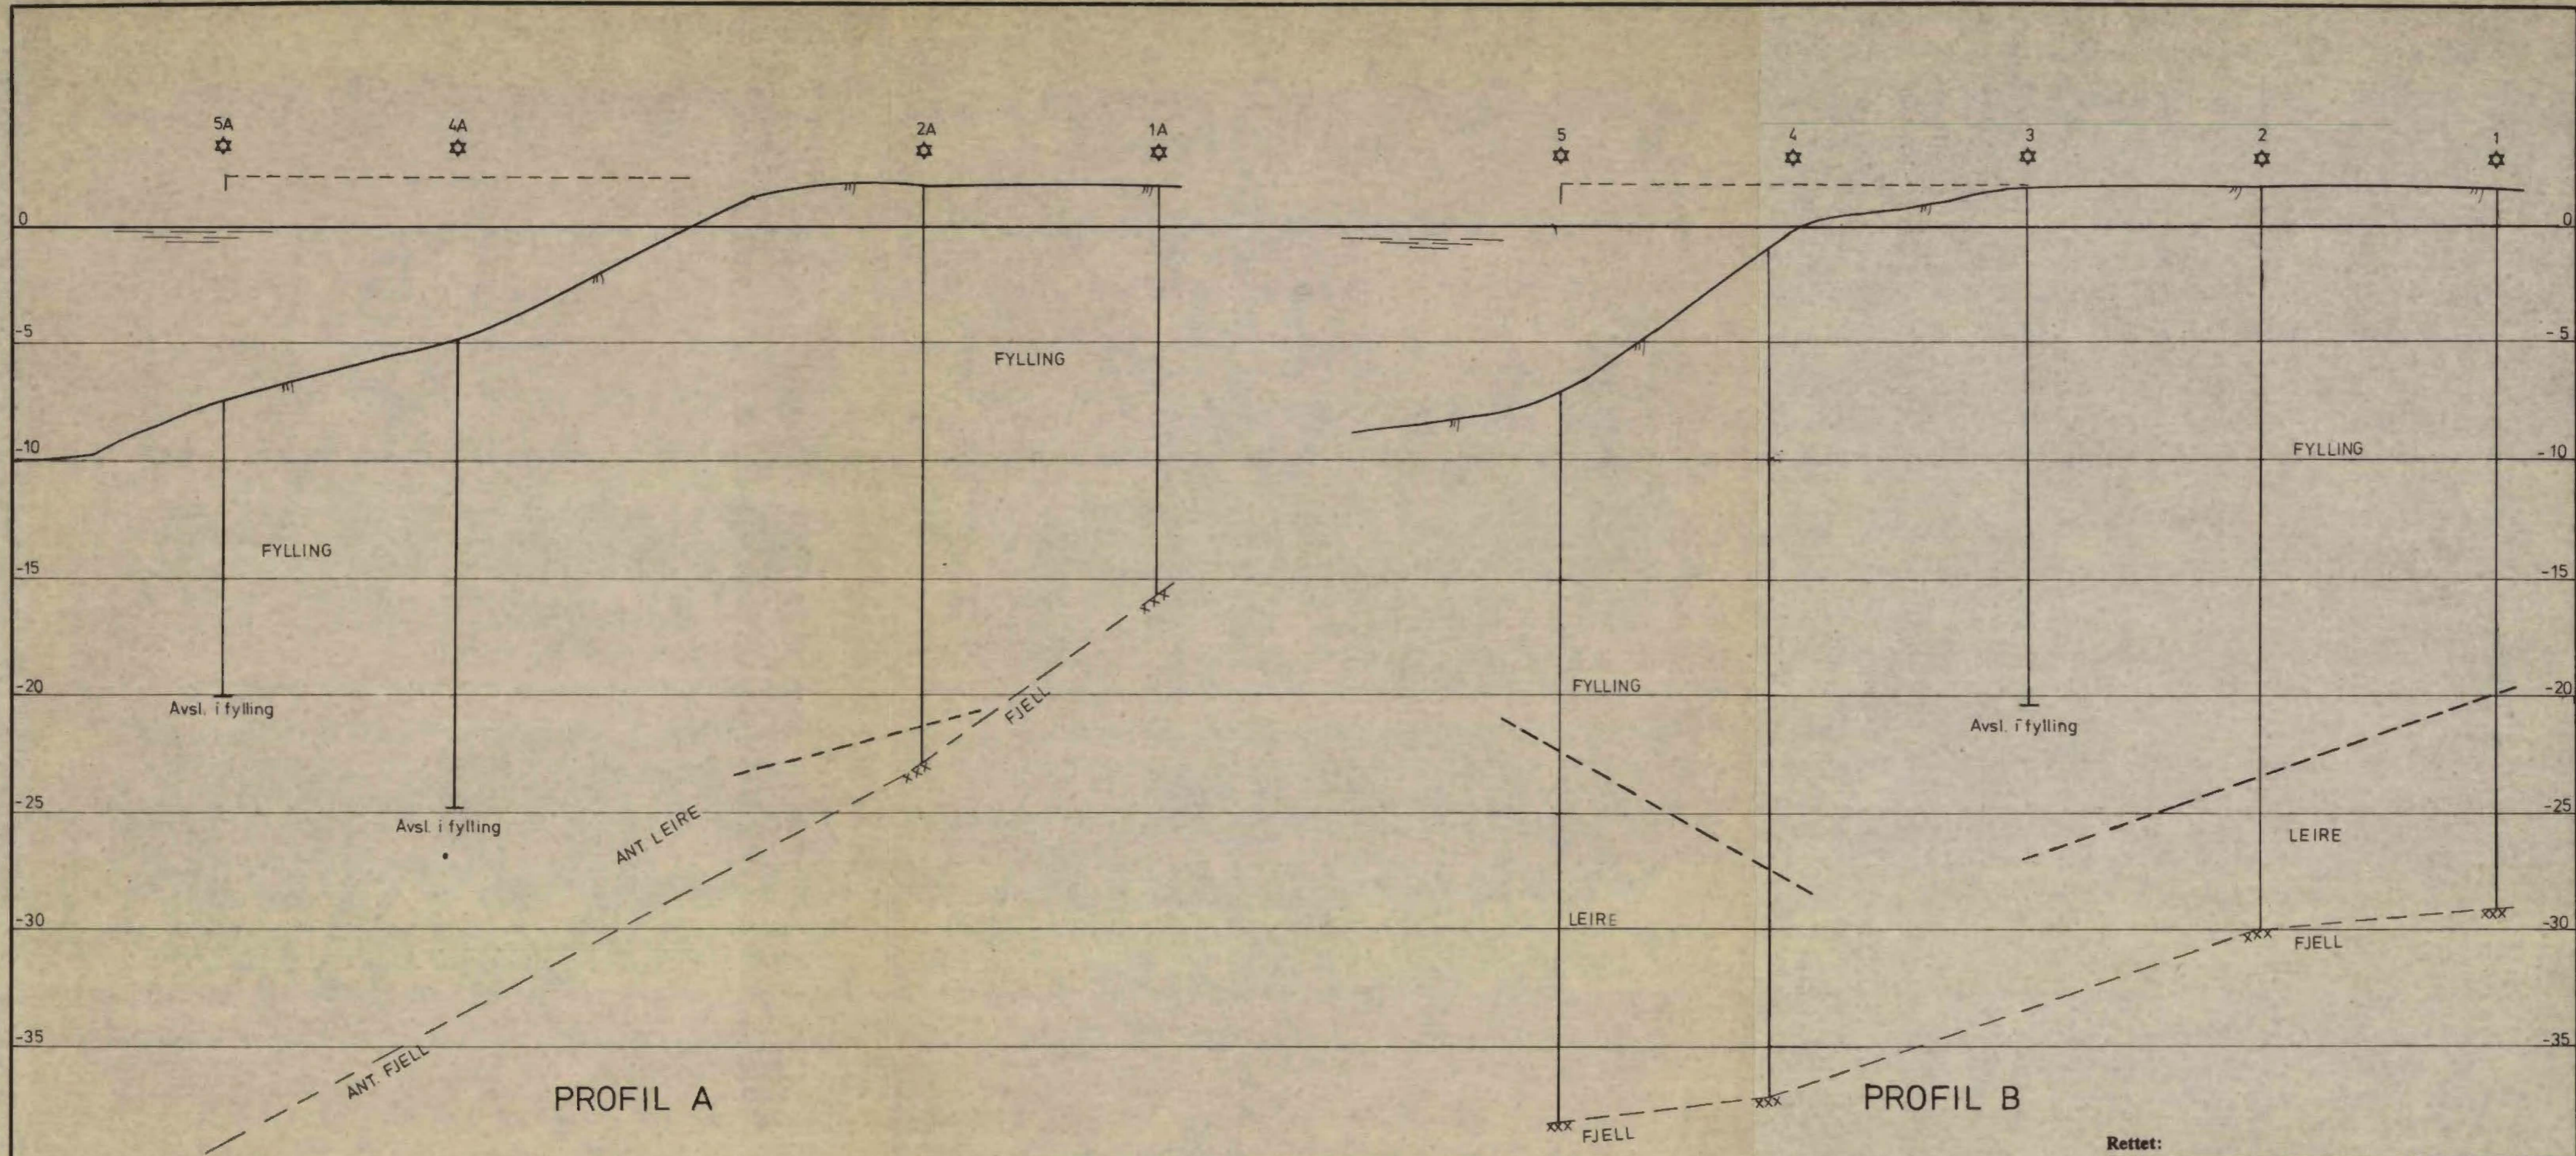
Rettet:		Målestokk 1: 200	Kart ref.
REVIERHAVNA			
Profil A-B		R-1360	Dato Juni 81
OSLO KOMMUNE Geoteknisk kontor		Bilag 19

Boringene viser at fyllmassene har trengt ned i leira etter hvert som fyllingarbeidet og den utenforliggende mudring har pågått. Ute ved fyllingsfronten avtar mektigheten av fyllmassene raskt. Således er det for en stor del liten eller ingen fyllmassemektighet 10-15 m utenfor eksisterende strandlinje. Bilag 19-21 viser profiler A-I som er opptegnet på grunnlag av borresultatene.
