Vei 5136. Tokerud. Stabilitetsundersøkelse.

R - 1045

10. mai 1971.

OSLO KOMMUNE
GEOTEKNISK KONTOR

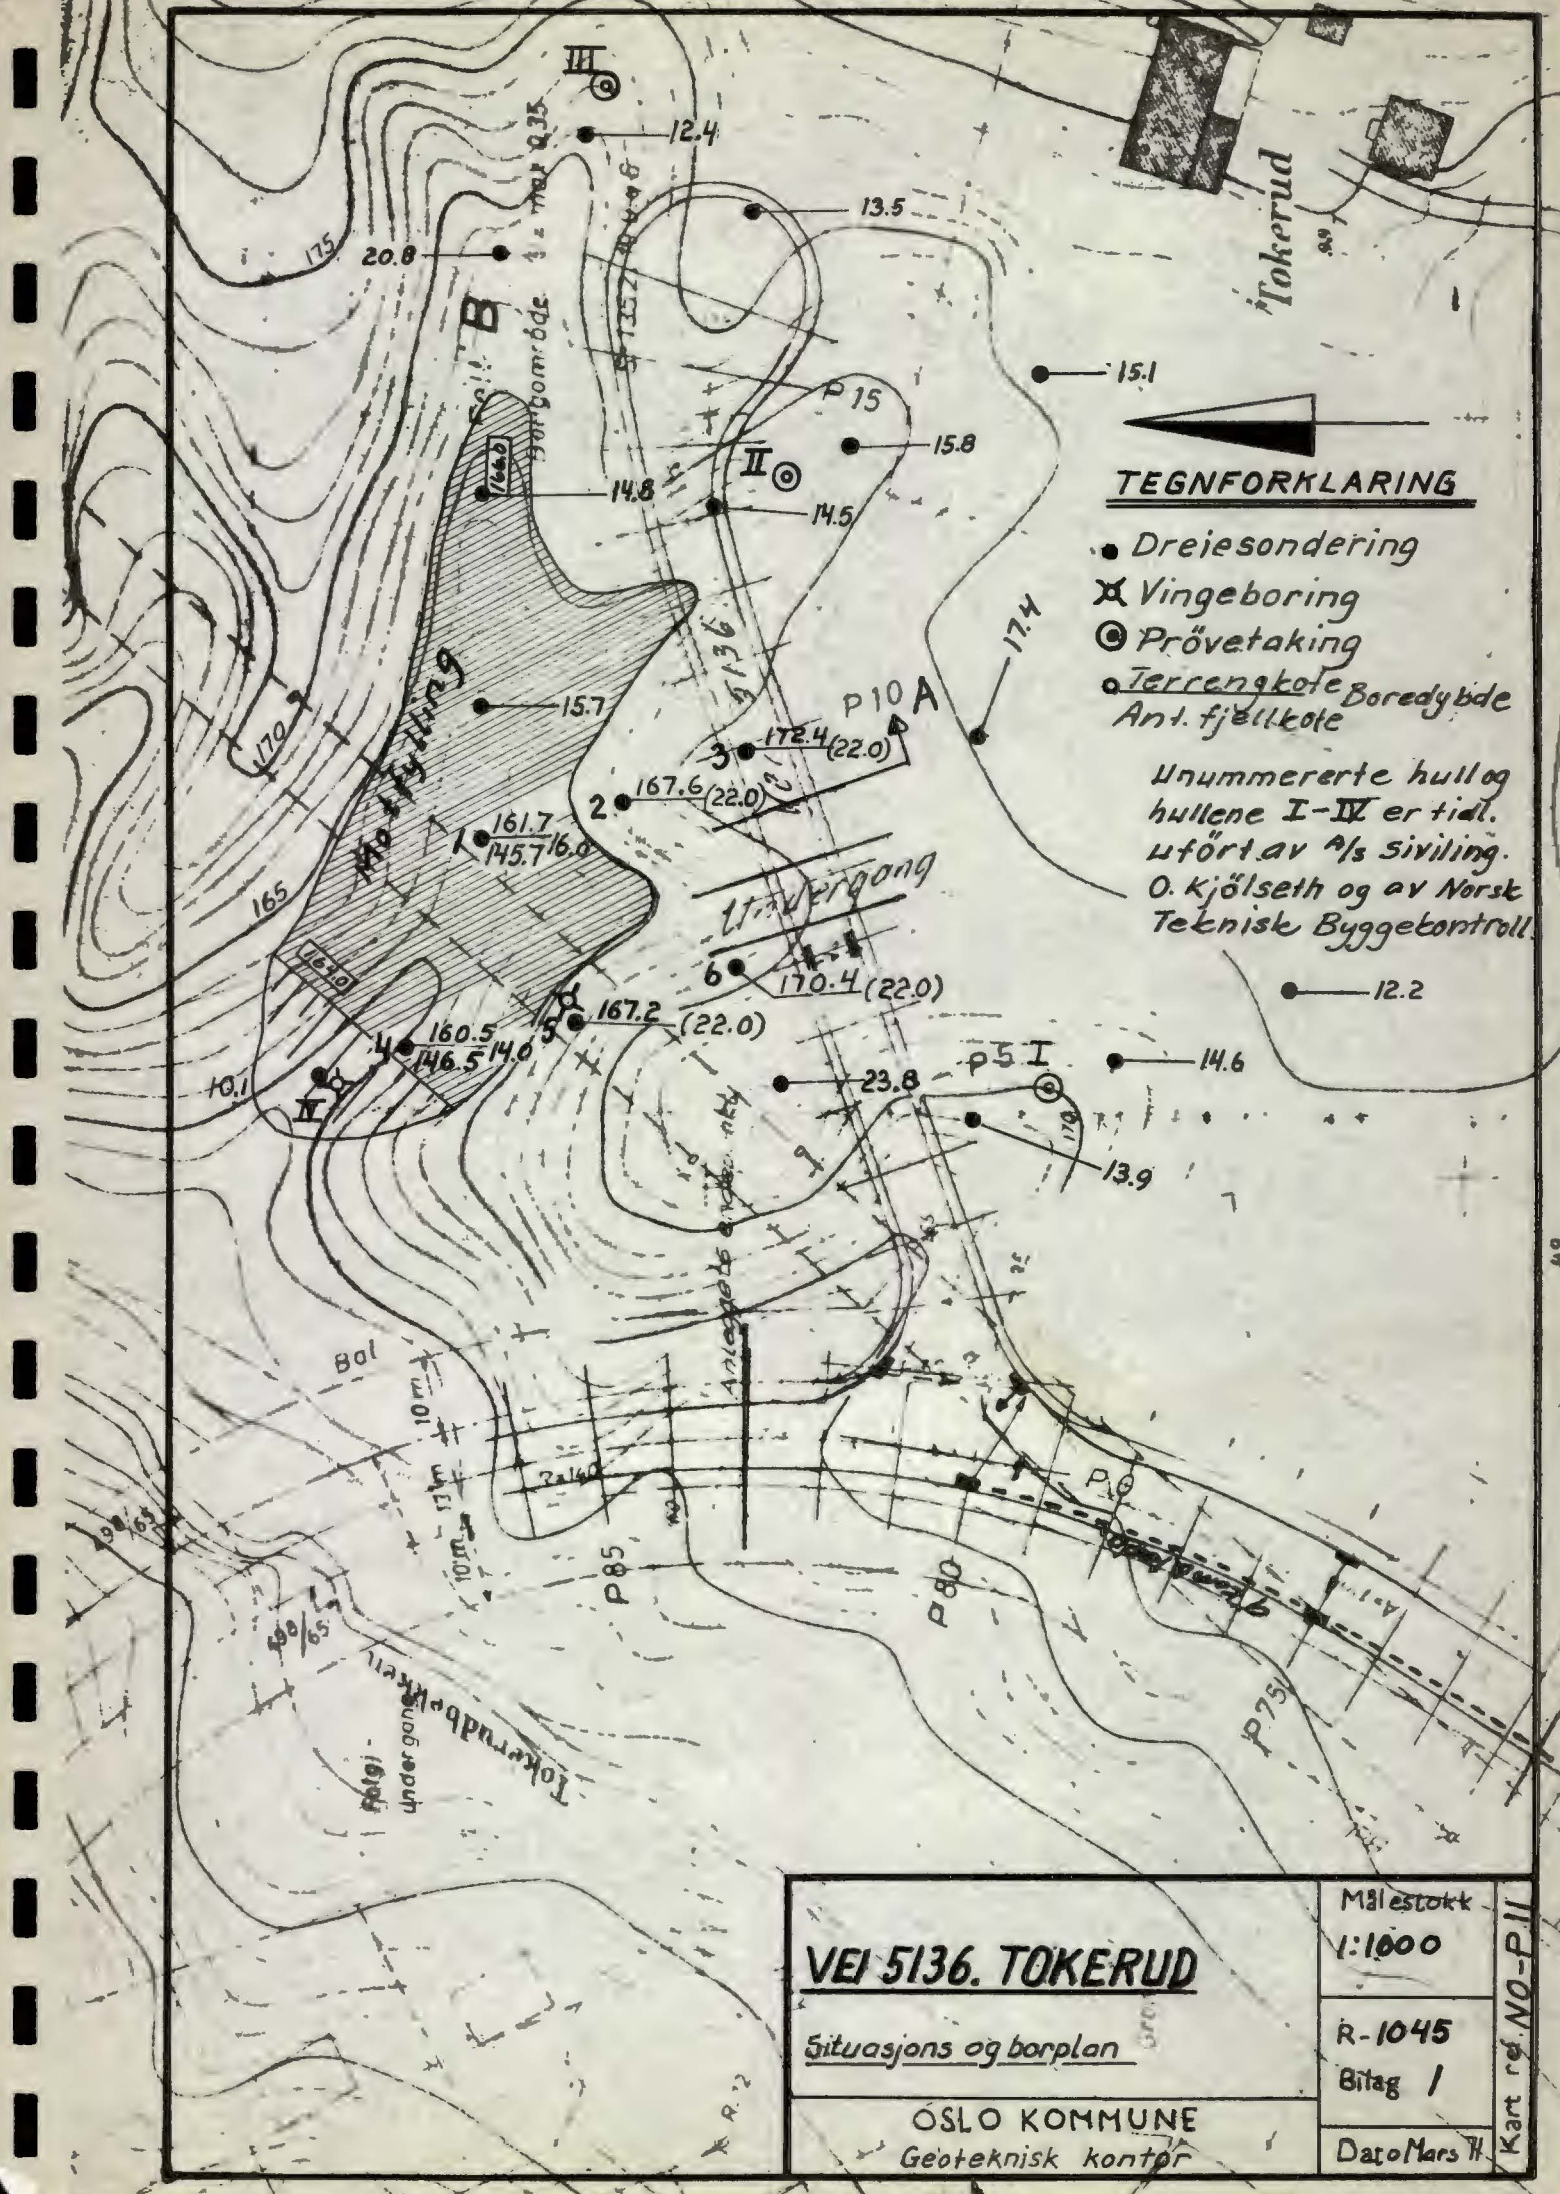
VEI 5136. TOKERUD Situasjons og borplan	Målestokk 1:1000	Kart nr. NO-P.11
	R-1045 Bitag 1	
OSLO KOMMUNE Geoteknisk kontor	Dato Mars 71

Markarbeidet er utført av firma Norboring ved Steinar Dalen og har omfattet 6 dreiesonderinger og 1 vingebooring. Beliggenheten av borpunktene er vist på situasjons- og borplanen bilag 1. Resultatet av vingebooringen som er tatt ved hull 5 er vist på bilag 2. Ved hvert borpunkt er angitt terrengkote, boreddybde og kote for antatt fjell hvis dette antas å være påtruffet. Unummererte punkter samt punktene I - IV er utført av ovenfor nevnte private firma.

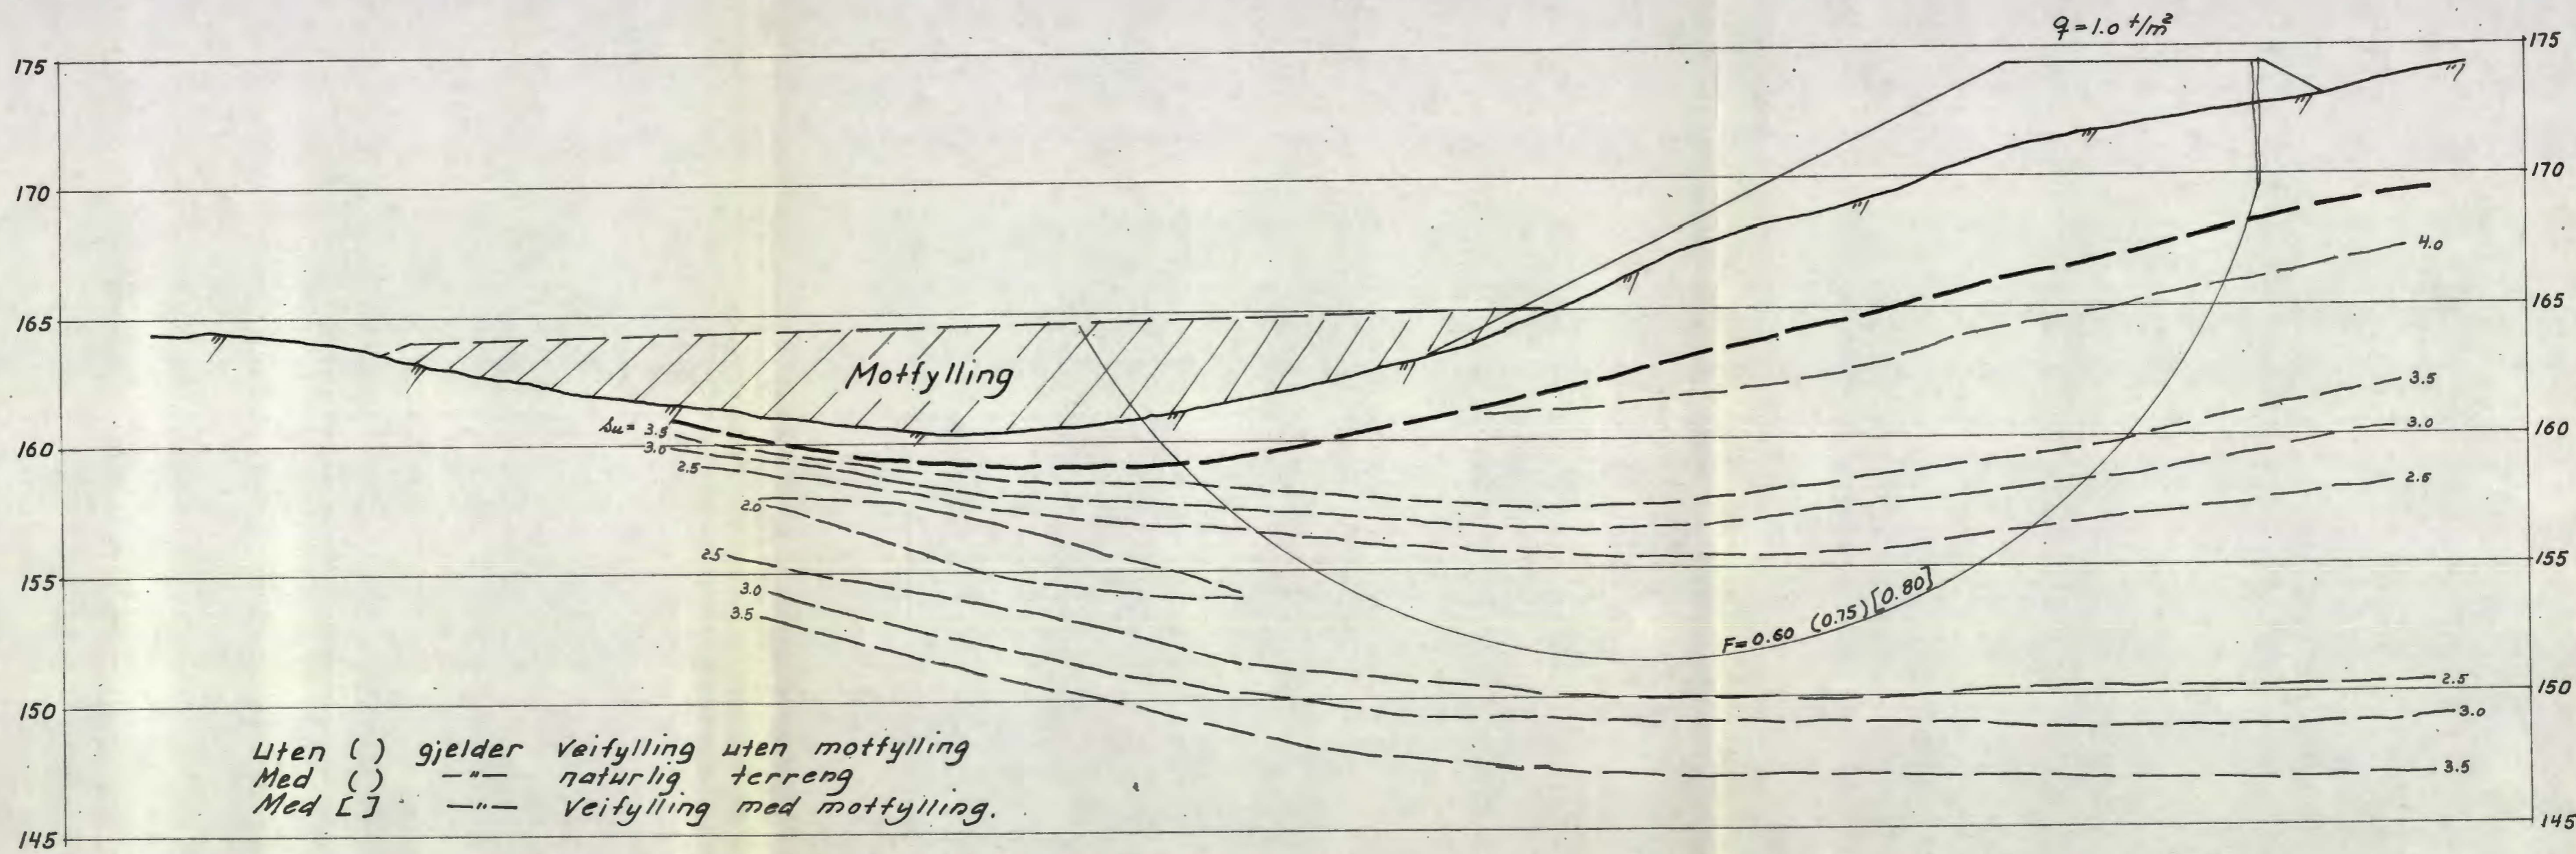
VEI 5136, TOKERUD		Målestokk 1:200
Profil A (pel 9) med stabilitetsberegning.		R-1045 Bilag 3
OSLO KOMMUNE Geoteknisk konsulent		Dato Maj 71 Kart ref.

En stabilitetsberegning basert på de målte udrenerte skjærfastheter gir for eksisterende terreng en sikkerhetsfaktor på ca. 0,75. Selv om man vet at beregningsmetoden ikke er helt korrekt for naturlige skråninger så viser den like fullt at skråningen har dårlig stabilitet. Med den prosjekterte

veifylling ville den beregningsmessige sikkerhet gå ned til 0,6. En forverring av den naturlige skrånings stabilitetsforhold er derfor meget betenkelig og vi har derfor foreslått lagt ut en motfylling i dalsøkket slik at den beregningsmessige sikkerhetsfaktor med veifyllingen og motfyllingen er 0,8 d.v.s. noe bedre enn for den naturlige skråning. Den foreslåtte motfyllings utstrekning og mektighet er vist på profilet bilag 3 og på situasjons- og borplanen bilag 1.
