Rapport over:

**WESSELS GATE 5 OG 12**

**R-3234**

**20. 08. 2001**

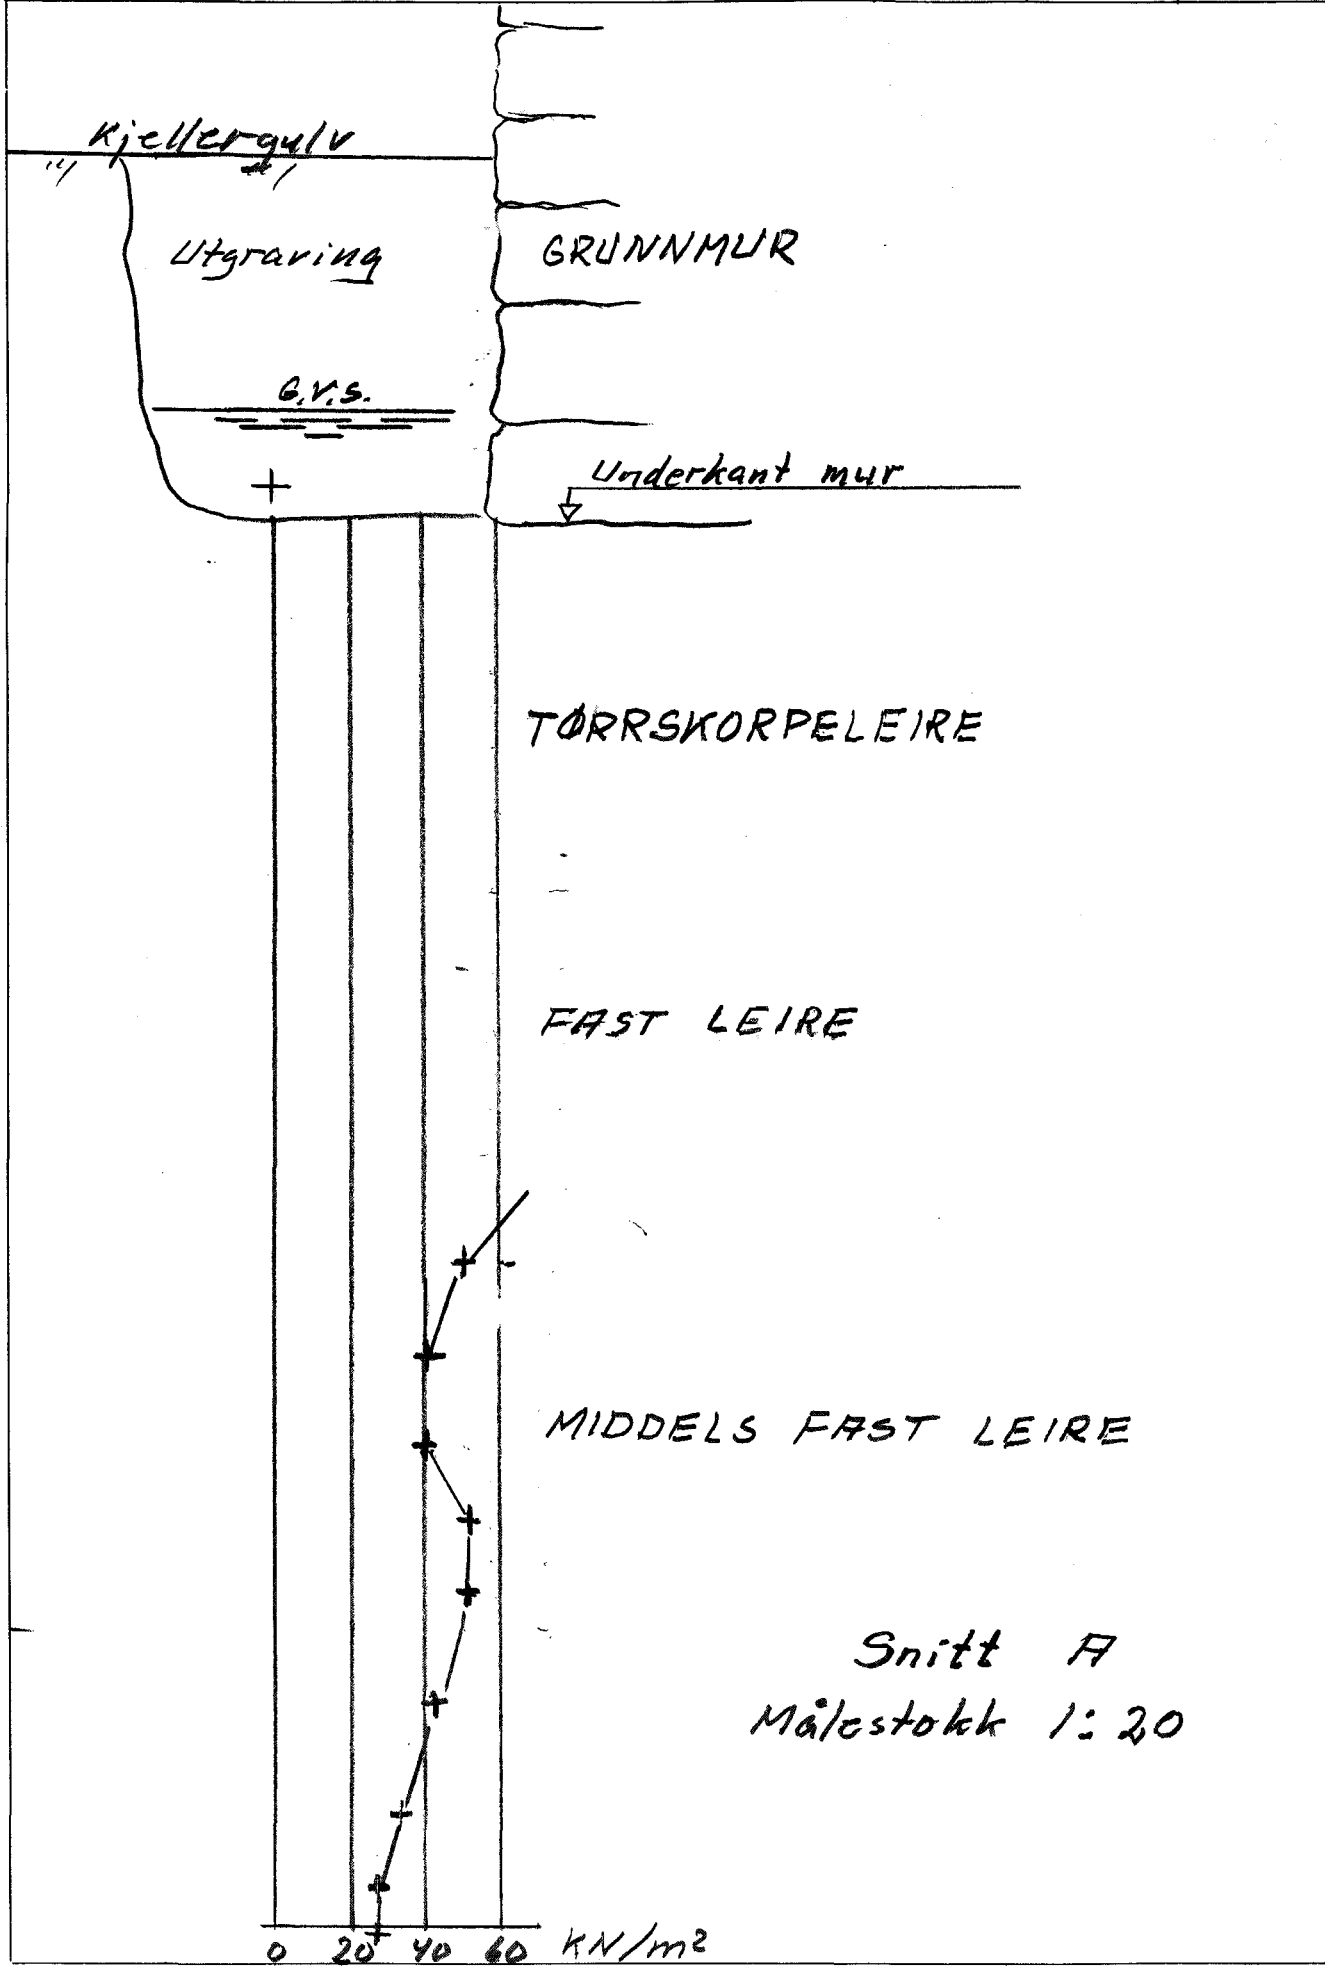
Snitt A  
Målestokk 1:20

Ved portrommet mot bakgården er det betydelige deformasjoner på murverket og en kan få inntrykk av at grunnens bæreevne her er overbelastet. I tillegg til å undersøke fundamenttilstanden ble det derfor også foretatt skovlboring og skjærstyrkemålinger med vingebor ned til 4 m under fundamentsålen.

Grunnmuren som har tykkelse ca. 1 m, består av blokksteinmur med underkant 1 m under kjellergulvnivå hvor denne hviler direkte på tørrskorpeleire. Tørrskorpelaget ble registrert ned til ca. 1 m under fundamentsåle hvor det er overgang til mer plastisk leire, men fortsatt med god og høyere fasthet enn det vingeboret kunne registrere. Målbare skjærstyrke ble først oppnådd 1,8 m under fundamentsåle. Fra dette nivå ned til 4 m under fundamentsålen ble det målt middels fast leire med skjærstyrke avtagende fra 50 – 28 kN/m<sup>2</sup>. På større dybde antas det å være meget bløt sensitiv leire. Bilag 4 viser et borprofil fra Wessels gate 13 og som illustrerer den type leiravsetning en må forvente å finne i dypere liggende lag under nordre del av Wessels gate 5. Skjærstyrkemålingene som ble utført fra kjelleren i Wessels gate 5 viser at det er god og tilstrekkelig bæreevne i grunnen umiddelbart under det undersøkte fundamentet. Deformasjonene må derfor relateres til skjevsetninger som følge av sterkt fallende fjellforløp under Wessels gate 5. Bilag 1 viser snitt av inspeksjonsgropen med underliggende vingeborfastheter. Bilag 3 viser utgangshøyder på de 11 nivellementsboltene som ble installert i gården.

Grunnens bæreevne er tilstrekkelig god under murene på begge de undersøkte lokalitetene. De store deformasjonene ved portrommet på Wessels gate 5 må tilskrives setningsskader som følge av sterkt fallende fjellforløp under bløte kompresible leiravsetninger. Under fasaden mot Wessels gate er det trolig liten eller ingen dybde til fjell, mens det ved portrommet trolig er minst

Nytt setningsnivellement bør tidligst utføres 3 – 4 måneder etter utgangsnivellementet.
