OSLO KOMMUNE  
GEOTEKNISK KONTOR

FORRETNINGSBYGG FOR ABRAHAMSEN & CO. A/S  
GRUNNBRUDD LANGS E-6

R-1929-2

14. desember 1984

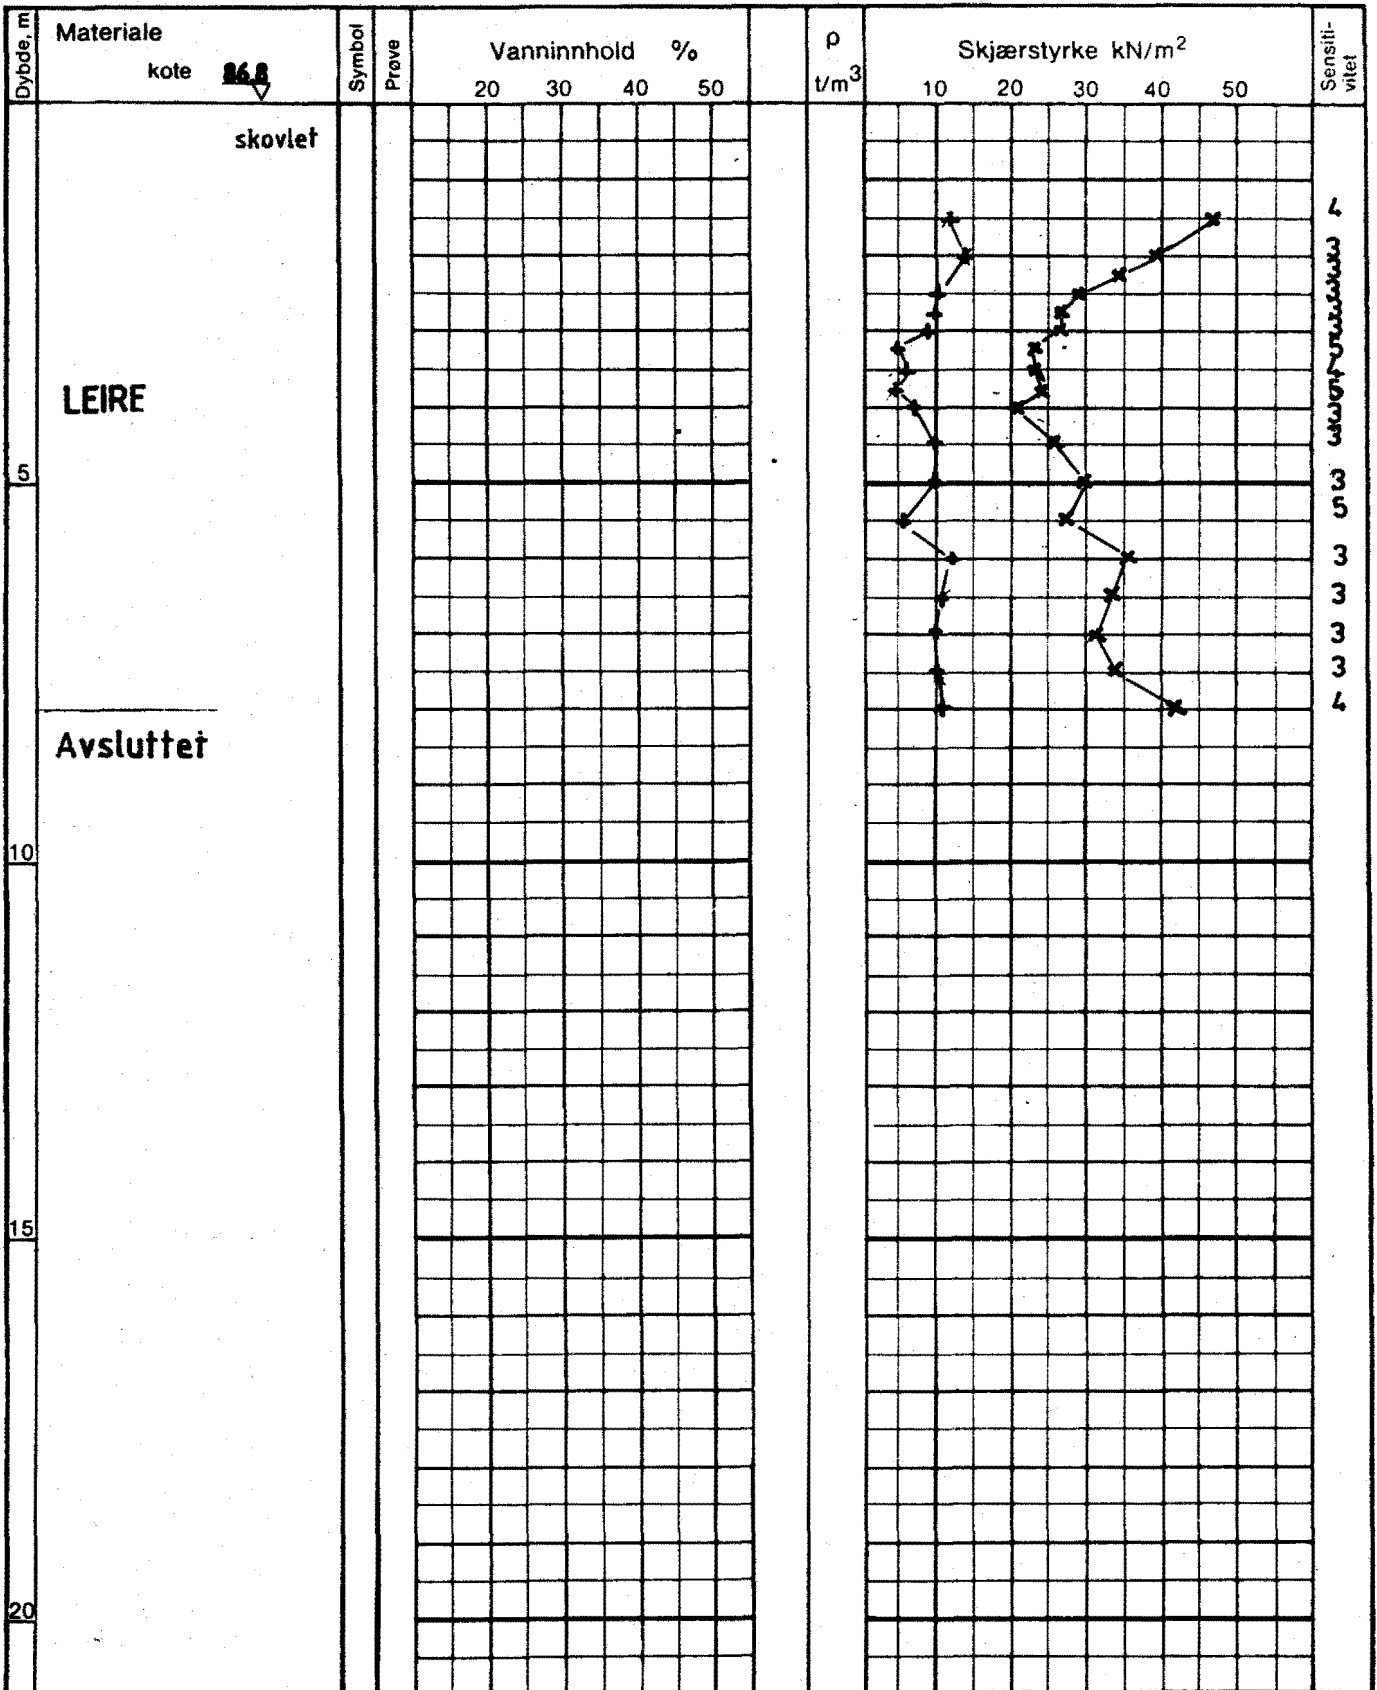
Tegn. nr. **1929-20**

Etter avtale ble det iverksatt grunnundersøkelser innenfor utglidningsområdet. Disse undersøkelsene ble påbegynt 8.10. I første omgang ble det utført 2 vingeboringer for raskt å få oversikt over i hvilken grad leiravsetningene innenfor bruddområdet var omrørte. Vingeborresultatene som er angitt på tegning nr. 1929-19 og 20, tilsier at leiravsetningene bare i liten grad er omrørt i bruddområdet.

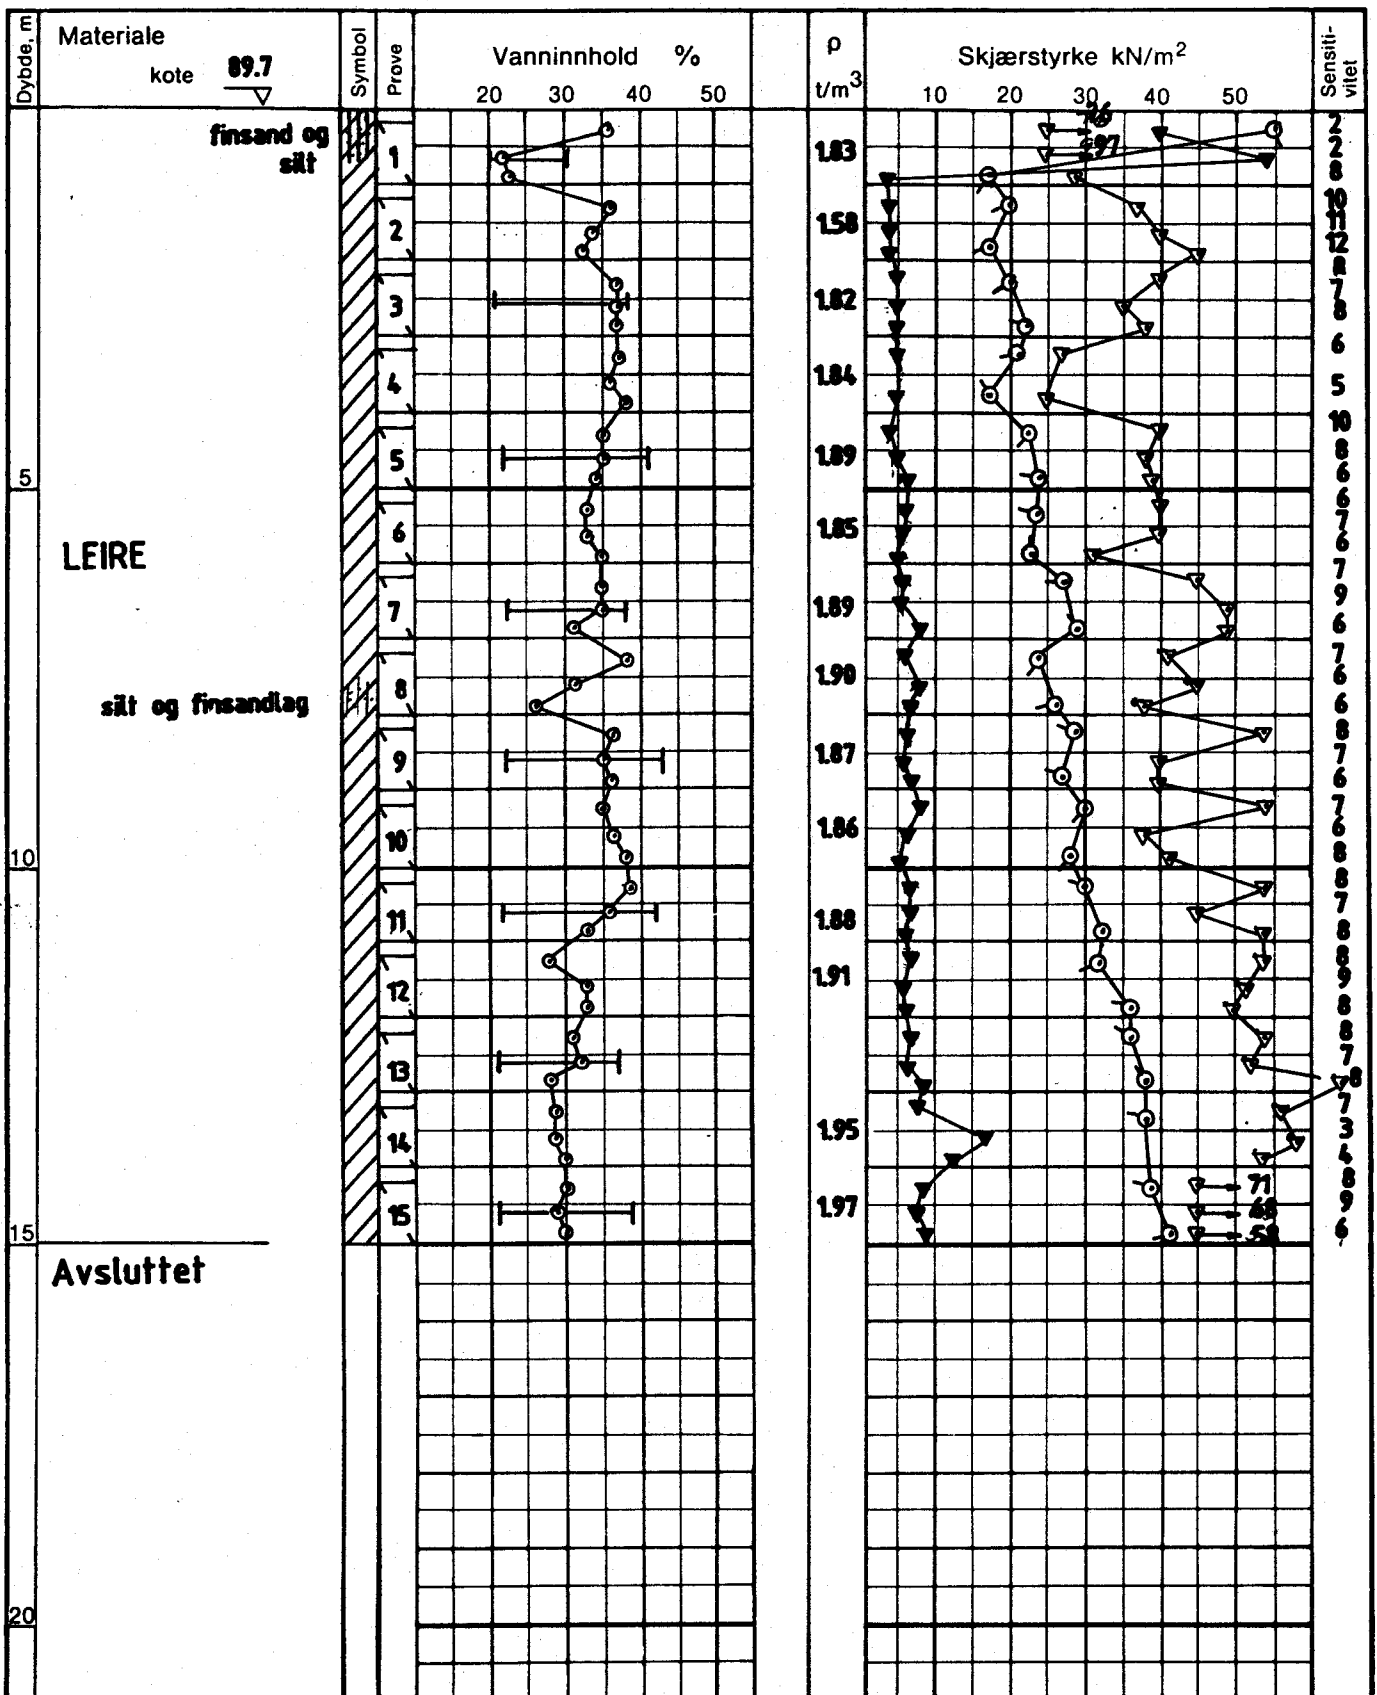
Tegn. nr. **1929-24**

De opptatte leirprøver ble analysert ved vårt laboratorium, der de vanlige rutineundersøkelsene er gjennomført. Borprofilene, tegn. nr. 1929-21 - 26, viser resultatet av undersøkelsene med jordartbeskrivelse, vanninnhold, flyte- og utrullingsgrense, samt densitet. Videre viser borprofilene uforstyrret og omrørt udrenert skjærstyrke bestemt ved konus og udrenerte enaksiale trykkforsøk.

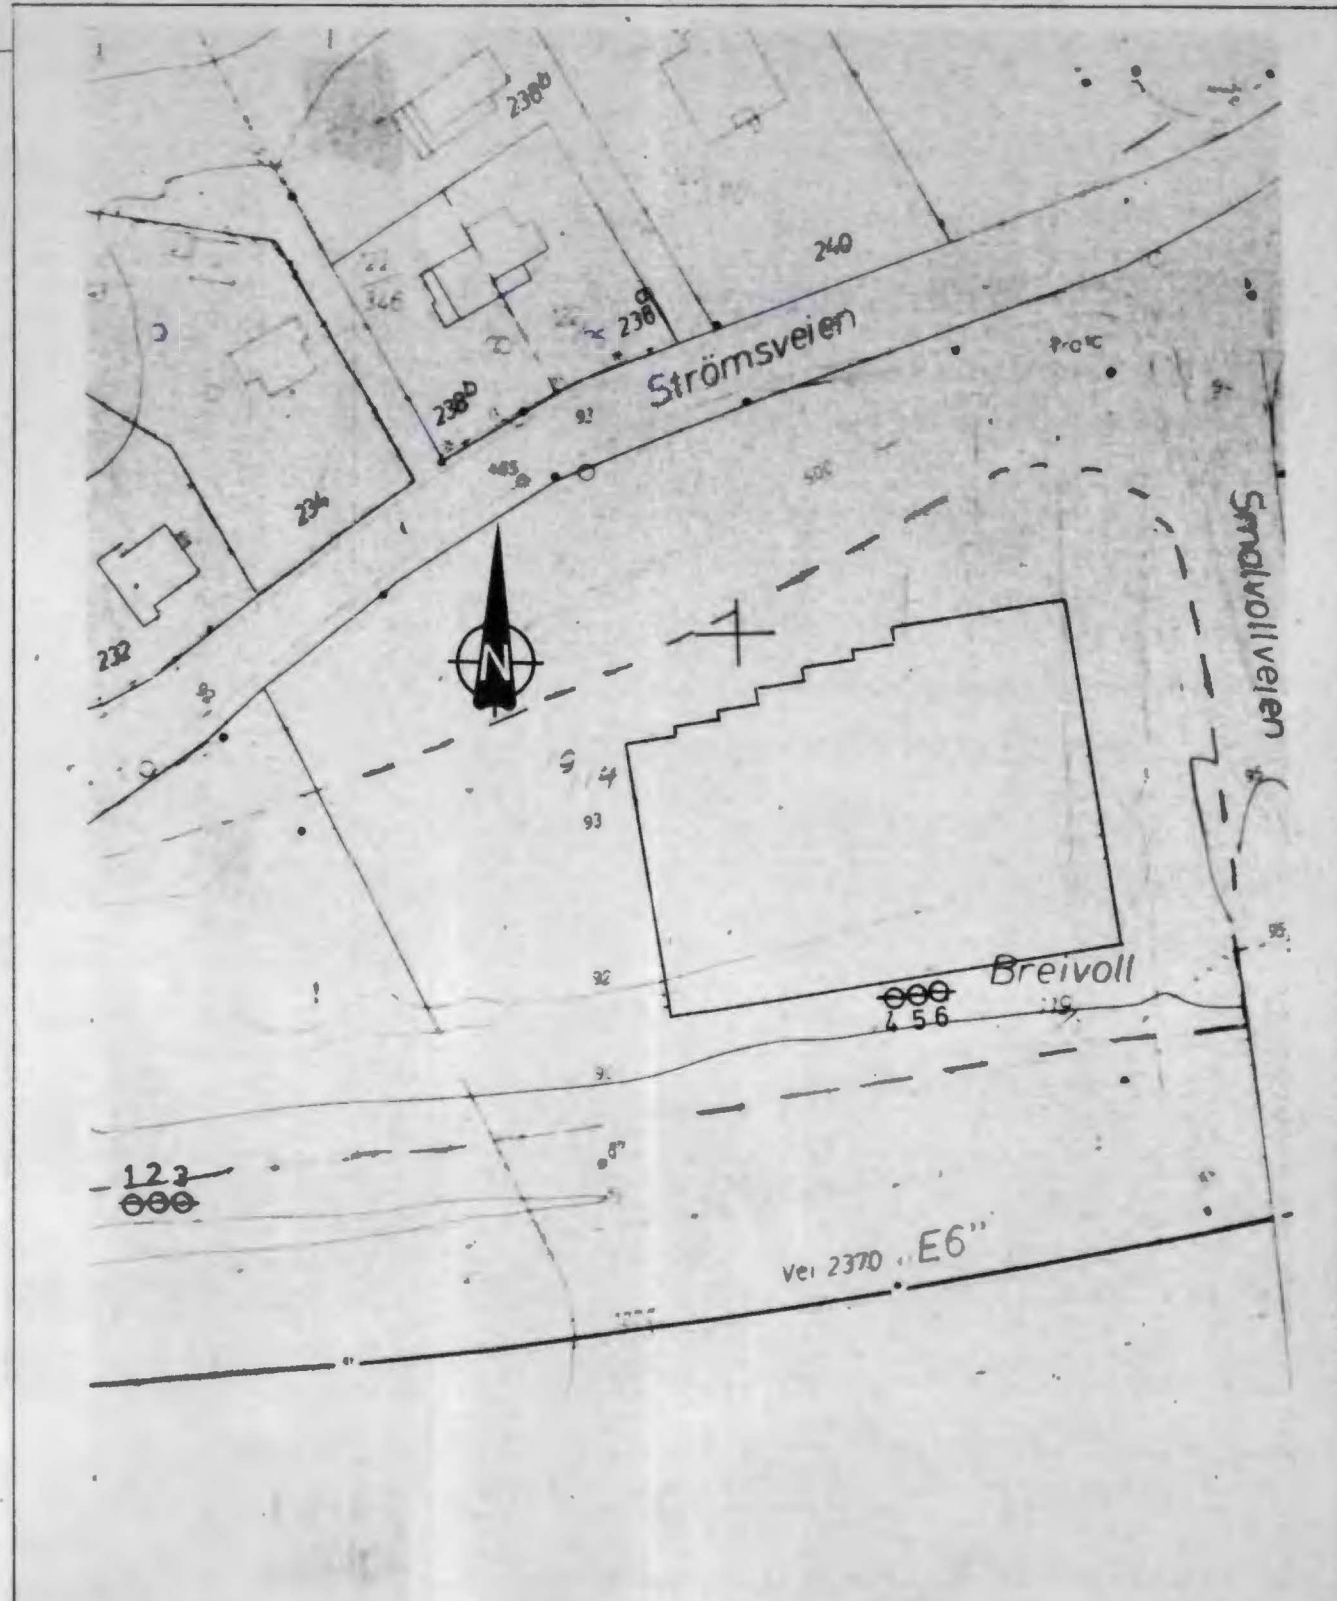
I tillegg til vingeboringene ble det så tatt opp 4 prøveserier innenfor bruddområdet, samt 1 prøveserie umiddelbart utenfor bruddområdet. Det ble videre satt ned 3 poretrykkmålere innenfor bruddområdet. Poretrykkmålingene er vist på tegn. nr. 1929-27.

Vi har ved våre piezometerinstallasjoner ikke målt så vidt høye poretrykk som benyttet i ovennevnte analyse, men det er rimelig å anta at poretrykkene har vært spesielt høye ved at rekordstore nedbørsmengder ble registrert like før grunnbruddet på Breivoll inntraff. Målerene ble nedsatt etter at terrengavlastingen var utført og en må regne med at poretrykket har vært relativt sett høyere under det oppfylte området.

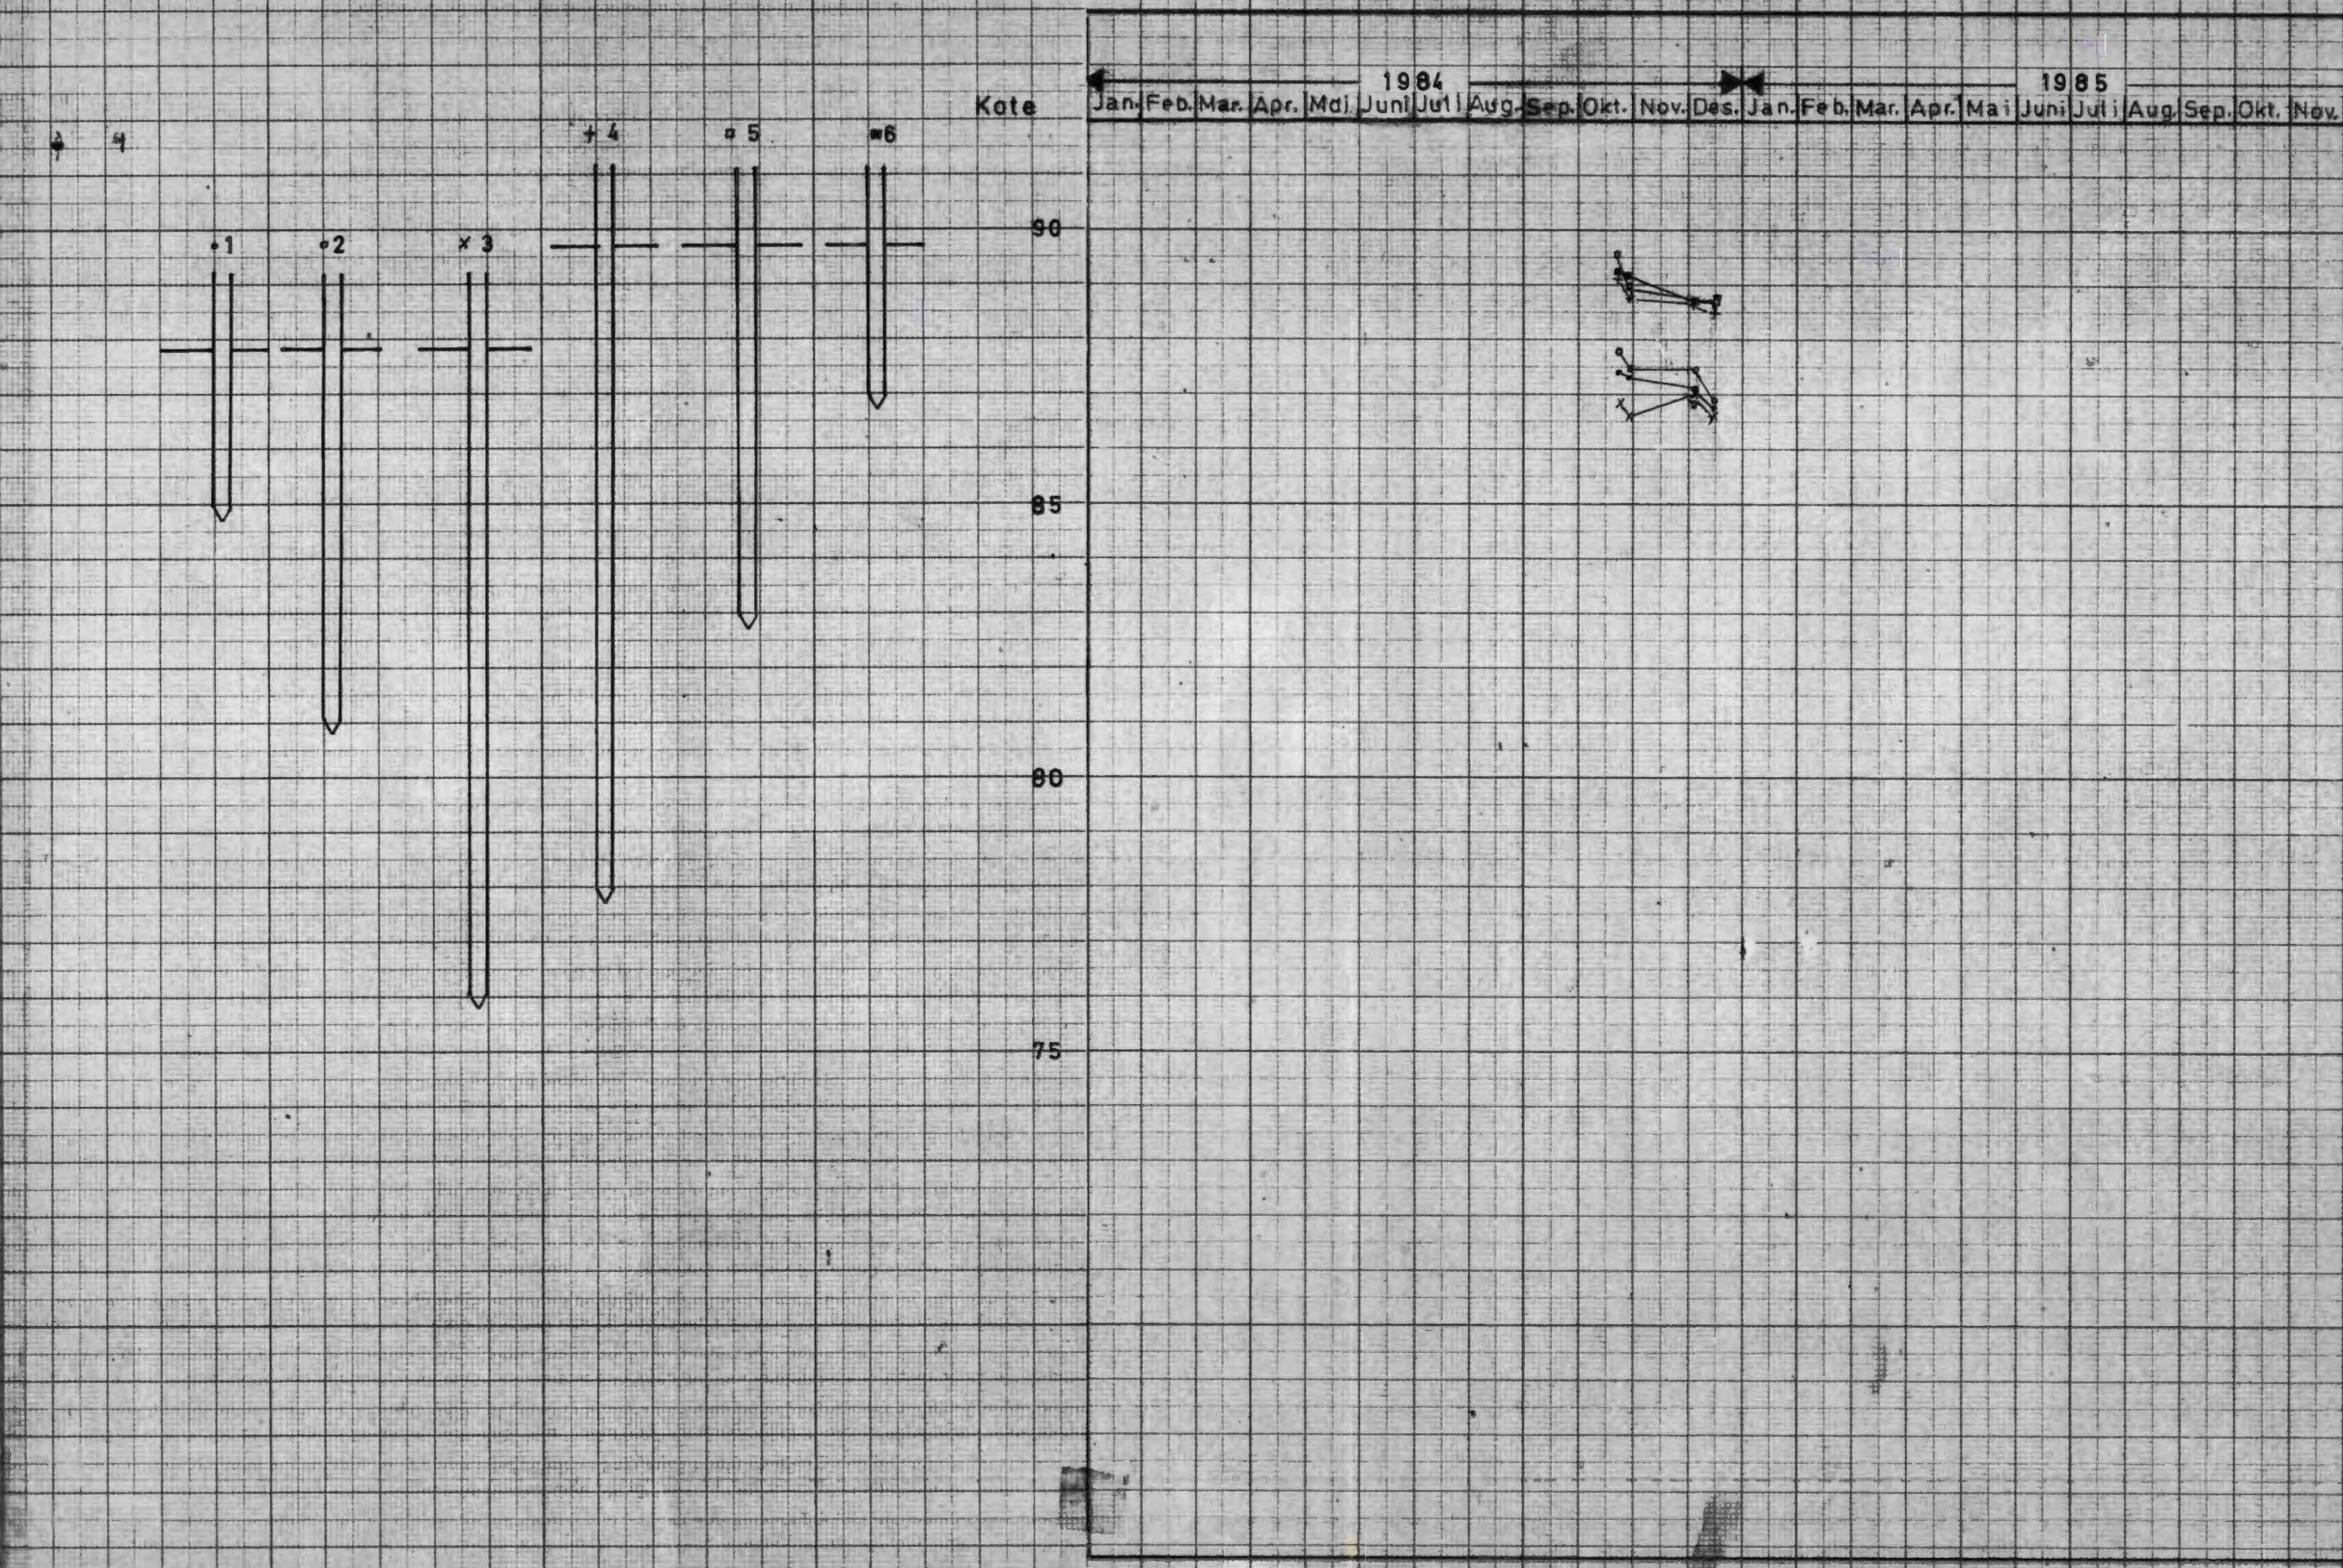
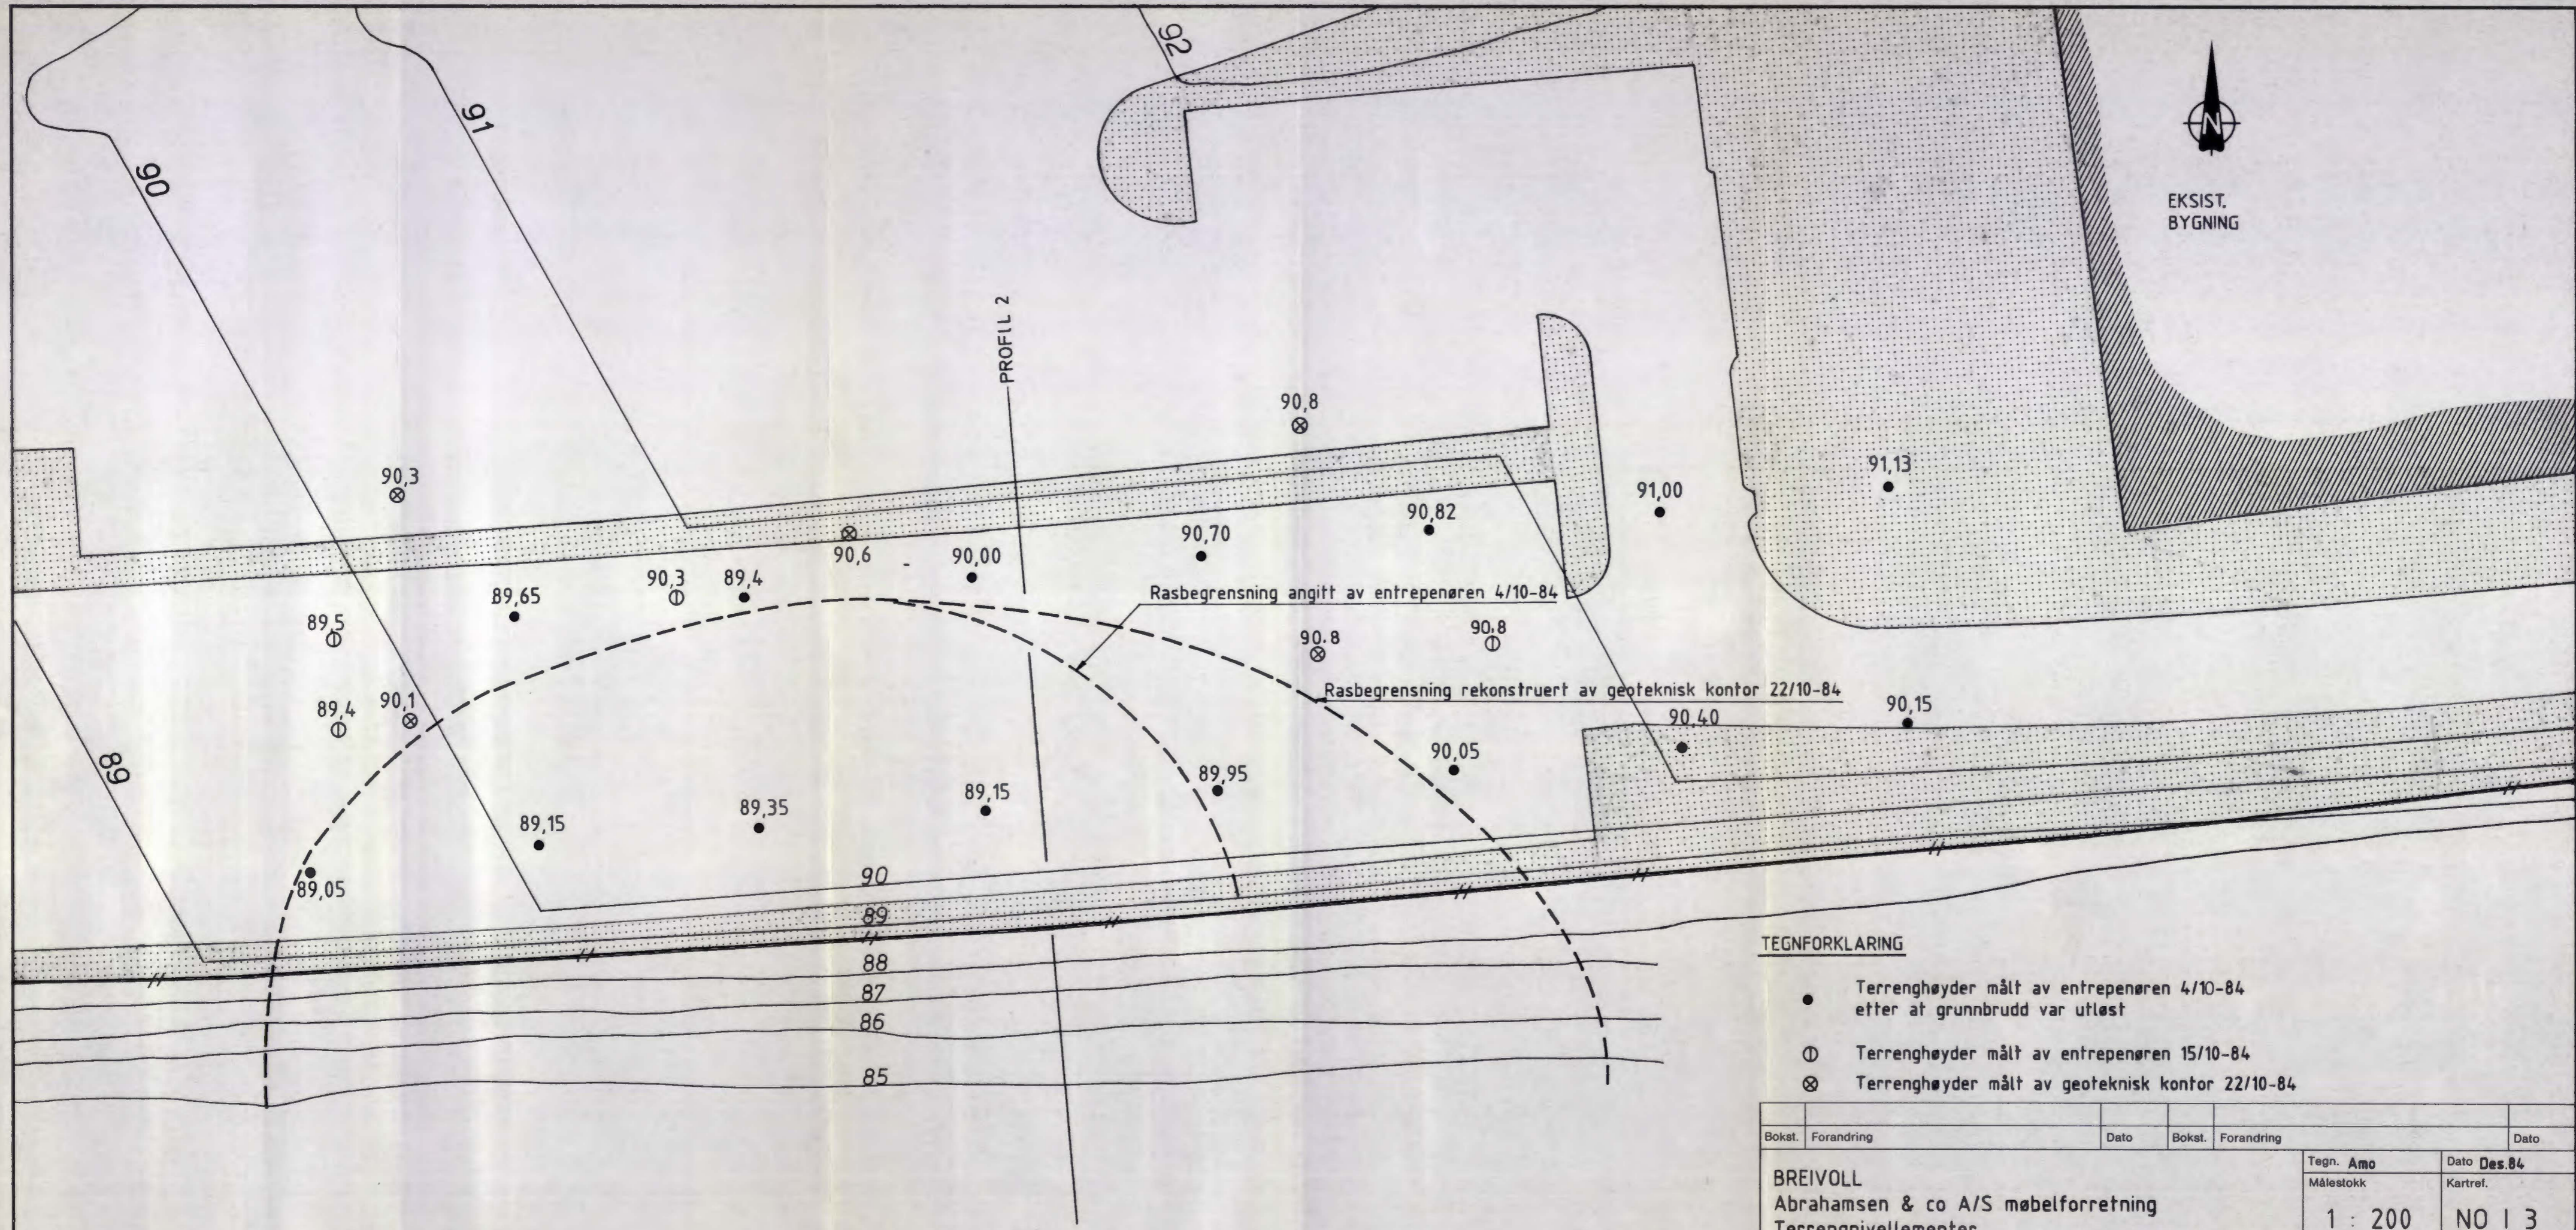
Bokst.	Forandring	Dato	Bokst.	Forandring	Dato
			Tegn. Amo	Dato Des.84	
			Målestokk	Kartref.	
			1 : 200	NO 1 3	
			Tegn. nr.	1929 - 28

Stabilitetsforholdene innenfor det sentrale utglidningsområdet er illustrert på tegn. nr. 1929-29. Opprinnelig terrengnivå er tegnet opp på grunnlag av eksisterende kotekart. Terrengprofilet etter utglidning og avgraving er opptegnet i henhold til entreprenørens profilering 10/10. Terrengnivået før grunnbrudd er opptegnet i henhold til fyllingsplan utarbeidet av arkitekt Nordstein. Ut fra de holdepunkter vi har ser det ut til at nivået på oppfyllingen før grunnbrudd inntraff, må ha vært nonelunde sammenfallende med den fyllingsplan som forelå på dette tidspunkt. Tegn. nr. 1929-28 viser målte terrenghøyder etter at grunnbruddet var inntruffet.

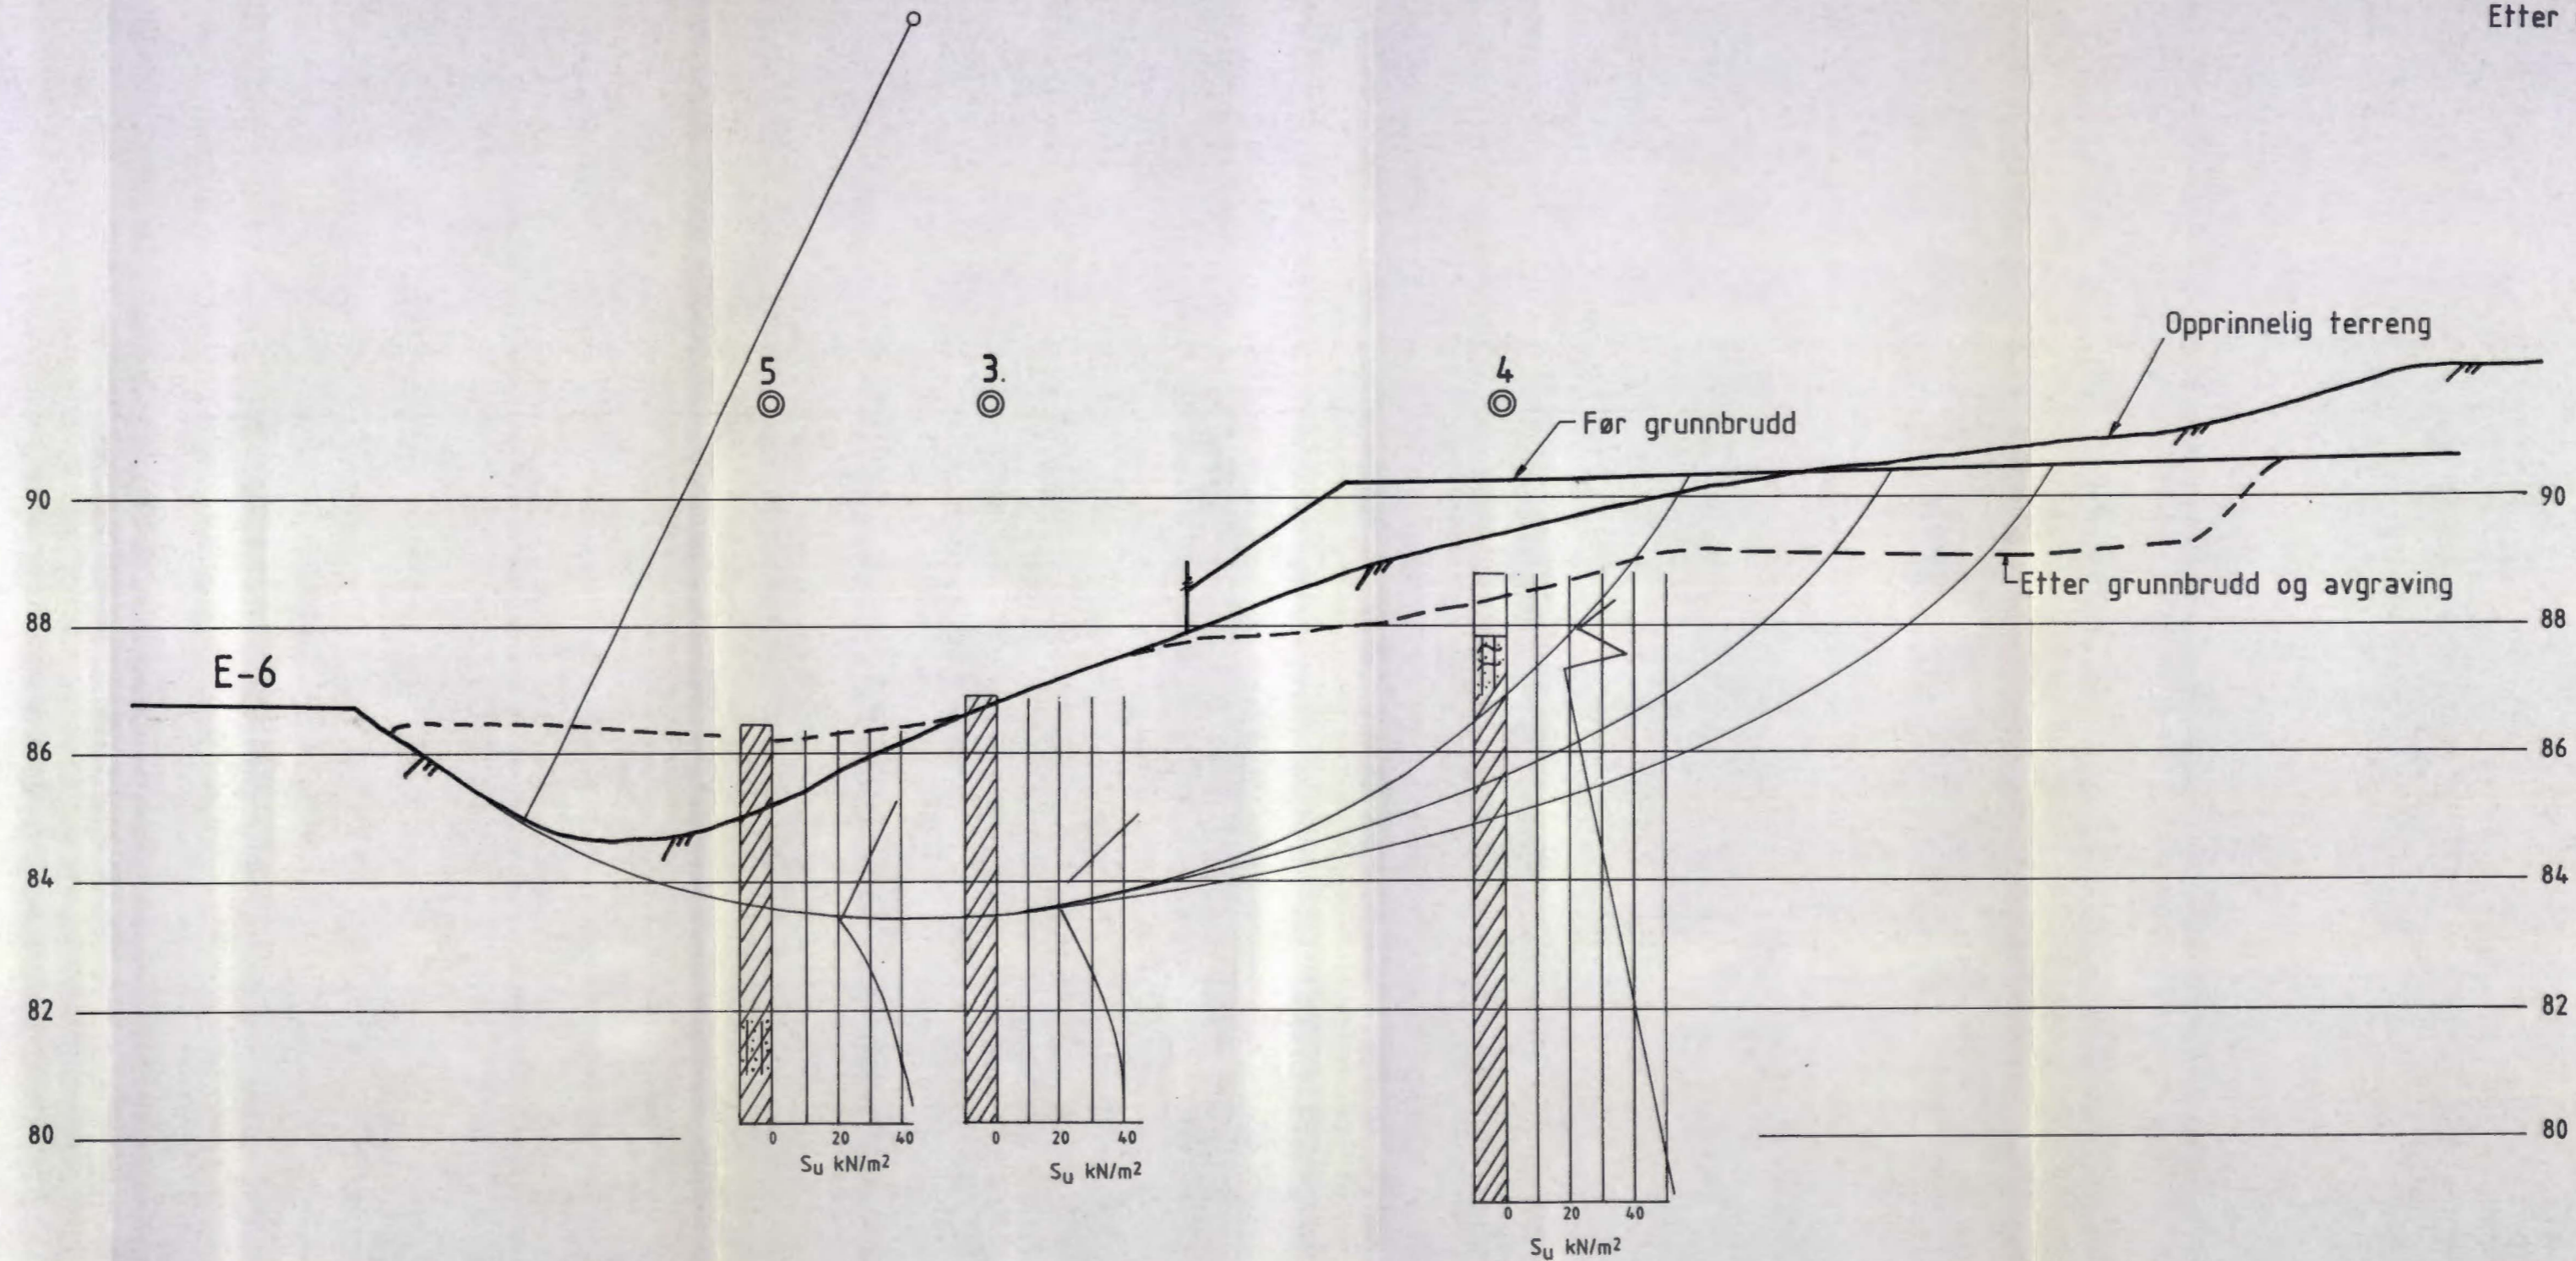
OSLO KOMMUNE Geoteknisk kontor				Tegn. nr. 1929 - 29

Oppstramningen av den opprinnelige skjæringsskråningen langs motorveien har medført stabilitetsforverring, ved at skjærspenningene i de kritiske skjærflater beregningsmessig har øket med ca. 15%. Ved en totalspenningsanalyse kommer vi frem til at den målte udrenerte skjærstyrke innenfor rasområdet ligger 30-40% over beregnet påkjenning.

Før oppfylling  $\tau \sim 14 \text{ kN/m}^2$   
 Før grunnbrudd  $\tau \sim 16 \text{ --}$   
 Etter grunnbrudd og avgraving  $\tau \sim 8 \text{ --}$

Opparbeidelsen av den gjenfylte overvannsgrøfta langs motorveien foreslås utsatt til ettervinteren 85. Stabilitetsproblemene som følge av grunnbruddet løses ved at parkeringsplanen endres og videre ved at det i stor utstrekning foretas masseutskifting med lette fyllmasser.
