Bryn vernehjem

2. del: Supplerende boringer for korrigert gravplan.

R - 1223

27. okt. 1975

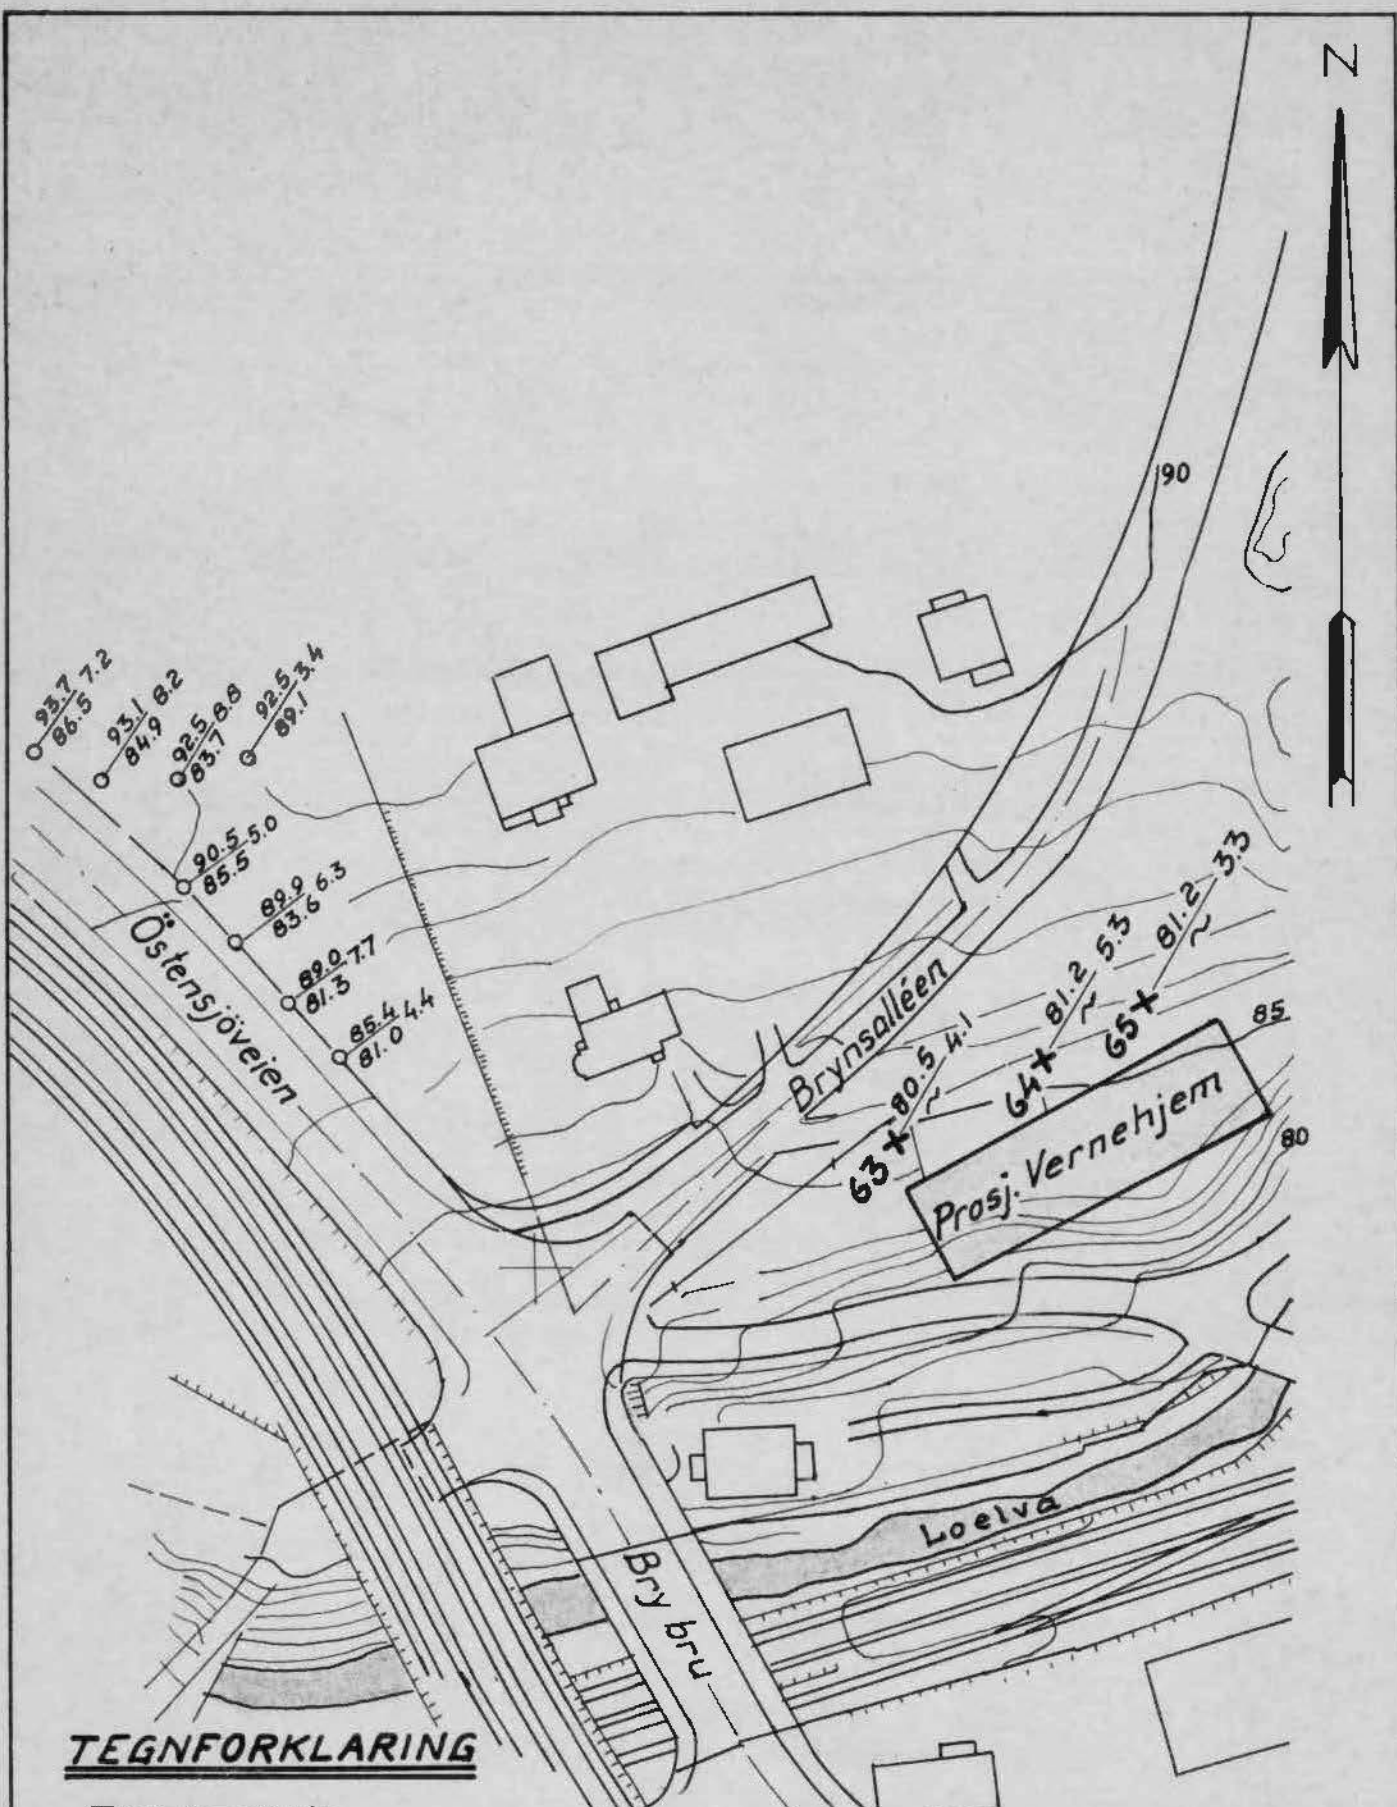
<b><u>BRYN VERNEHJEM</u></b>	Målestokk 1:1000	Kart ref. SO G1
	R-1223	
<i>Situasjons- og borplan</i>	Bilag 8	
OSLO KOMMUNE Geoteknisk kontor	Dato Okt. 75

Beliggenheten av borpunktene er vist på situasjons- og borplanen bilag 8. Boringene ble utført fra et avgravet plan på ca. kote 80 og nivå ved hvert borpunkt er angitt på planen. Det ble utført vingeboringer så langt man klarte å trykke ned vingeboret, dvs. fra 3,3 til 5,3 meter. I disse dybdene stoppet boret opp mot faste masser, antagelig moreneaktige masser. Resultatet av de 3 vingeboringene er vist på bilagene 9, 10 og 11 og viser at man på alle stedene kom ned i et leirlag av 1 til 2 meters tykkelse over morenen, og fastheten i dette leirlaget er ca.  $3,0 \text{ t/m}^2$ . Leiren er lite sensitiv. Disse fasthetsverdiene stemmer relativt bra overens med de målingene vårt kontor tidligere utførte og som er gjengitt i rapporten av 1.1. 1974.
