Elisenbergvn. 4

# Kjeller- og Boringsplan for Elisenbergveien. No 4.

ad Elisenbergsvn. 4.

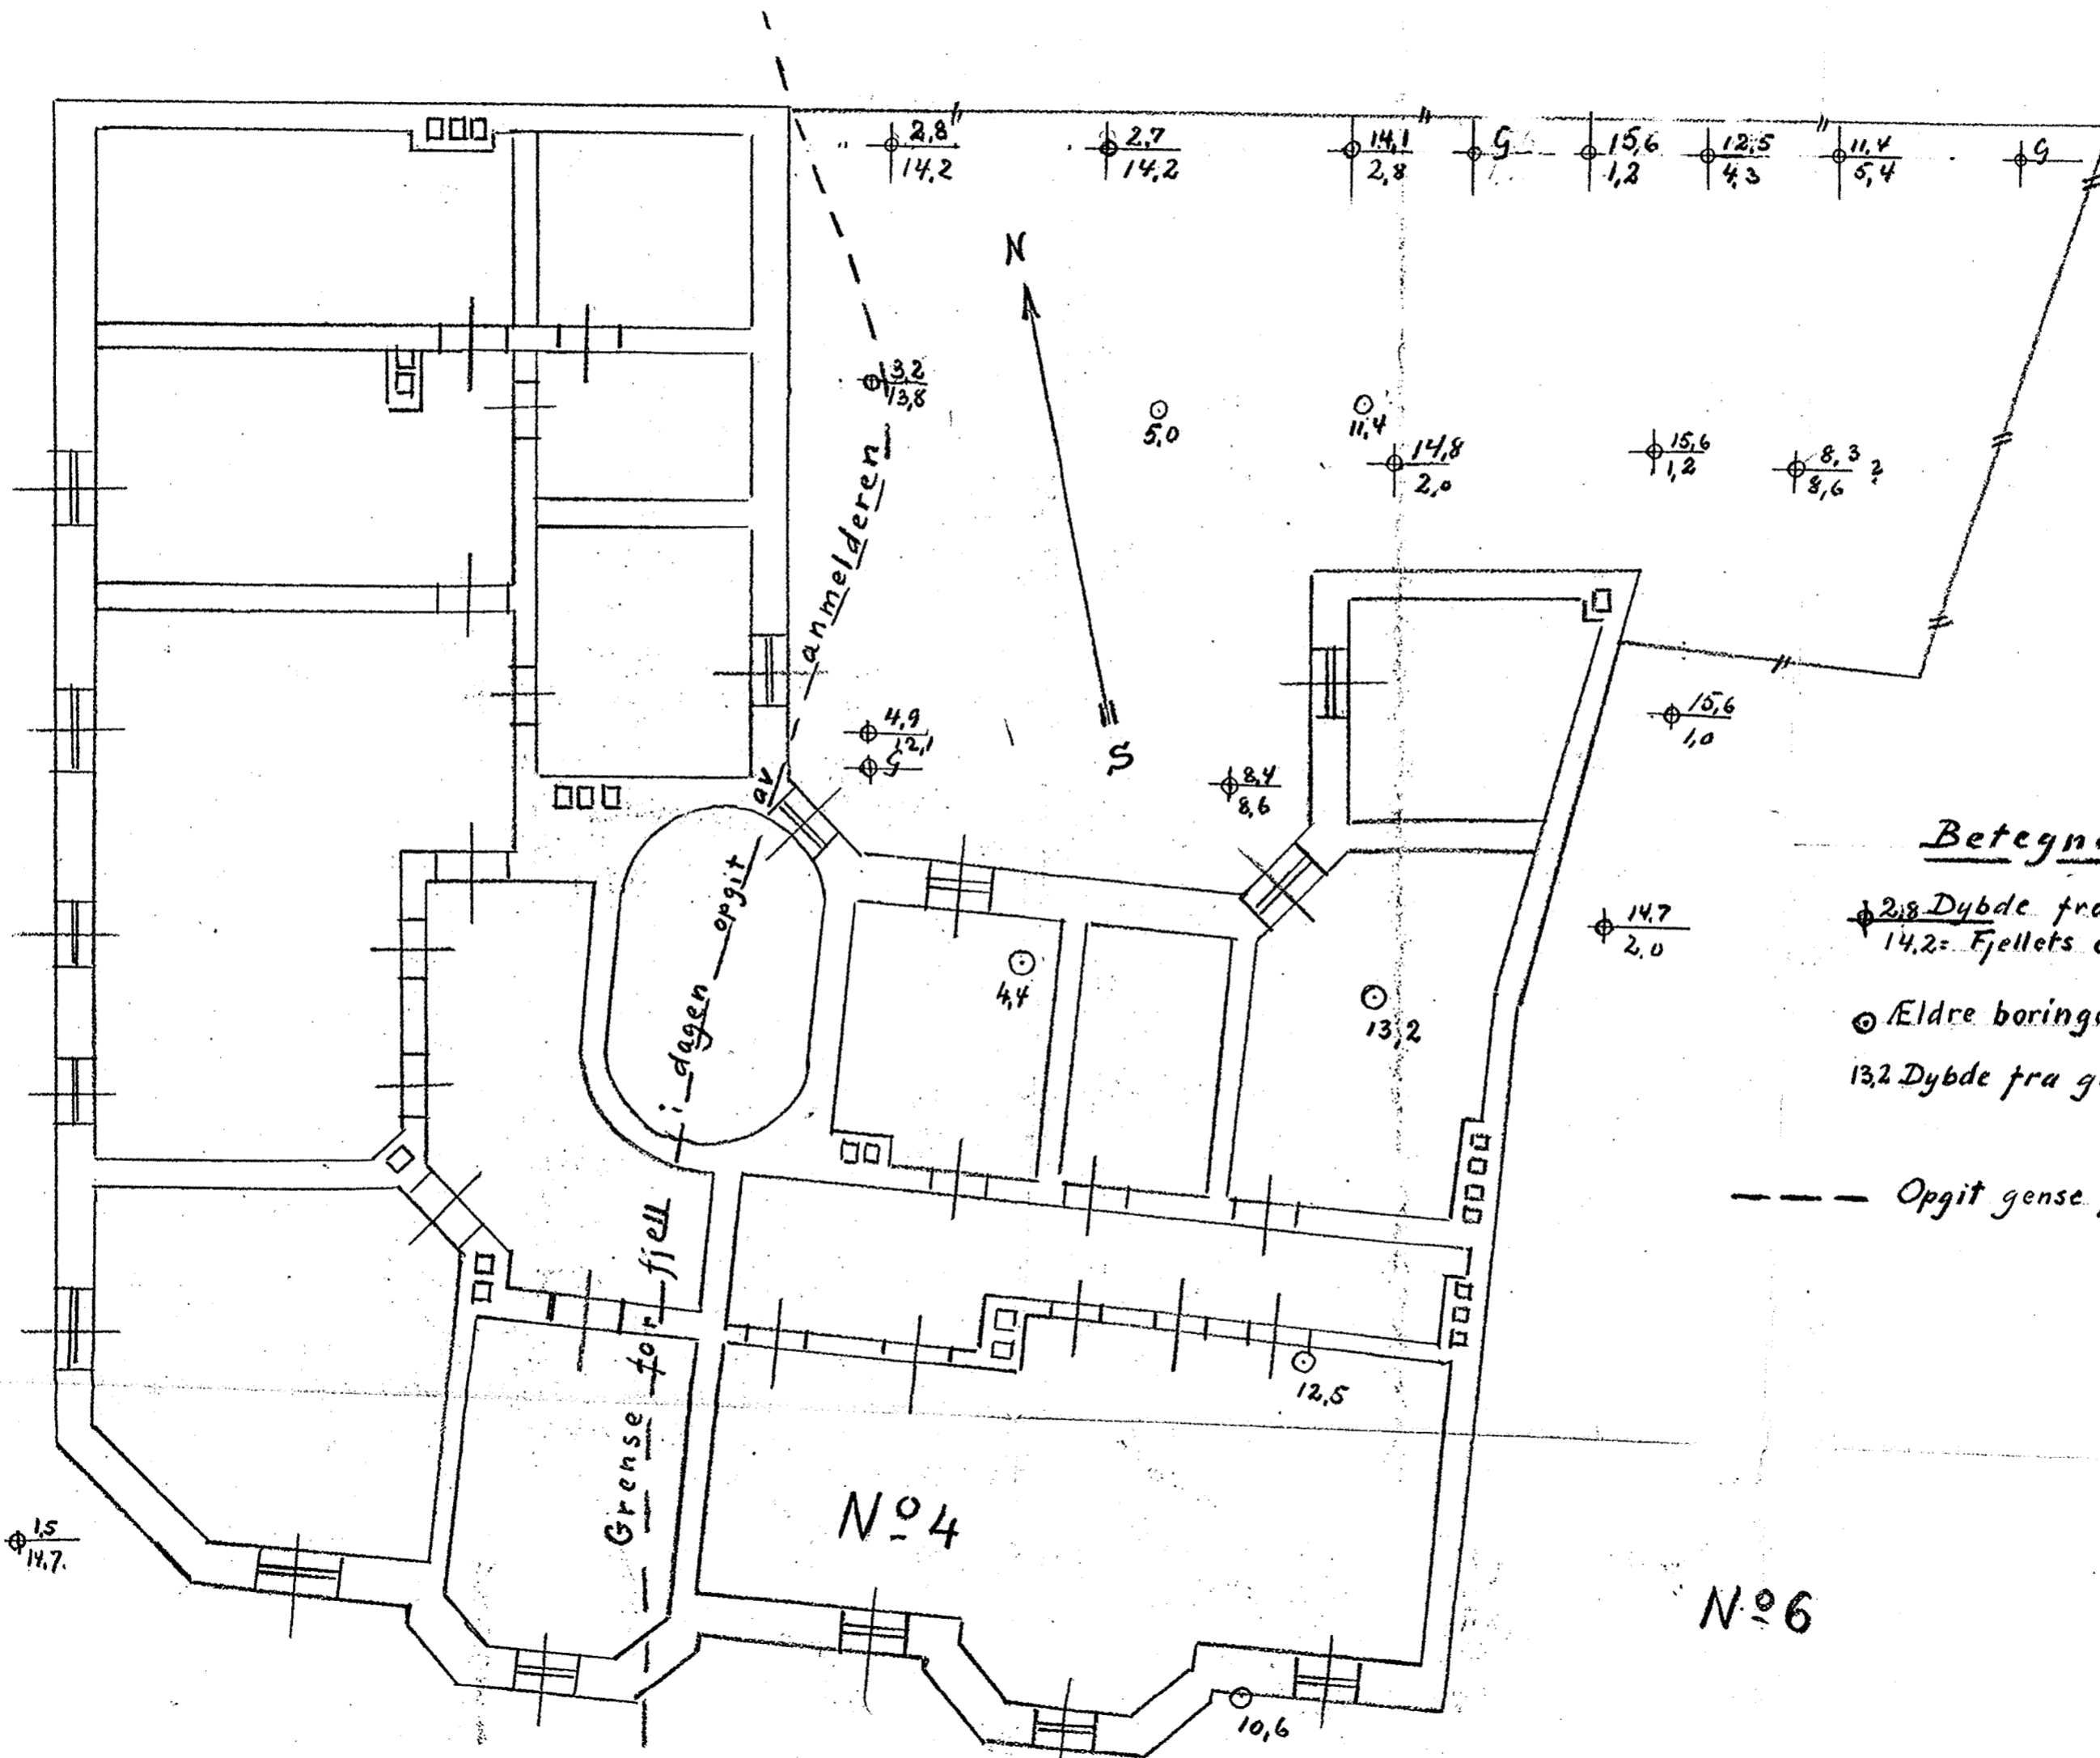
Bl. 966

Som man ser kartet vil se, varierer tydelig til  
fjelli komet. I hoveds gate paa Kjølet er der fra kanten og ned kun  
ca. 1,5 m., og fjellet har fra hoveds gate først hat svagt fall i  
østlig retning, men i en linje omtrent fra vestre bakke falder  
fjellet pludselig steilt av til ca. 13 og 14 m. dybde. Partvis er  
fjellet brattere end 3:1. Fjellet er forøvrig steilt, smaa-couperet  
*afmærkede stederne på kartet, hvor det er.*

Over fjellet i de dybeste grover findes vandføren-  
de morænematerialer, til dels med store sten. Derover kommer i rask  
veksling sand og lerlag, og derover op til 3 m. omt, sandholdig,  
ustabil ler. Overst finnes en tynd skorpe fast ler (oldebakke).  
Omtrent fra vestre bakke og til hoveds gate er der sprengt for  
kjeller. Se forøvrig kartet.
