**OSLO KOMMUNE**  
**DEN GEOTEKNISKE KONSULENT**

Grunnundersøkelser for bro i Østensjøveien  
over Bogerudmyra.

2. del.

R - 388 - 60.

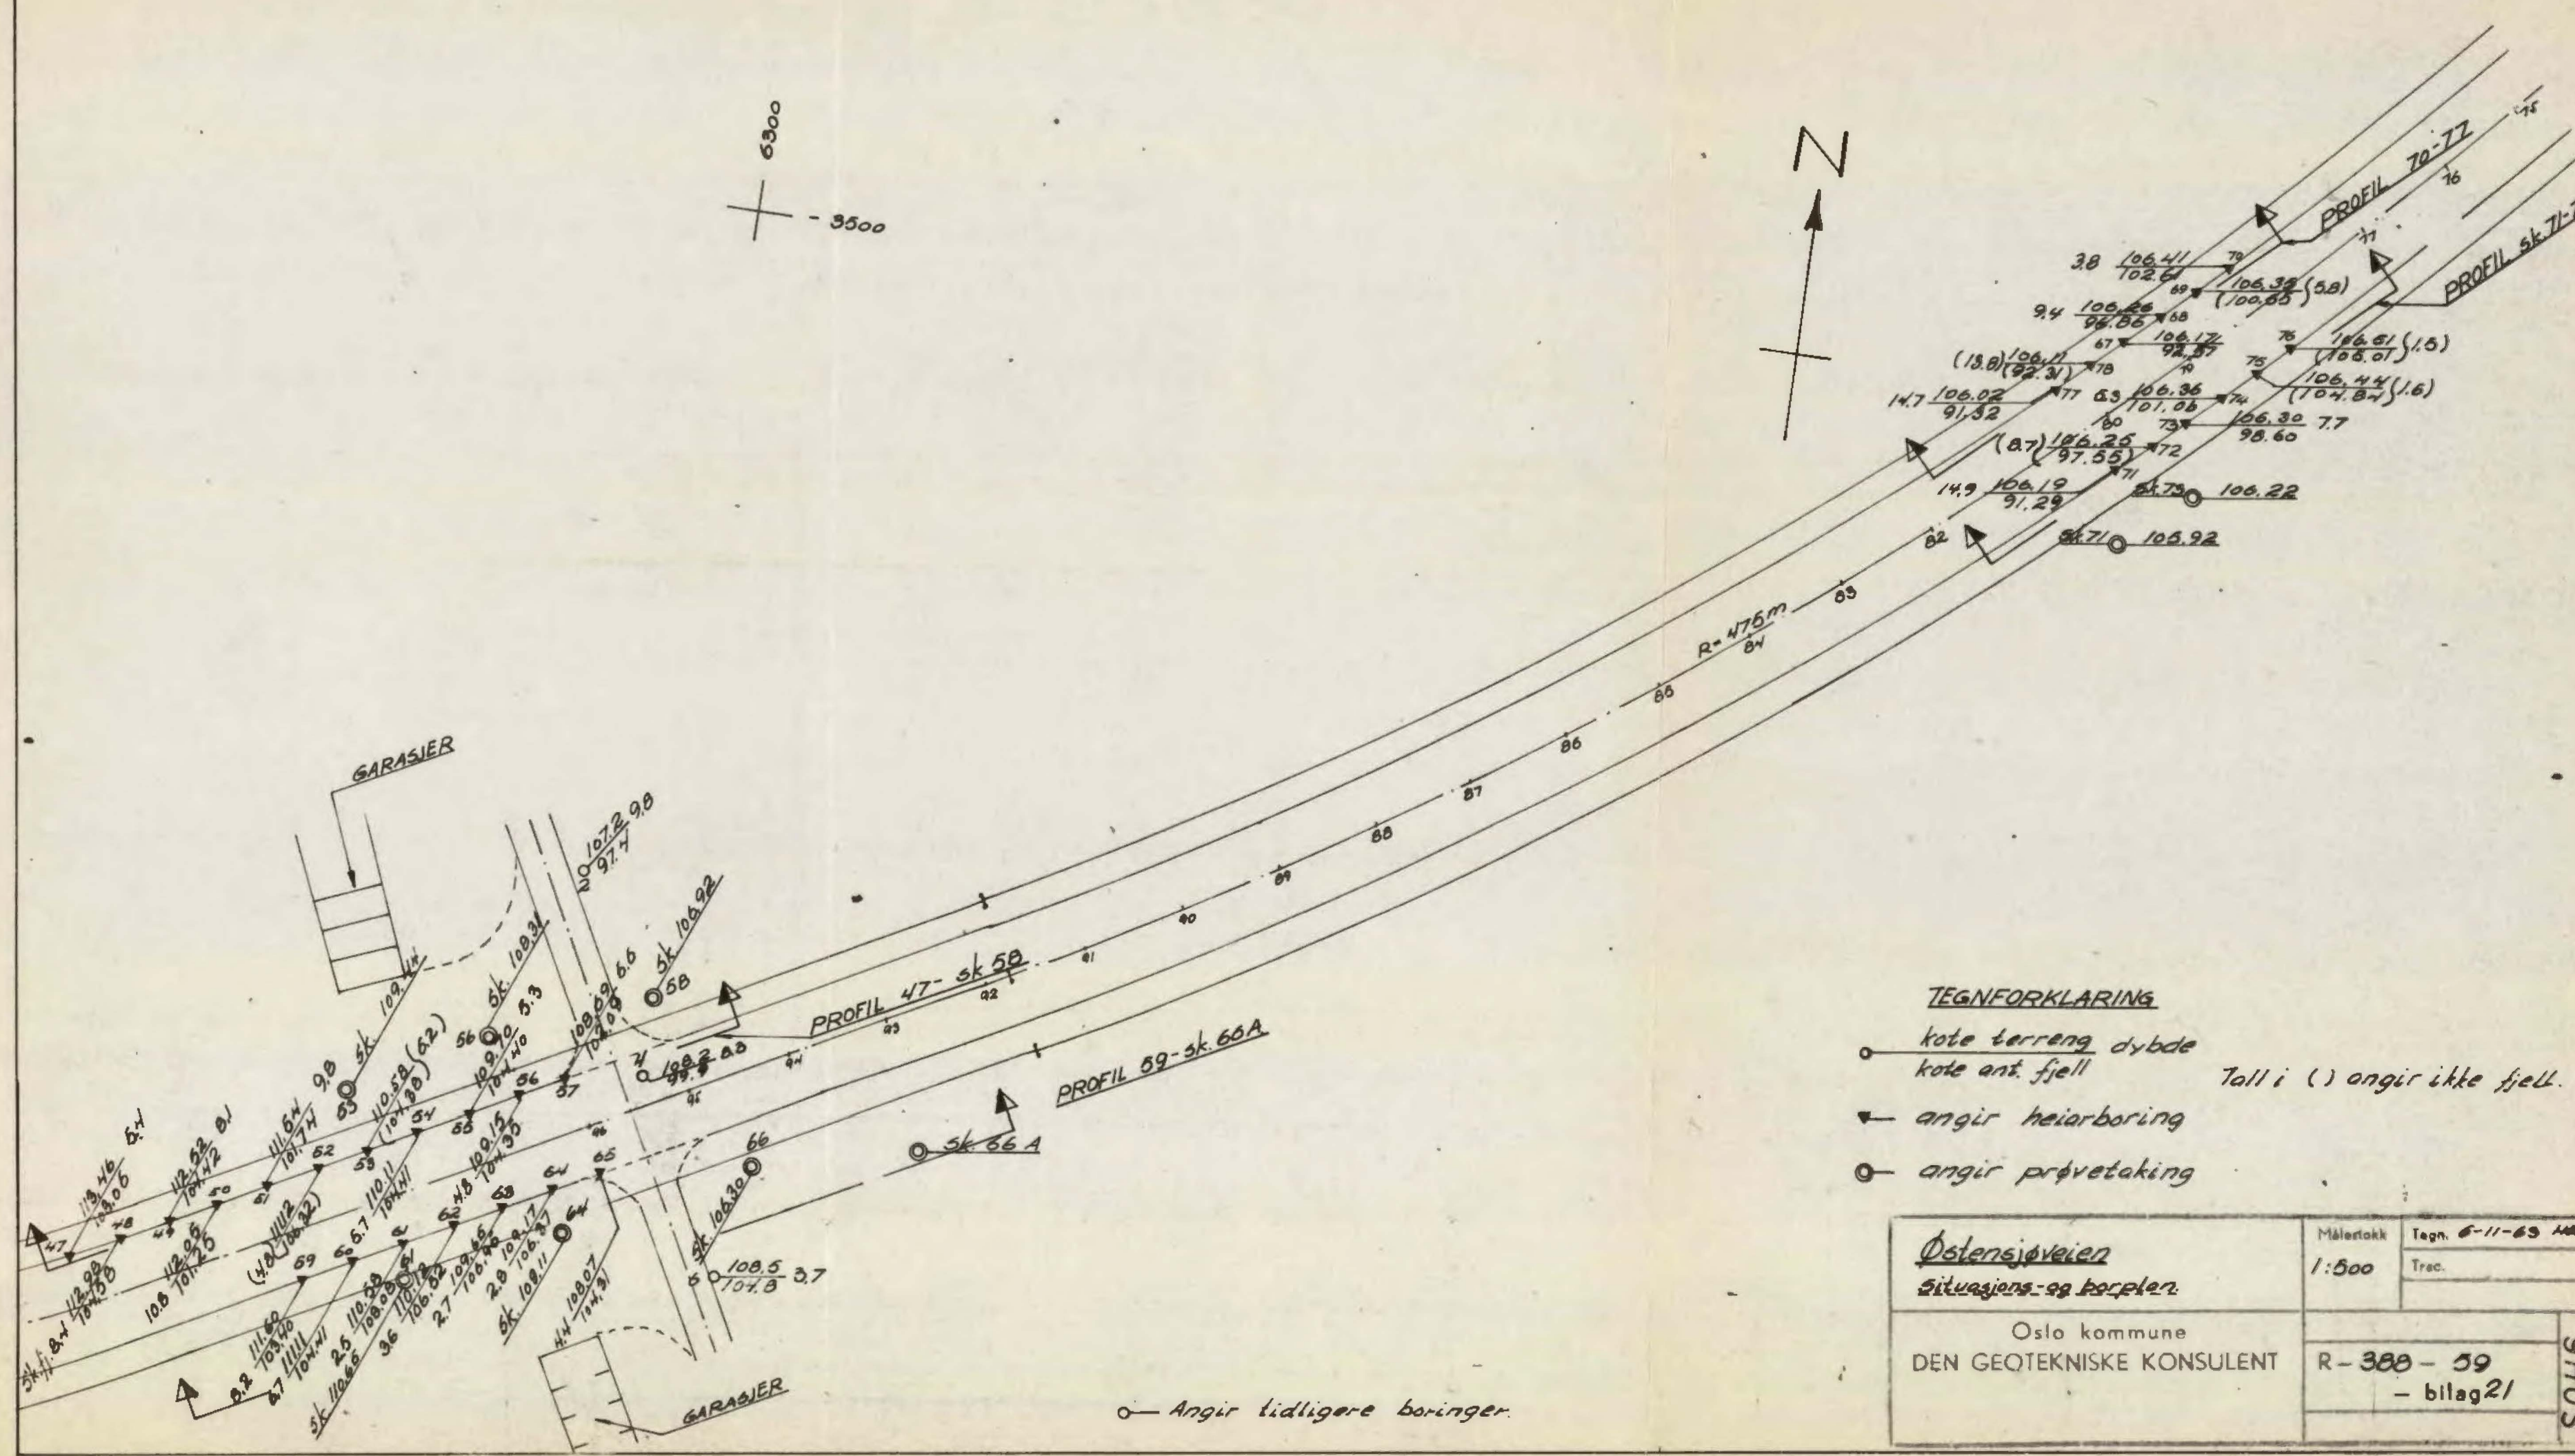
<u>Ostensjøveien</u> Situasjons- og korpler.	Målestokk 1:500	Tegn. 6-11-69 MR
	Trac.	
Oslo kommune DEN GEOTEKNISKE KONSULENT	R-388-59 - bilag 2/	SOH6

Plasseringen av borpunktene fremgår av situasjons- og borplanen bilag 21.

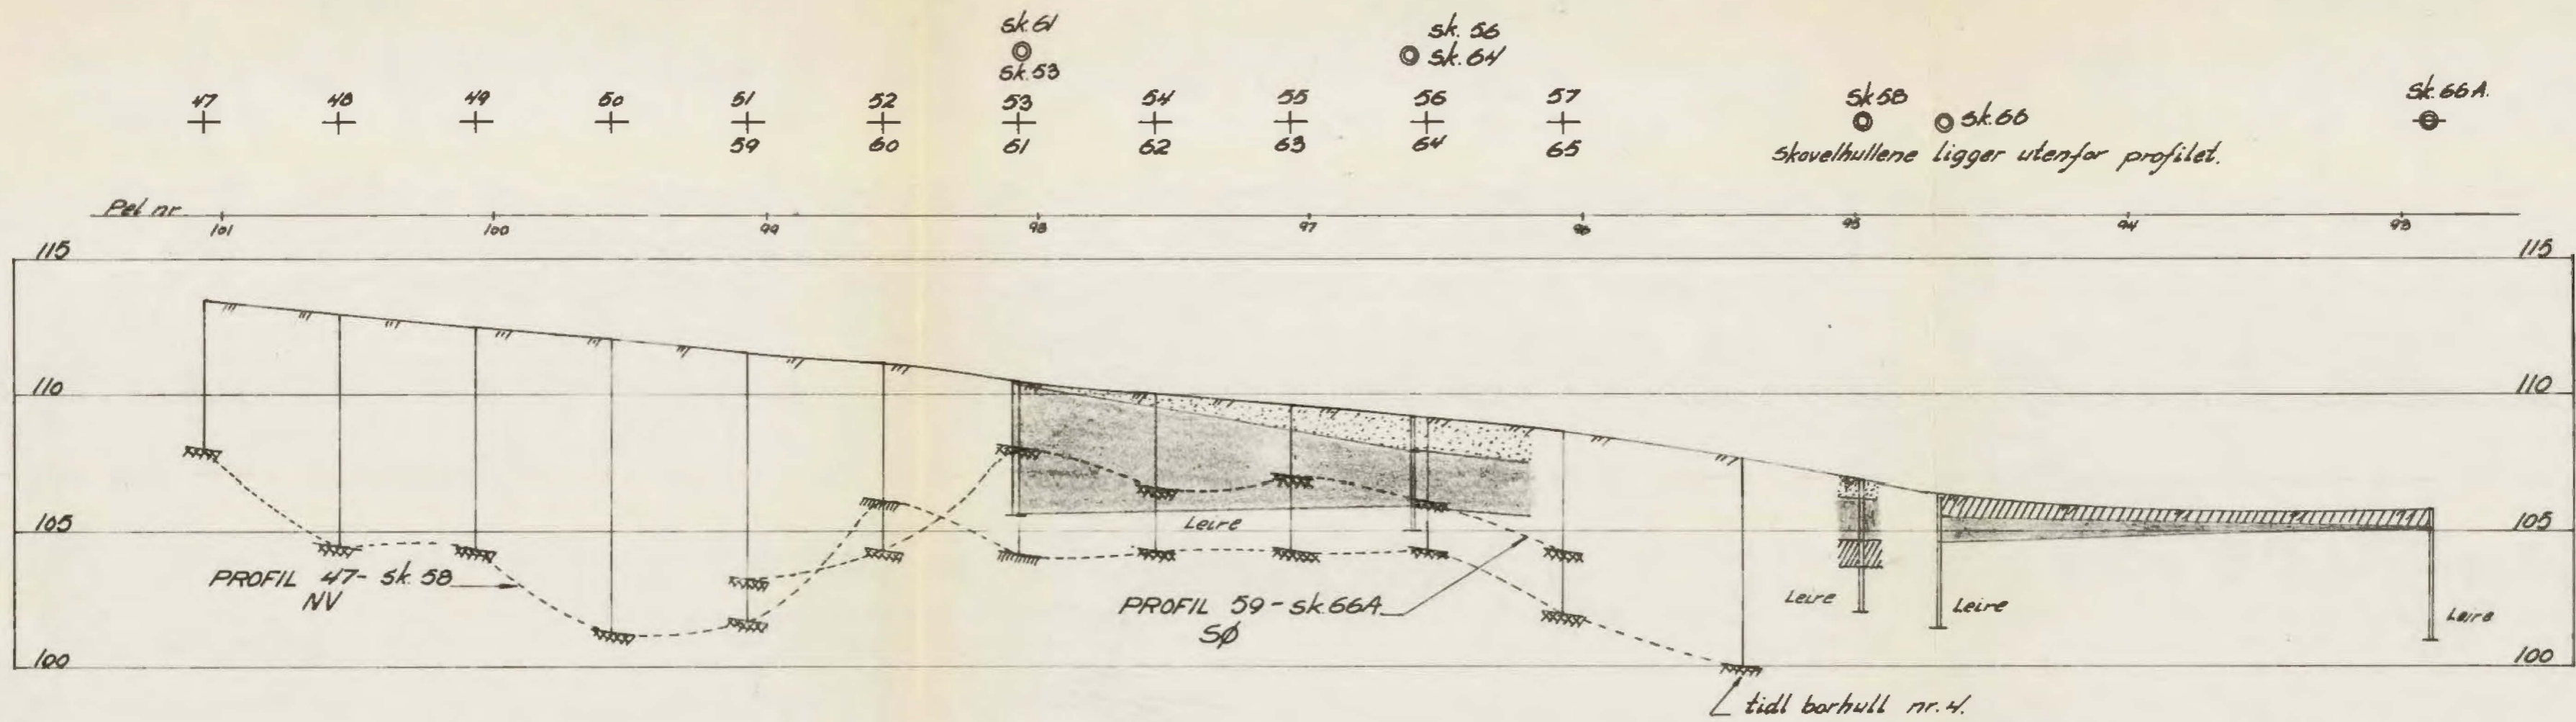
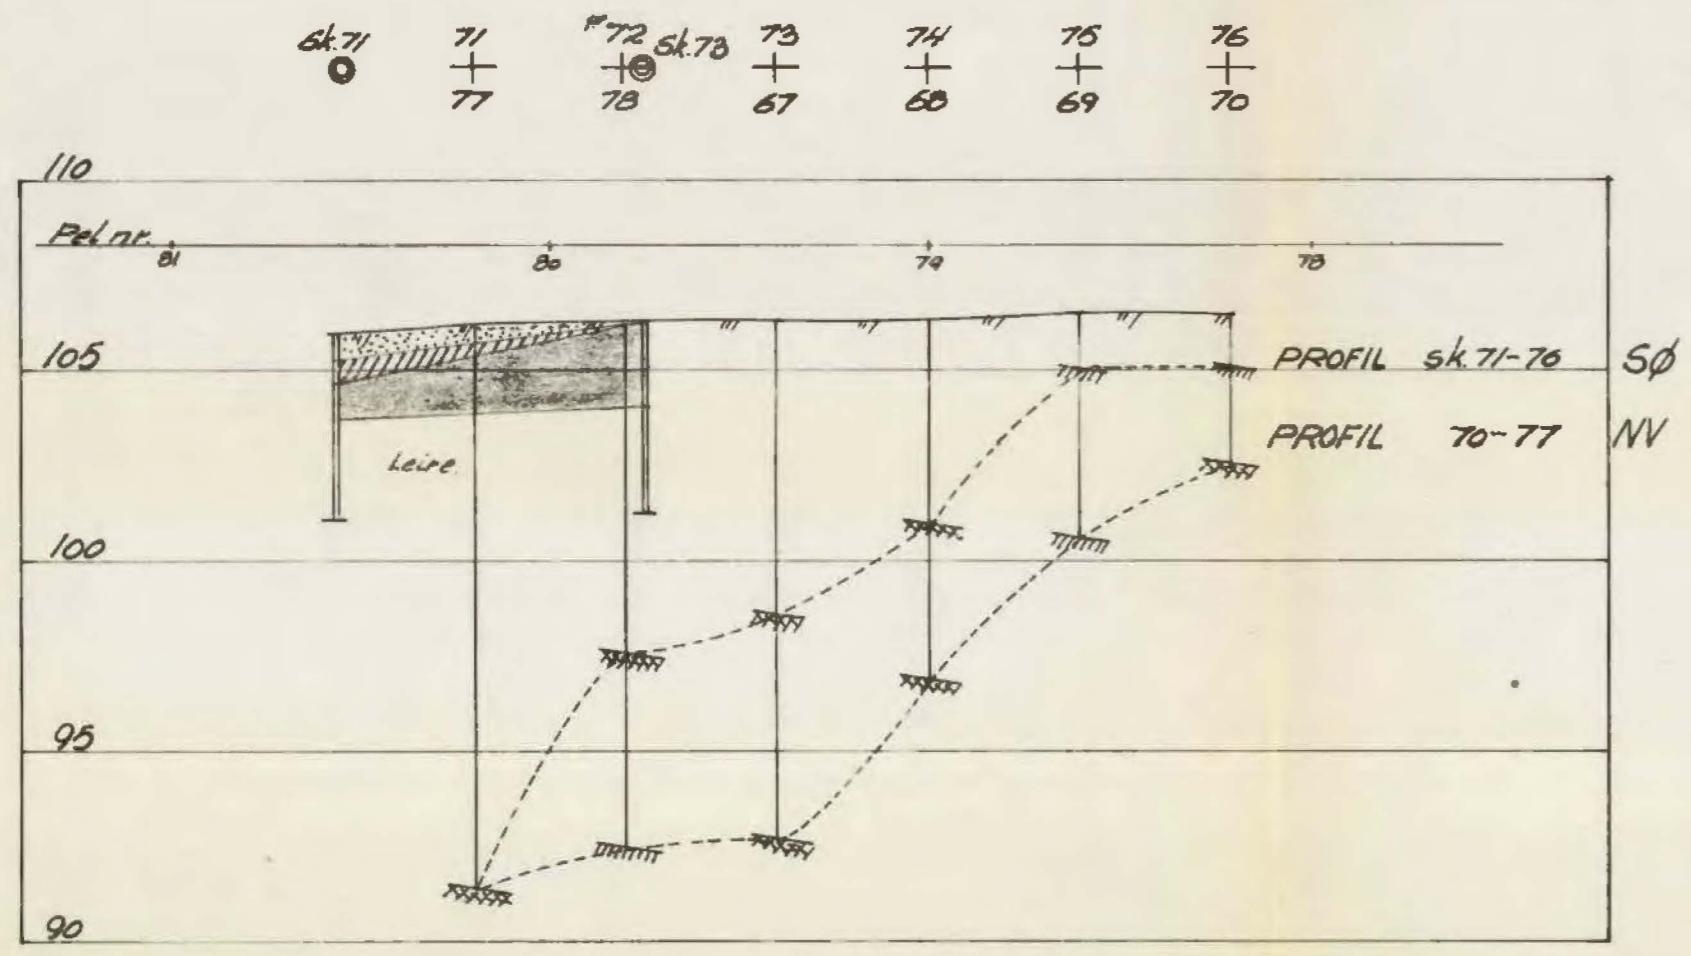
Østensjøveien		Målestokk	Tegn. 8-11-63. MS
Profil 47-sk. 50 og 59-sk. 66A		1:200	Trac.
sk. 71-76 og 70-77.			
Oslo kommune		R-388-59	9016
DEN GEOTEKNISKE KONSULENT		- bilag 22

På bilag 22 er vist to profiler både for vestre og østre anslutning av broen. Profilene er lagt gjennom borpunktene på begge sider av senterlinjen i 5 m avstand fra denne. Skovlborrhullene er av praktiske grunner tatt i litt større avstand for ikke og måtte skovle gjennom steinfyllingen.

Ved østre anslutning stiger fjellet meget steilt opp fra ca. 10 m dybde ved pel 79 + 5 til ca. 3 m ved pel 78 + 5. Fjellet ligger ca. 3 m høyere i sydøstre profil enn i nordvestre.

Ved vestre anslutning stiger fjelldybden fra ca. 7-8 m dybde ved pel 95 + 5 til ca. 4 m ved pel 96 + 5. Derfra opp til pel 98 er dybdene omtrent omtrent konstant, men videre oppover fra pel 98 faller fjellet en del av igjen slik at dybdene ved pel 99 + 5 er oppe i 10 m. Dybdene er på dette sted, 2-3 m større langs nordvestre profil enn langs det sydøstre. Ved skovlborrhull 58 som ligger rett ut for pel 95 er det påtruffet et myrlag av vel 1 m tykkelse under ca. 2 m med påfylt masse av leire og sand. Under myrlaget er det leire.

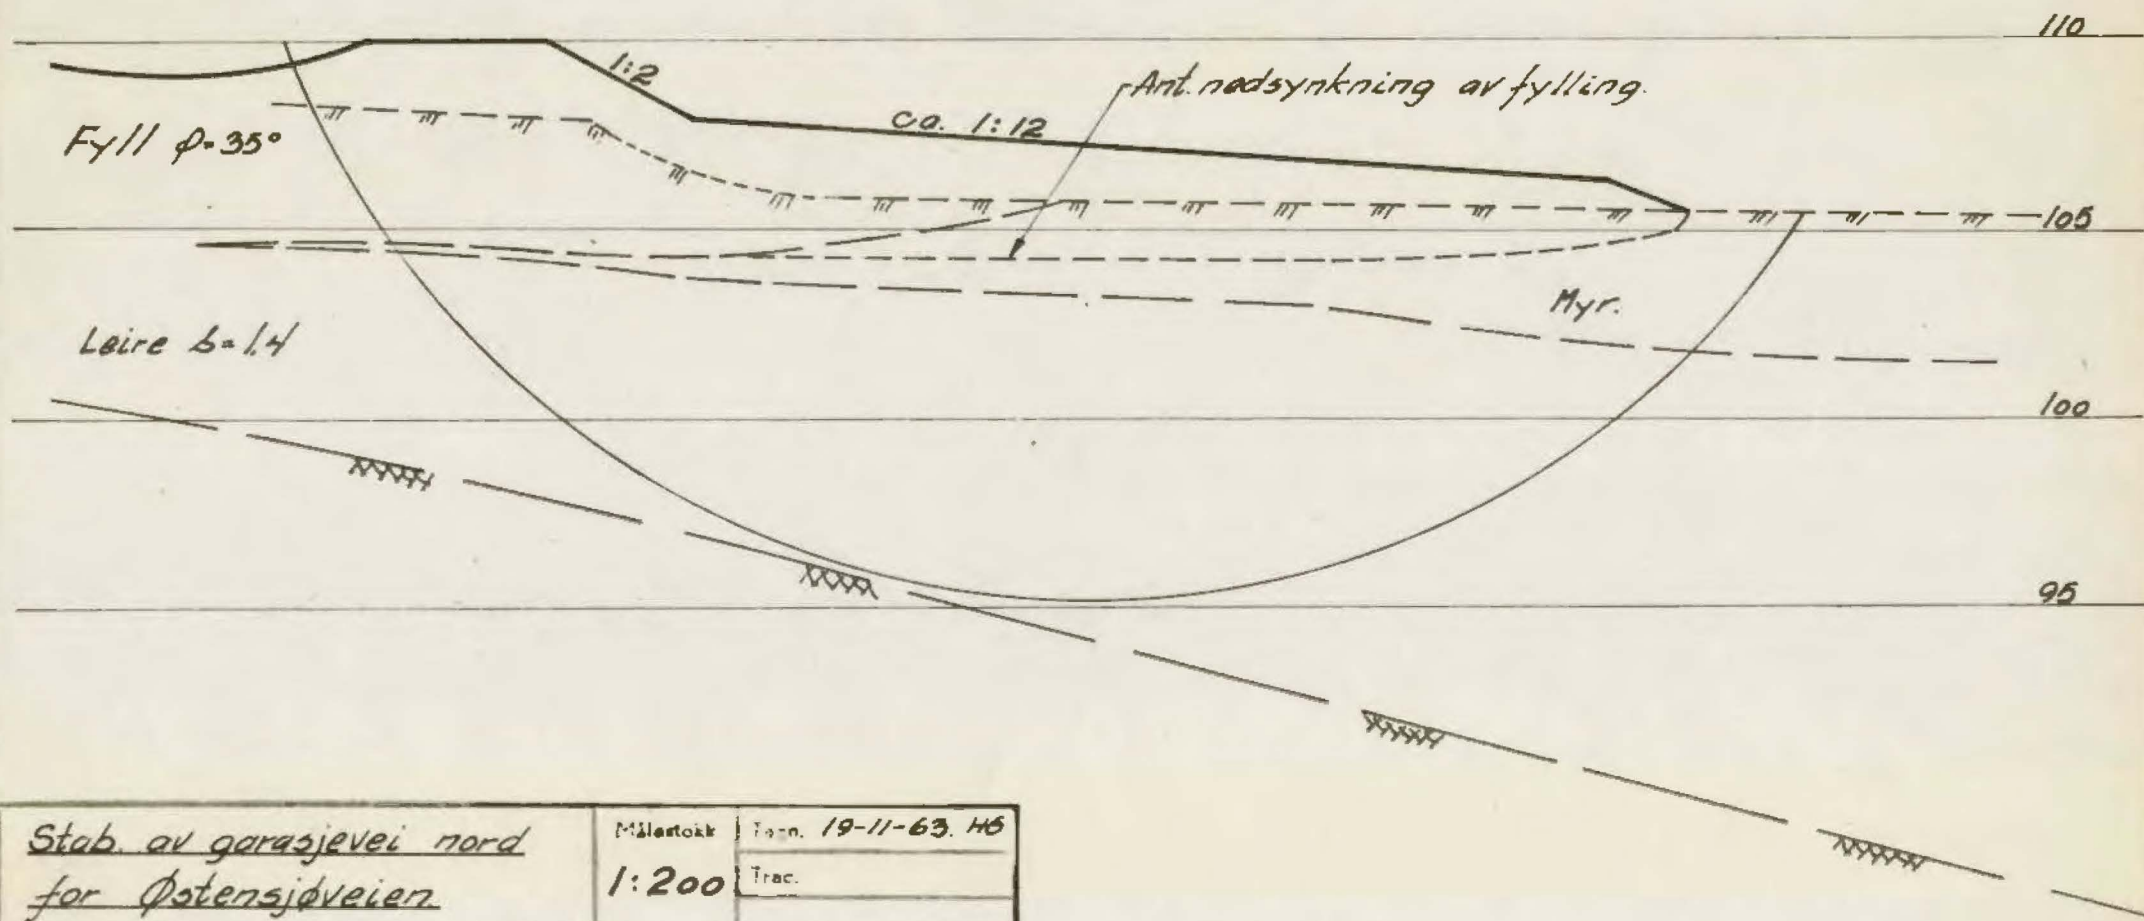
R-388-59  
- bilag 23

I forhold til nuværende terreng vil Østensjøveien bli hevet ca. 2 m ved avkjøringsveiene til garasjene. Garasjeveiene skal ha et fall på ca. 1:10 fra Østensjøveien. Her vil man også få ca. 2 m fylling og dette vil skape stabilitetsproblemer særlig på nordsiden av Østensjøveien.

Man har ikke målinger av leirens skjærfasthet på dette sted. Hvis man for en stabilitetsberegning av den eksisterende fylling på dette sted bruker de målte skjærfastheter lengre ute på myra finner man en sikkerhetsfaktor betydelig under 1,0. Dette indikerer at skjærfastheten ved garasjeveiene må være noe høyere. Dette bekreftes også for så vidt av de tidligere dreiesonderinger på dette sted. For å oppnå en sikkerhetsfaktor på 1,0 for eksisterende fylling må man ha en gjennomsnittlig skjærfasthet i den underliggende leire på minst 1,4 t/m<sup>2</sup>. Vi har derfor valgt å bruke denne skjærfasthetsverdi for stabilitetsberegning av den prosjekterte fylling og finner da å kunne tillate en relativt lav sikkerhetsfaktor.

Det synes helt klart at man er nødt til å anvende kontrafylling på dette sted for å ha tilfredsstillende stabilitet. Vi har forsøkt med forskjellige størrelser og utforming av kontrafyllingen og er blitt stående ved den som er skissert på bilag 23. Vi har her valgt kontrafyllingen med høyde og fall som Østensjøveien langs denne i det dette anses å være den gunstigste utforming terrengmessig sett. Den beregningsmessige sikkerhetsfaktor for denne utforming er 1,12 som anses å være tilstrekkelig i dette tilfelle. Kontrafyllingens bredde ved Østensjøveien vil bli ca. 25 m, men bredden kan reduseres meget vesentlig i retning fra Østensjøveien da oppfyllingshøyden for garasjeveiene avtar utover. Videre kan den legges med samme fall som garasjeveiene langs disse. På bilag 24 er skissert i plan hvordan vi kan tenke oss kontrafyllingen utført.

Oppfyllingen for garasjeveiene vil medføre noe stabilitetsproblemer og det er nødvendig å anvende kontrafyllinger på dette sted for å hindre grunnbrudd. Vårt forslag til kontrafyllinger er vist på bilag 23 og 24.
