**RAPPORT OVER:**

**FAGBYGGKVARTALET**

R-2998

28. april 1997

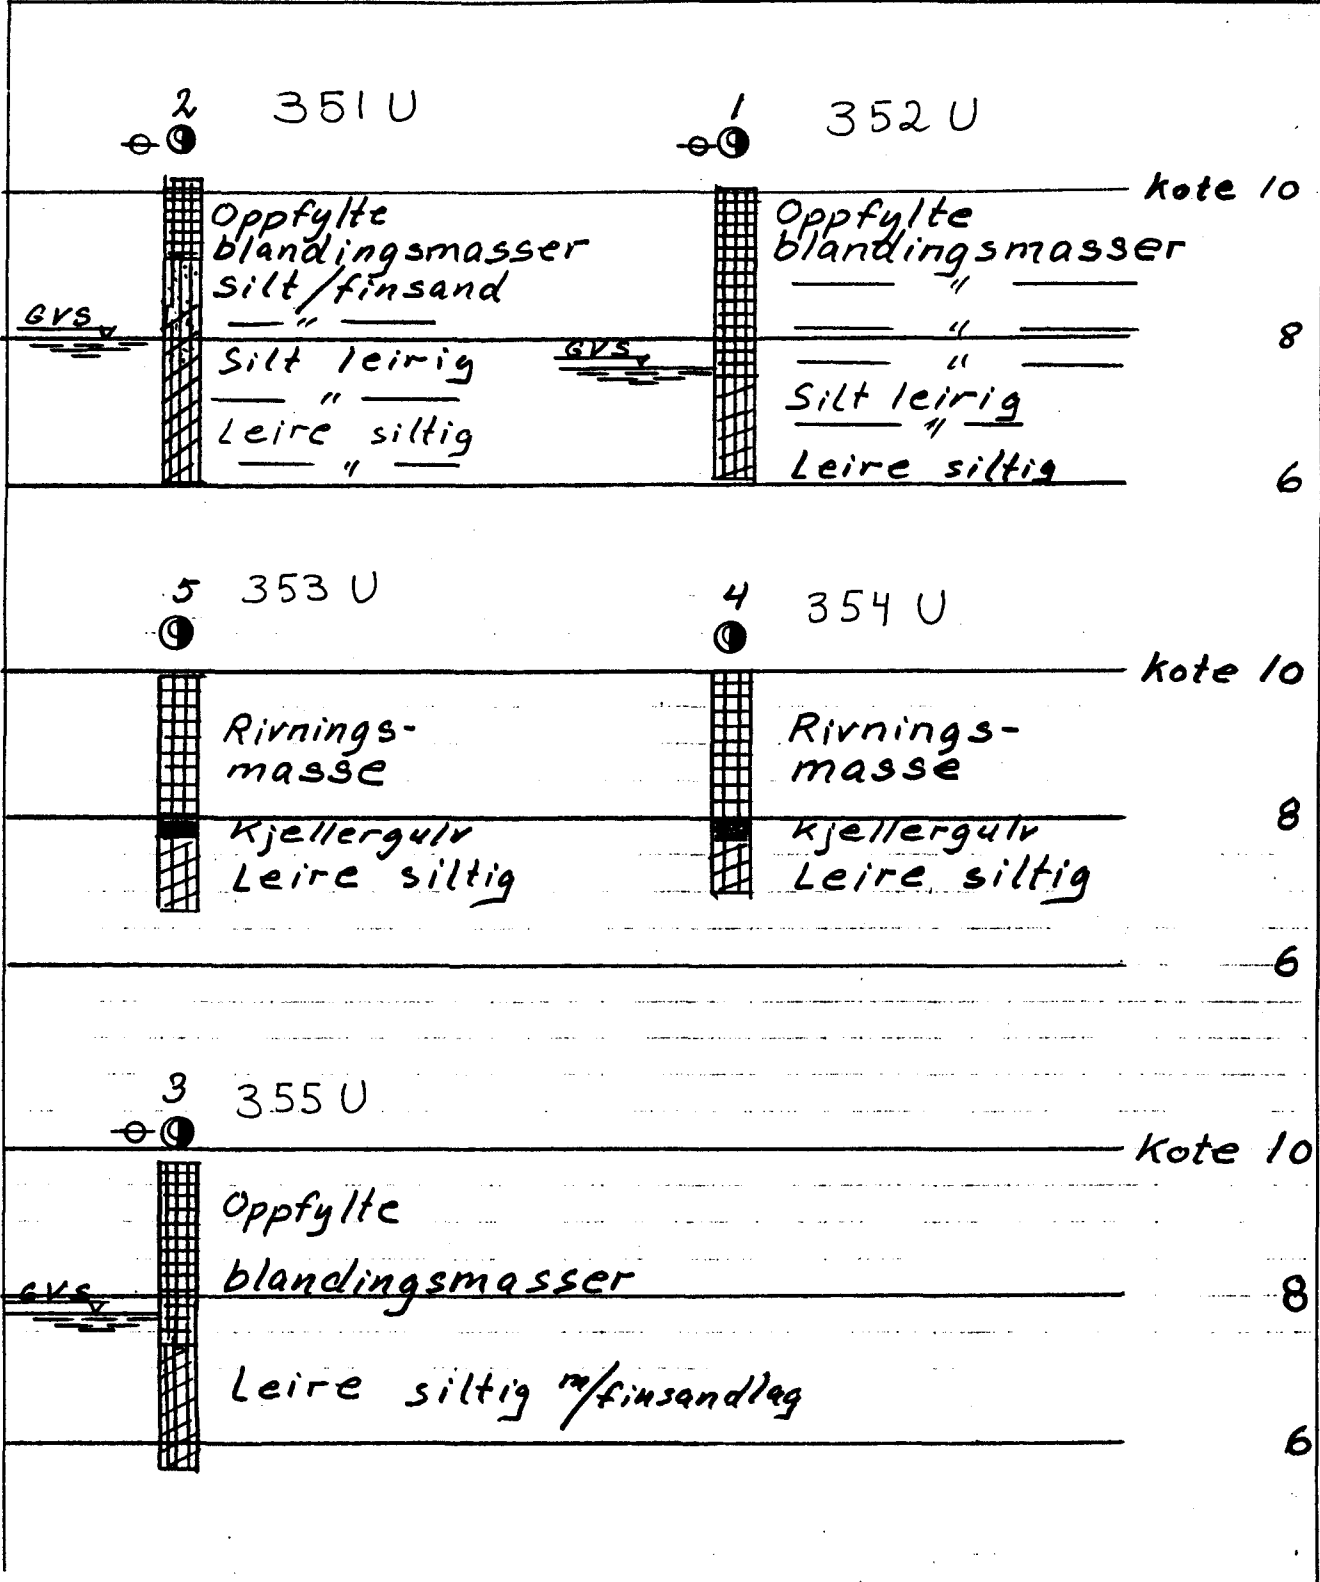
Grunnvannsspeilet ligger stort sett ca. 2 m under terrengnivå.

Resultatet av skovlboringene og vannstandsmålingene er angitt på tegning nr. 2998-2.
