Kirkveien 98  
"Marienlyst" Trafo

Ad: Transformatorstasjon Marienlyst,  
Schwachsæt's forlengelse.

TRANSFORMATORKIOSK  
FOR A.E.V. PÅ MARIENLYST.  
(Schwachs qts. fortengelse)

BORINGSKISSE

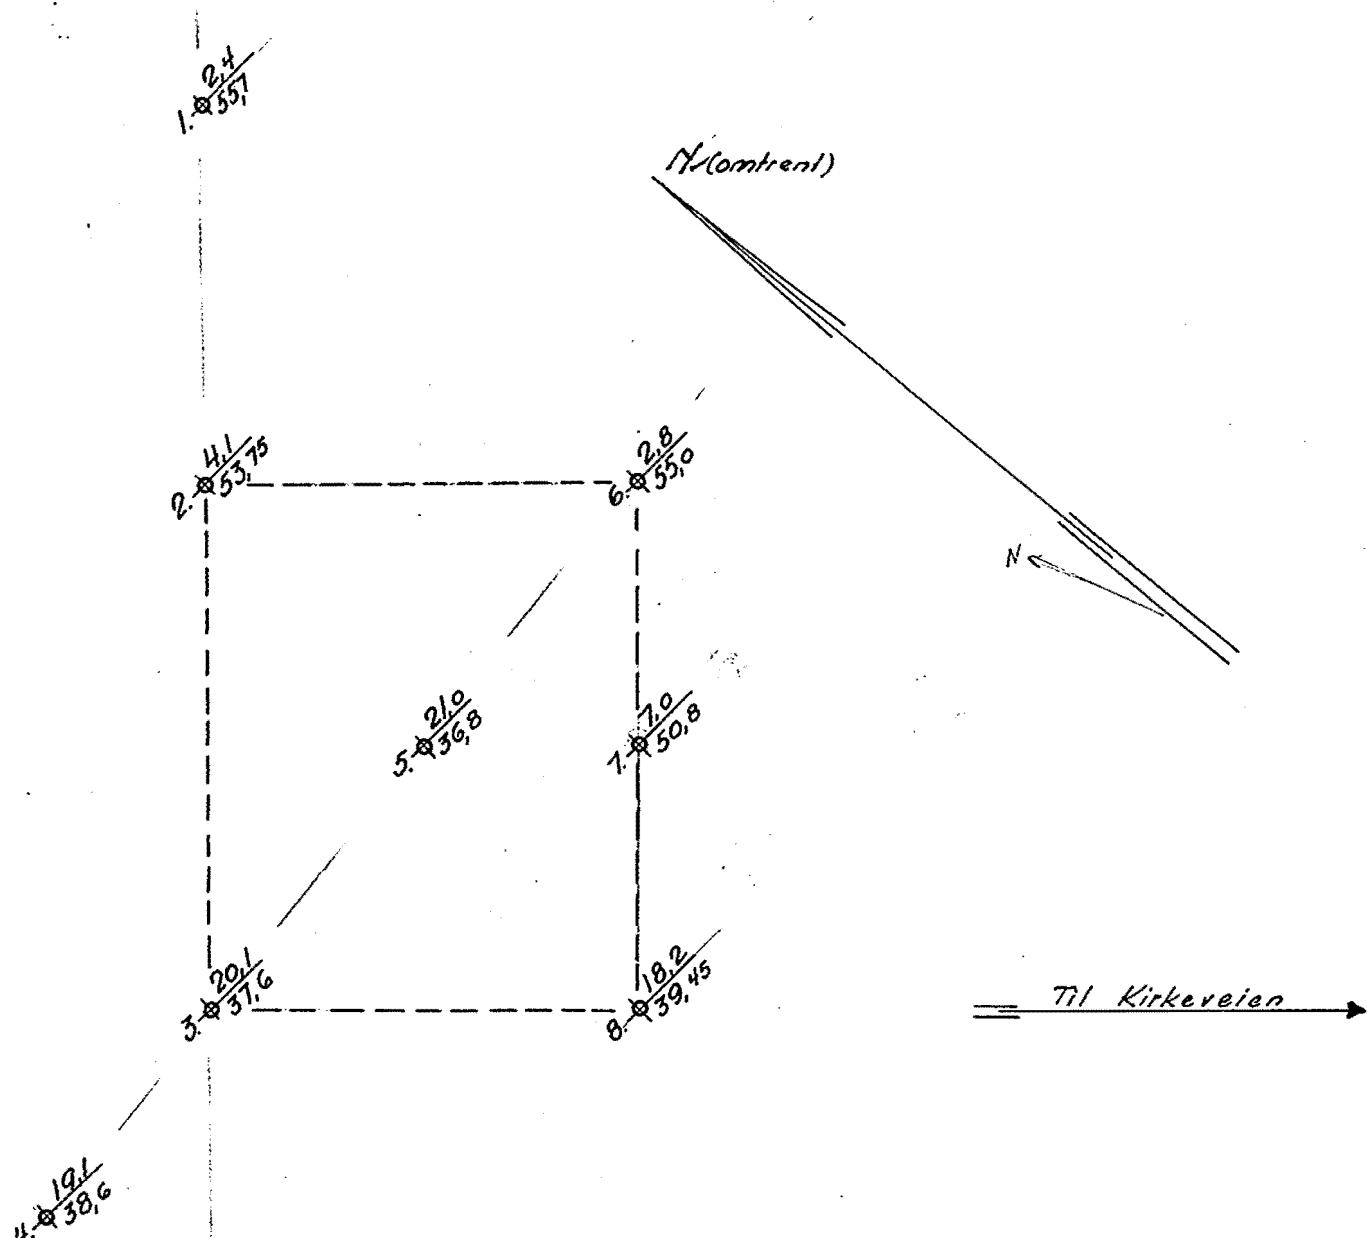
BL. 1550.

Det viser sig at fjellet har et stup ned fra 7 til 21 m. Fjellveggens retning går NE og parallelt en kraftig diabasgang som men skjære over omtrent paa dette sted. Det er mulig at det er selve gangens sideflater som danner stupet. I østre hjørne stikker fjellet op til 2.8 m. under terreng.

I hull 8 er øste over ste 4 m. av jordlagene faste, fra 4 til 3.6 meters dyede halvfast, fra 3.6 til 14 m. halvfast, fra 14 m. og til fjell var det sterkt sandblødet moreneløse.

Hull nr. 4 ligner nr. 8, bare at massen var mindre sandholdig fra 14 m. og nedover. Paa dyede 12 m. var det gruslag, antagelig vannforende.

I hull nr. 3 var det kun grus paa fjell.

I hull nr. 5 pastraft man et gruslag paa dyede 8 m. under terreng, og derunder var det rask veksling av sand- grus- og lerlag. Gruslagene var antagelig vannforende.

I hull nr. 7 traff man paa 7 m. dyede kanten av en bratt

fjellsiden som de smekre bor boet sig efter og fulste.

Den projekterte kiosk kommer til å ligge paa fjell paa den nordøstre ende og utover et lerdyp forevrig. Leren vil synke langsomt sammen av sin egen vekt saaledes at kiosken vil faa litt heldning vestover. Det kan bli 4 à 5 cm. i løpet av 30 aar. Da det ikke er roterende deler i kiosken skulde dette ikke gjøre noget, idet man paa enkel vis konstruerer veggene og bunden herfor. Noen utgildning er utelukket.

Forat kipningen ikke skal oevirke at bunn n sprekker, foreslaar jeg, at man undersøker fjellets form paa det grunnesteste parti, eventuelt avsprenger det saa det fører et gunstig fall, og stamper med halvblist ler oppaa. Detaljene fastsettes under arbeidets gang.
