OSLO HAVNEVESEN
KNEPPESKJÆRUTSTIKKEREN

STABILISERENDE SPRENGNING I
FYLLINGSFOT

4. mai 1977

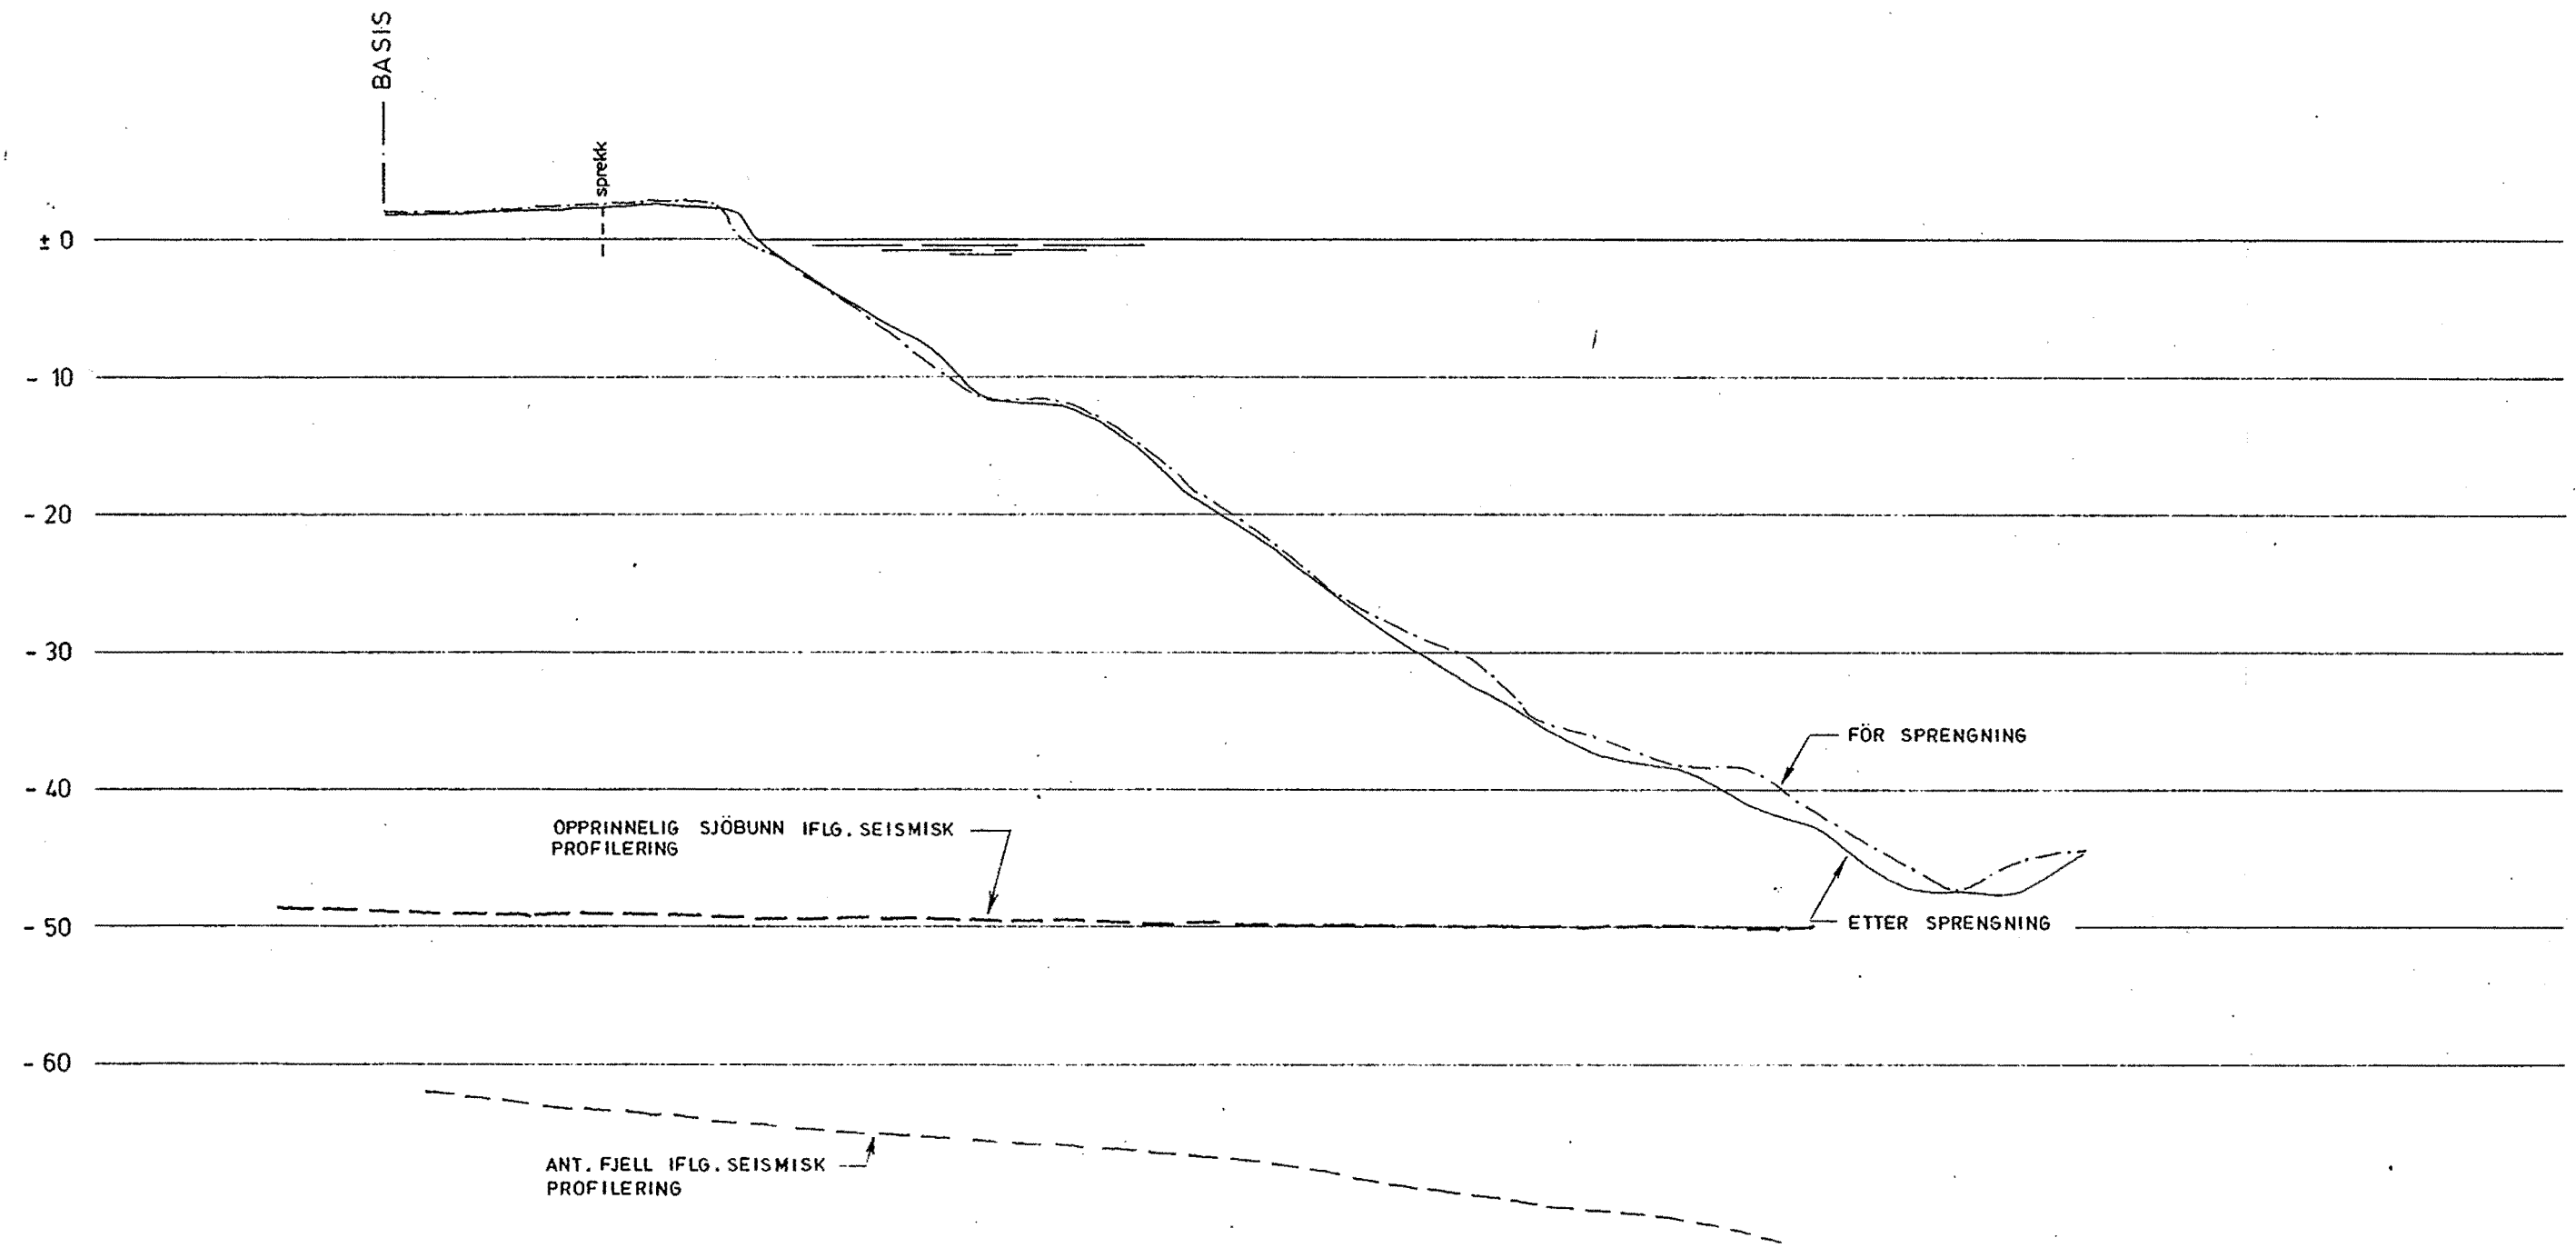
PROFIL +40			
			OSLO HAVNEVESEN STABILISERENDE SPRENGNING KNEPPESKJERUTSTIKKEREN			
REV.	SIGN.	DATO				
TEGNET EN						
KONTR. 1. B.S.						
MÅL	1: 500		NOTEBY		SAK. NR.	TEGN. NR.
DATO		6. 5. 77	NORSK TEKNISK BYGGEKONTROLL A.S		11474	501
					REV.

Turbulens i vannmassene og blakking av vannet indikerte betydelige bevegelser i fyllingsfoten etter sprengning mellom profil + 30 og + 40, og i profil -10.

På grunn av unøyaktigheter i loddningene synes det vanskelig å trekke noen sikre konklusjoner om resultatet av sprengningene ut fra profilene før og etter sprengningen. Det er imidlertid en tendens til slakere skråning øverst og noe brattere skråning nederst i fyllingsfronten etter sprengningen.

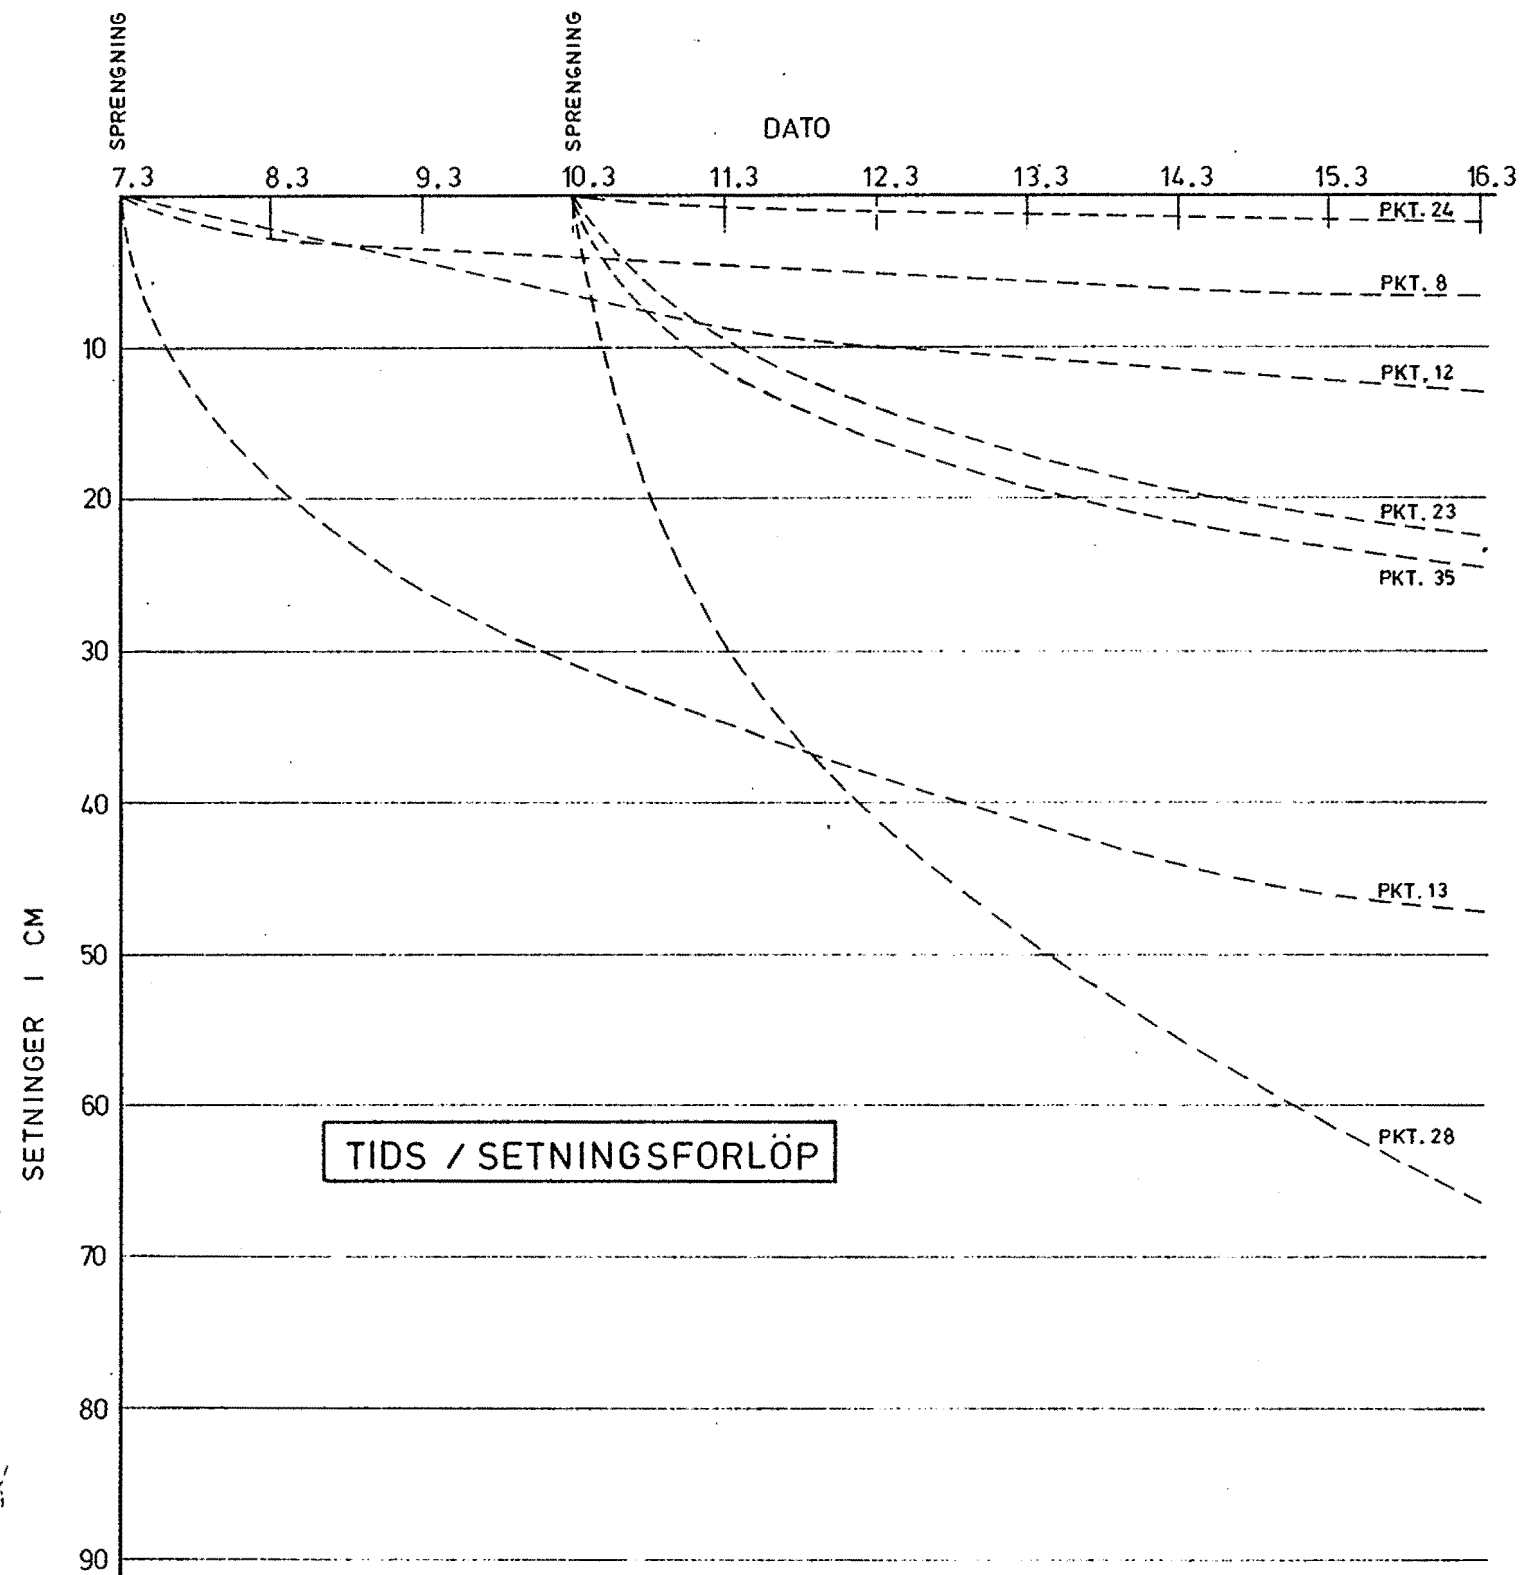
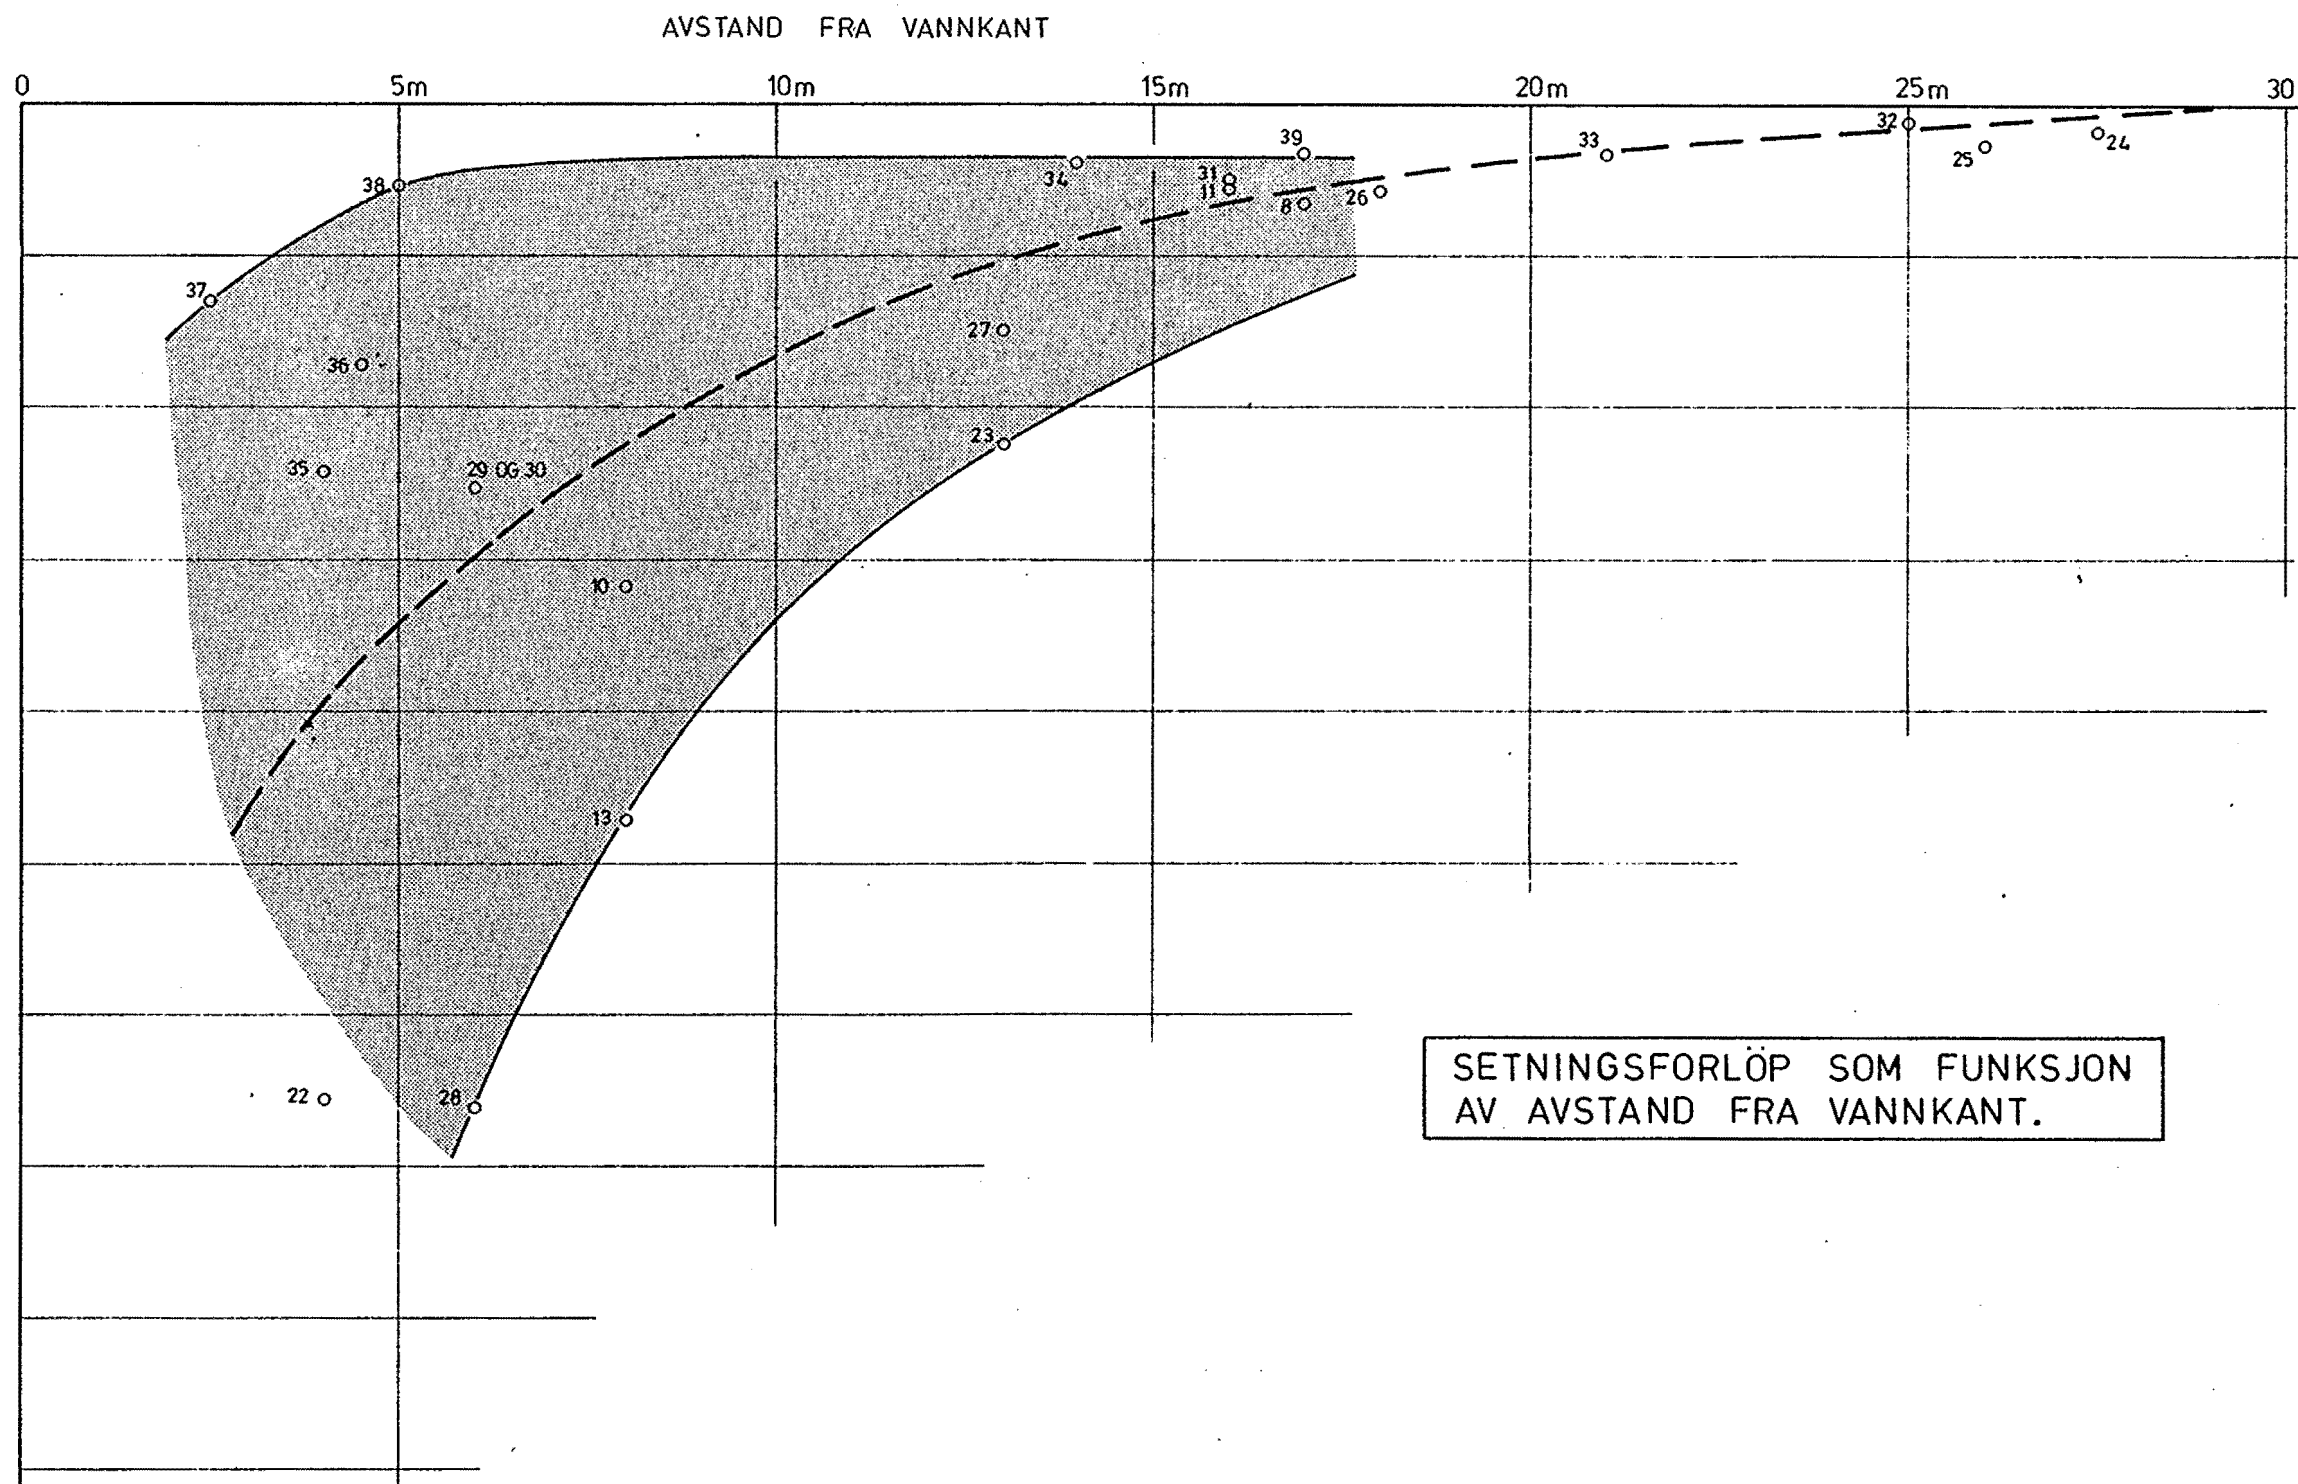
SETNINGER ETTER SPRENGNING			
OSLO HAVNEVESEN STABILISERENDE SPRENGNING KNEPPESKJÆRUTSTIKKEREN			
REV.	SIGN.	DATO	
TEGNET EN			
KONTR. T. Bor.			
MÅL	NOTEBY	SAK. NR.	TEGN. NR.
DATO 6. 5. 77	NORSK TEKNISK BYGGEKONTROLL A.S.	11474	505
		REV.

På fyllingsplanum resulterte sprengningene i at noen av målepunktene nærmest sjøen forsvant. På de gjenværende punktene ble målt maksimalt 60 - 70 cm setninger i 5 m avstand fra fyllingsfronten. Videre innover fyllingsplanum avtok setningene raskt, til maksimalt ca. 30 og 5 cm i henholdsvis 10 og 20 m avstand fra fyllingsfronten. Ca. 30 m fra fyllingsfronten var det praktisk talt ingen setninger.

Parallelt med fyllingsfronten åpnet det seg sprekker, opptil 20 - 40 cm brede i 5 - 8 m avstand og mindre sprekker i ca. 10 - 13 m avstand fra sjøen. Fyllingens setninger fortsatte, men med avtagende hastighet, i dagene etter sprengningen, kfr. tegning nr. 11474-505.

Ved å fjerne løsmasser i foten og antagelig også en del av de oppressede massene foran foten, har sprengningene utløst sprekkdannelser og setninger av samme type som deformasjonene beskrevet i avsnitt 1) ovenfor. Det synes klart at deformasjonene i fyllingen etter sprengningene skyldes overflateglidninger i fyllingsfronten og ikke dyperegående glidninger i sjøbunnen under fyllingen. En vesentlig del av setningene antas å ville ha kommet uten sprengning, men setningene ville da ha pågått over meget lengre tid.

Den fremgangsmåte som nå praktiseres, en begrenset utfylling hvorpå området avstenges inntil fyllingen har kommet til ro, antas å gi en rimelig sikkerhet for folk og utstyr. Vi vil allikevel foreslå at det ved den videre utfylling foretas stabiliserende sprengning for hver ca. 20 m som fyllingen avanserer. Sprengning i fyllingsfoten utføres etter den samme rutine og med de samme ladninger som ble brukt i siste fase av sprengningene, dvs. 5.6 kg enkeltladning plassert i løsmassene foran fyllingsfot. Samtidig avfyring av flere ladninger gir vanligvis bedre resultater, men hensynet til omgivelsene tilsier her at enkeltladninger benyttes. Sprengningene bør fortrinnsvis utføres torsdager og fredager, med etterfølgende setningskontroll den påfølgende mandag.
