Fylligg ved Ljan (8,0 km. på Østfoldbanen.)

Rapport

R-2099

ØSTFOLDBANEN KM 8,0  
FYLING VED LJAN  
Gk. 2058,8-11

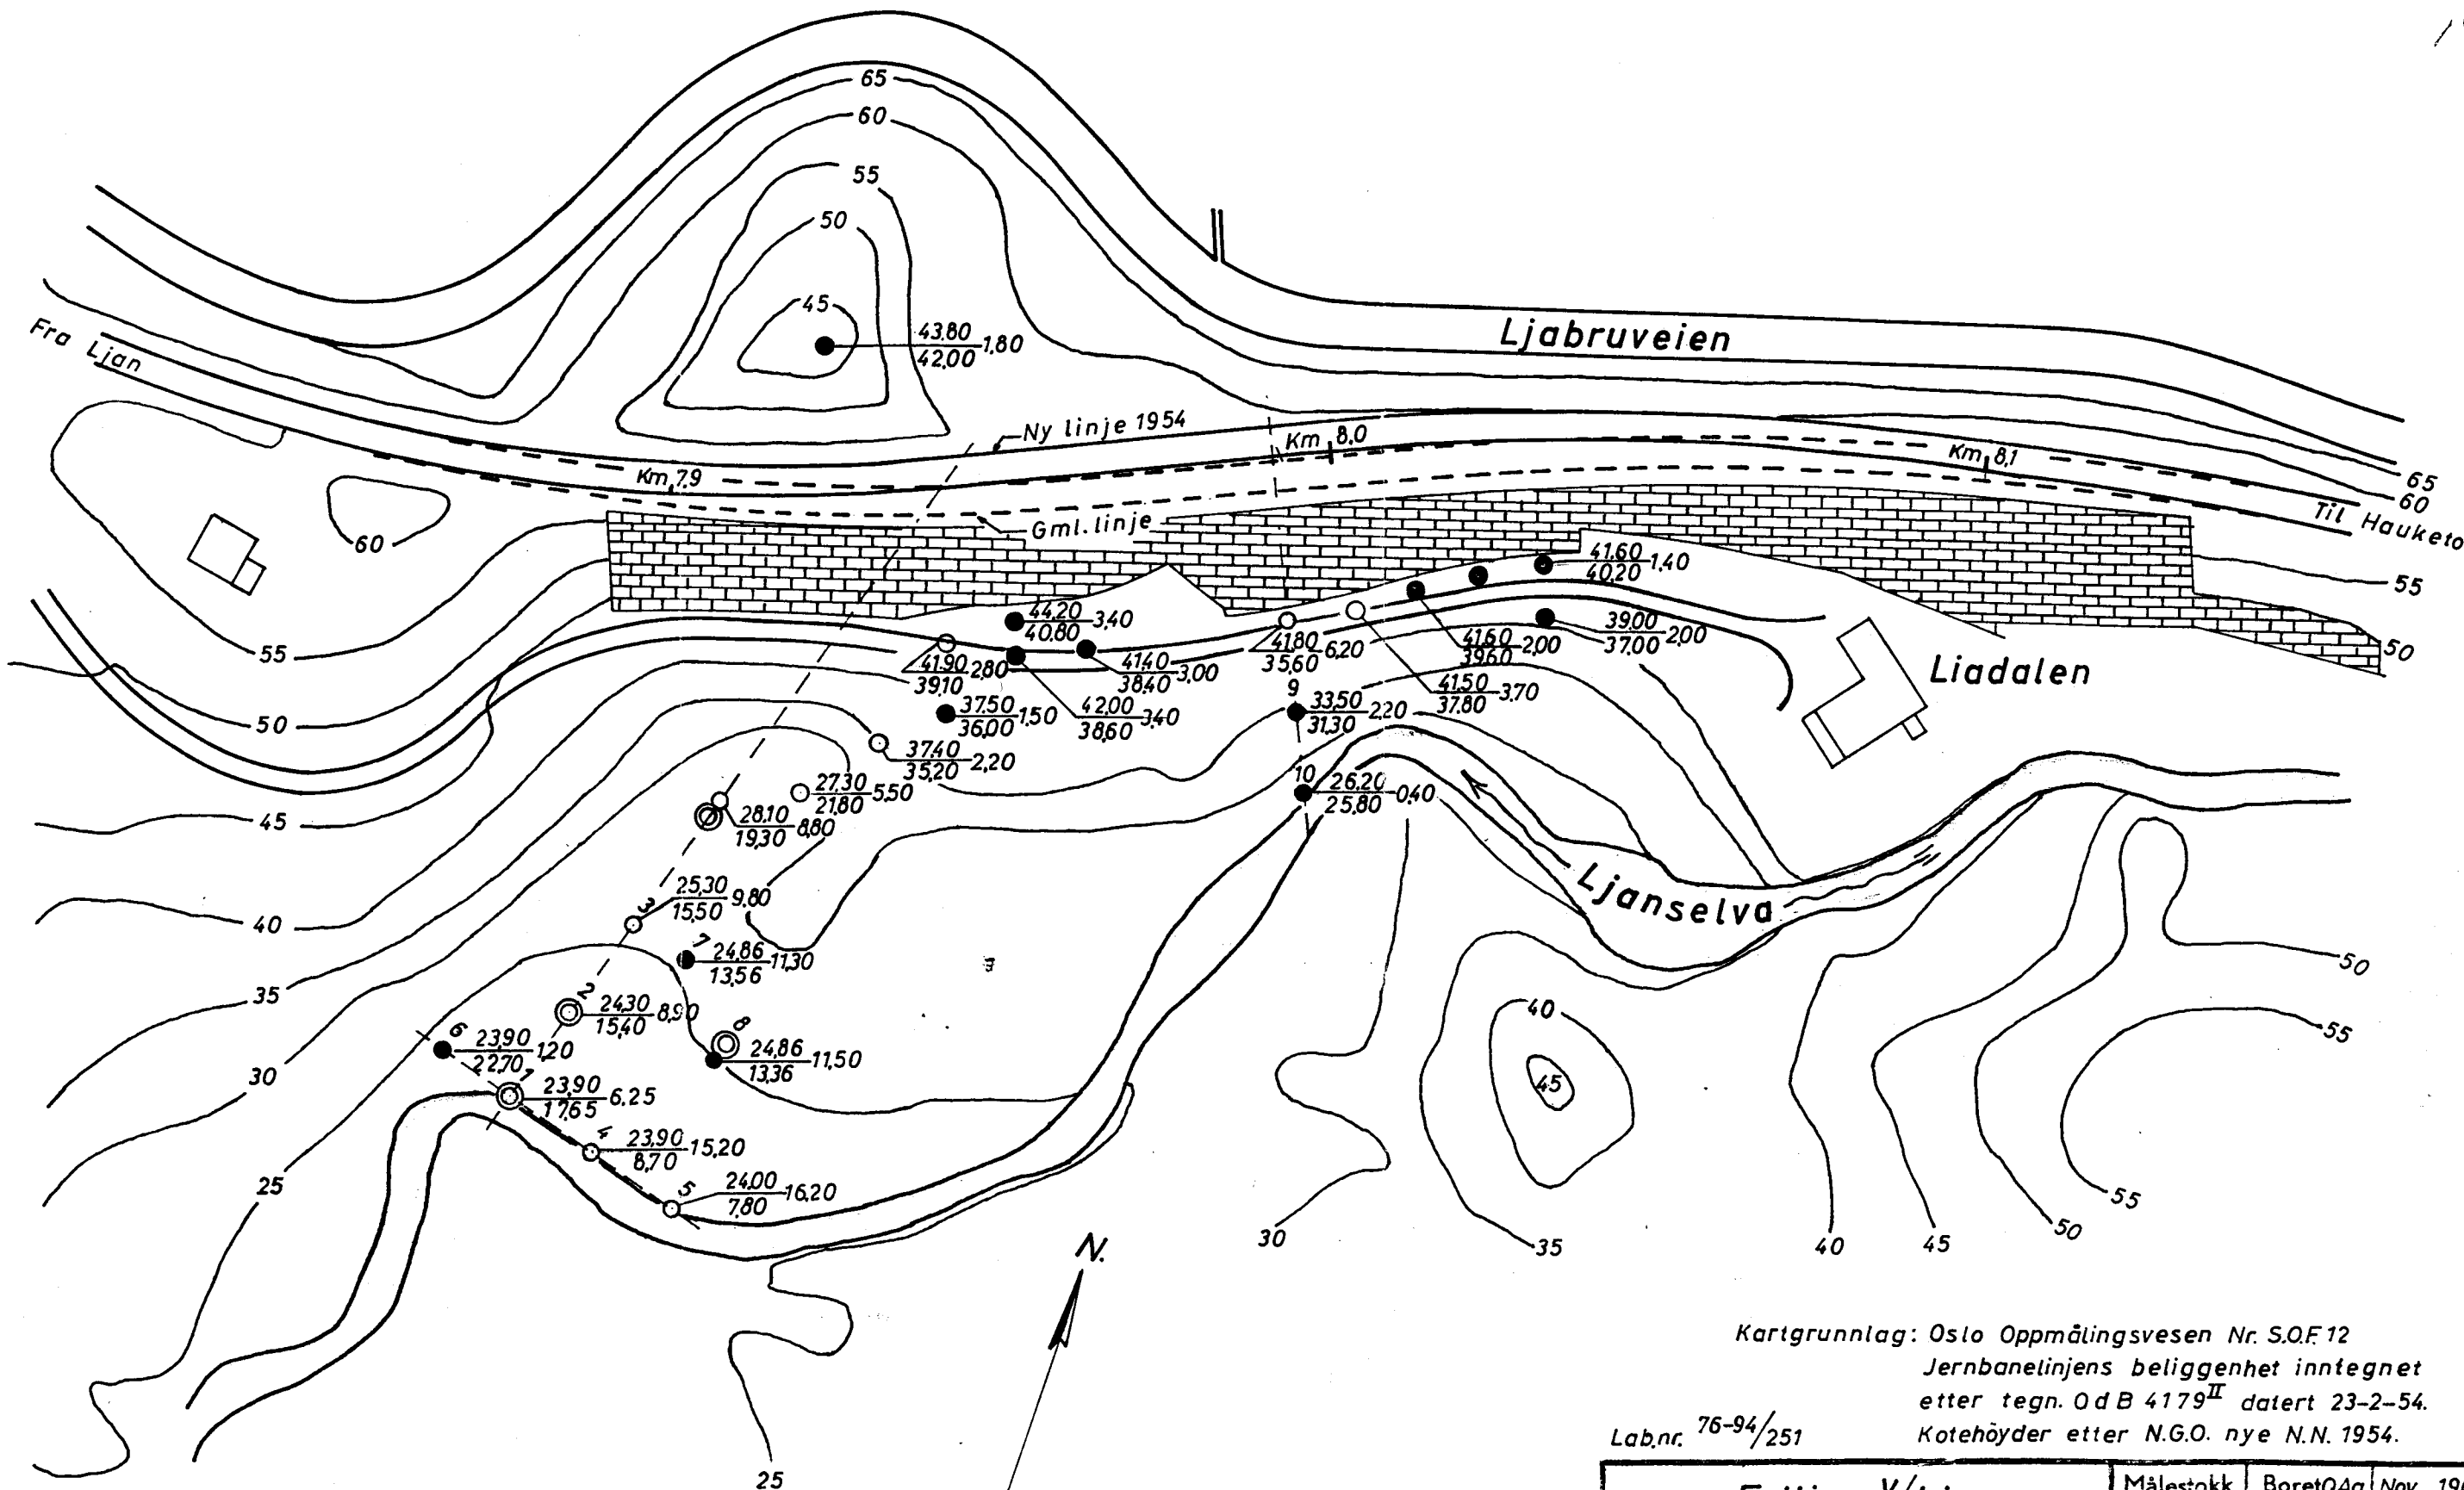
| <i>[Signature]</i> | <b>OK 2058,8</b> | | |

De utførte boringer fremgår av situasjonsplan tegning Gk. 2058,8, hvor boreddybder og fjellkoter er angitt ved hvert borhull. Resultatene er opptegnet i karakteristiske profiler på tegningene Gk. 2058,9-11.

Tegning nr. 10 viser et profil av terrenget langs elvebredden, hvorav det fremgår at fjellet faller oppstrøms langs elven. Ser man dette profil i sammenheng med borhull 8 og den fremstikkende tunge av terrengformasjonen ovenfor (tegning 8) synes det som det her må ha foregått en utglidning eller bas. Man ser også indikasjon på dette av elvens forløp, idet denne er presset sydover ved borhull 5.

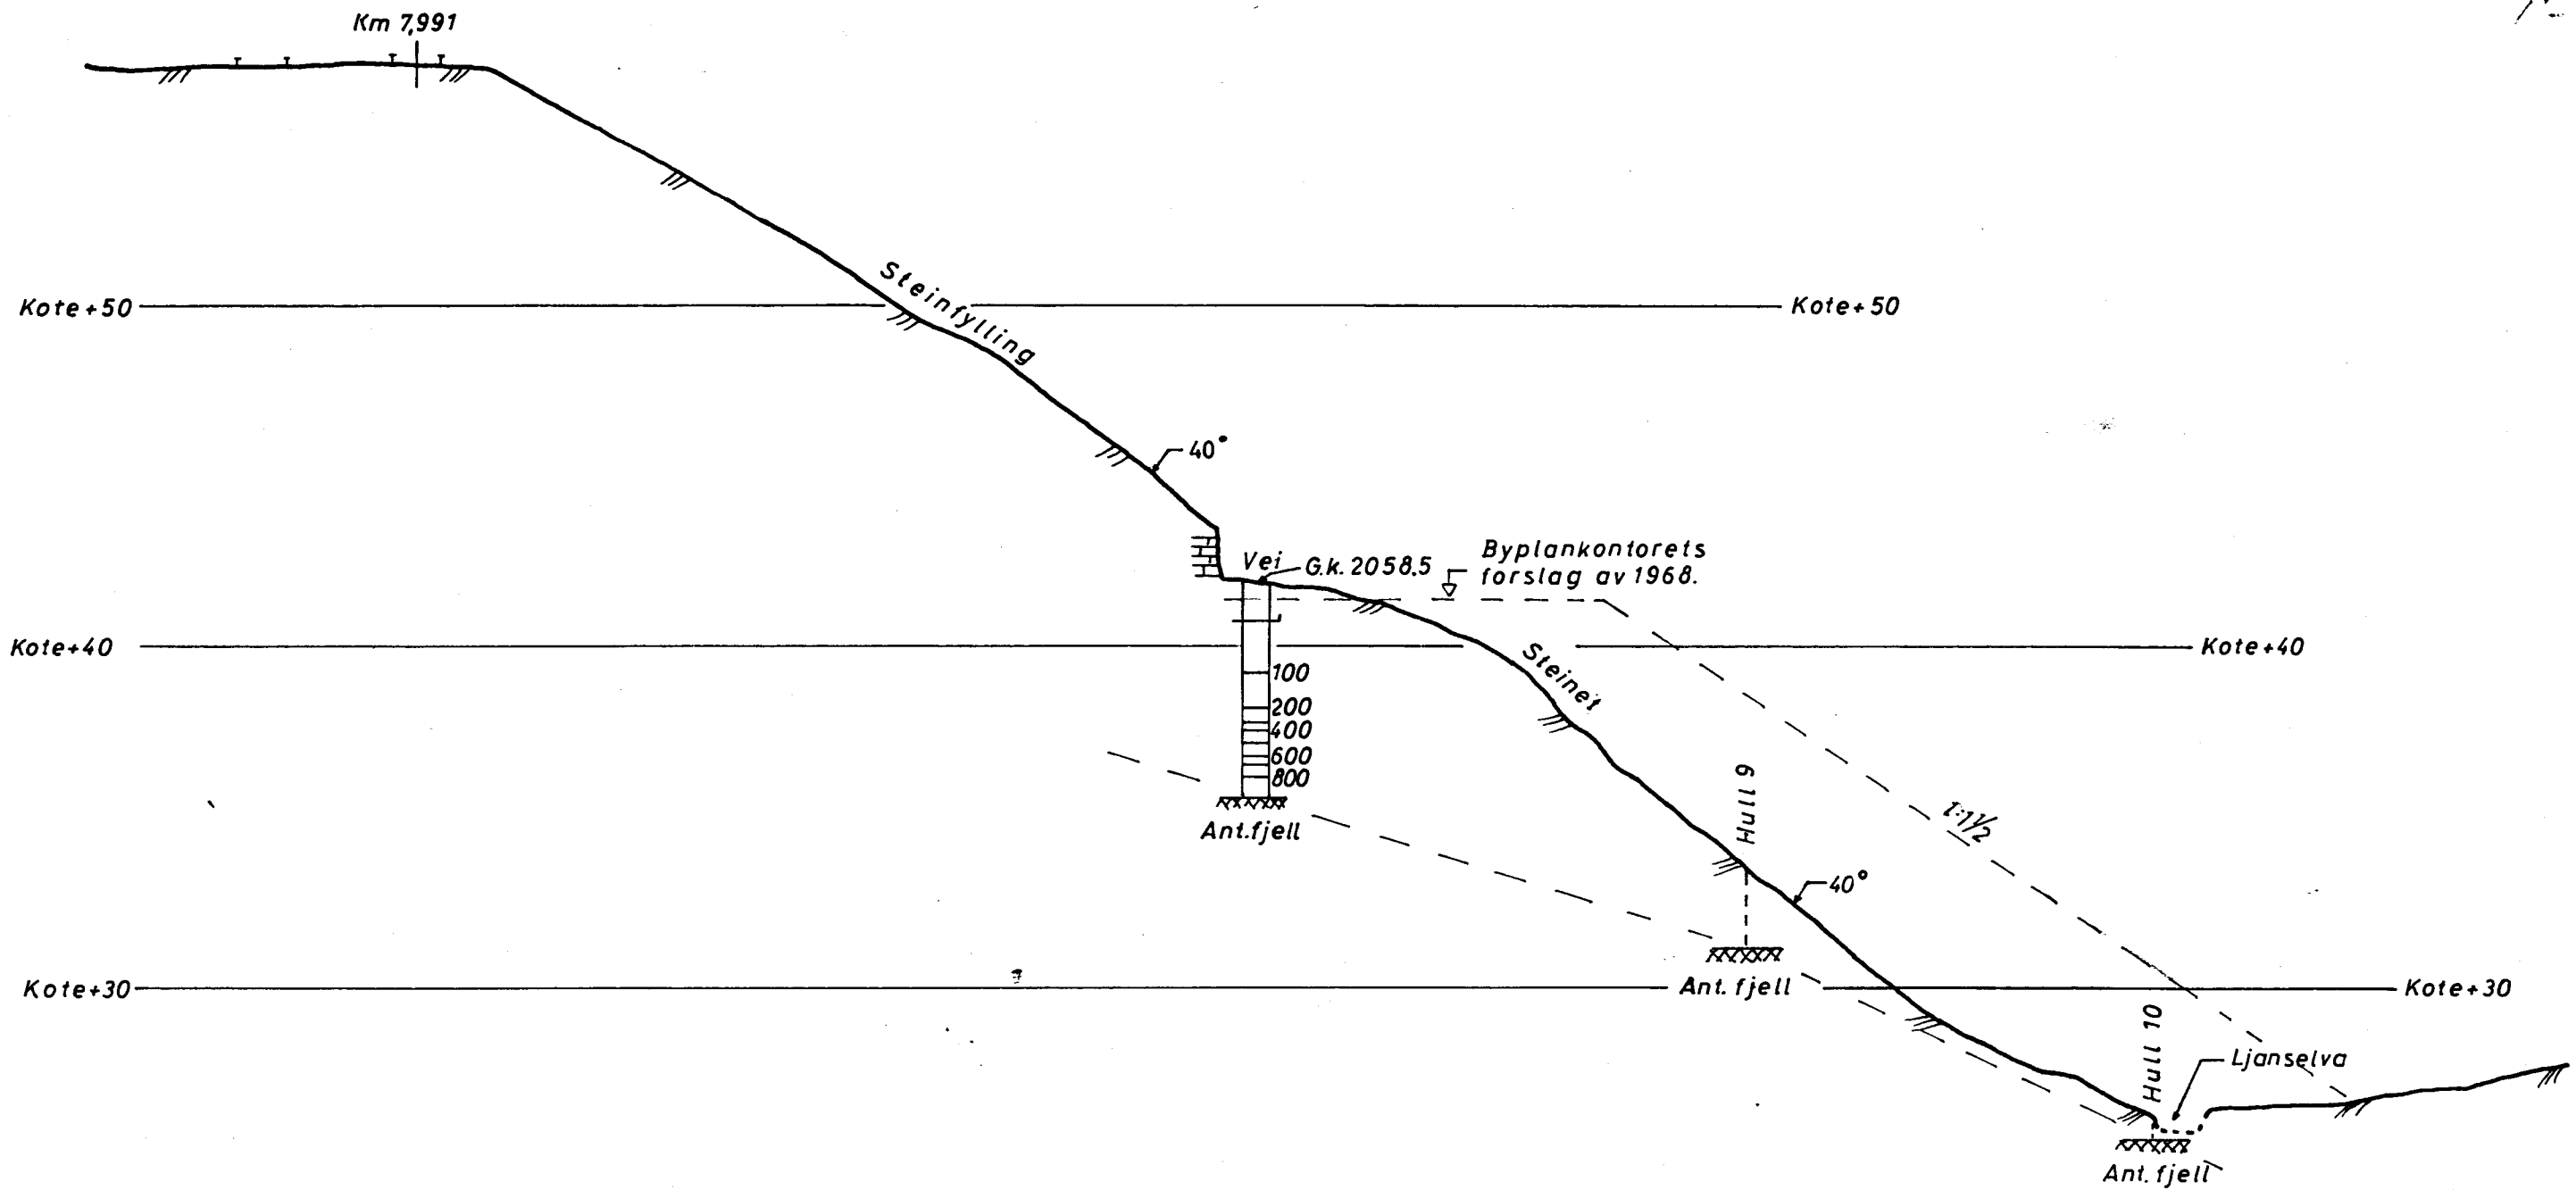
| | <b>GK 2058,11</b> | | |

Tegning nr. 11 viser et tverrprofil ved km 7,991. Grunnen er her fast, ant. tørrakorpe av kvabb eller leire. Fjellet stikker frem i dagen under bunnen av Ljanselva som her har et ganske trangt løp. Terrenget ovenfor er imidlertid meget bratt, ca  $40^{\circ}$ <sup>1:1,2</sup> helning. Den ovenforliggende steinfylling som også er meget bratt, er støttet opp med en steinmur som ikke er fundamentert til fjell. På dette linjeparti foregår det en jevn signing utover og nedover. Setningene er ca 10 mm pr. år og bevegelsen utover 15 mm pr. år.

Ved km 7,99 - 8,0 er forholdene mere komplisert idet vegfyllingen vil slå ut i elveløpet (tegning nr. 11). Hvorledes dette skal løses teknisk må først avgjøres av Oslo kommune, hvorefter man må komme tilbake til hvilke krav NSB må stille.
