Grundboringskart for Sorgenfrigaten 16. og 14

Tverprofiler av dyprænde ved nr 14 Sorgenfrigaten.

Ad Sorgenfrigt. 13.

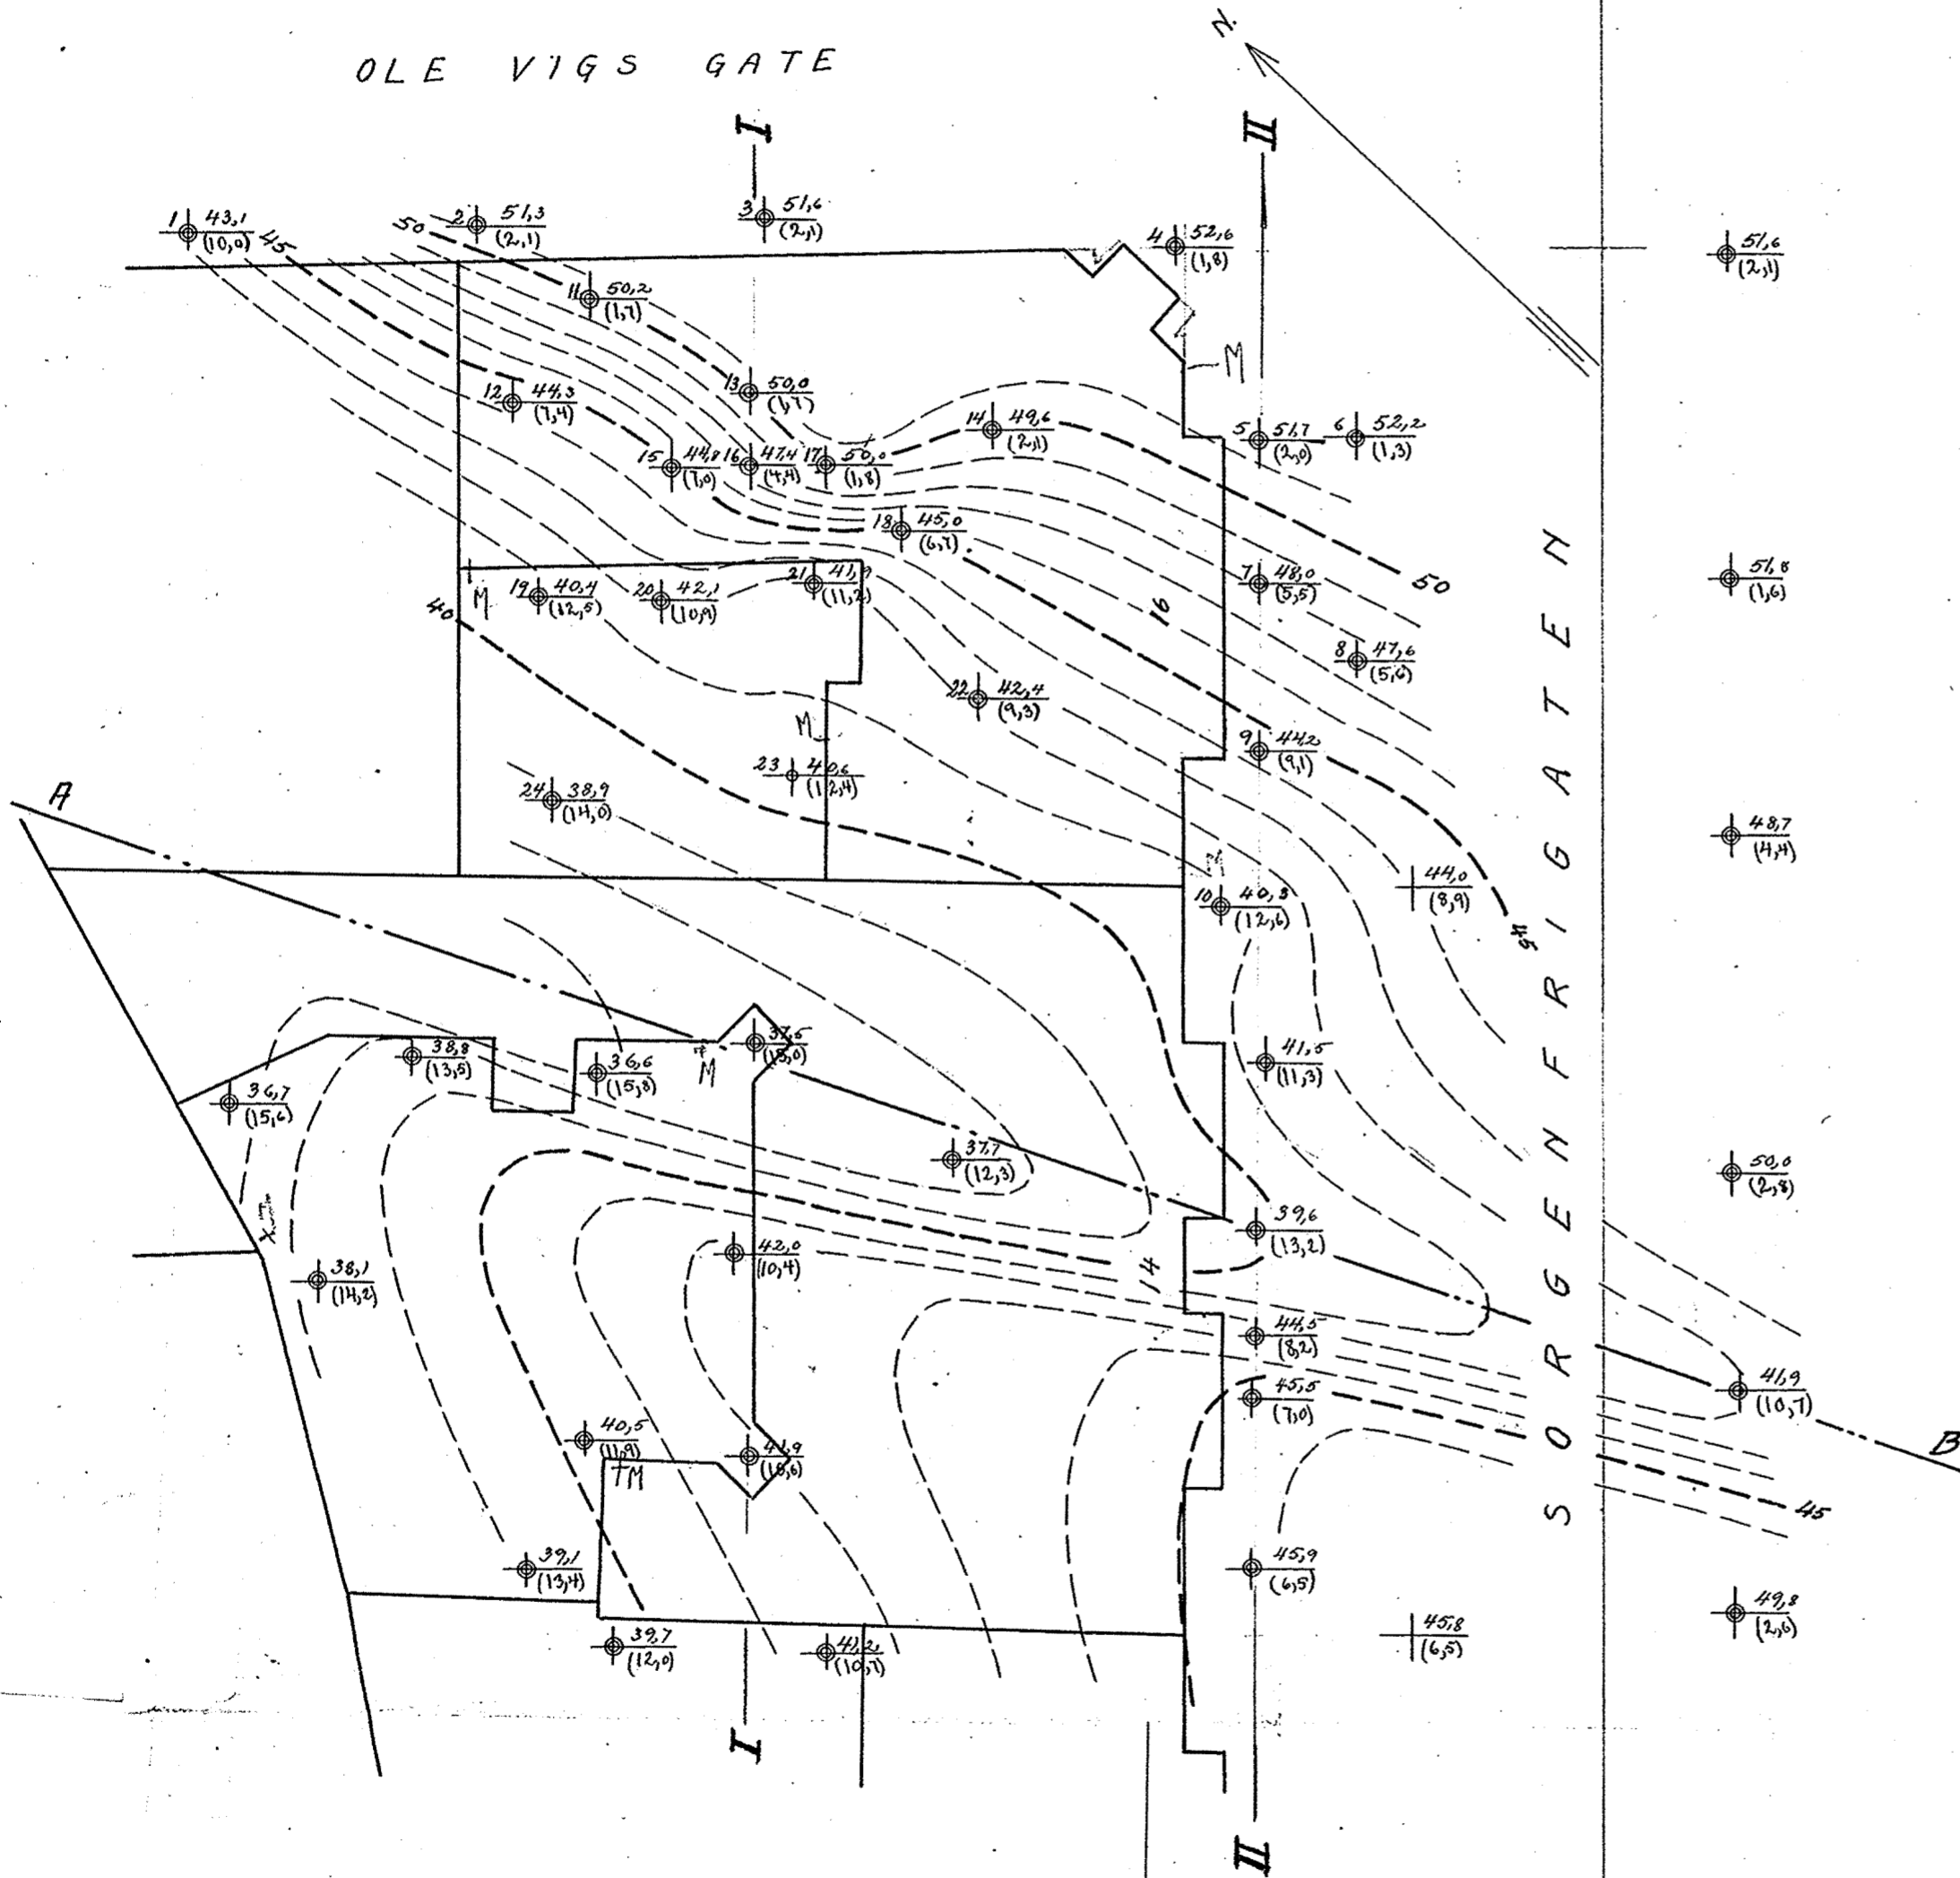
Undersøkelsene godtgjør at omtrent hele fasaden mot Ole Vigsst. og de øverste 5 m. langs Sorgenfrigaten ligger paa ~~kø~~ fjell, mens den øvrige del av bygningen er fundamentert paa ler, idet fjellet faller meget sterkt av mot en stor dyprenne og spaltforkastning, paa tegningen merket A - B. De løse jordlag som utfyller dyprennen bestaar øverst av ca. 2 m. fyll, derunder ca. 4 m. meget fast stolpeler, derpaa gradvis overgang til meget bløt ler. Paa de dypeste partier er det konstatert morenegrus med tynde, vel sorteret sandlag over.

Den faste stolpeler har, ifølge forsøk utført i nabolaget, ganske betydelig bærende evne, mens de underste meget bløte lermasser svikter forholdsvis lett, og det er disse masser som har gitt sig ved dreneringen og raset i Valkyriegaten

under Holmenkolbanens tunnelarbeide, med paafølgende sprekke-
dannelser i bygningen. I den senre tid har synkningene vært særkø
avagende og bunden befinner sig for øieblikket i ro. De gibs-
klatter som i den senre tid er paaført den nedre del av bygningen
over de største sprekker har da heller ikke slaatt haarris.
Da stoløpelerdekket under fundamentene er meget tykt og
sterkt og ligger fastkilet mellem veggene i den trange dyprenne,
er det ingen utsikt til at der skal opstaa nye synkninger uten
at der paaviselig optreder store, nye, ydre aarsaker.

Aa foreta nogen forsterkning av fundamentene
eller føre pillarer til fjell er derfor for tiden hensiktsløst.
Endel av gaardsfasaden derimot har under synkningene bulet sig
ut og er kommet i en viss labil likevekt som maa rettes paa.
Dette gjøres ved aa spenne kraftige ankere med strekfisker tvers
igjennem bygningen fra yttervegg til yttervegg, helst et i hver
etasje. Naar/ dette er gjort bør de store sprekker lappes paa
almindelig vis. Ankerne bør helst anbringes i gulvhøiden.
