RAPPORT OVER

BORGGATA 4-10
Sonderboringer for støttemur
mot Smedgt. 7 og 9.

R-2565-01 15. november 89

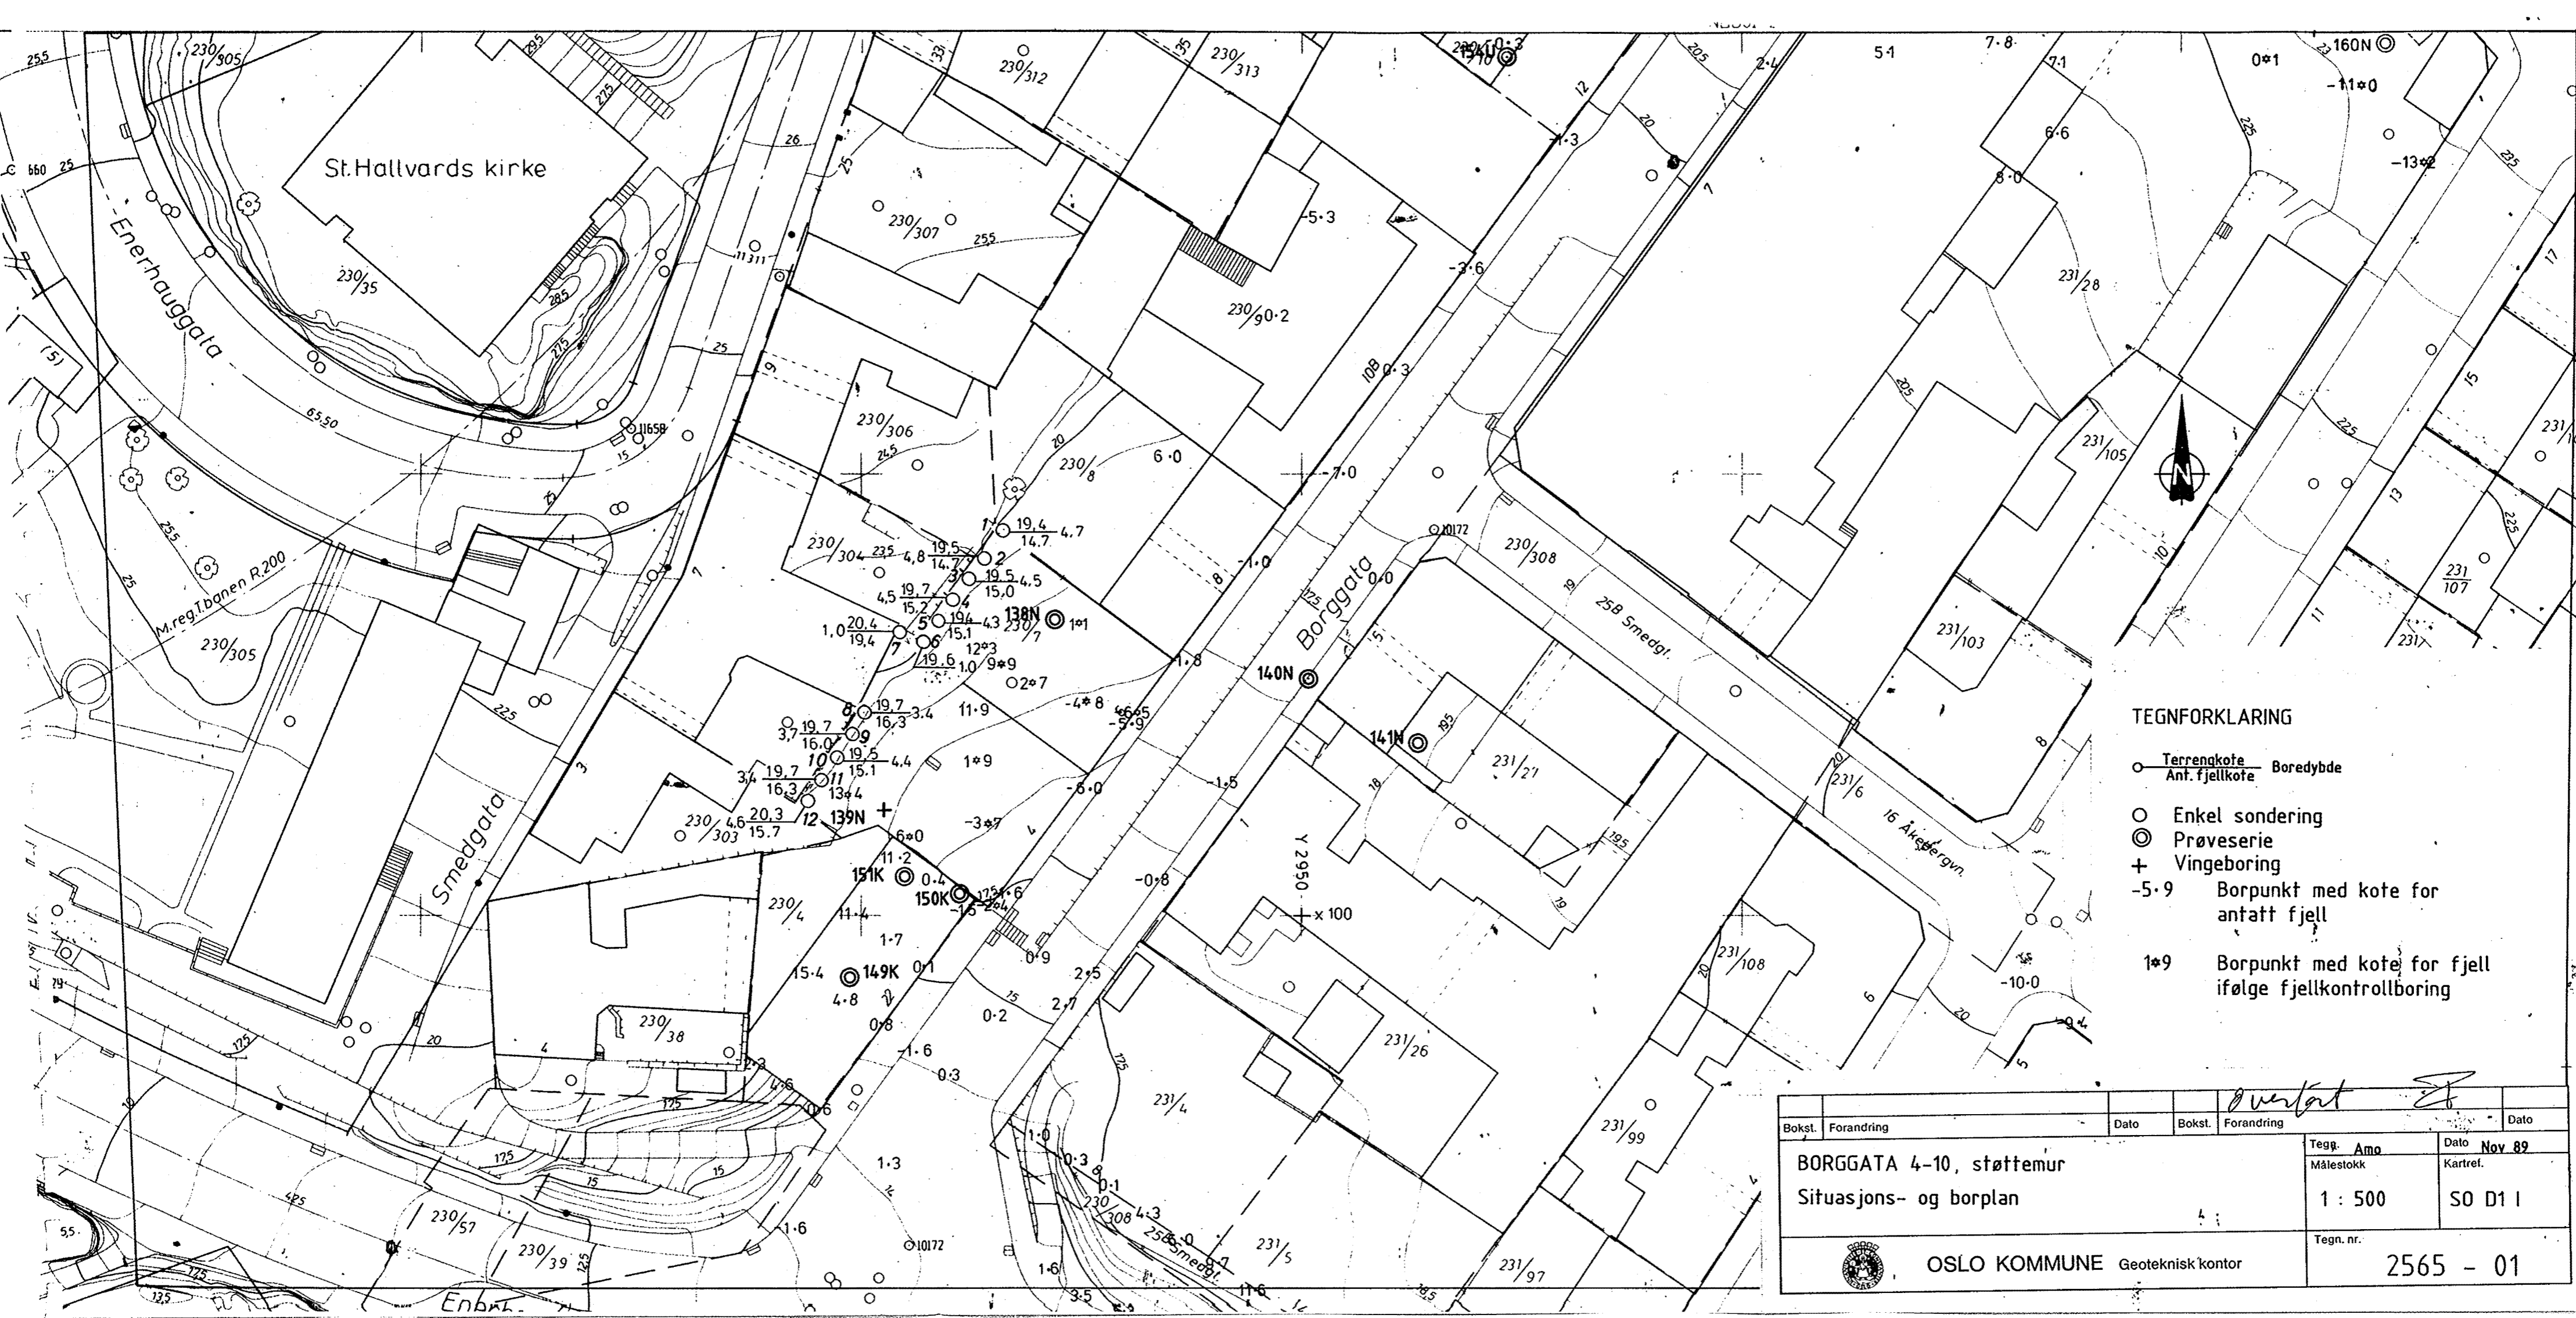
Tegn.nr. 2565-1: Situasjons- og borplan

De utførte sonderboringer er vist på situasjons- og borplanen tegning nr. 2565-1. Det ble i alt utført sonderinger i 12 punkter. Borarbeidene ble utført av mannskap fra vår markavdeling med hjelp av en håndholdt Wacker slagboremaskin.

Langs foten av støttemuren varierer dybden til fjell fra 3,4 m i punkt 7 og 11 til 4,9 m i borpunkt 2. Fjellet faller generelt relativt steilt mot Borggata. Massene over fjell består i det alt vesentligste av tørrskorpeleire over fast leire.
