**OSLO KOMMUNE**  
**DEN GEOTEKNISKE KONSULENT**

grunnundersøkelser for kunstfrossen hurtigløpsbane  
på Frogner idrettsanlegg.

R - 448 - 61.

30. oktober 1961.

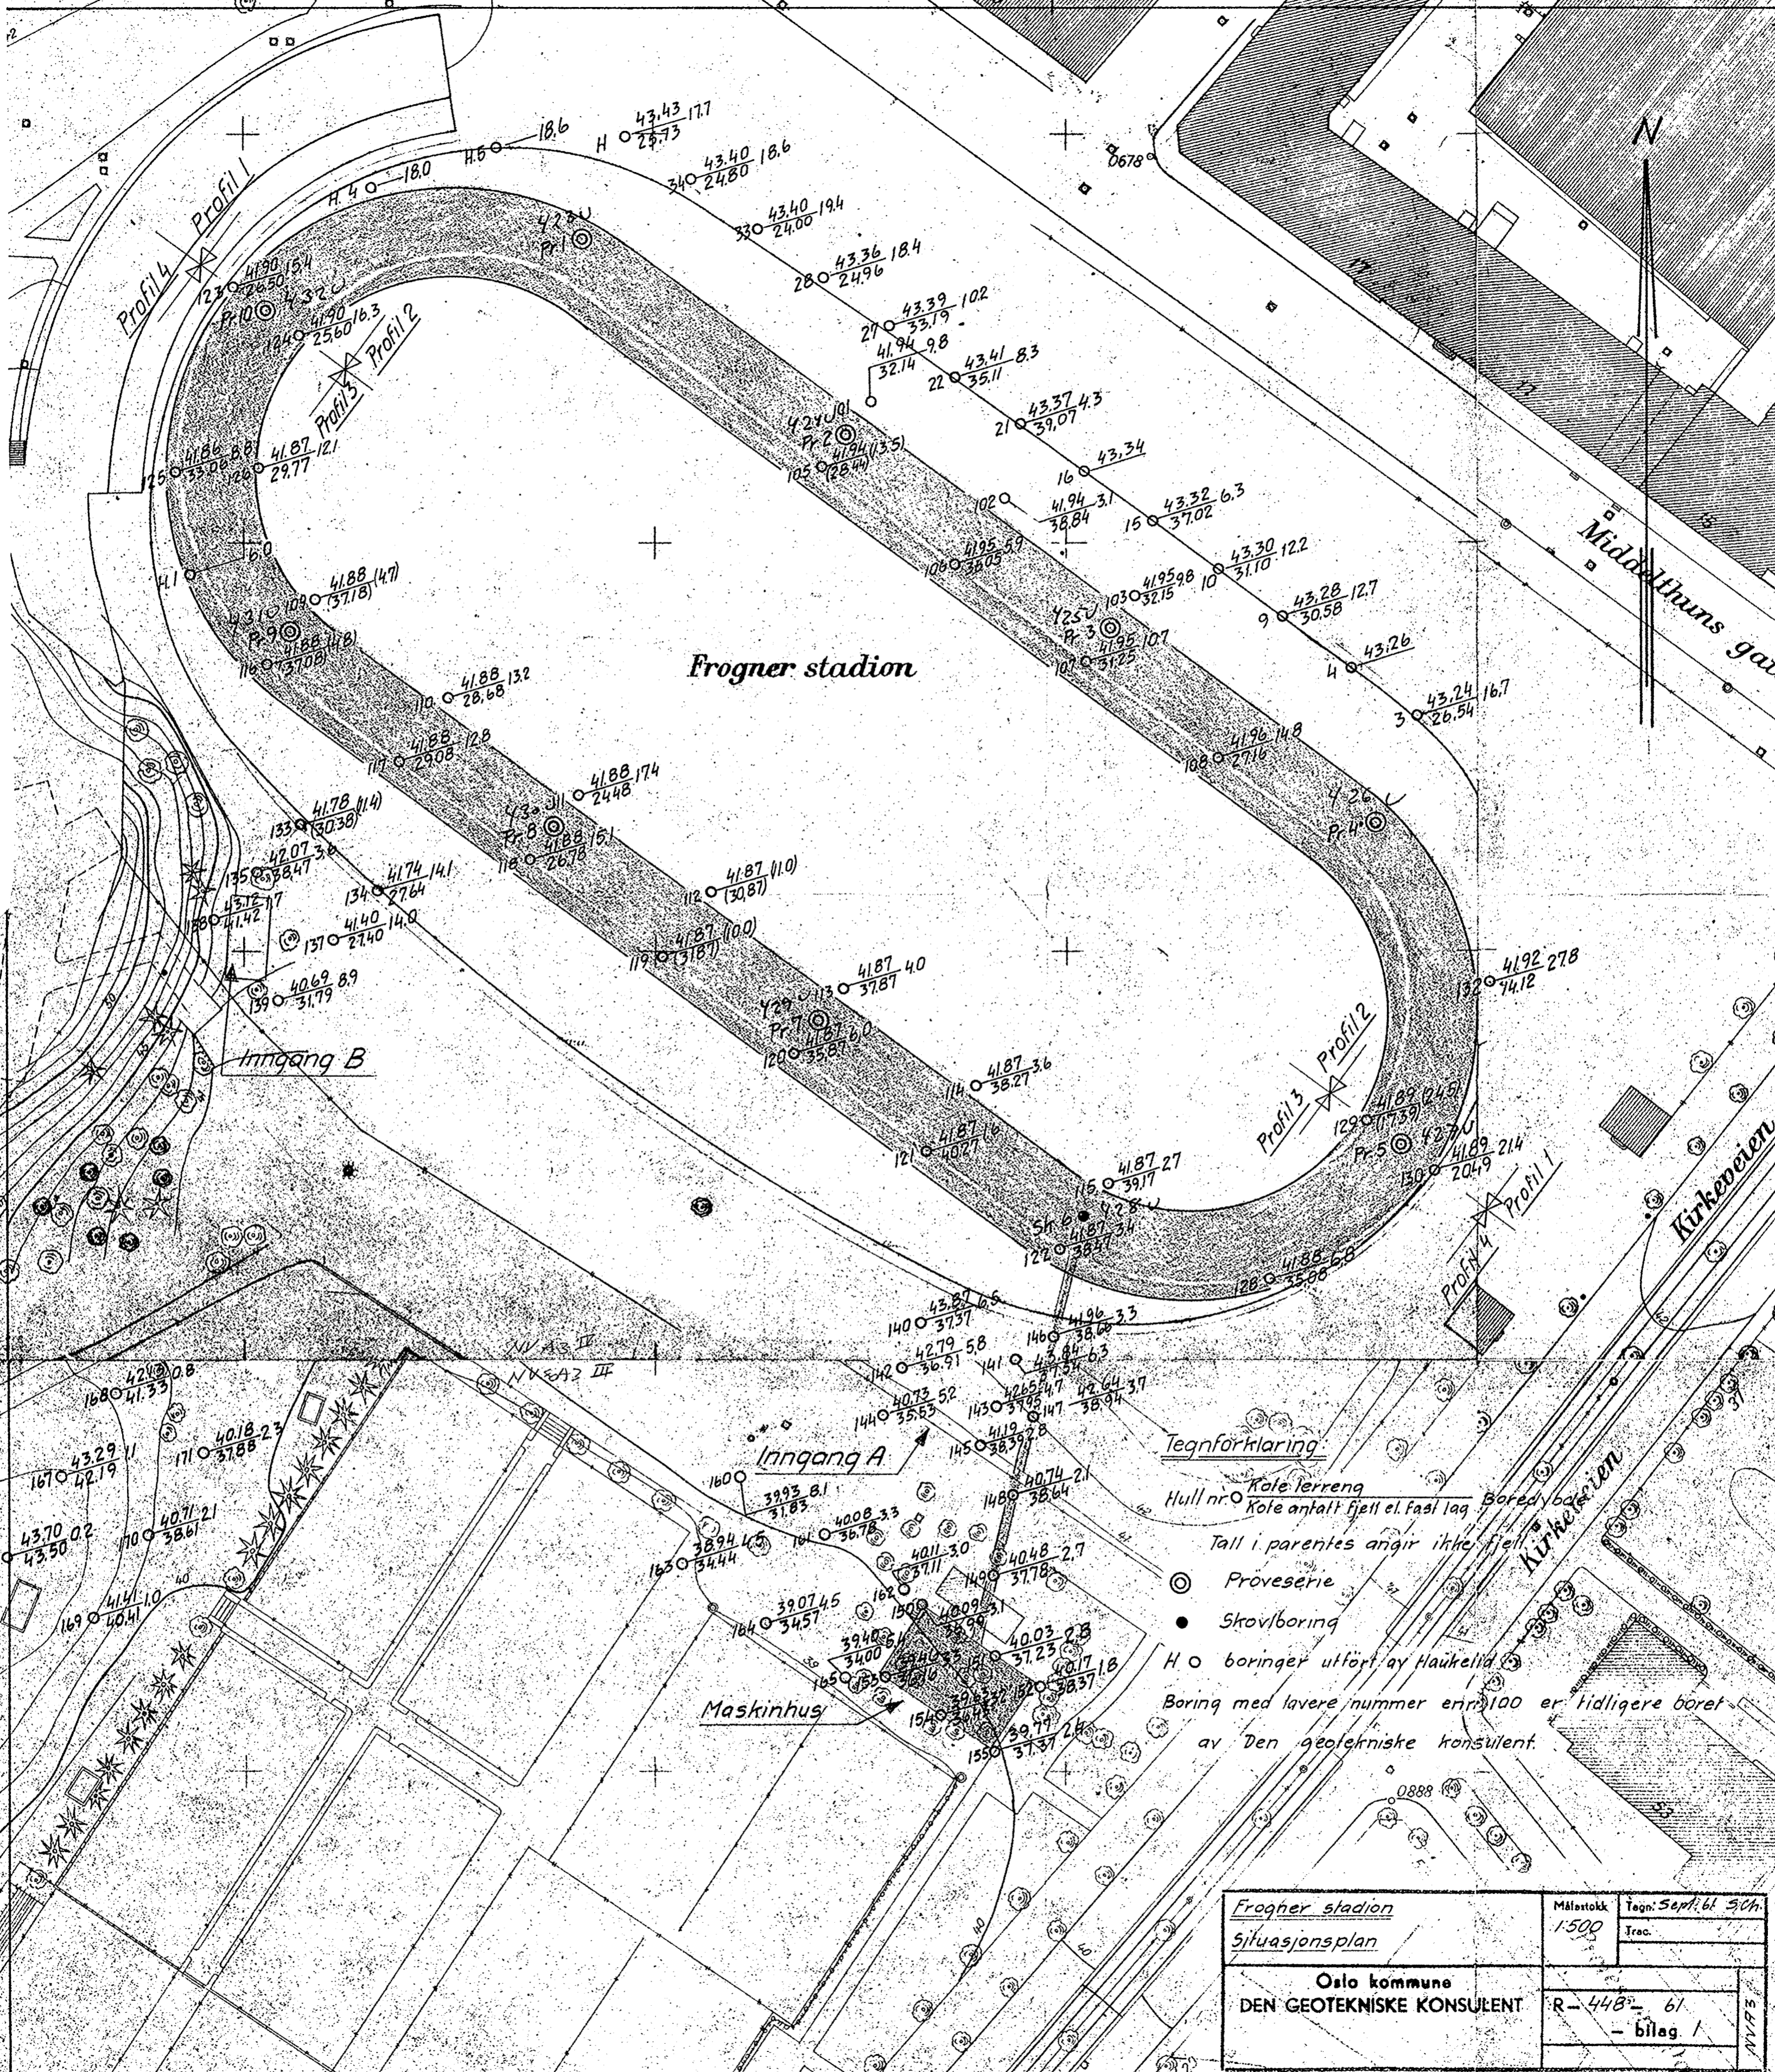
Frogner stadion		Målestokk	Tegn: Sept. 61 50h
Situasjonsplan		1:500	Trac.
Oslo kommune		R-448-61	
DEN GEOTEKNISKE KONSULENT		- bilag 1

Beliggenheten av samtlige borpunkter med angivelse av terrenghøyde, antatt fjell og dybder til antatt fjell er angitt på bilag 1.

Dybdene til antatt fjell er langs hurtigløpsbanen for en vesentlig del store med maksimalt 27,8 m i østre sving og 18,6 m i vestre sving.

Langs nordre langside er største børdybde 13,5 m ved borpunkt 105, mens det tidligere er boret 19,4 m ved punkt 33.

Langs søndre langside er største dybde til antatt fjell 17,4 m ved borpunkt 111.

Langs samme langside er det påvist en høyderygg ved østre ende med minste dybde til antatt fjell 1,6 m i borpunkt 121.

Midt på nordre langside er en høyderygg påvist med minste dybde i borpunkt 102 med 3.1 m.

De sonderboringer som er utført ved inngang A og foreslått plasering av maskinhus med hovedledninger ved tennisbanene mot Kirkeveien viser at det her er forholdsvis små dybder til antatt fjell, varierende fra 1.8 til 3.7 m bortsett fra borpunktene 140, 144, 160 og 163 der bordybde ligger mellom 4,5 og 8,1 m.

Ved inngang B er det derimot store sprang i antatt fjelldybde, minimum 1,7 m i punkt 138 og maksimalt 14,1 m 20 m østenfor ved punkt 134.

Leiren videre mot fjell er noe fastere enn ved inngang A. På det foreslåtte området for maskinhuset ved tennisbanene mot Frognerparken varierer dybden til antatt fjell mellom 0,2 og 2,3 m.

Dybde til fjell er relativt små og det er grunn til å anta at hele maskinhuset kan fundamenteres på fjell med den på bilag 1 viste plasering. Det blir nødvendig å sprengre noe for en eventuell kjeller.

På dette sted varierer dybdene til antatt fjell mellom 0,2 - 2,3 m. Det blir derfor ganske omfattende sprengningsarbeider som må utføres for et maskinhus med kjeller.

For et hus uten kjeller kommer fundamentene direkte på fjell.

Ved å legge hovedledningene på husets østside vil man komme minst i berøring med fjellet. Her må detaljboringer utføres når nærmere planer foreligger.

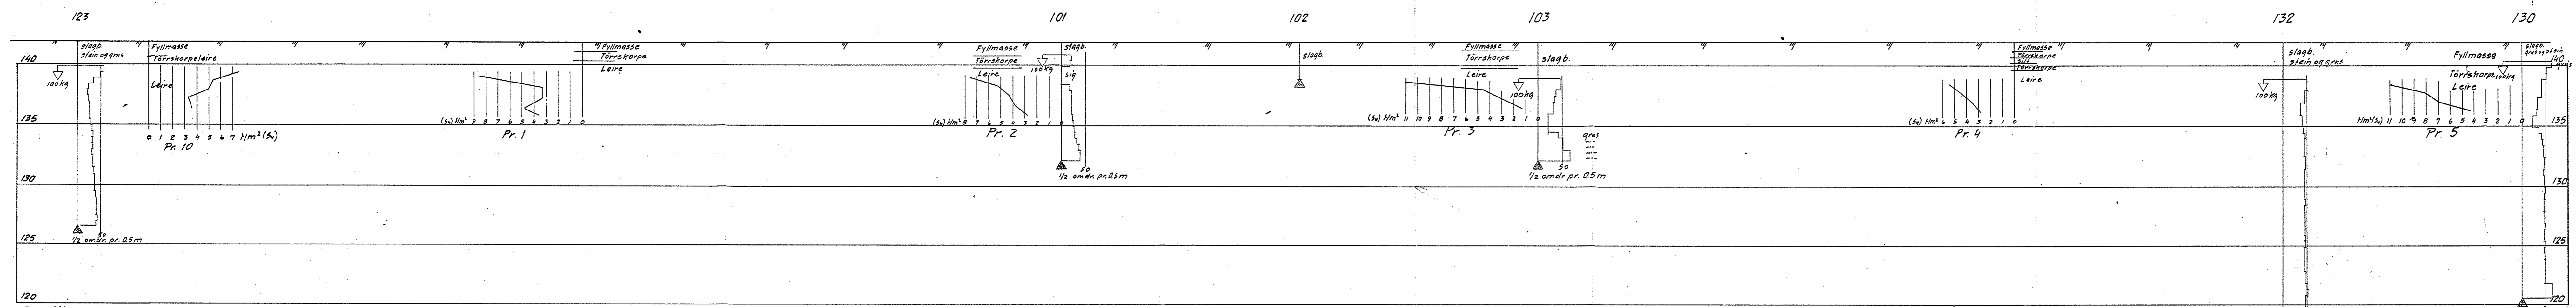
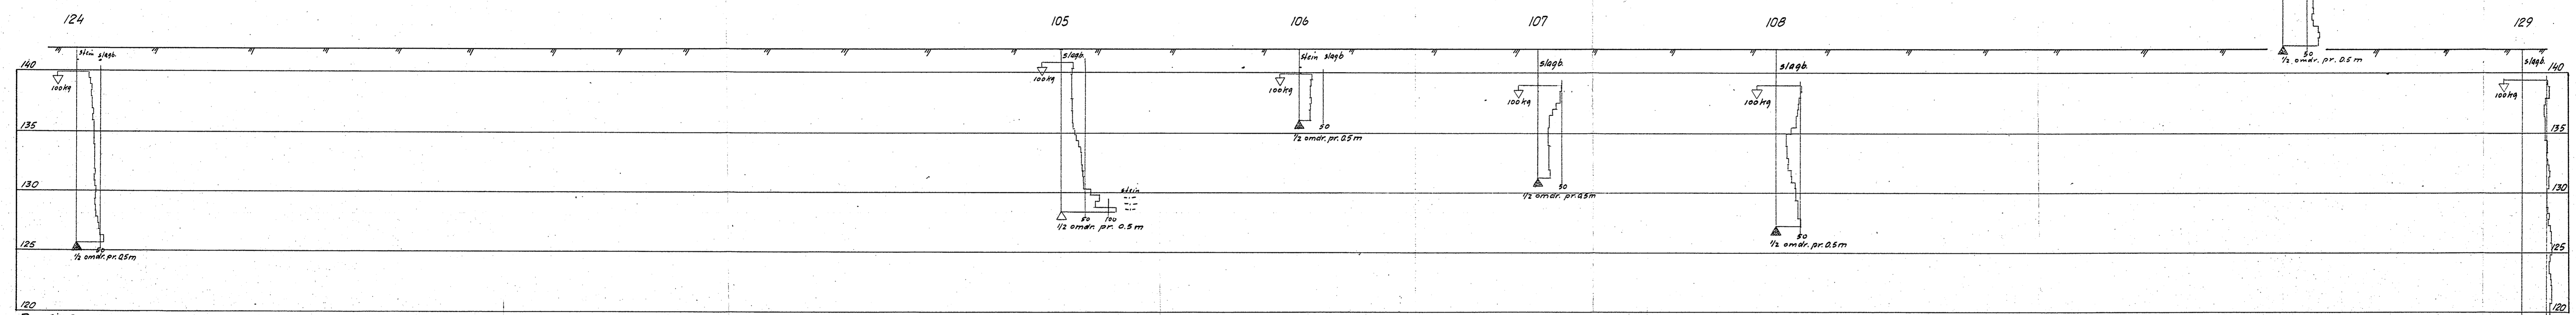
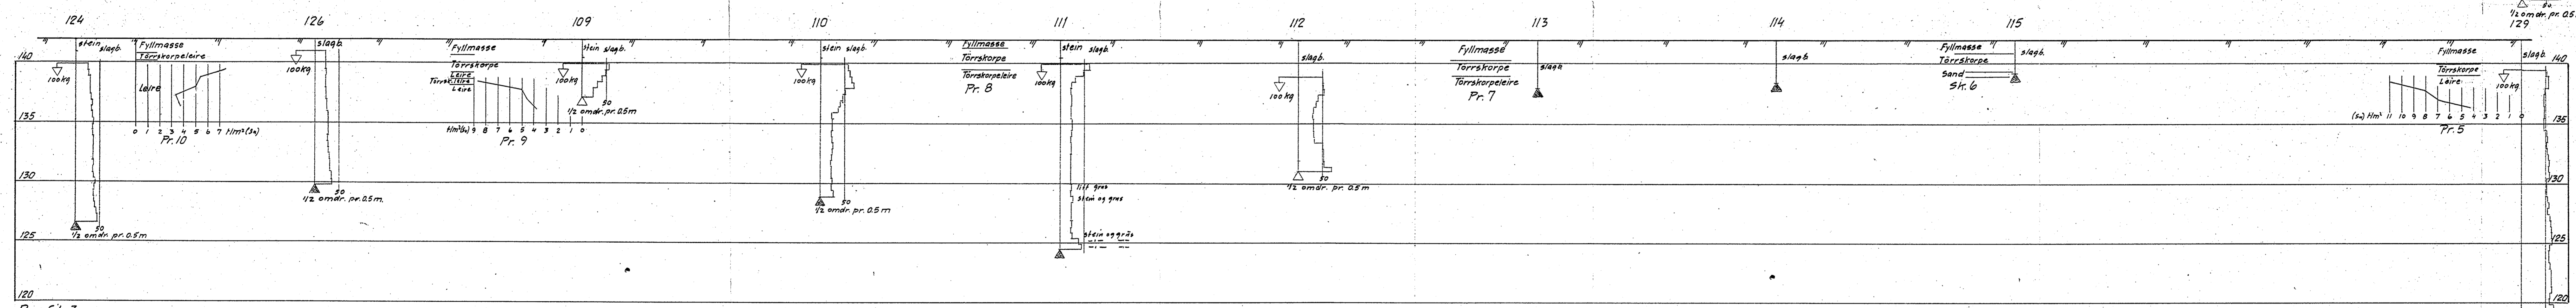
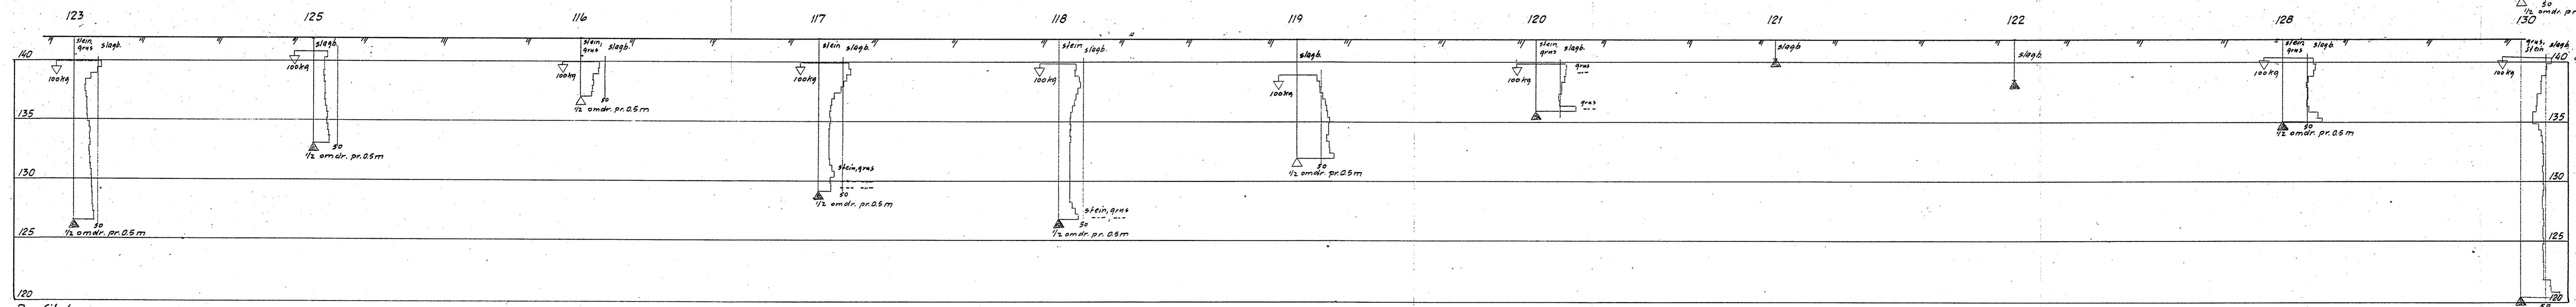
Frogner stasjon		Målestokk	1:200	Tegn. Sept 61. S.Ch.
Profil 1,2,3 og 4.		Trec.		
Oslo kommune		R-448 - 61		
DEN GEOTEKNISKE KONSULENT		- bilag 2

På bilag 2 er opptegnet diverse snitt der dreiebordiagrammene for de enkelte hull er angitt.

Av bilag 2 framgår at Plan- og anleggskontorets opplysninger om at oppbyggingen av dekket på løpebanen og nordre halvsirkel er ca. 0,65 m, mens den for fotballbanen og søndre halvsirkel er ca. 1,25 m og at det øverst er ca. 0,25 m koks og slagg og derunder kult, er påvist.

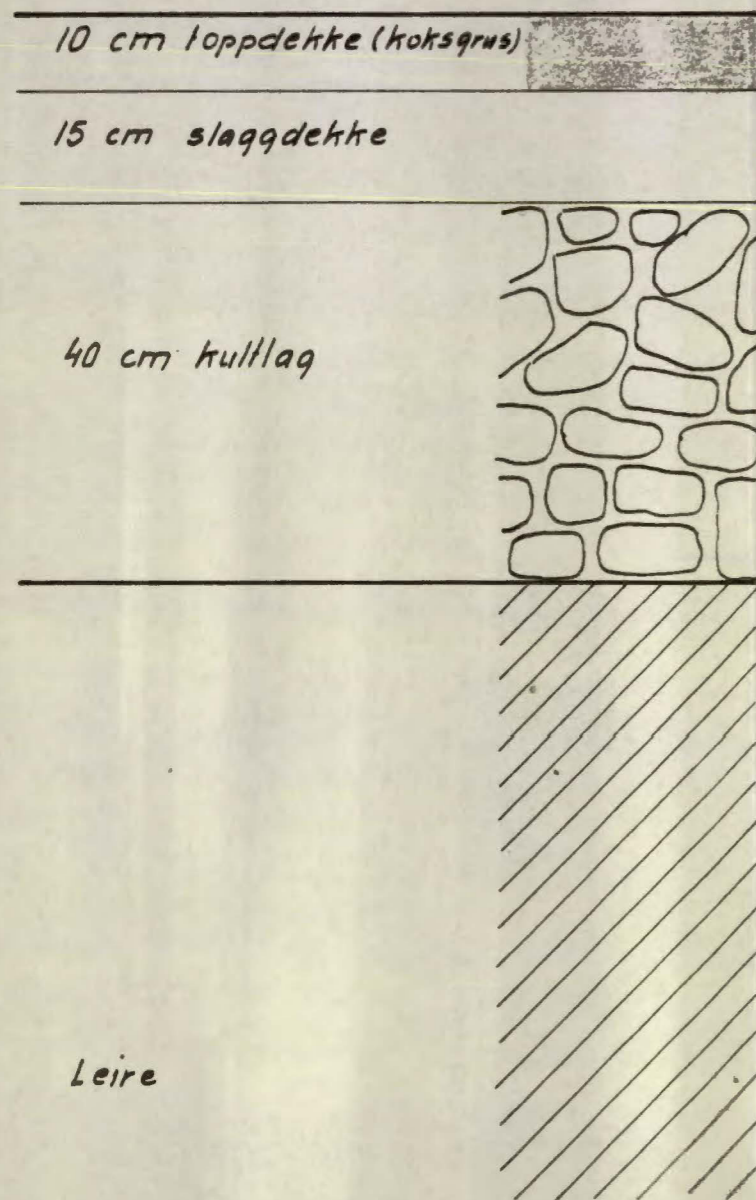
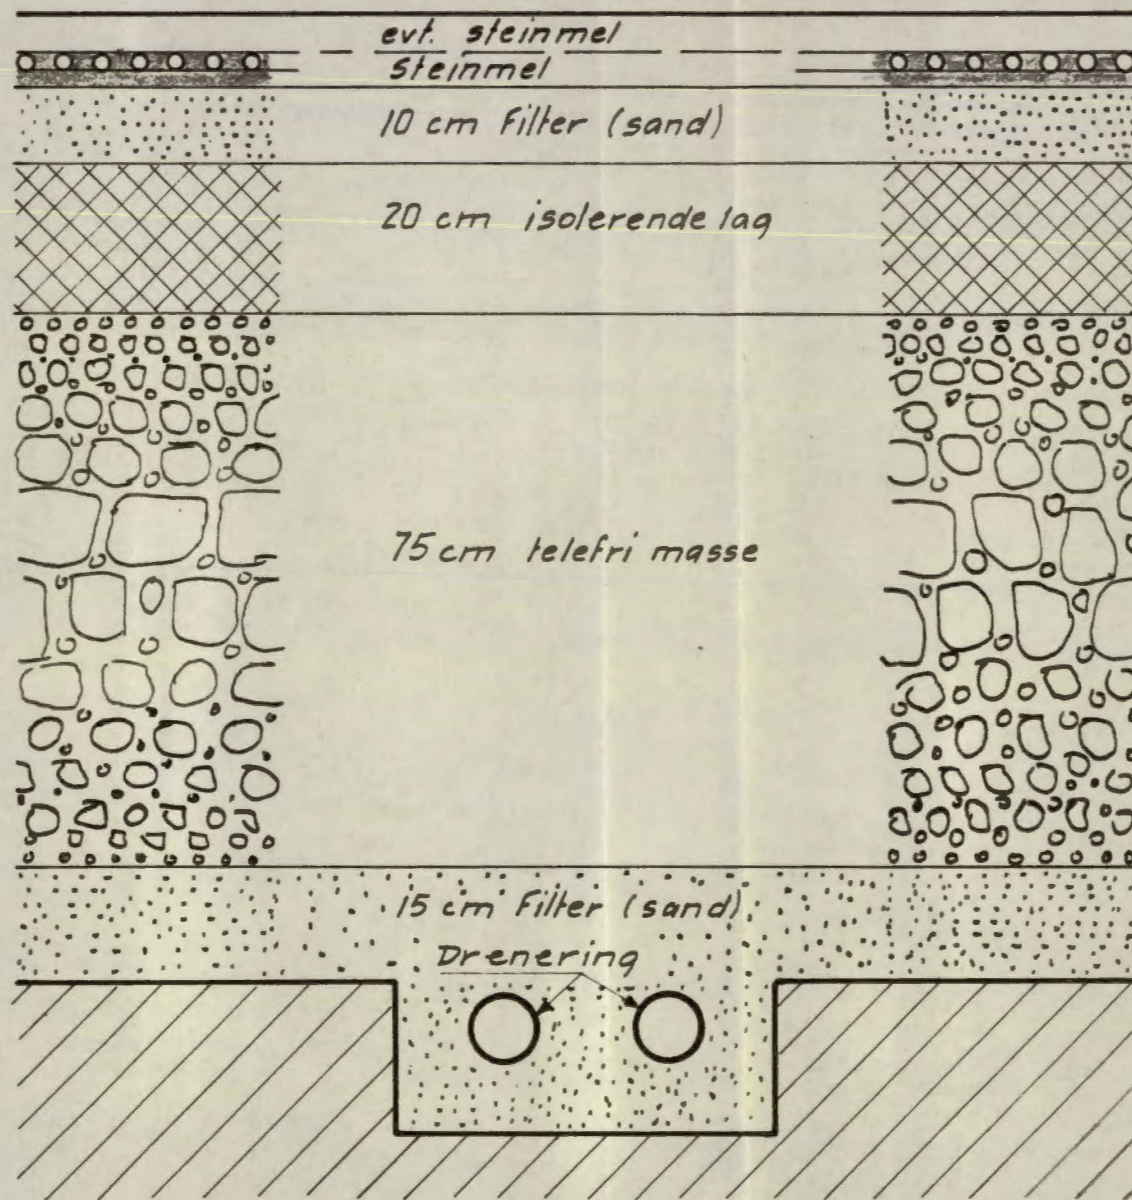
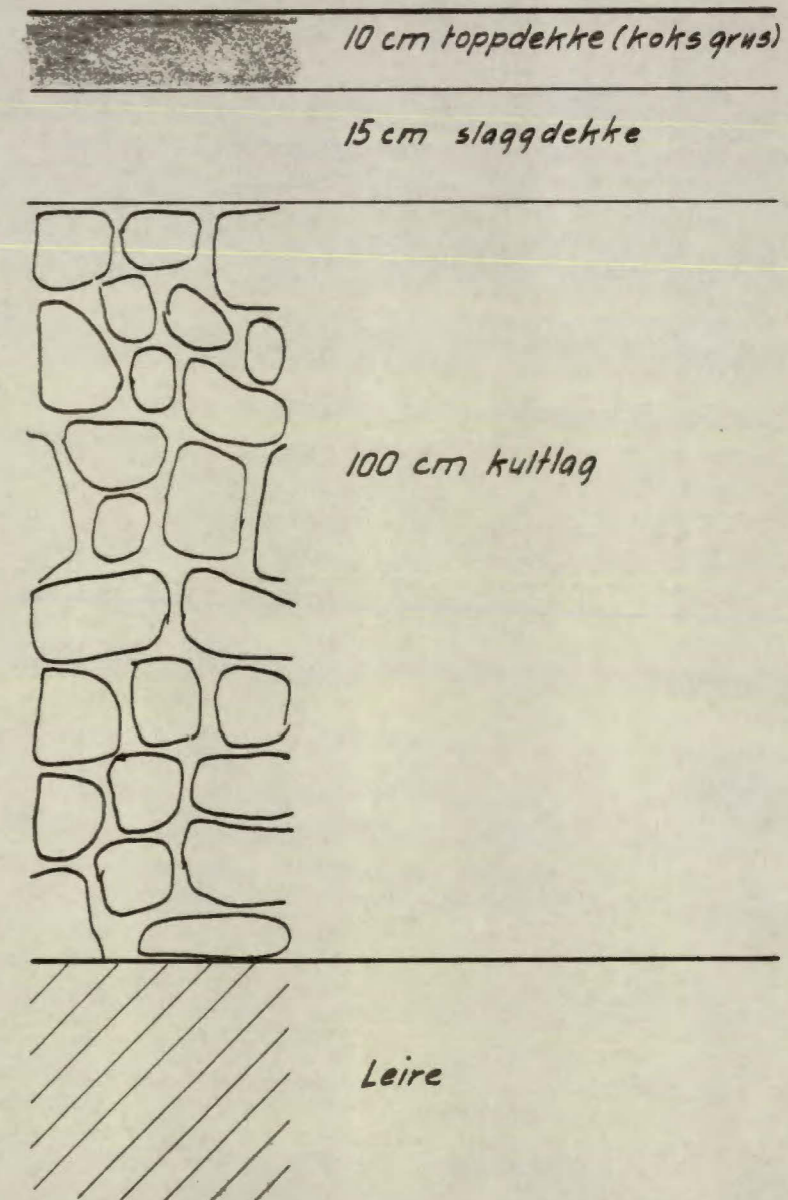
Frogners stadion. Eksisterende og foreslått underbygning.	Måsstokk	Tegn. okt. 61. S.Ch.
	1:10	Trac
Oslo kommune DEN GEOTEKNISKE KONSULENT		R-448-61 - bilag 13

På løpebanen og nordre halvsirkel er fundamentet 65 cm tykt, mens det på fotballbanen og søndre halvsirkel er 125 cm.

Det mangler vesentlig på at man med underkant av fundament er ned i frostfri dybde.

Noen jevn telehiving er ikke her sannsynlig fordi det er variasjoner såvel i fundamentets tykkelse som i løsmassene under dette. Betydelige forbedringer må derfor til for å sikre rørmatten mot telehiving.

På bilag 13 er vist en prinsippskisse av et fundament som tilfredsstiller kravet om at det øverst skal være så "tett" at vannets gjennomgang blir forsinket så meget at frysning finner sted og dessuten at steinmelet med sin gode ledeevne ikke forsinker prosessen.

Høyt opp i fundamentet er også innlagt et isolerende lag med et lite varmeledningstall og fundamentet er godt drenert.

I bunn av fundament er ikke foreslått et lag med et utskiftningsmateriale f.eks. - torv - som har evnen til å holde fast på størst mulig vannmengde uten selv å bli telehivende, fordi disse materialer er sammentrykkbare og dermed vil gi setninger på overflaten.

Masseutskiftning med innlegging av et isolerende lag foreslås for å redusere omfanget av utskiftningen av telefarlige masser som er den vanligste måte å løse teleproblemer på.

Under forutsetning av at fundamentet på fotballbanen og søndre halvsirkel er forsvarlig drenert er det meget som taler for at man kun behøver å skifte ut topplaget (innlegging av isolerende lag, filter og steinmel.) på denne del. Mens man på banen forøvrig må gjøre vesentlig større forbedringer for å sikre mot teleskader.

Det er vist en prinsippskisse av et fundament som ikke krever masseutskiftning til frostfri dybde. Under detaljprosjekteringen må tykkelsen av de lag som fundamentet består av, bestemmes.

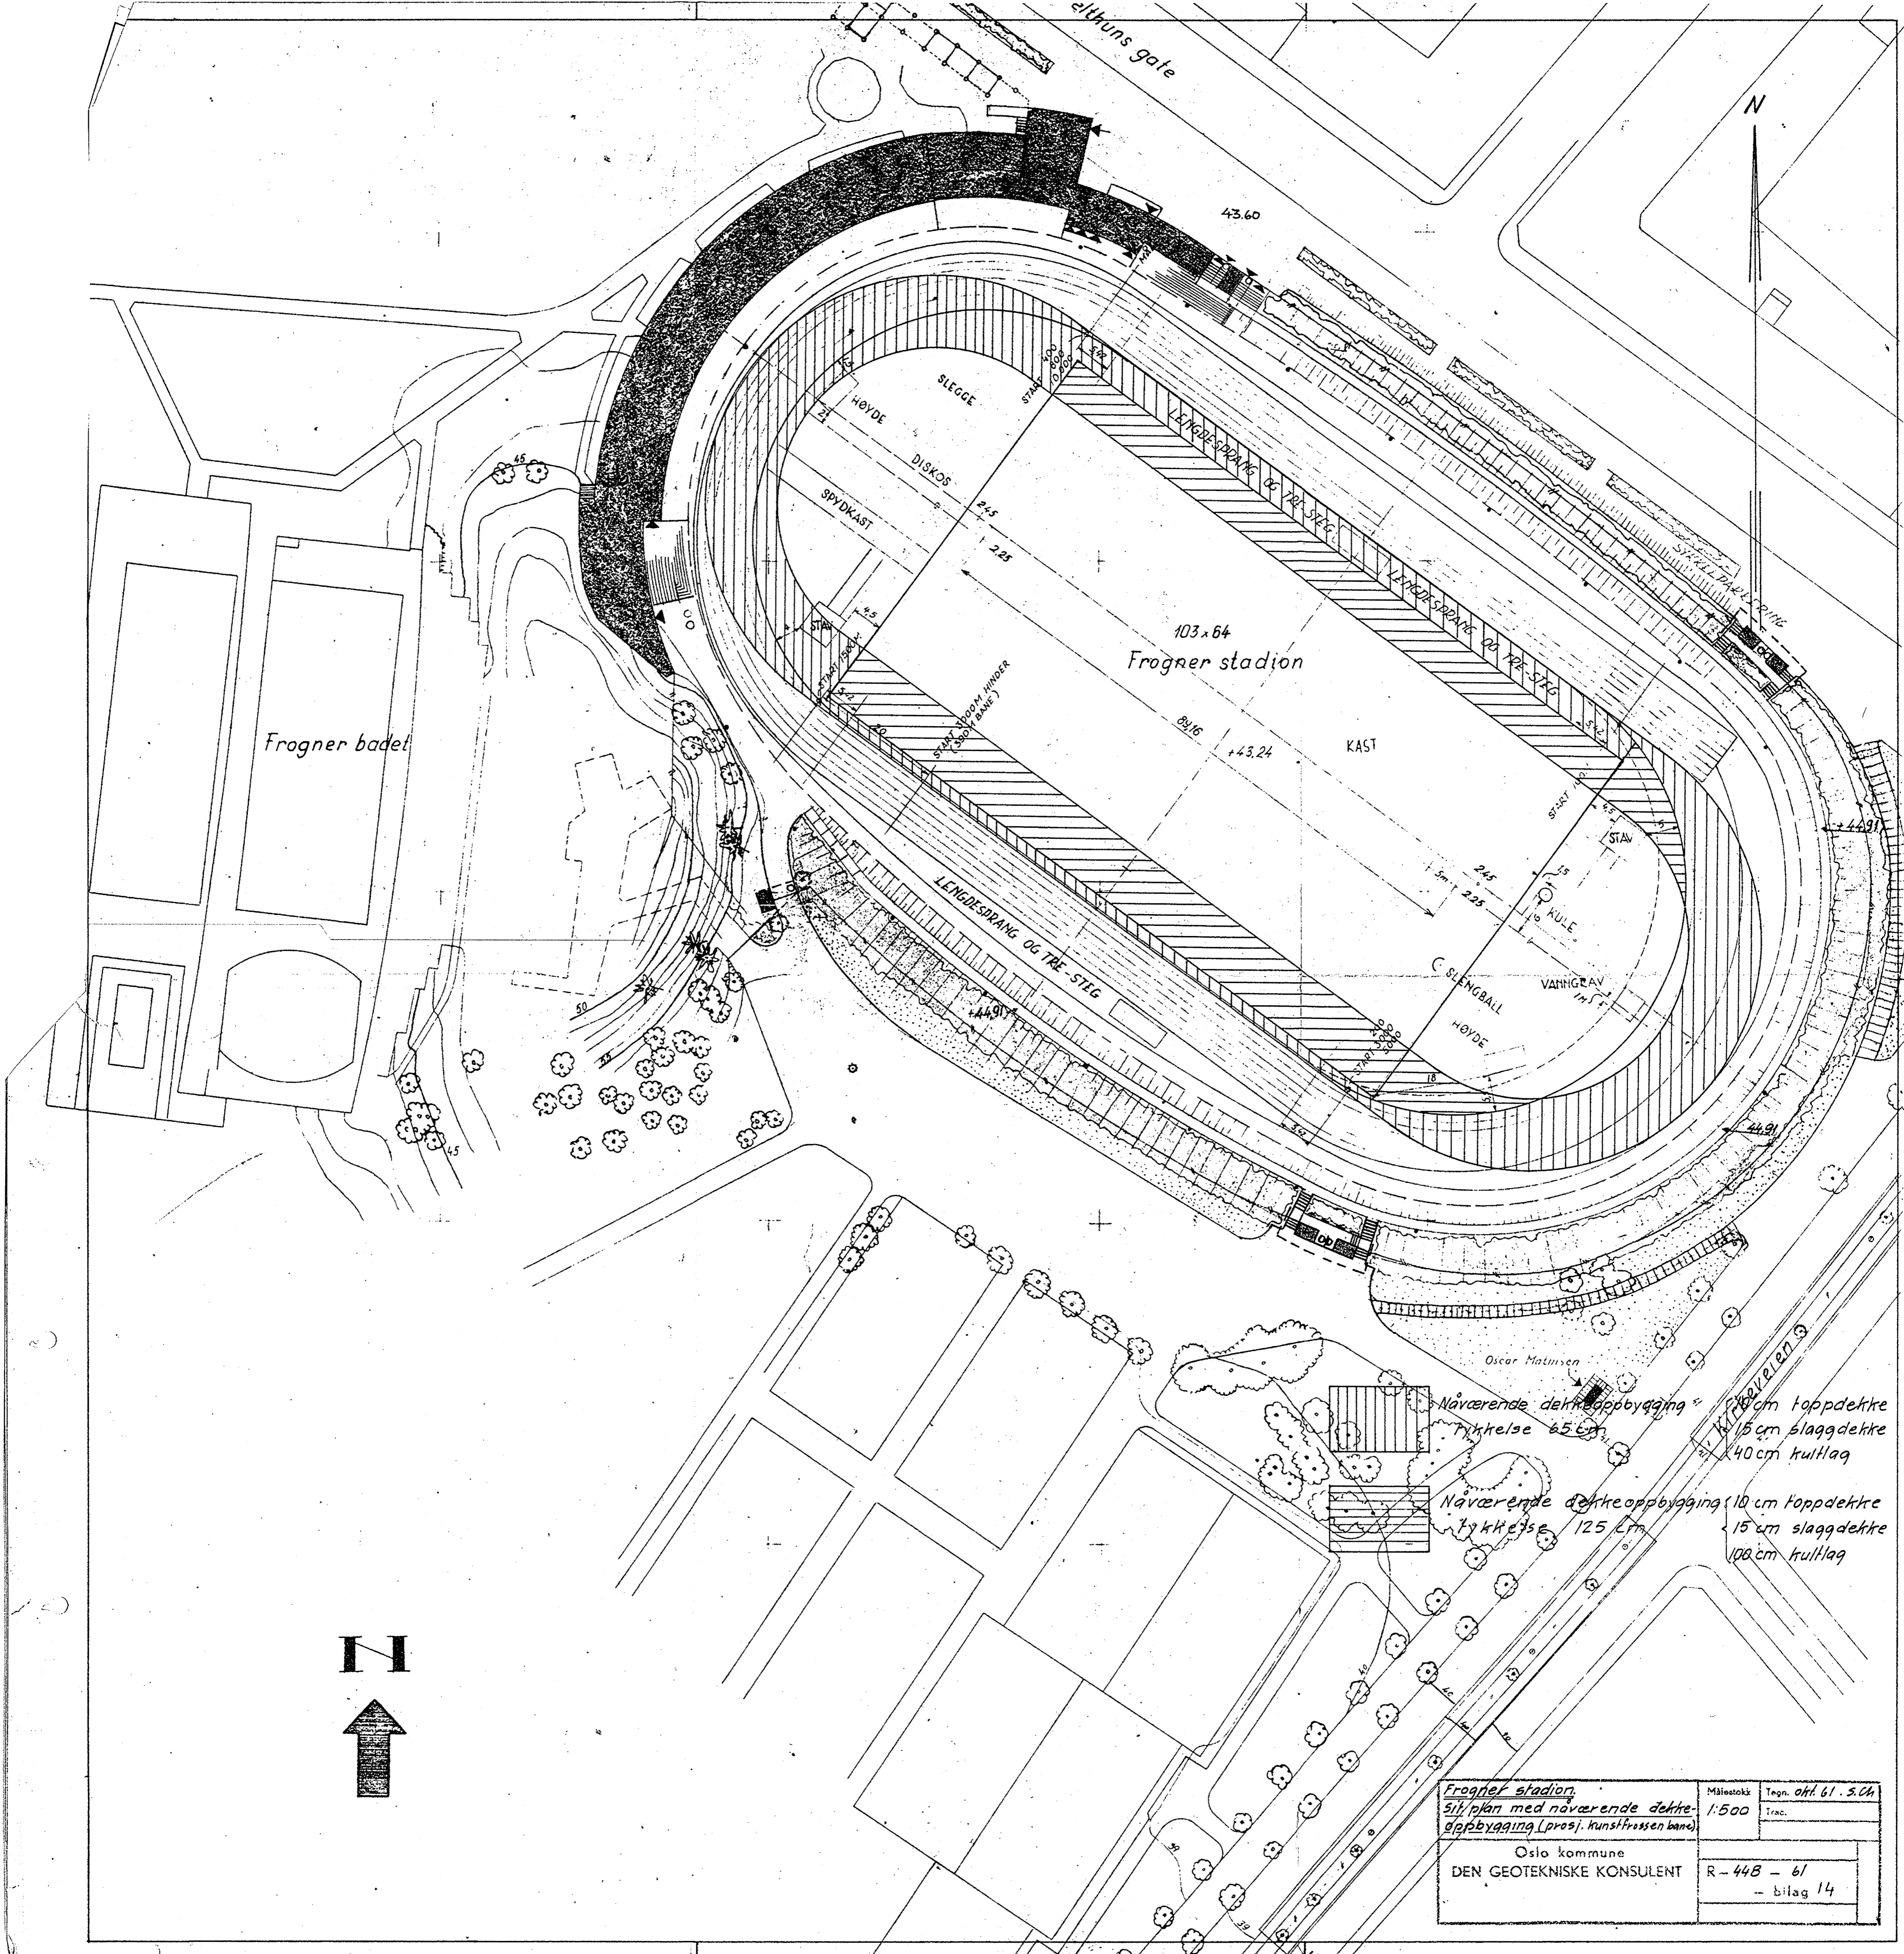
Frognør stadion		Målestokk	Tegn. art. 61. 3.0h
Siteplan med nærliggende dekkeoppbygging (prosj. kunstgressen baner)		1:500	Trac.
Oslo kommune		R-44B - 61	
DEN GEOTEKNISKE KONSULENT		- bilag 14

Underbyggingen for Frogner stadion varierer betydelig der hurtigløpsbanen er foreslått. På bilag 14 er dette vist.

De opplysninger som er framskaffet om dekkeoppbyggingen på Frogner stadion, viser at vesentlige justeringsarbeider blir nødvendig dersom full beskyttelse mot telehiving ønskes.
