RAPPORT OVER:

Vålerenga kirke

R - 1640-1

21. des. 1979.

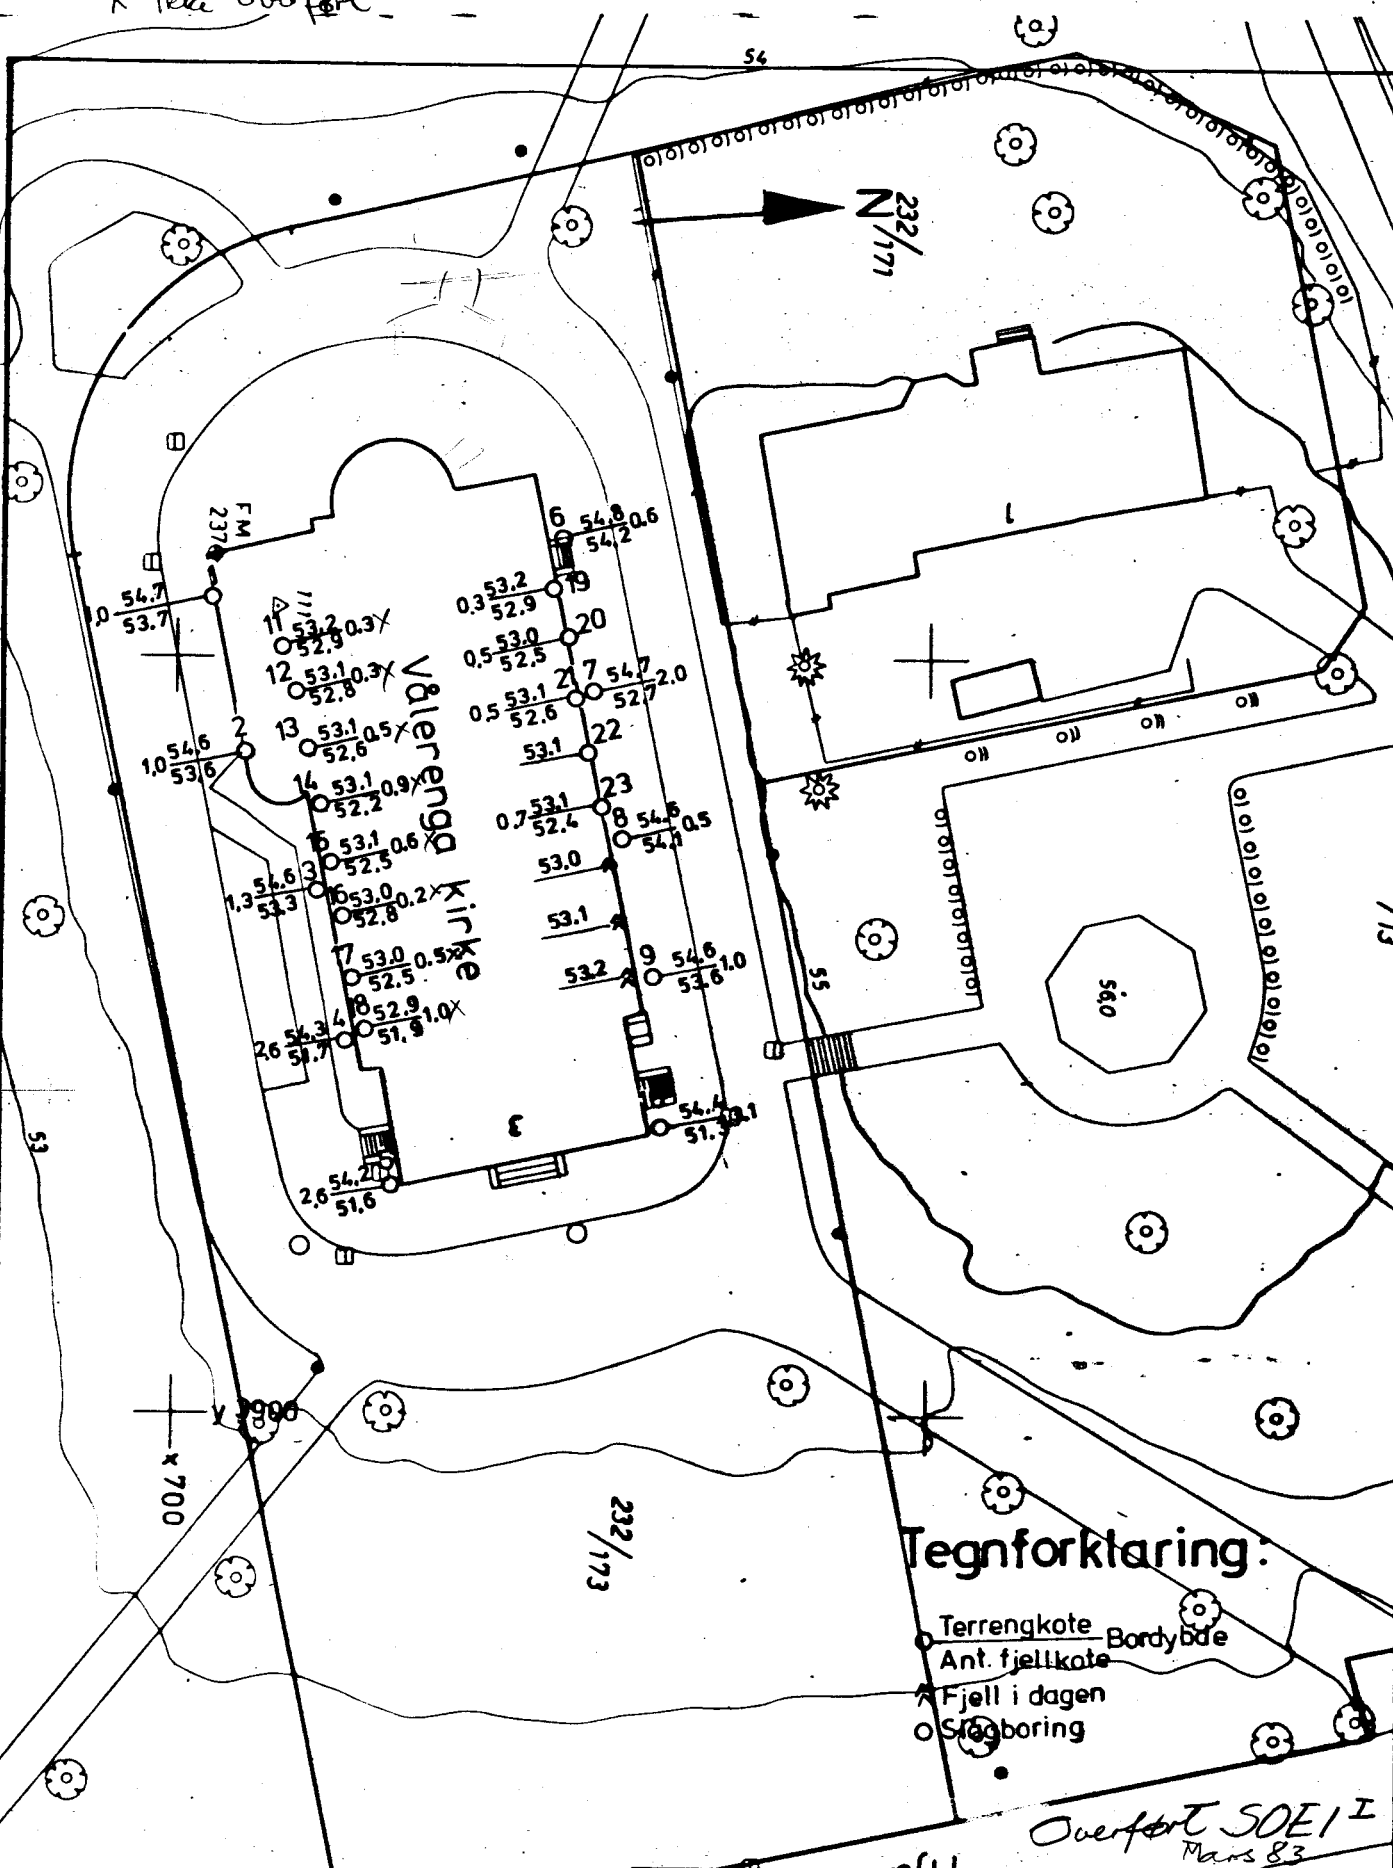
Bilag 1: Situasjons- og borplan

Resultatet av boringene er angitt på situasjons- og borplanen. De 10 boringene som ble utført utvendig, viser dybder til antatt fjell varierende fra 0,5 m i borpunkt 8 til 3,1 m i borpunkt 10. Innvendig kan en delvis se fjell i dagen og forøvrig varierer dybdene til fjell fra 0,2 m i borpunkt 16 til 1,0 m i borpunkt 18. Utvendig antas løsmassene å bestå av et humus-sjikt over tørrskorpeleire med delvis grusige masser nær fjell. Innvendig vil en stort sett nå fjell når branntomten ryddes. Borresultatene tilsier at kirkebygget i sin helhet er fundamentert direkte på fjell. Fjellet her består av kalk og leirskifer. Dersom det skal opparbeides et kjellerrom i kirken, tror vi dette vanskelig lar seg gjøre på annen måte enn ved en planmessig forsiktig sprengning.
