Korrosjonsundersøkelse - Vognhallanlegget Ryen,
2. byggetrinn.
2. del.

R - 538 - 62.

11. februar 1963.

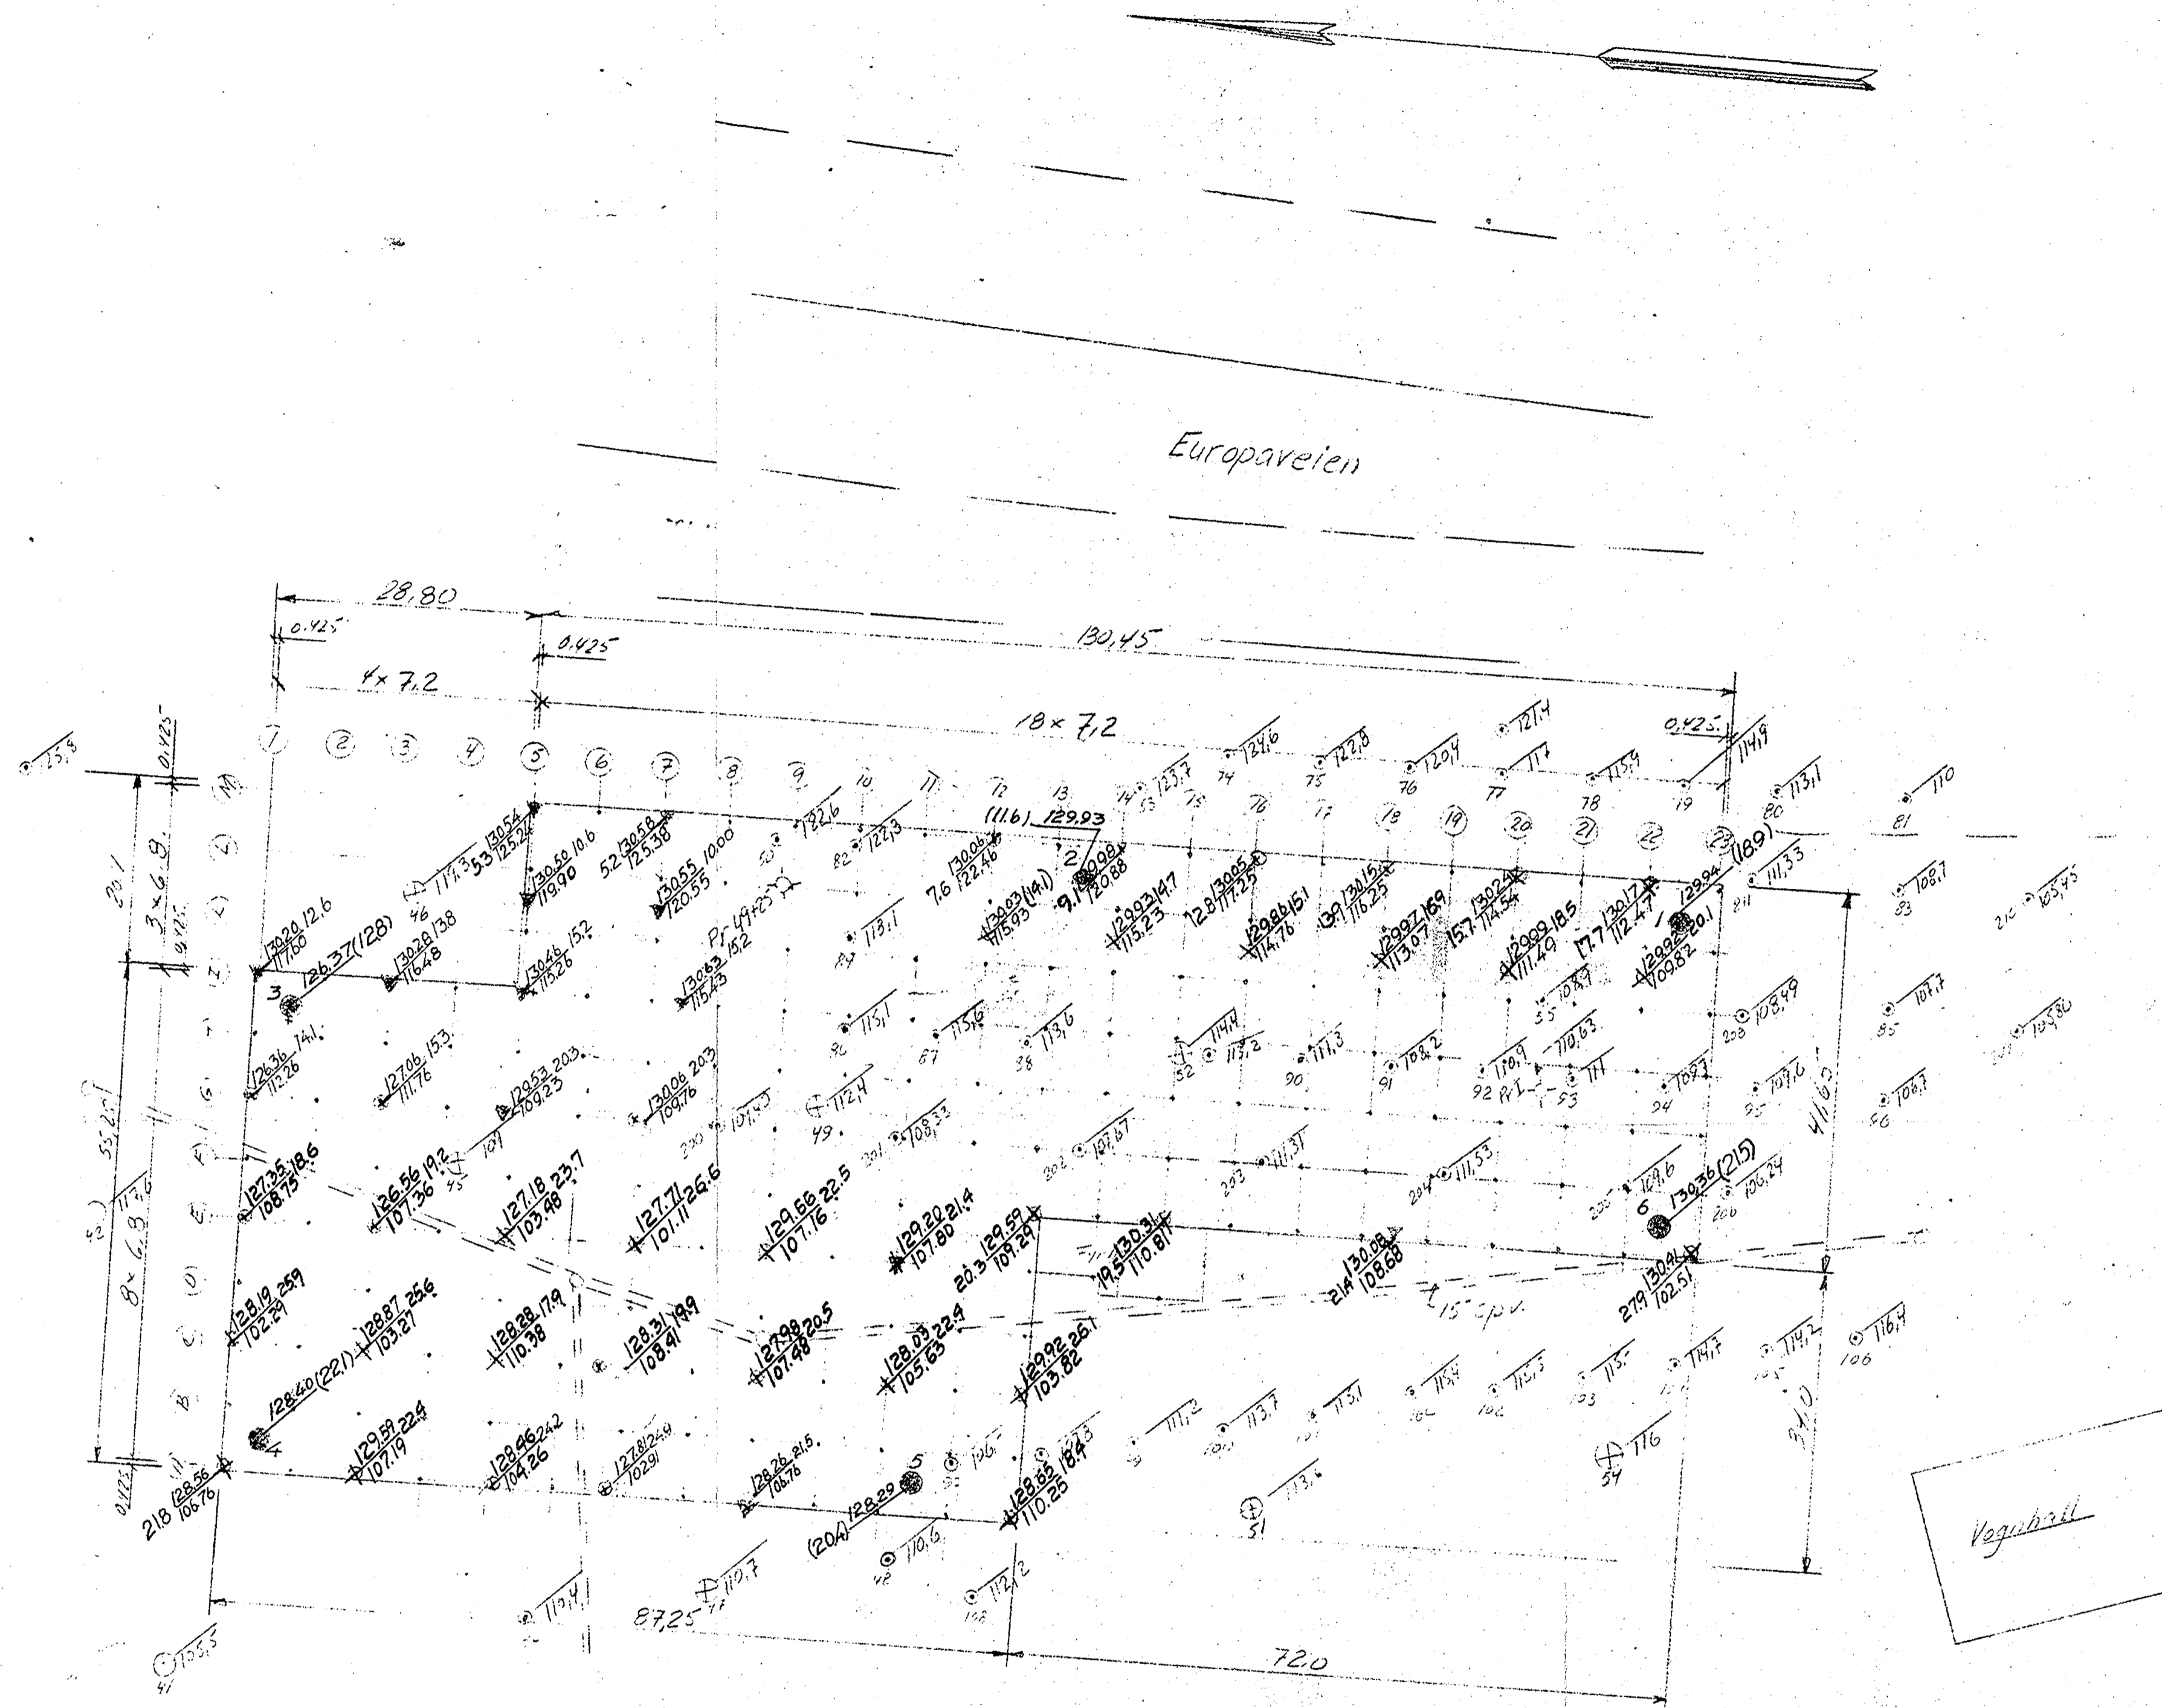
Opprinnelig utarbejdet av: <u>Ryan</u>	Målestokk: <u>1:500</u>	Teegn. nr.: <u>86</u>
Oslo kommune		
DEN GEOTEKNISKE KONSULENT	R-538-82	- bilag 1

Kontorets markavdeling har ialt utført korrosjonssonderinger i seks punkter fordelt over området som vist på Deres situasjons- og borplan, bilag 1.
