Rapport 5812.01

Oslo, 19. juli 1979

GRUNN- OG FUNDAMENTERINGSFORHOLD FOR
MARIESGATE 8 PÅ MAJORSTUA

for STIANSENS ENTREPRENØRFORRETNING A/S

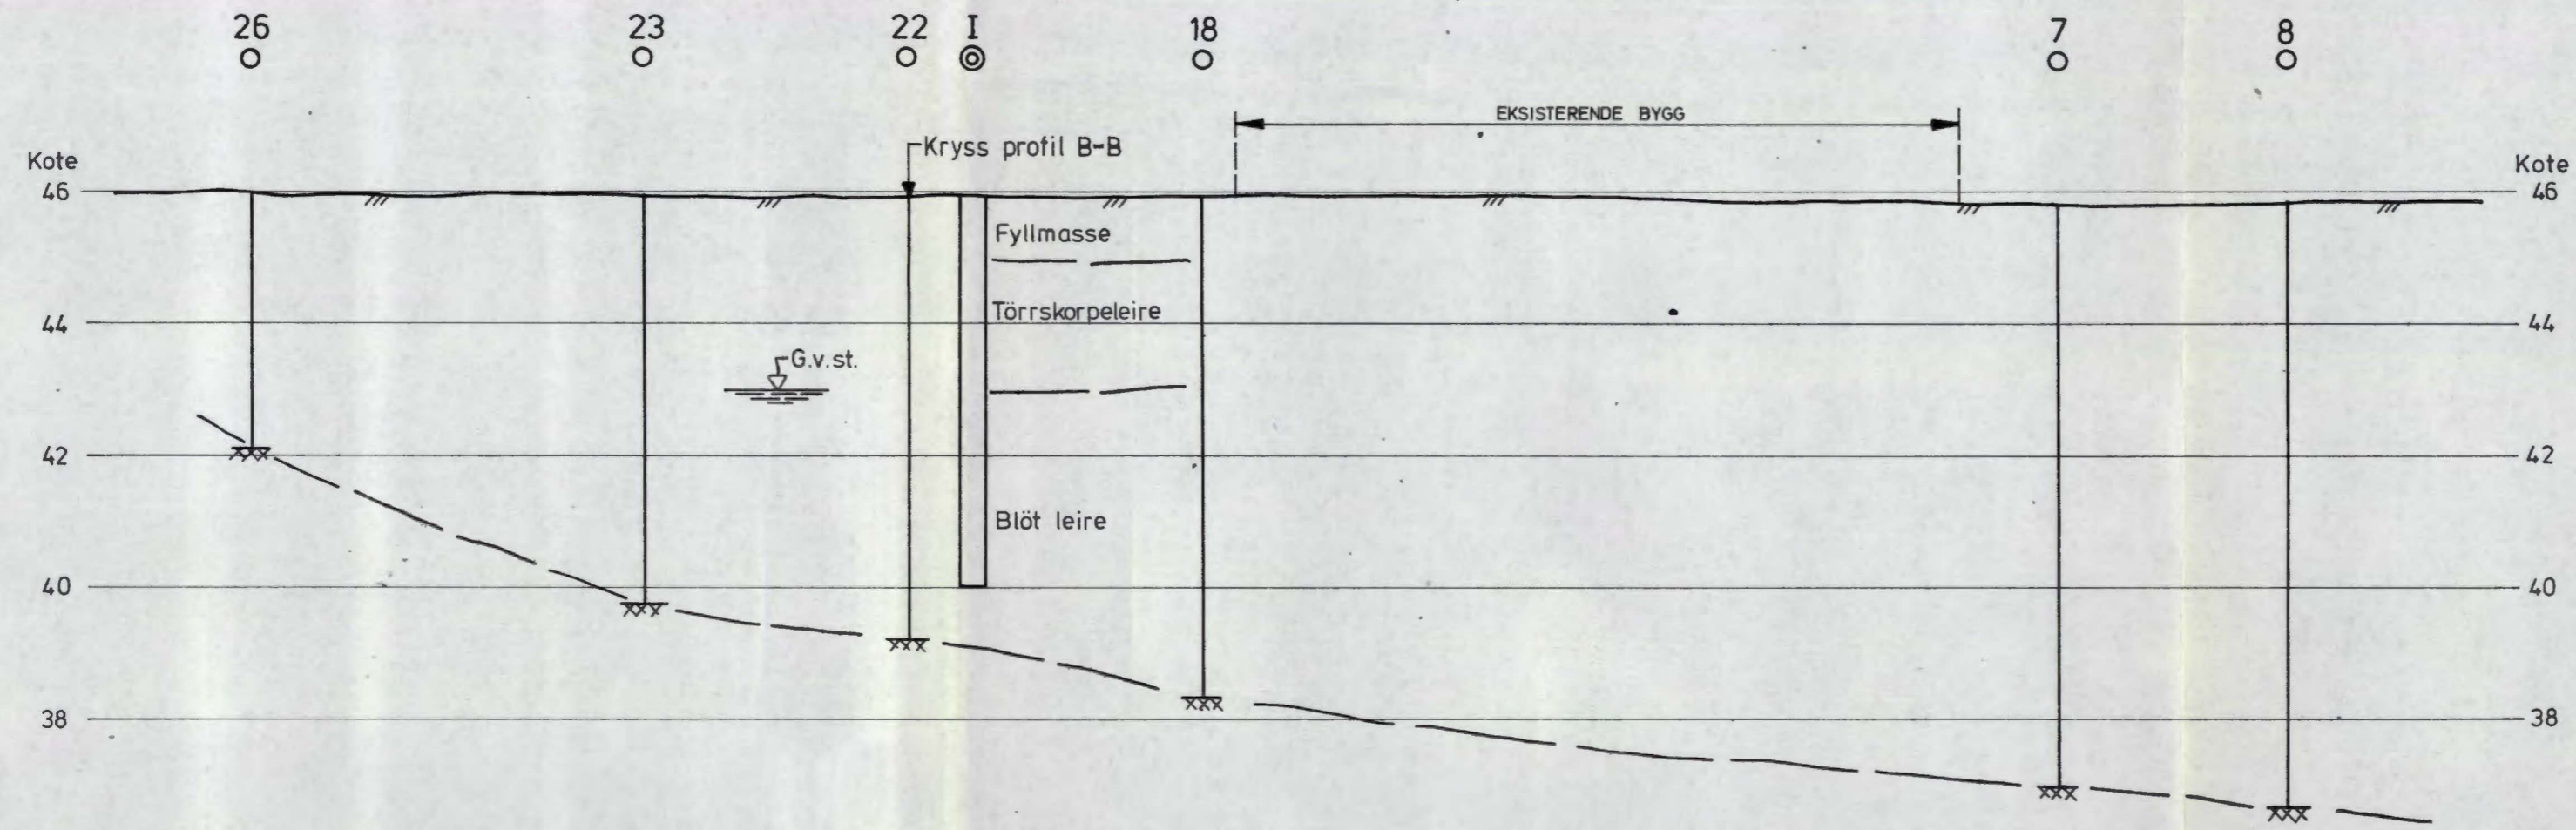
PROFIL A-A

Poseprøver av den øvre meter med løsmasser viste fyllmasser bestående av oksydert leire, sand og jord med et høyt innhold av organisk materiale. Prøveserien viste videre 2 m tørrskorpeleire. Under denne besto avsetningen ned til fjell av en bløt leire.

Grunnvannstanden ble målt 21.6.1979 og lå da ca. 3 m under terreng.

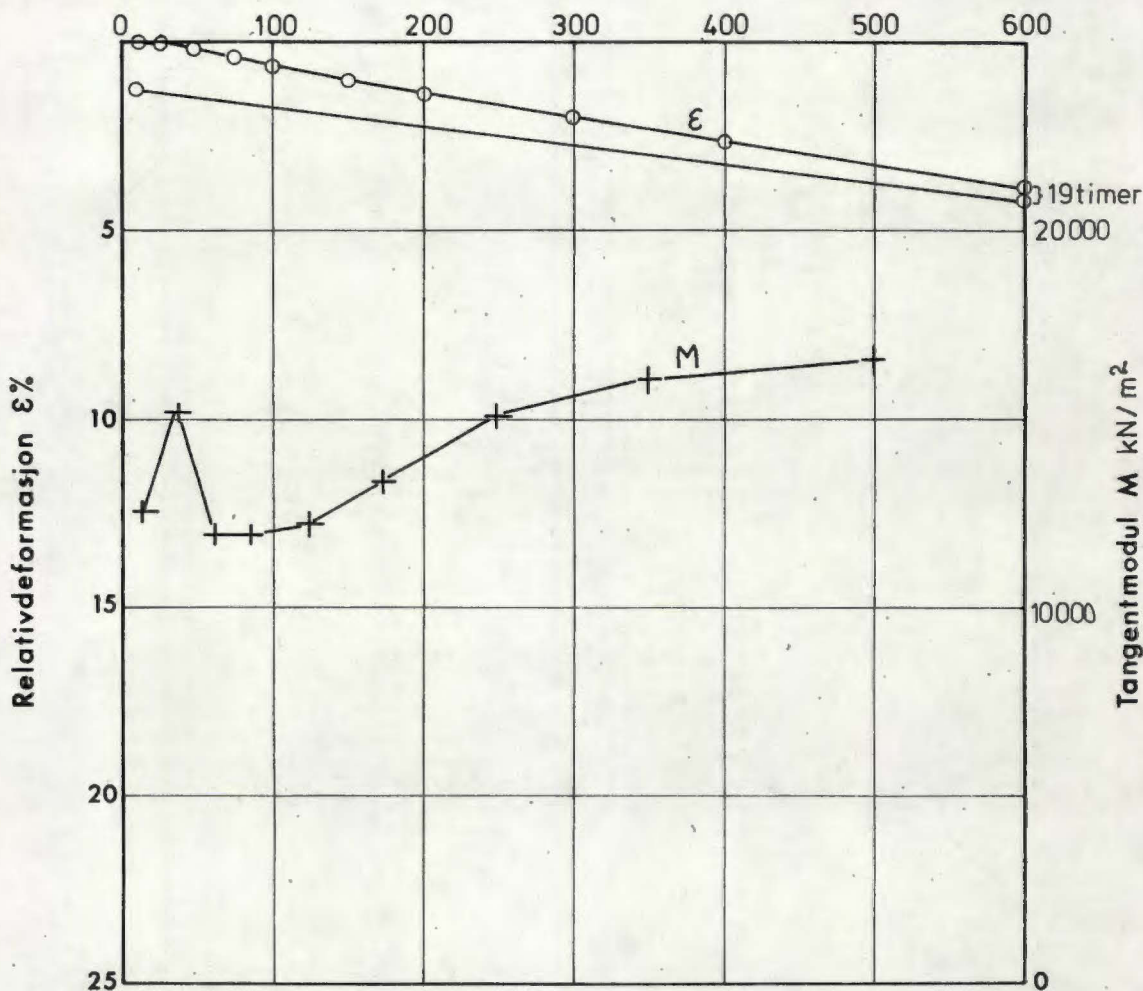
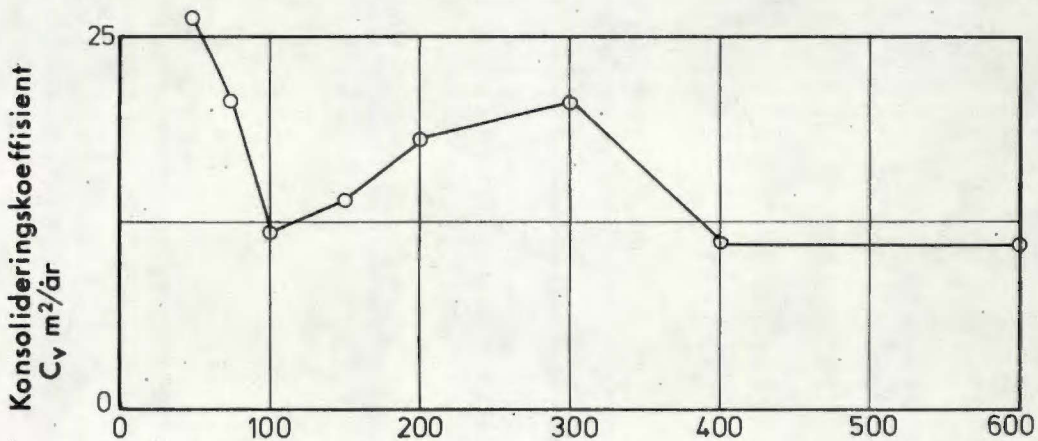
KONTOR-/BOLIGBYGG, MARIESGATE 8, MAJORSTUA	DATE:	TEGN. av:
	19/7 -79	S.W.
ØDOMETERFORSØK	GODKJ:	ET
	TEGN. Nr.	5812-6

Prøveserie: I
 Prøve nr.: 5
 Dybde: 2.5 m
 Trinntid: 30 min.

Vanninnhold w : 32.0 %
 Verf. eff. spenning p'_o : 475 kN/m²
 Prekons. spenning p'_c : kN/m²

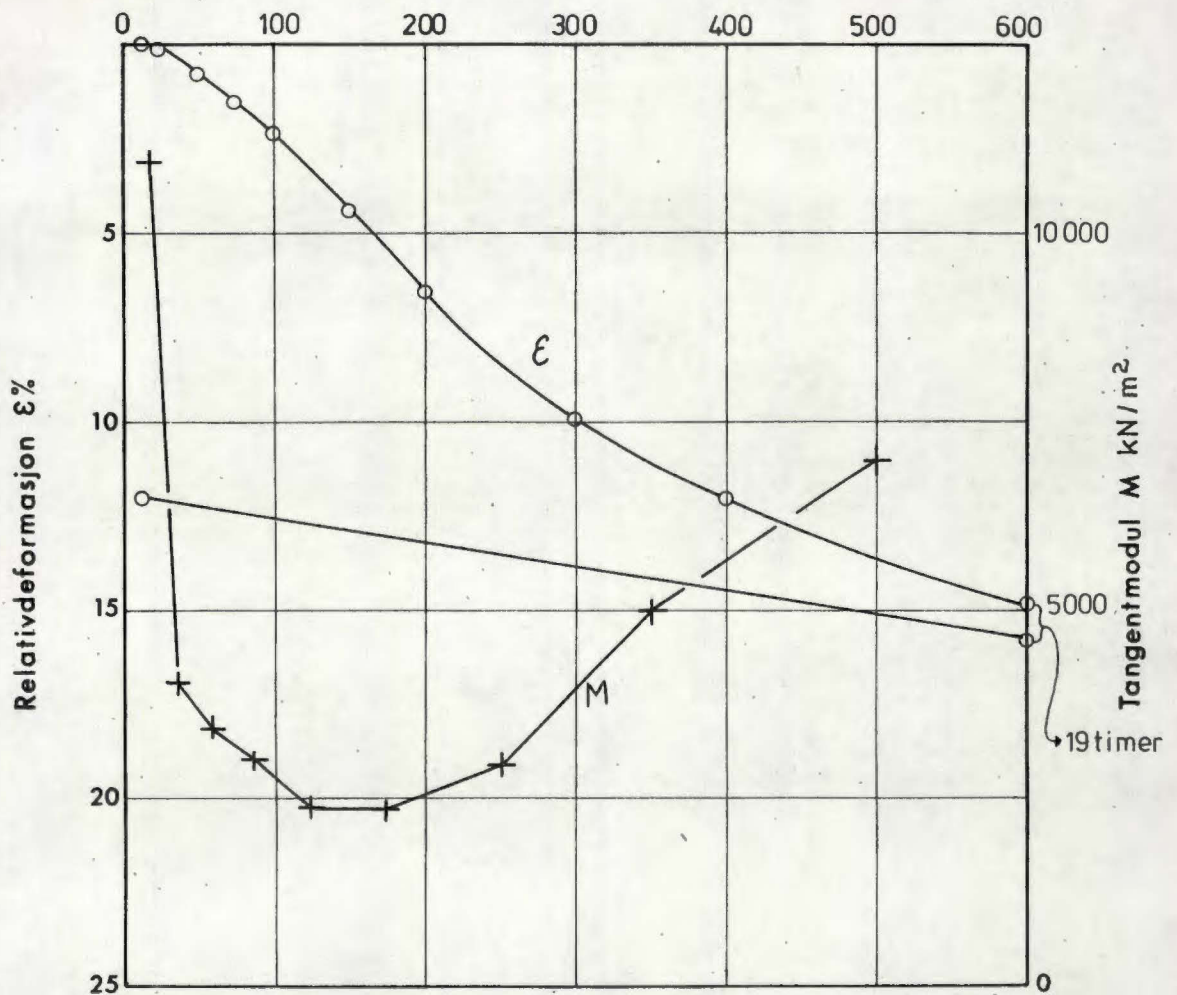
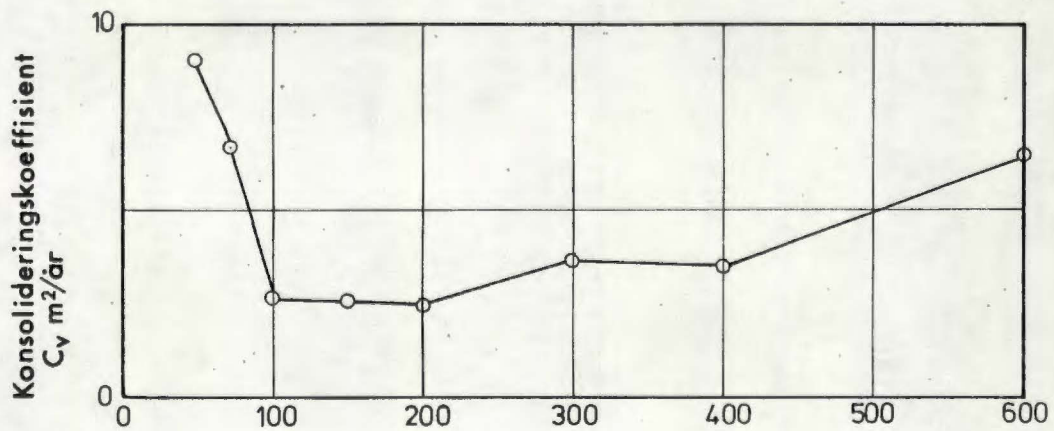
TEGN. Nr. 5812-7

Prøveserie: I
 Prøve nr.: 6
 Dybde: 4,5 m
 Trinntid: 30 min.

Vanninnhold w : 39,0 %
 Verf.eff. spenning p'_o : 65 kN/m²
 Prekons. spenning p'_c : 120 kN/m²

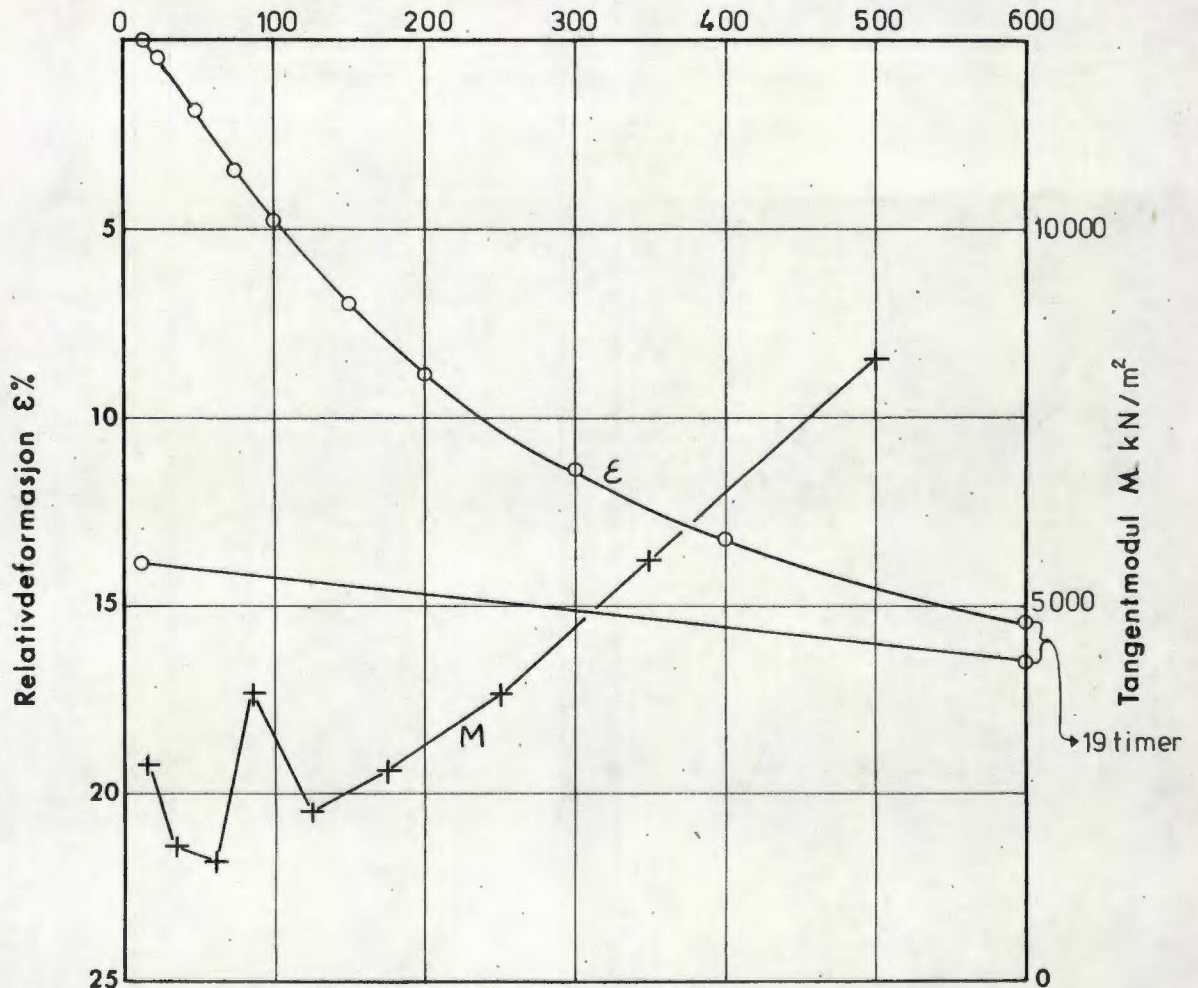
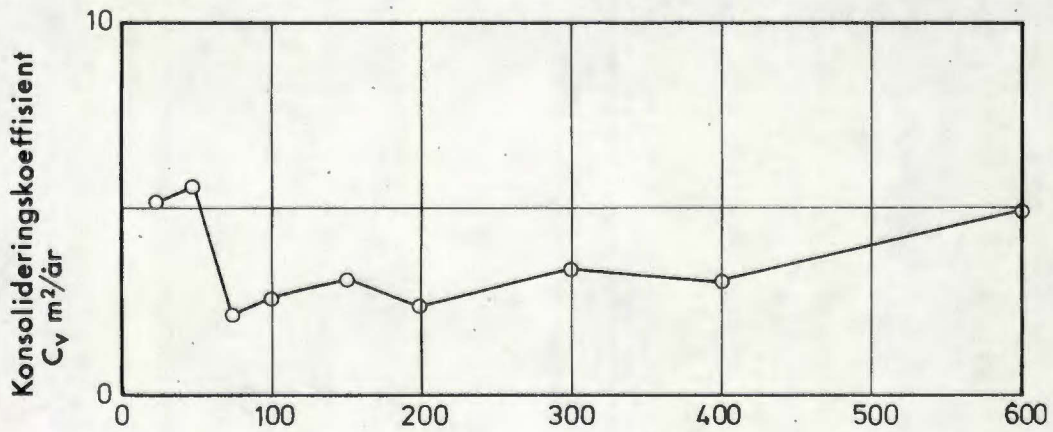
TEGN. Nr.
 5812 - 8

Prøveserie: I
 Prøve nr.: 7
 Dybde: 5.5 m
 Trinntid: 30 min.

Vanninnhold w : 31 %
 Verf. eff. spenning p'_o : 75 kN/m²
 Prekons. spenning p'_c : 100 kN/m²
