Oppdragsgiver:		NAF GÅRDENE a/s	
Oppdrag:		BOGSTADVEIEN 51 GRUNN- OG FUNDAMENTERINGSFORHOLD I FORBINDELSE MED REHABILITERING	
Oppdragsnr./ Rapportnr.:		91081.01	
Sted, dato:		Bekkestua, 13. november 1991	
Fagområde: Geoteknikk			
Emneord:	Fundamentering	Setninger	Rehabilitering
Feltarbeid utført:	4. november	Antall tekstsider: 1991	4 Antall vedlegg: 6
Sammendrag:  Påtenkt rehabilitering fører til svak lastreduksjon. Det er skråfjell, og det må antas at bygningen har setninger med begynnende skader og ugunstig spenningssituasjon. Rehabilitering fører til omfordeling av laster slik at det blir tilleggs-spenninger under yttervegger. Bebyggelse på gårds plass direkte fundamentert vil få setninger totalt og skjevt ca 5 cm, og trekke yttervegger mot gårds plass på hovedbygning noe ned. Refundamentering til fjell anbefales i forbindelse med rehabiliteringen.			
<b>Tilhører Undergrunnskartverket</b> Må ikke fjernes

BOGSTADVEIEN 51  
GRUNN- OG FUNDAMENTERINGSFORHOLD  
I FORBINDELSE MED REHABILITERING

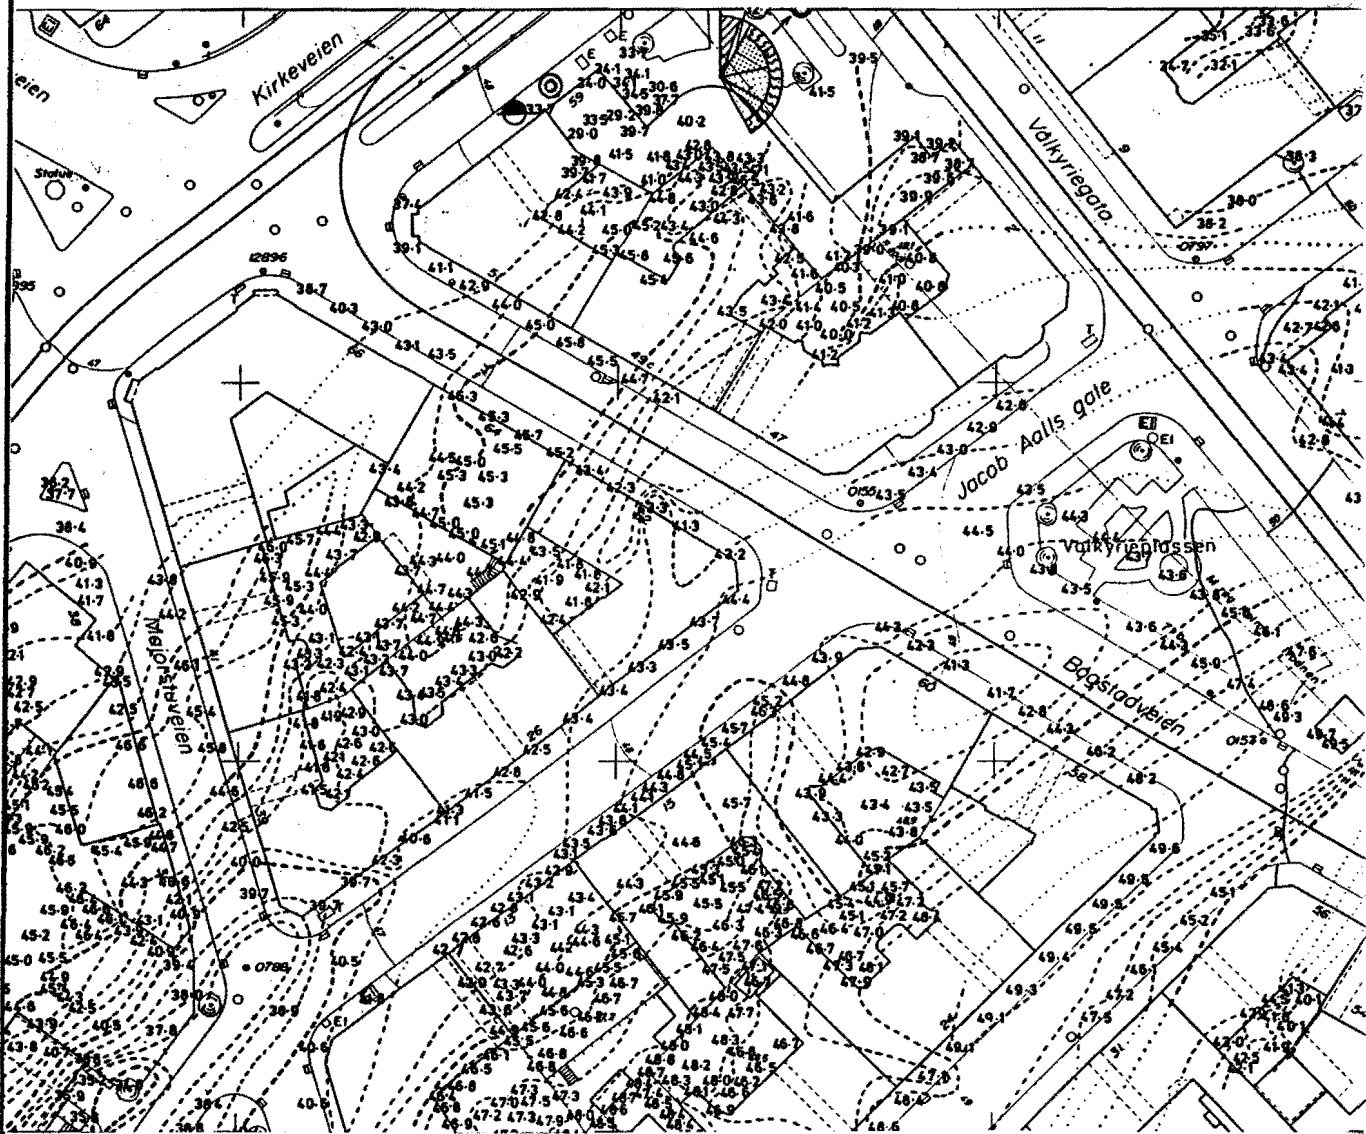
<p><b>BOGSTADVEIEN 51. Situasjonsplan. m. : 1:1000</b></p>	<p>Date: 12.nov. 91</p>	<p>Tegn. av: EH</p>
	<p>Godkjent:</p>	
<p><b>A/s GEOTEAM</b></p>		<p>Tegn. nr.: 91081-1</p>

Variasjoner i dybde til fjell innenfor bygningsmassen på fra 2-3 til 12-15 m er nevnt. Det er tatt opp en prøveserie tett inntil gården i fortauet på Kirkeveisiden. Det er også satt ned en poretrykksmåler omtrent til fjell. Prøveserien er ført ned til 12.5 m der den stoppet i grusige masser. Beliggenhet av prøveserie og poretrykksmåler fremgår av situasjonsplanen tegn. 91081-1, som er tegnet inn på et utsnitt an Undergrunnskartverkets fjellkote-kart.

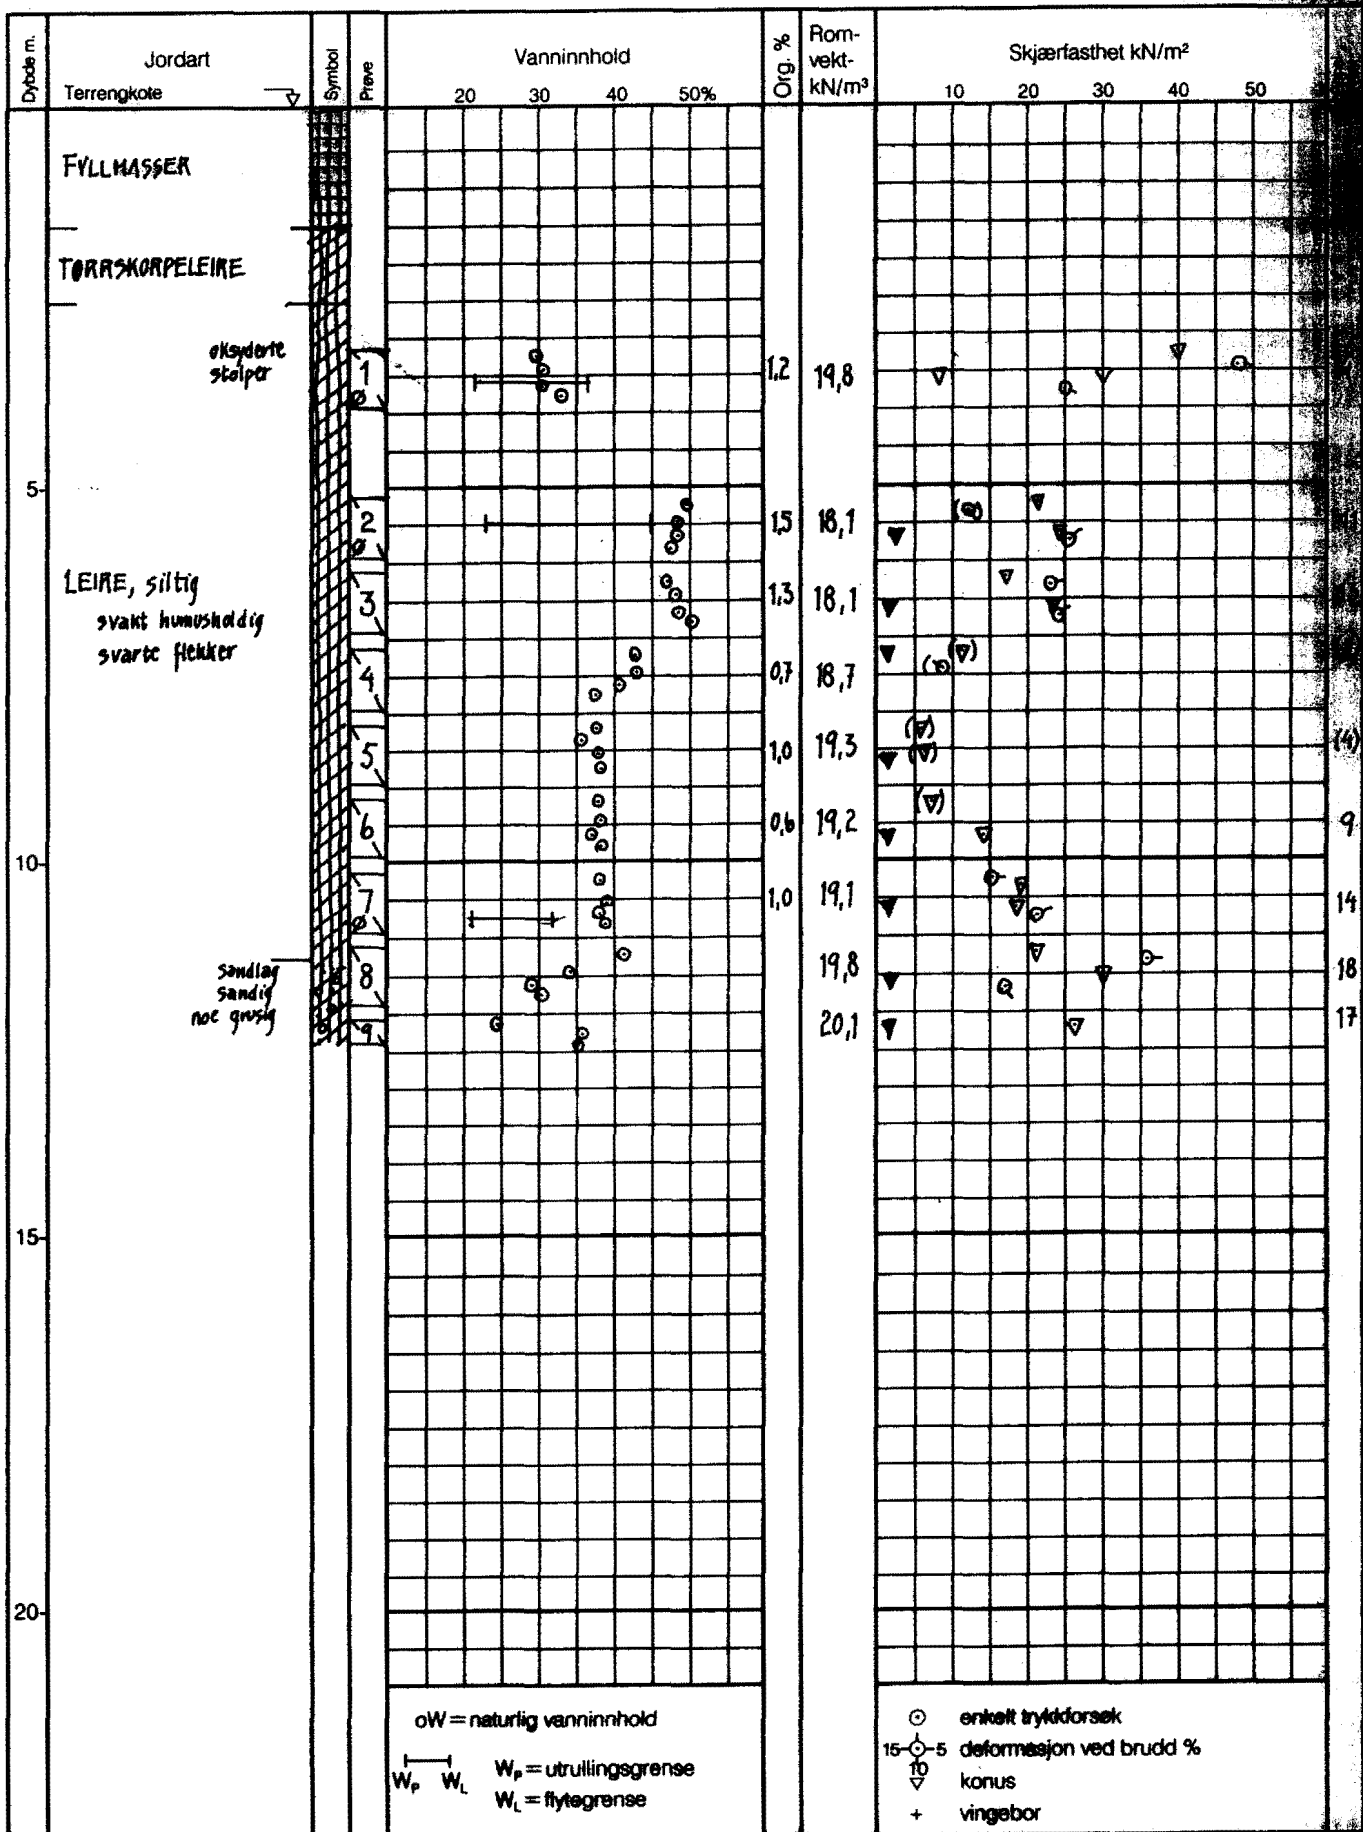
Tegn. nr. 91081-2

Det ble forsøkt tatt prøver for hver meter fra 2 m og ned. Man mistet prøvene fra 2-3 m og fra 4-5 m dybde. Det er en markert prøveforstyrrelse på prøvene mellom 7 og 9 m dybde. Prøvene har vært igjennom en rutineundersøkelse i laboratoriet. Resultatet av undersøkelsene er dokumentert på tegn. 91081-2.

Ned til en dybde av 1.5 m er det fyllmasser. Deretter følger et lag tørrskorpeleire med mektighet 1 m og ytterligere noen m er

det et overgangsparti mellom tørrskorpeleire og den underliggende leire. Leira er i utgangspunktet normalkonsolidert. Forvittringsprosessen som danner tørrskorpen går ned til ca 5-5.5 m. Fra ca 5 m dybde er det en siltig leire som må betraktes som normalkonsolidert.

Mellom 5 og 7 m dybde er leira plastisk og vanninnholdet ligger noe over flytegrensen. Under 7 m dybde er leira lite plastisk, også her ligger det naturlige vanninnholdet over flytegrensen. Organisk innhold i massene varierer mellom 0.6 og 1.5 %. Romvekten varierer med vanninnholdet fra 18.1 til 19.8 kN/m<sup>3</sup>.

Leira er middels sensitiv med sensitivitet målt med konus i området 10-15.

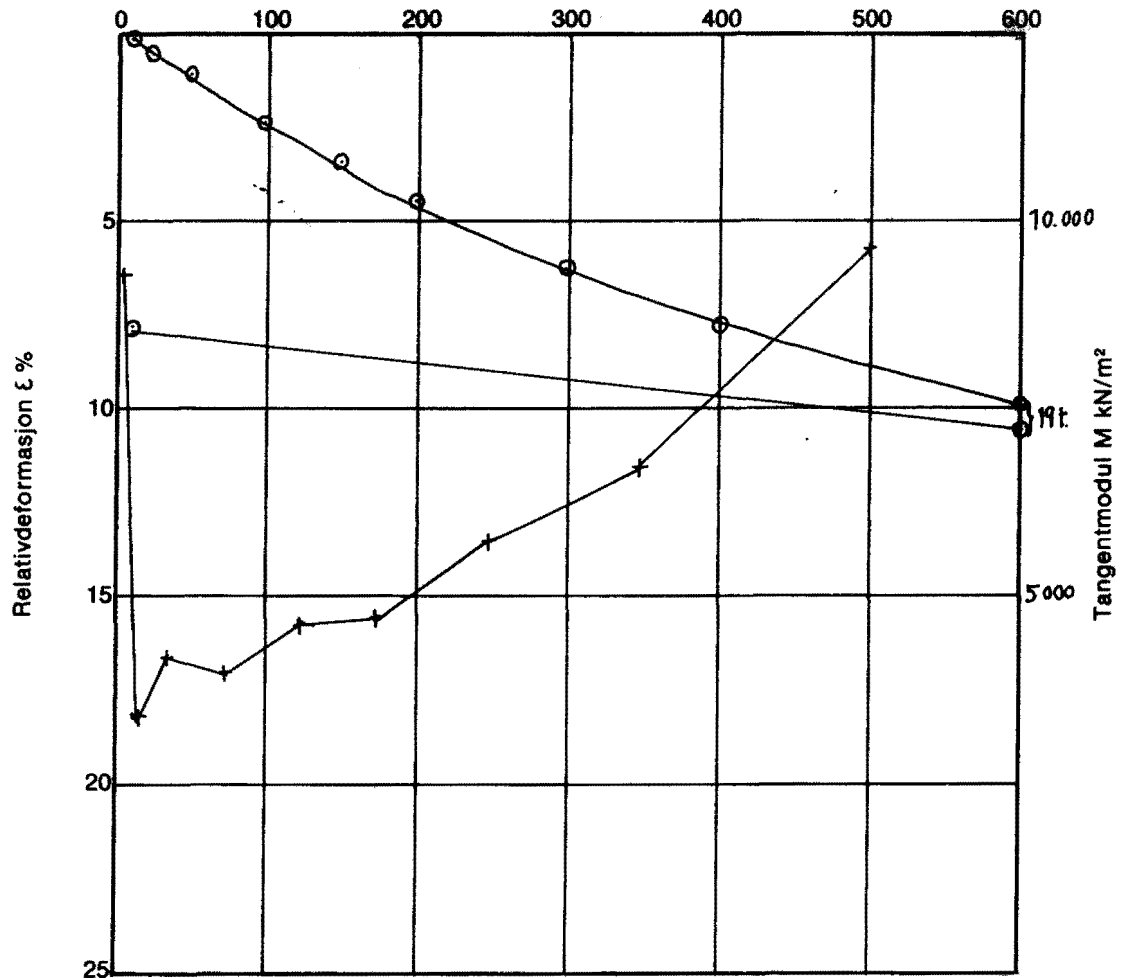
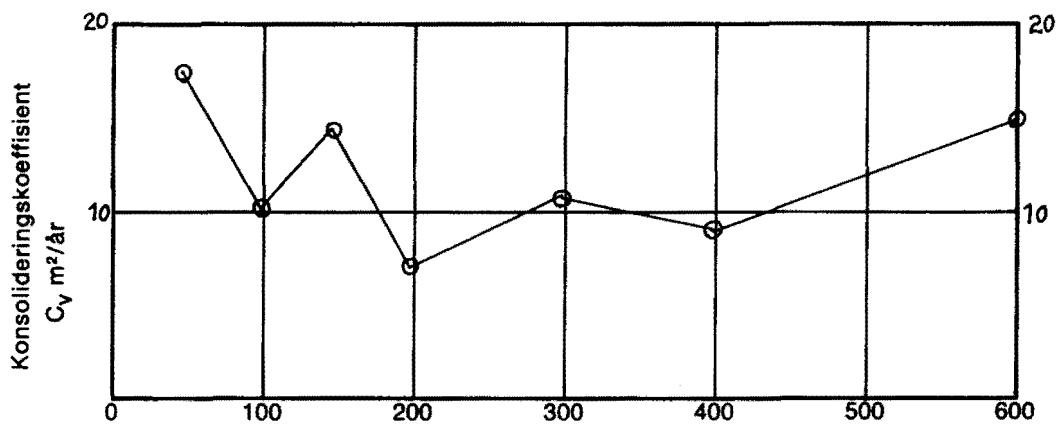
Tegn. nr.: 91081-3

Det er utført ødometerforsøk på prøvene fra 3.65 m, 5.55 m og 10.85 m dybde. Forsøkene er vanskelige å tolke når det gjelder forbelastning. Vi velger en tolkning som går ut på en forvittringsbetinget forbelastning omtrent ned til grunnvannstanden. Derunder er det normalkonsolidert leire med parameterne modultall  $m=15$ , og konsolideringskoeffisient  $c_v=4$  m<sup>2</sup>/år. Modultallet ligger innenfor forventet størrelsesorden, mens konsolideringskoeffisienten er svært lav spesielt i betraktning av at leiren er siltig. Lav konsolideringskoeffisient betyr at setninger vil utvikle seg langsomt. Resultatene av forsøkene er dokumentert på tegningene 91081-3, -4 og -5.

Vanninnhold  $w$  : 30,8 %  
 Verf. eff. spenning  $P'_o \approx 72$  kN/m<sup>2</sup>  
 Prekons. spenning  $P'_c \approx 130$  kN/m<sup>2</sup>

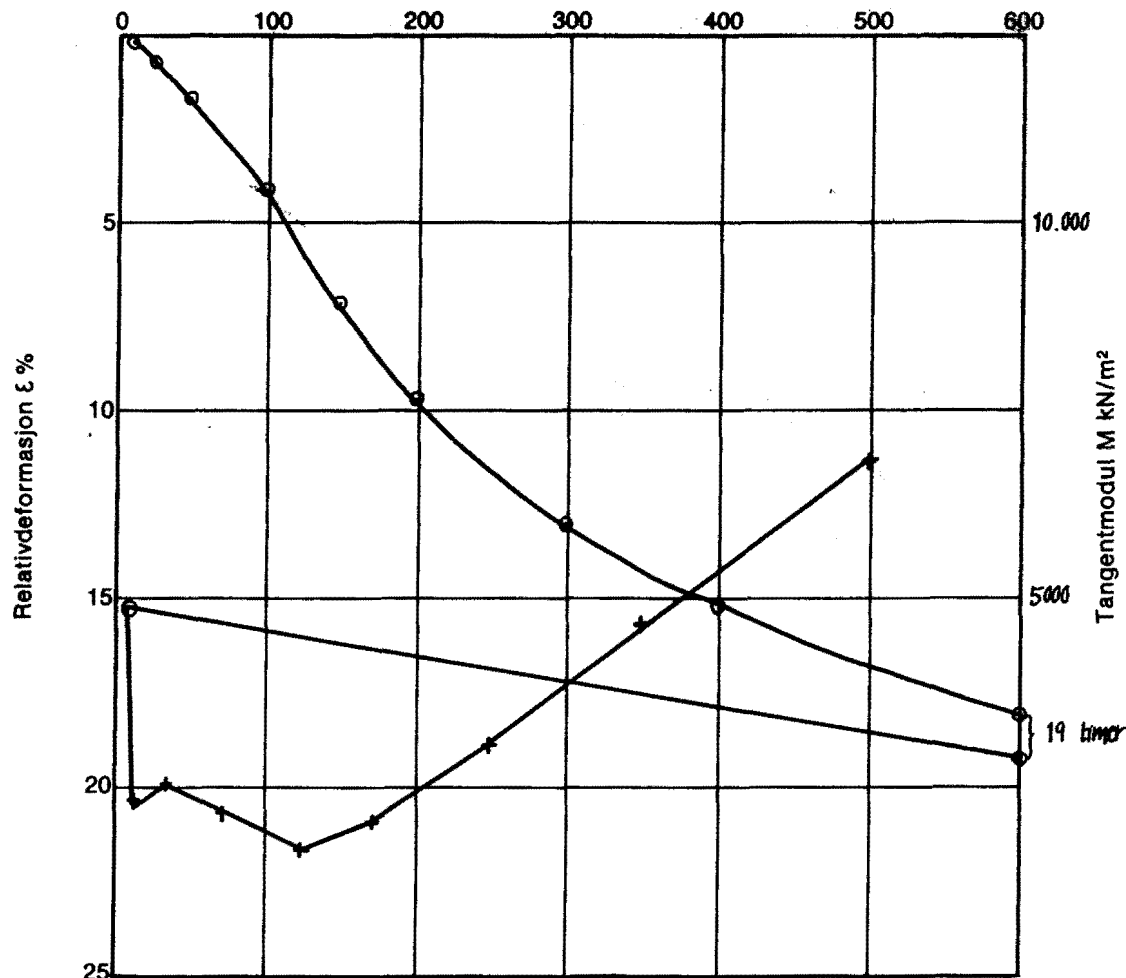
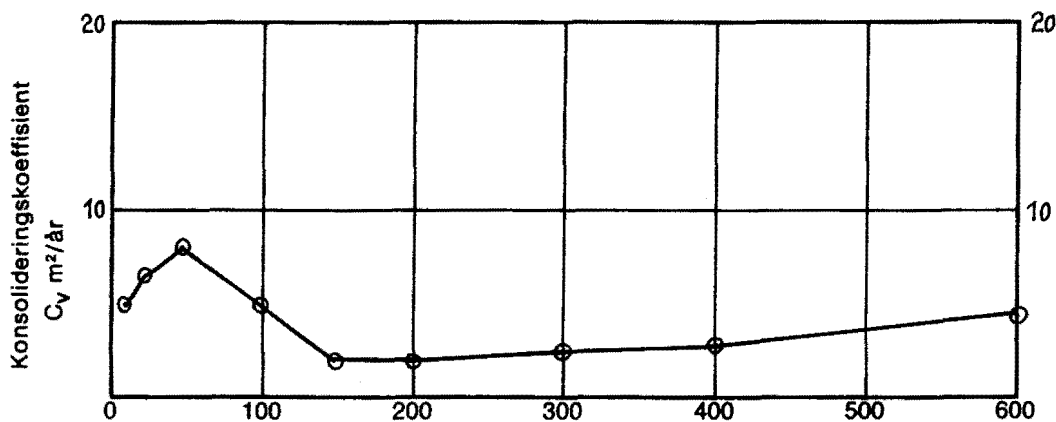
Tegn. nr.: 91081-4

Vanninnhold  $w$  : 47,8 %  
 Verf. eff. spenning  $P'_0 \approx 100$  kN/m<sup>2</sup>  
 Prekons. spenning  $P'_c \approx 110$  kN/m<sup>2</sup>

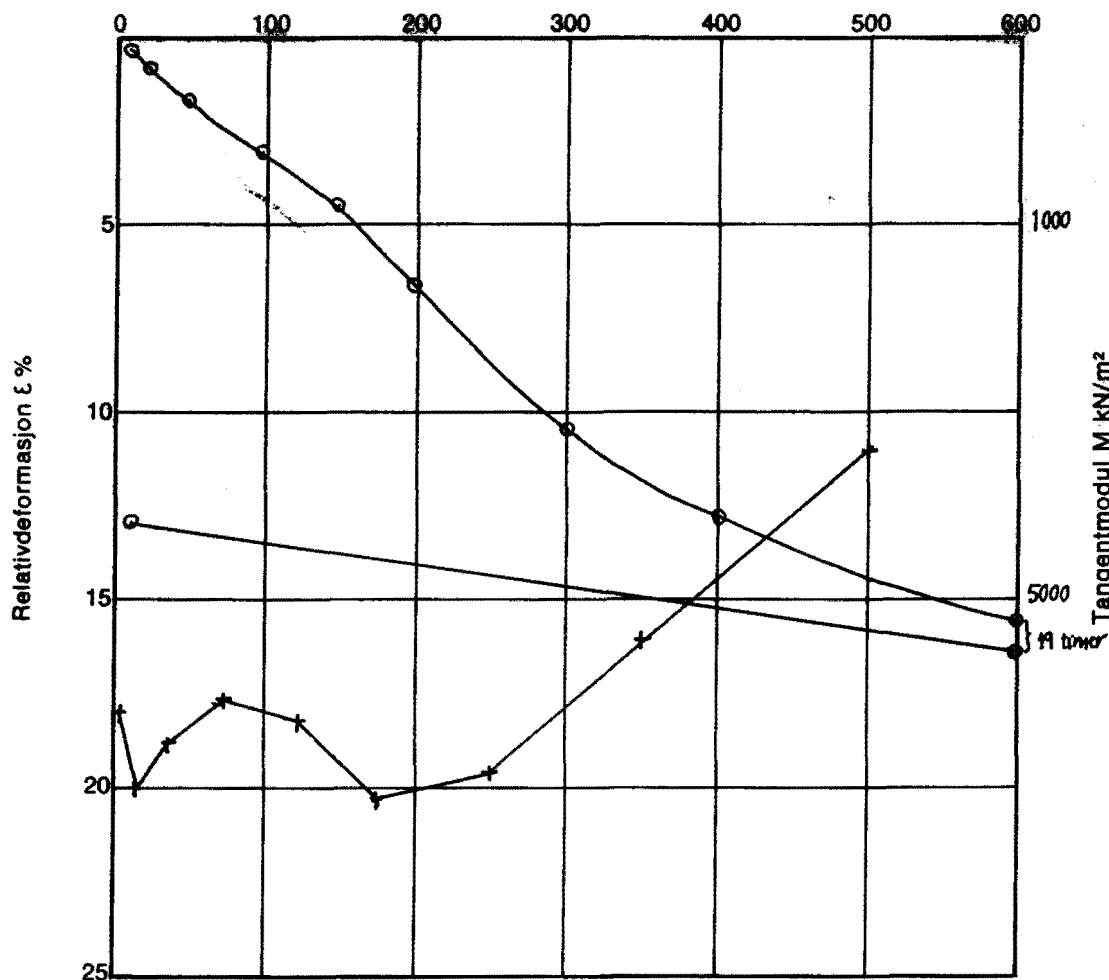
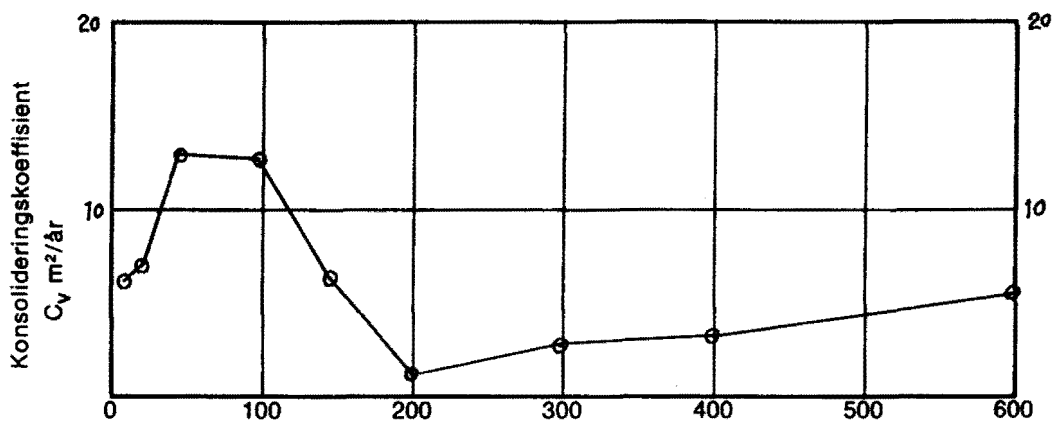
Tegn. nr.:  
91081 - 5

Vanninnhold  $w$  : 39,7 %  
 Verf. eff. spenning  $P'_0 \approx 140$  kN/m<sup>2</sup>  
 Prekons. spenning  $P'_c \approx 140$  kN/m<sup>2</sup>
