Oslo kommune
Vann- og avløpsetaten
Utbyggingsavdelingen

SPONSTUVEIEN

R-3190 23.okt. 2000

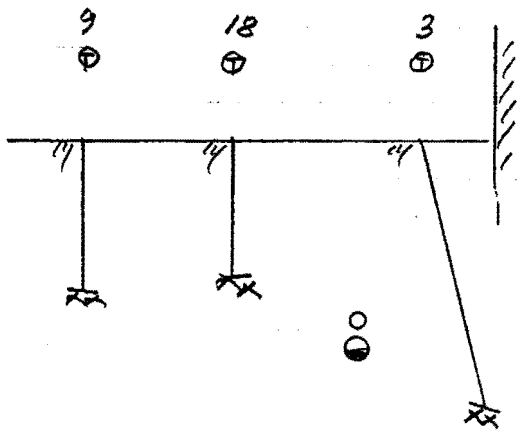
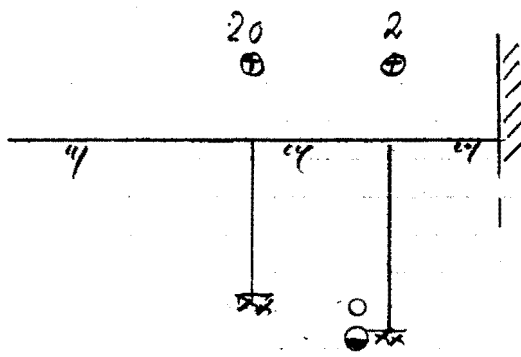
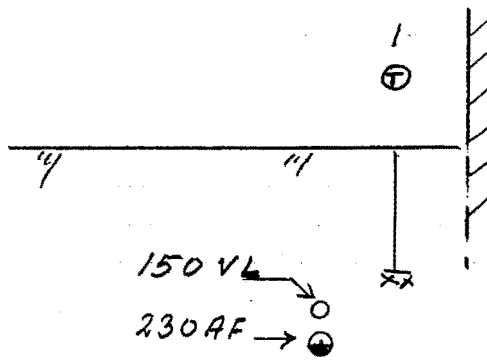
| Plan- og snitt ved garasje | | | | Målestokk | Kartref. |

Grunnundersøkelsen viser at det er liten dybde til fjell innen det undersøkte området i Sponstuveien med variasjoner i fjelldybde fra 0,7 til 3,7 m. Eksisterende VAV-ledninger ser ut til å ligge i fjellgrøft på det aller meste av den undersøkte strekningen. Stedvis som ved garasjen til Sponstuveien 15, ser det imidlertid ut til at grøfteprofilen fullt og helt ligger i løsmasser og over sterkt hellende fjellflate. Overgangen fra fjellgrøft til løsmassegrøft ved garasjen er sammenfallende med den lokale bruddskade som er registrert på avløpsledningen.

Avløpsledningen må utbedres ved ovennevnte garasje og utbedringstiltaket må samordnes med tiltakene som iverksettes for å sikre garasjen.
