B-CONSULT AS
GRUNNUNDERSØKELSE FOR REHABILITERING
AV NORDSTRAND BAD
OSLO

Rapport nr 00014.01, rev.0
17. mars 2000

Oppdragsnummer: 00014
Rapportnummer: 00014-01, rev. 0
Oppdragsgiver: B-Consult AS
Oppdrag/rapport: Grunnundersøkelse for
rehabilitering av Nordstrand
Bad
Dato: 17. mars 2000

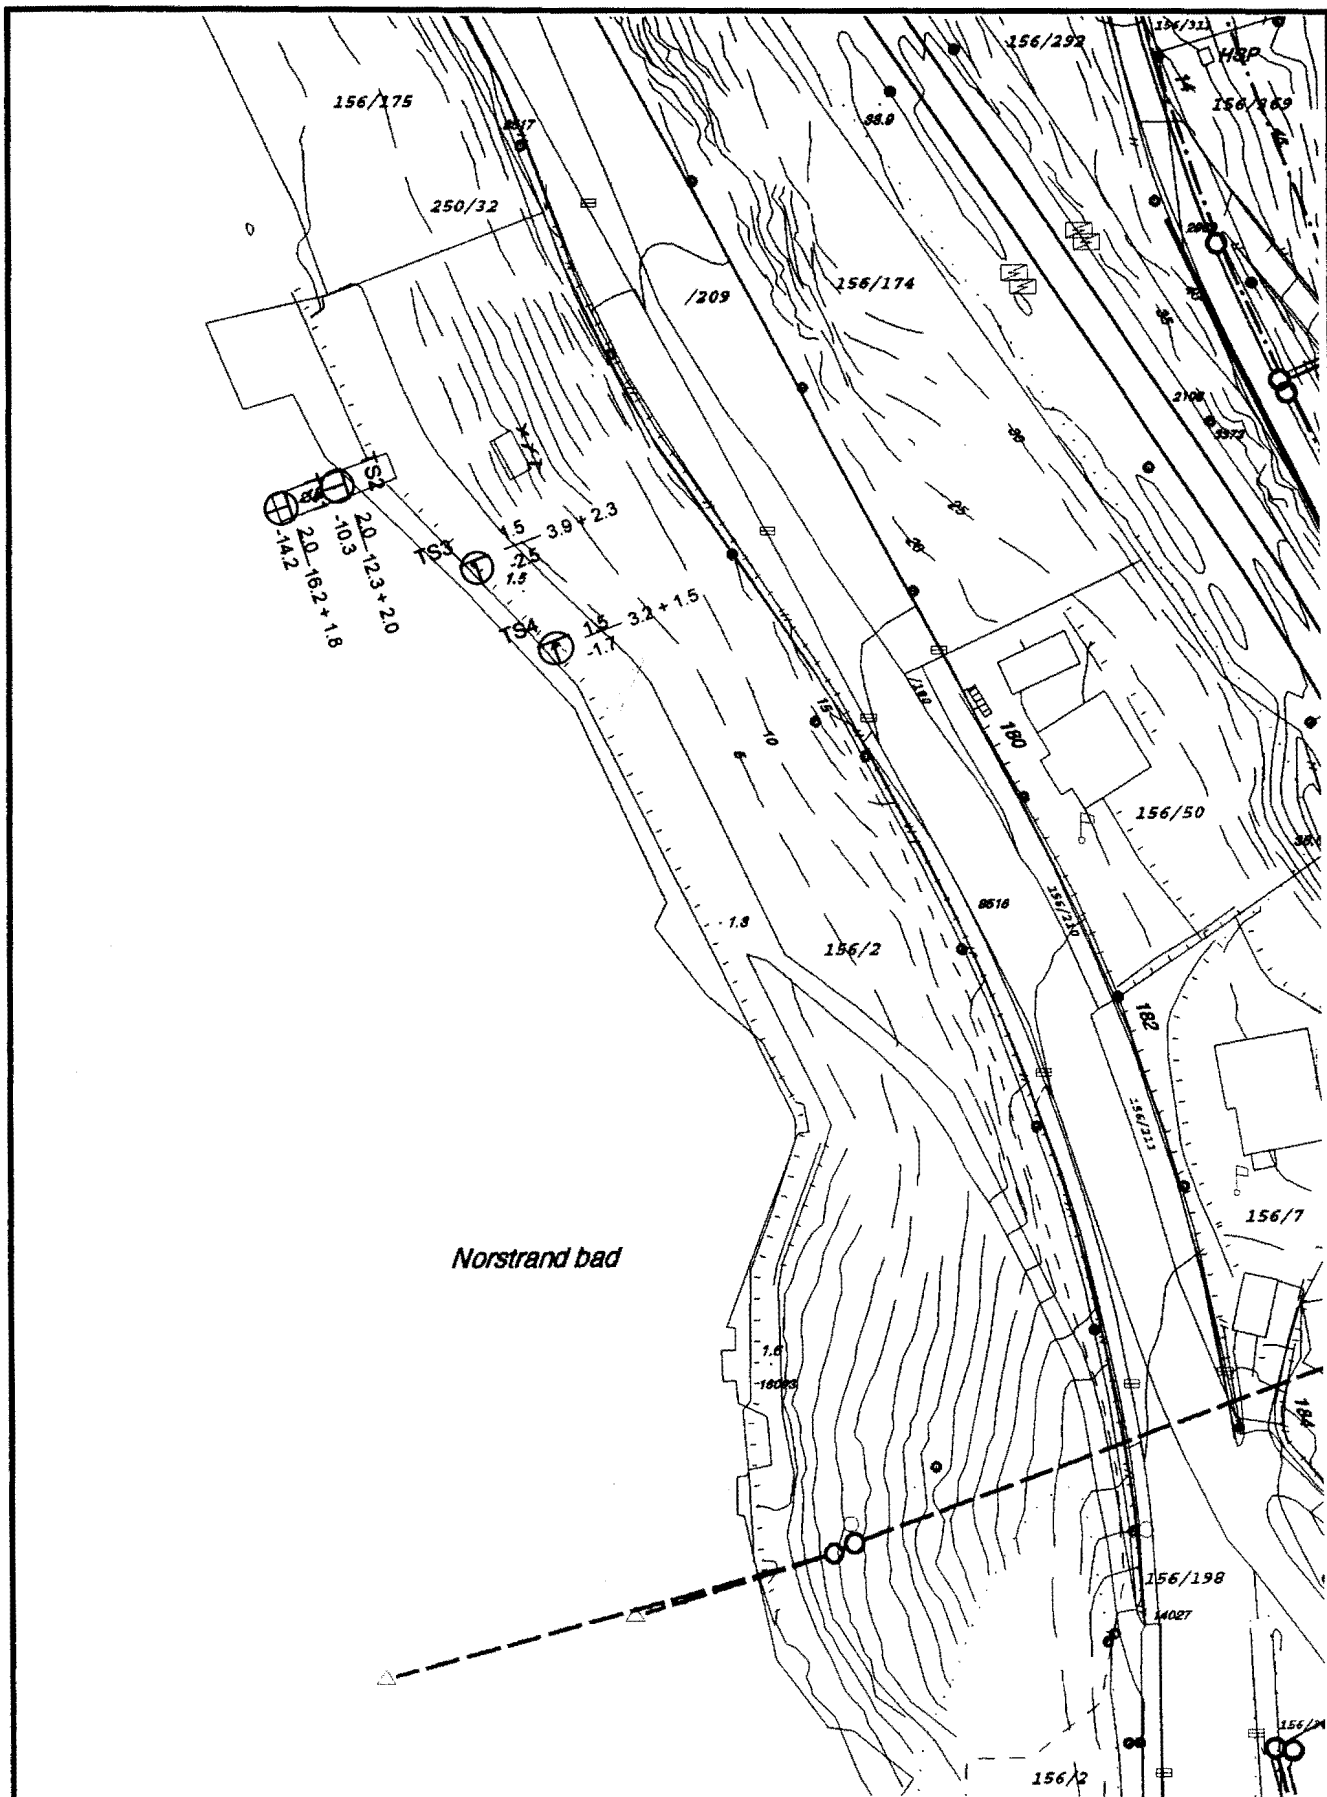
TEGN. NR: **00014-01**

Plasseringen av hull er vist på tegning 00014-01. Sonderingsdiagrammer for hull 1-4 er vist på tegning 00014-02 til -04. Diagrammene viser at det er benyttet slagboring og vannspyling under all boring. Dette var nødvendig på grunn av at det ikke var mulig å etablere en forankring av boreriggen som kunne tillate å benytte mer matekraft. Dybde til fjell er tolket ut fra diagrammet som fremstiller borsynk som bortid i sekunder per bormeter.

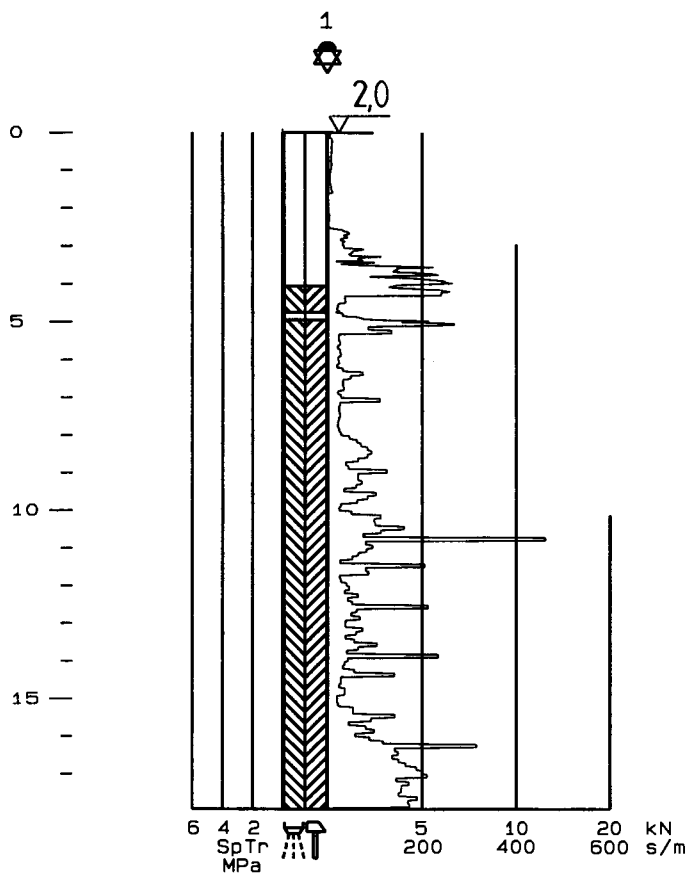
TOTALSONDERINGER	Hull 1	X-koord	Y-koord
Rehabilitering av Nordstrand Bad	Terrang 2.0	Grv.st -	Utf 16.02.2000
	Borplan 00014-01	Logg.nr. -	Kontr. GV
NVK TERRAPLAN AS	J.nr. 00014	TEGN. NR: 00014-02	
	Tegn.dato 16.03.2000

Hull nr	Sted	Kote- høyde, moh	Boret i løsmas- ser, m*	Boret i fjell, m	Kote- høyde, fjell moh
1	Brygge v ytre fundament	2.0	16.2	1.8	-14.2
2	Brygge v midre fundament	2.0	12.3	2.0	-10.3
3	Kaifront 15 m fra brygge	1.5	3.9	2.3	-2.4
4	Kaifront 30 m fra brygge	1.5	3.2	1.8	-1.7
