Grunnundersøkelser for Grunnlinjen

5. del: Sonderinger og korrosjonsmålinger ved Grev Wedels plass.

R - 533

7. november 1968.

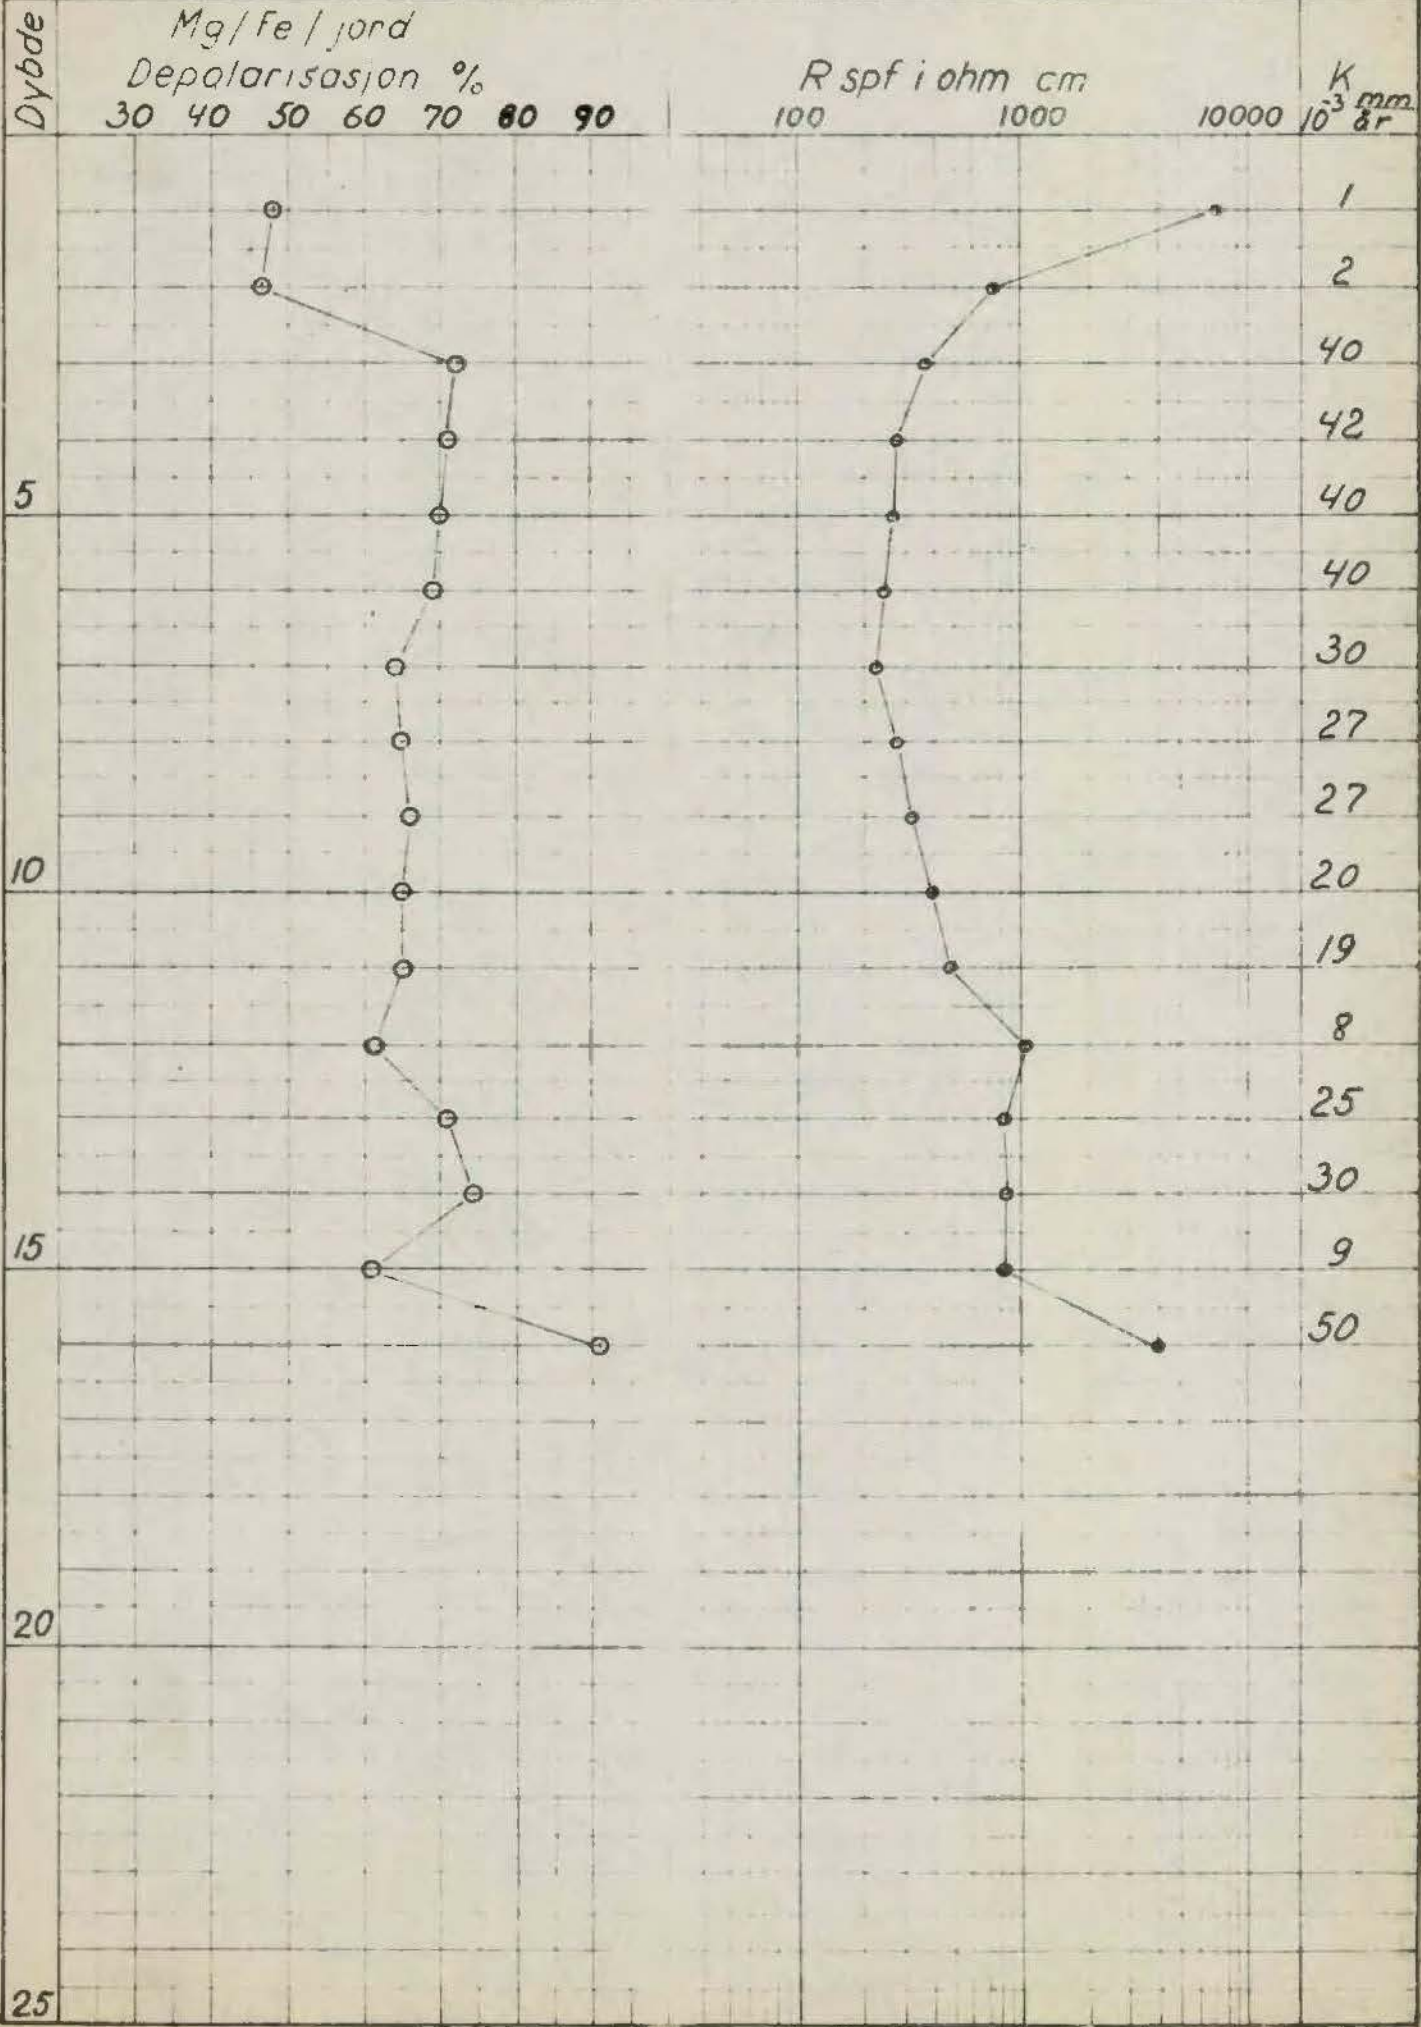
Bilag: 40
 Oppdr: R-533
 Dato: 15/10-68

Det ble utført 3 korrosjonssonderinger, samtlige på nord-siden av prosjektert Grunnlinje. Punktene er vist på situasjons- og borplanen med nr. 64a, 34a og 37a. Resultatet av korrosjonssonderingene er vist på bilagene 40 - 42. Utenfor Grev Wedels plass nr. 6 varierer antatt korrosjon i området 0,001 - 0,050 mm/år. I Dronningens gate er variasjonen 0,003 - 0,062 mm/år og ved Skippergaten 0,024 - 0,068 mm/år. Representativ korrosjon for de nevnte tre steder vil en sette til: 0,040 mm/år utenfor G W nr. 6, 0,050 mm/år for Dronningens gate og 0,060 mm/år for Skippergaten. På grunnlag av tidligere erfaringer regner en med en korrosjon målt med sonden på 0,025 mm/år som middels.

Korrosjonssonderingene som er utført i området Grev Wedels plass viser at korrosjonsfaren i løsmassene er relativ høy. Det anbefales således korrosjonsbeskyttelse på permanente stålkonstruksjoner i grunnen.

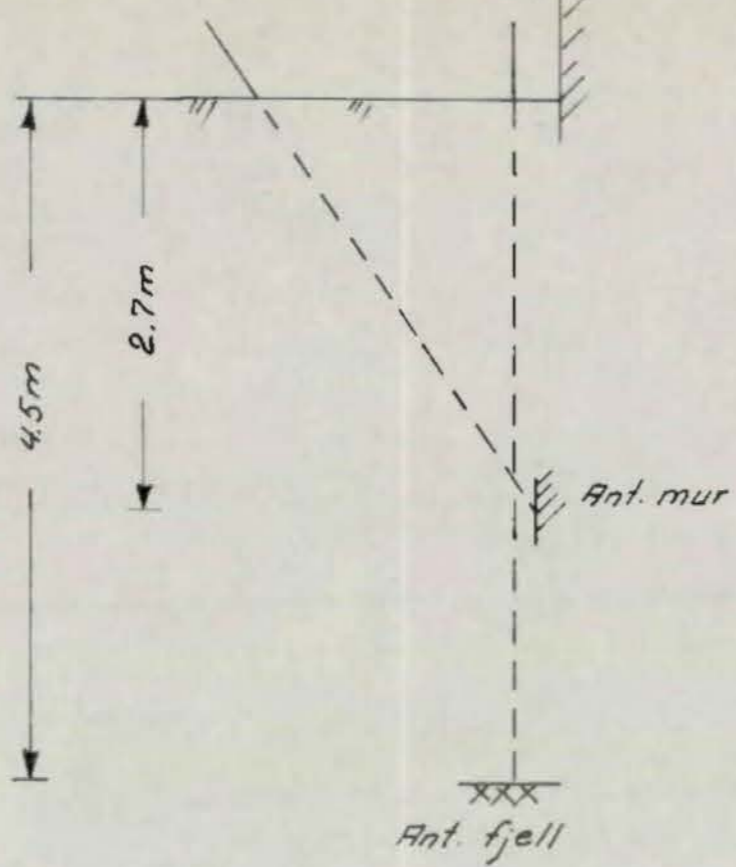
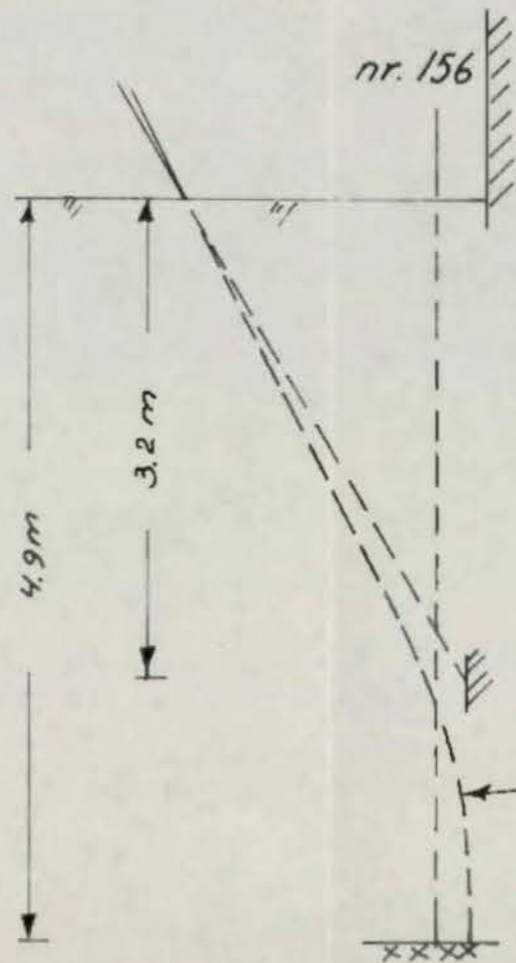
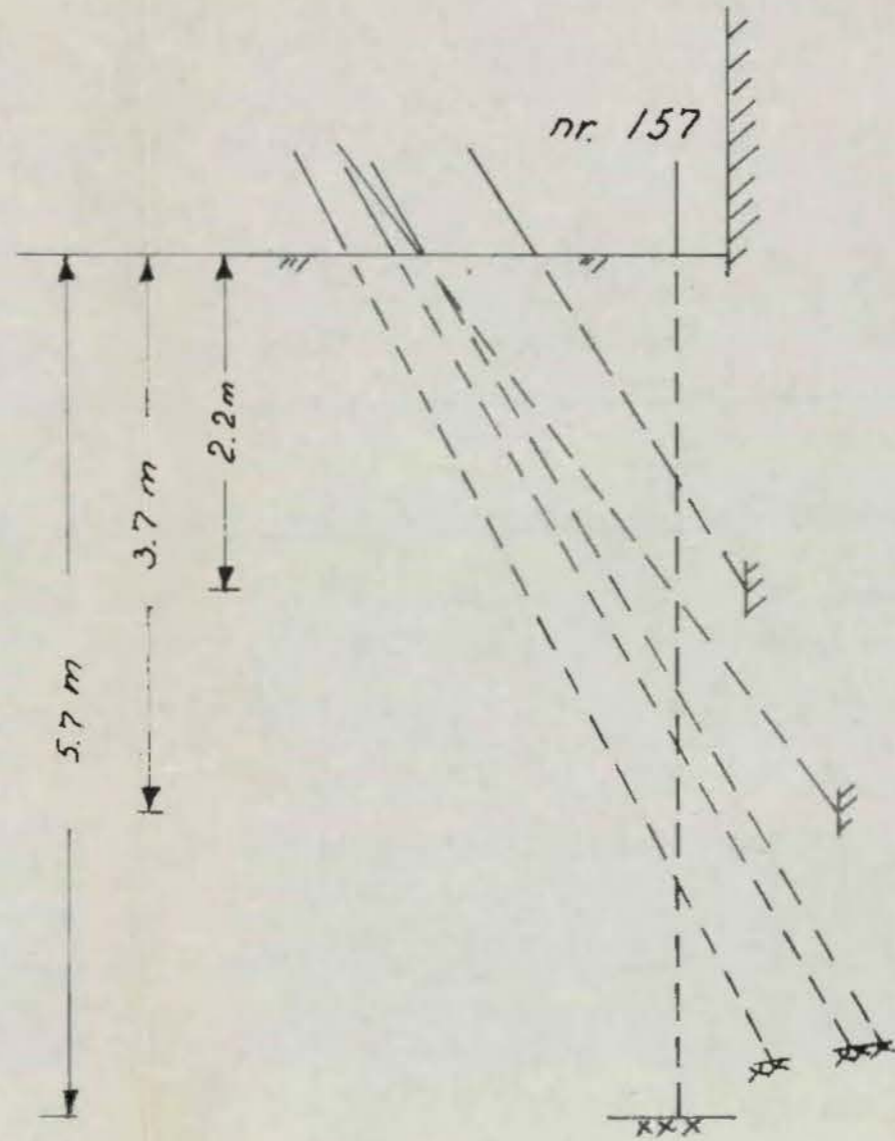
Borhull nr. 155 Grev Wedels plass 2

For å undersøke hvordan G W nr. 2 er fundamentert, ble det utført 5 vertikale boringer inntil bygningen (Borpunktene 152a - 157). Videre ble det boret på skrå fra fortau og inn mot bygningen ved punktene 155, 156 og 157. På bilag 43 er resultatet av disse boringene vist. Opp-tegningen må ikke betraktes som eksakt da det under boringen er mulighet for at boret bøyer seg noe uten at en kan merke det fra terrengoverflaten. Samtlige skråboringer syntes å stanse mot fjell eller murverk. Tømmerflåter har en ikke vært i kontakt med under borarbeidet. Skråboringene som er utført ved søndre hjørne har stanset noe innunder bygningen. Her kan bygningen muligens være fundamentert på pilarer til fjell. At bygningen er fundamentert til fjell skulle det ikke være noen tvil om.

Boret meget bøyd, syntes å skrense mot mur.
