# Oslo Vann- og avløpsverk

**SAGENE SKOLE**

R-3139

Dato: 10. nov. 1999

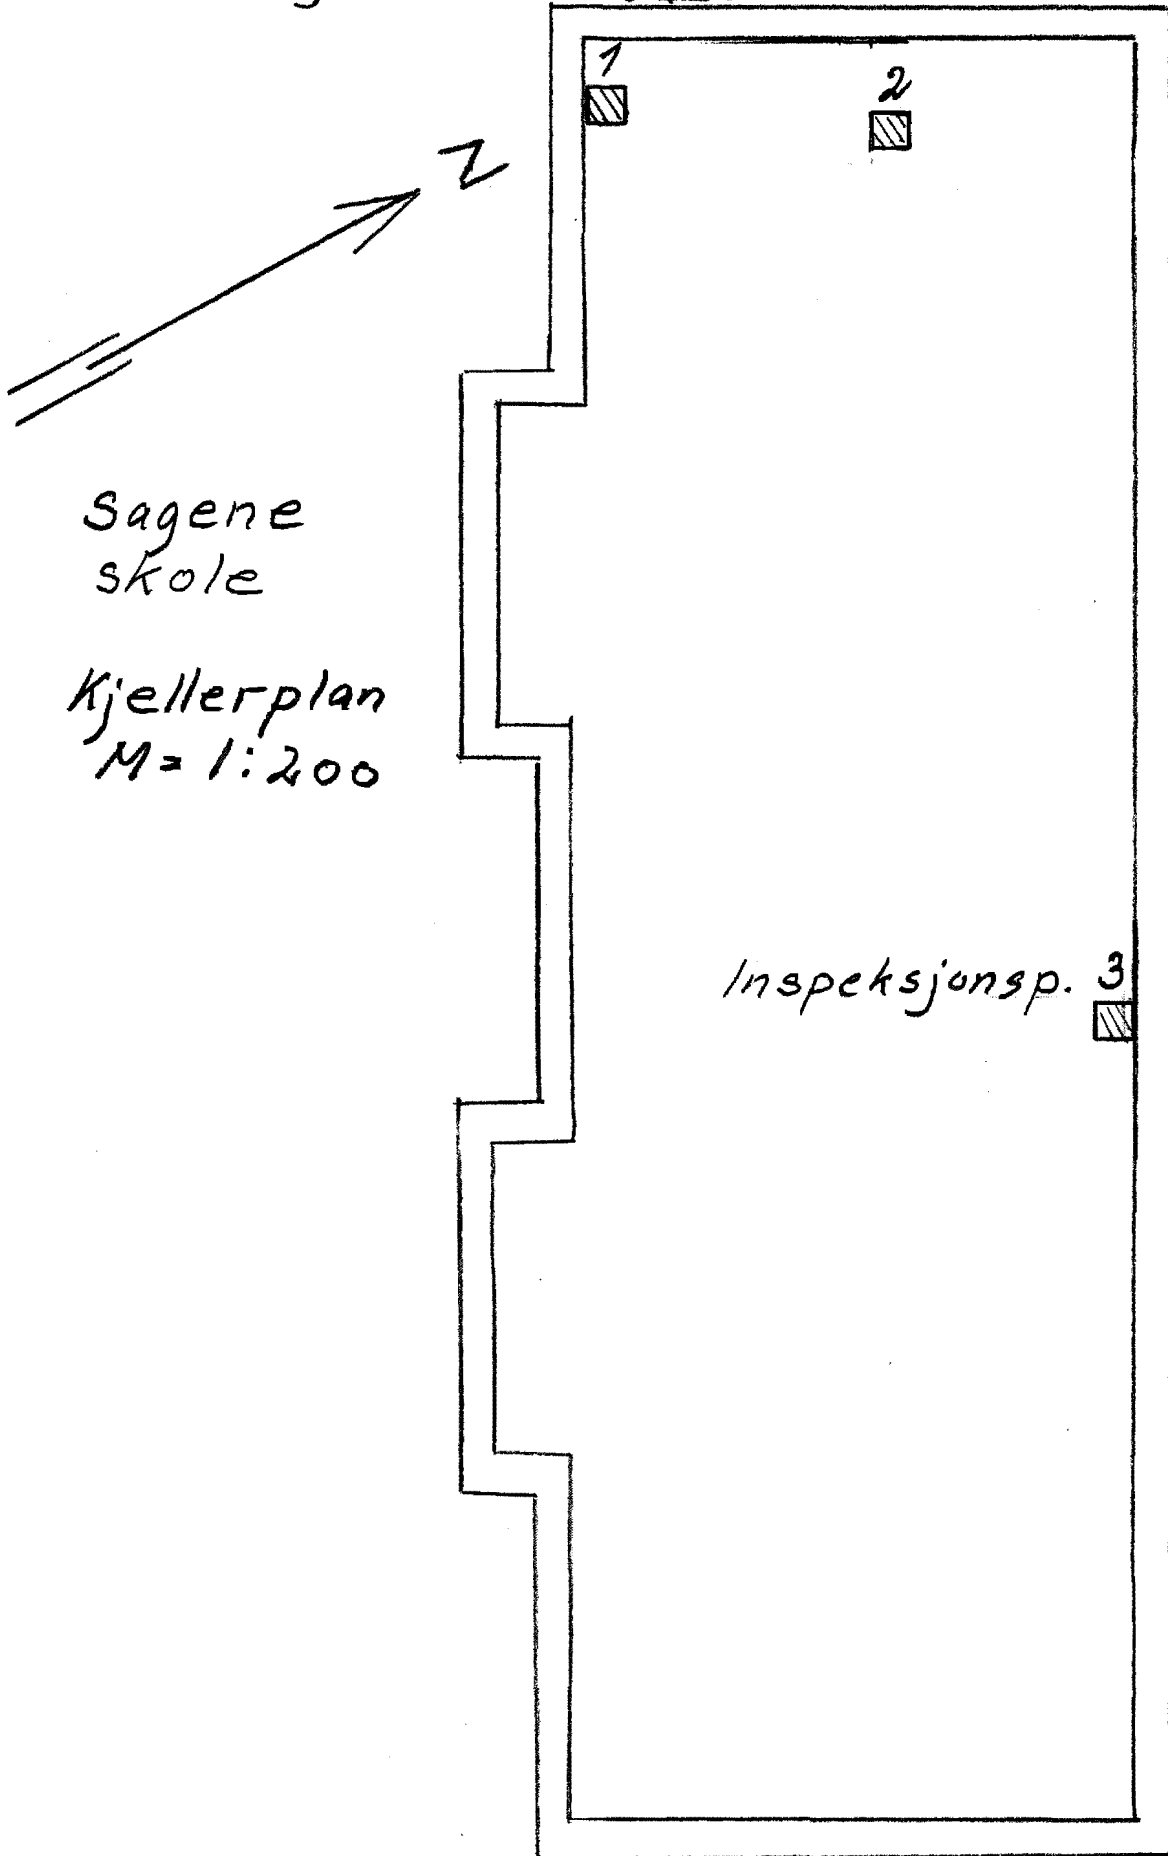
Kjellerplan  
M=1:200

I kjelleren ble det utført oppgraving for fundamentinspeksjon i 3 punkter. Plasseringen av inspeksjonspunktene er angitt på kjellerplanen bilag 1.

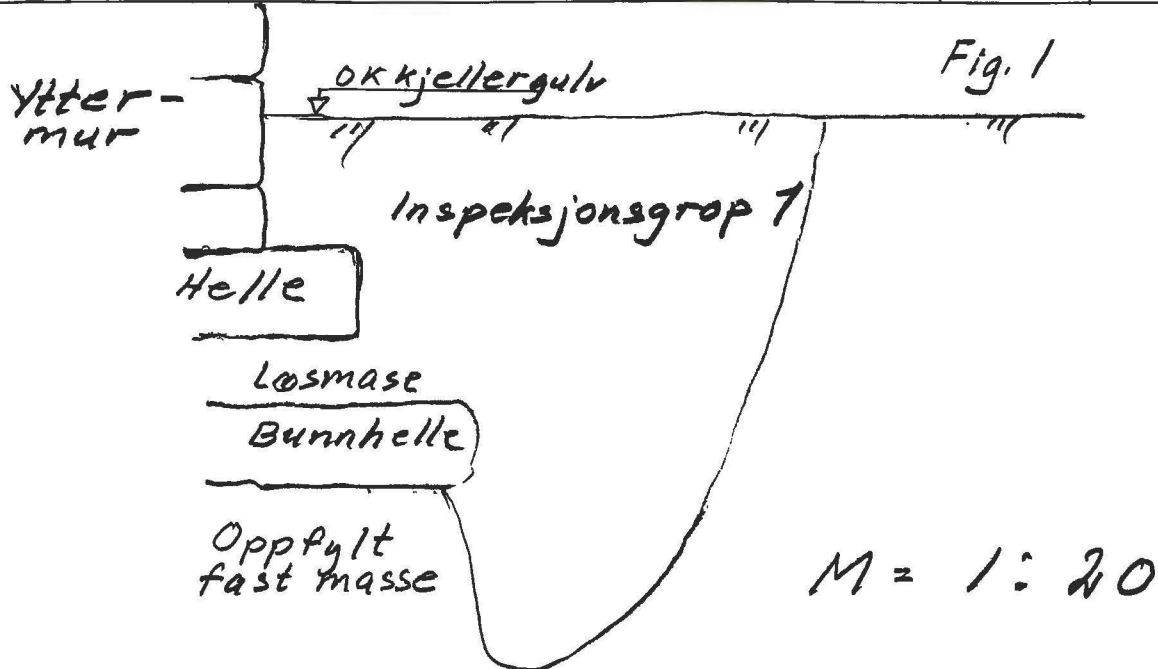
Oppgravingen ble utført ved bakfasaden nær bygningens sørvestre hjørne. Gråsteinmuren stikker 1 m under kjellergulvet med utvidet hellebankett i bunnen. I murverket ble det registrert løsmassefylte hulrom mellom steinblokkene. Mye røtter fra løvtrærne på utsiden av bygningen hadde trengt seg gjennom muren og inn under kjellergulvet. Muren ligger her på oppfylte masser som i det alt vesentlige består av meget fast leire. Det ble sjaktet ned 0,5 m under underkant fundament uten at grunnvannsspeilet ble nådd. Bilag 2 fig.1 viser fundamentsnitt og bilag 4 viser foto av inspeksjonspunktet.

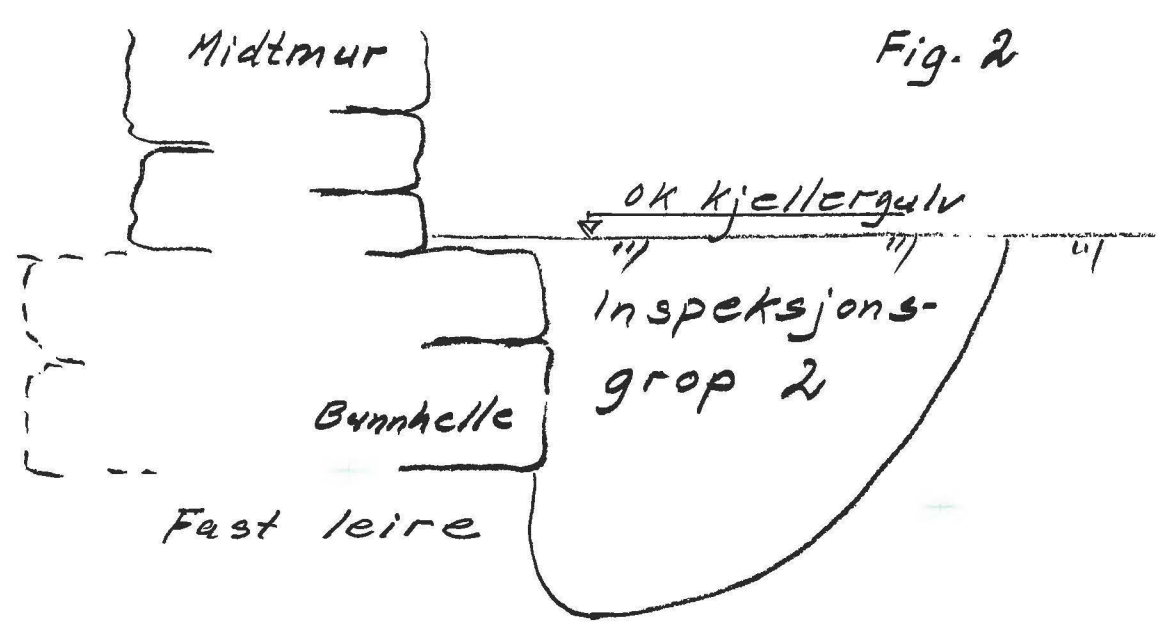
Oppgravingen ble utført ved midtbæremur nær vestgavlen. Gråsteinmuren stikker her 70 cm under kjellergulvet og ligger på fast leire. Det ble sjaktet ned ca. 40 cm under underklant fundament uten at grunnvannsspeilet ble nådd. Bilag 2 fig.2 viser fundamentsnitt og bilag 5 viser foto av inspeksjonspunktet.

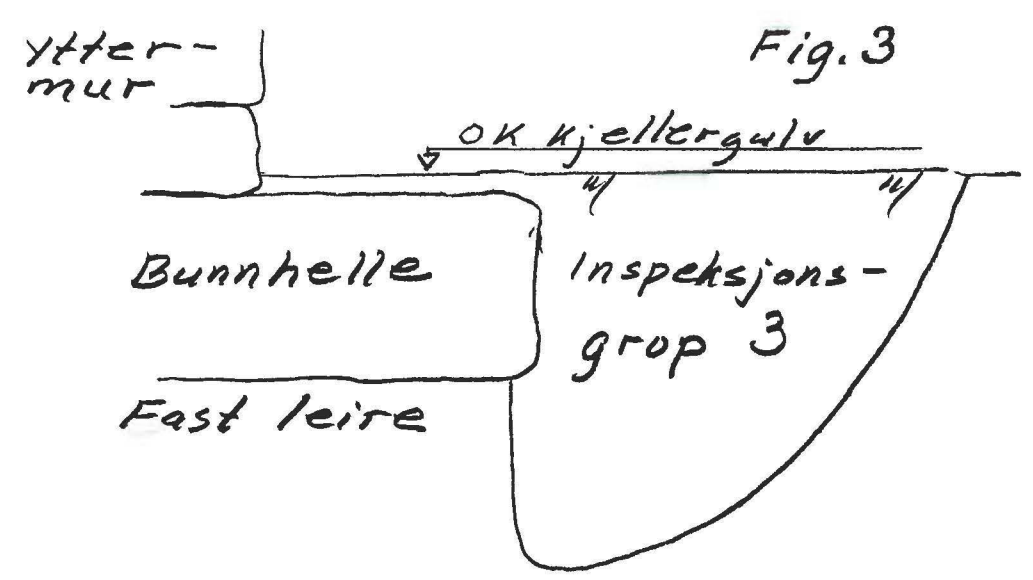
Oppgravingen ble utført ved fasademuren mot skolegården noenlunde midt på bygningen hvor det er planlagt en heissjakt. Ytermur og tilstøtende tverrmur ligger begge på heller som stikker ca. 50 cm under kjellergulvet og hviler her på fast leire. Påtruffet bunnhelle rager hele 80 cm inn i kjellereren målt fra murlivet. Det ble sjaktet ned 50 cm under bunn helle uten at grunnvannsspeilet ble nådd. Bilag 2 fig. 3 viser fundamentsnitt. Bilag 6 viser foto fra inspeksjonspunktet.

I forbindelse med opprustingen av skolebygningen skal det installeres heis med tilhørende heisgrube i kjellerrommet ved inspeksjonspunkt 3. Utstikkende fundamentheiler kan bli en hindring for heisgruben og det foreslås at fundamentheilene som kan tenkes å bli berørt blottlegges på forhånd slik at en får full oversikt over hvordan inngrepet vil berøre eksisterende fundamenter. I lys av dette må det utarbeides en detaljplan for opparbeidelse av heisgruben.

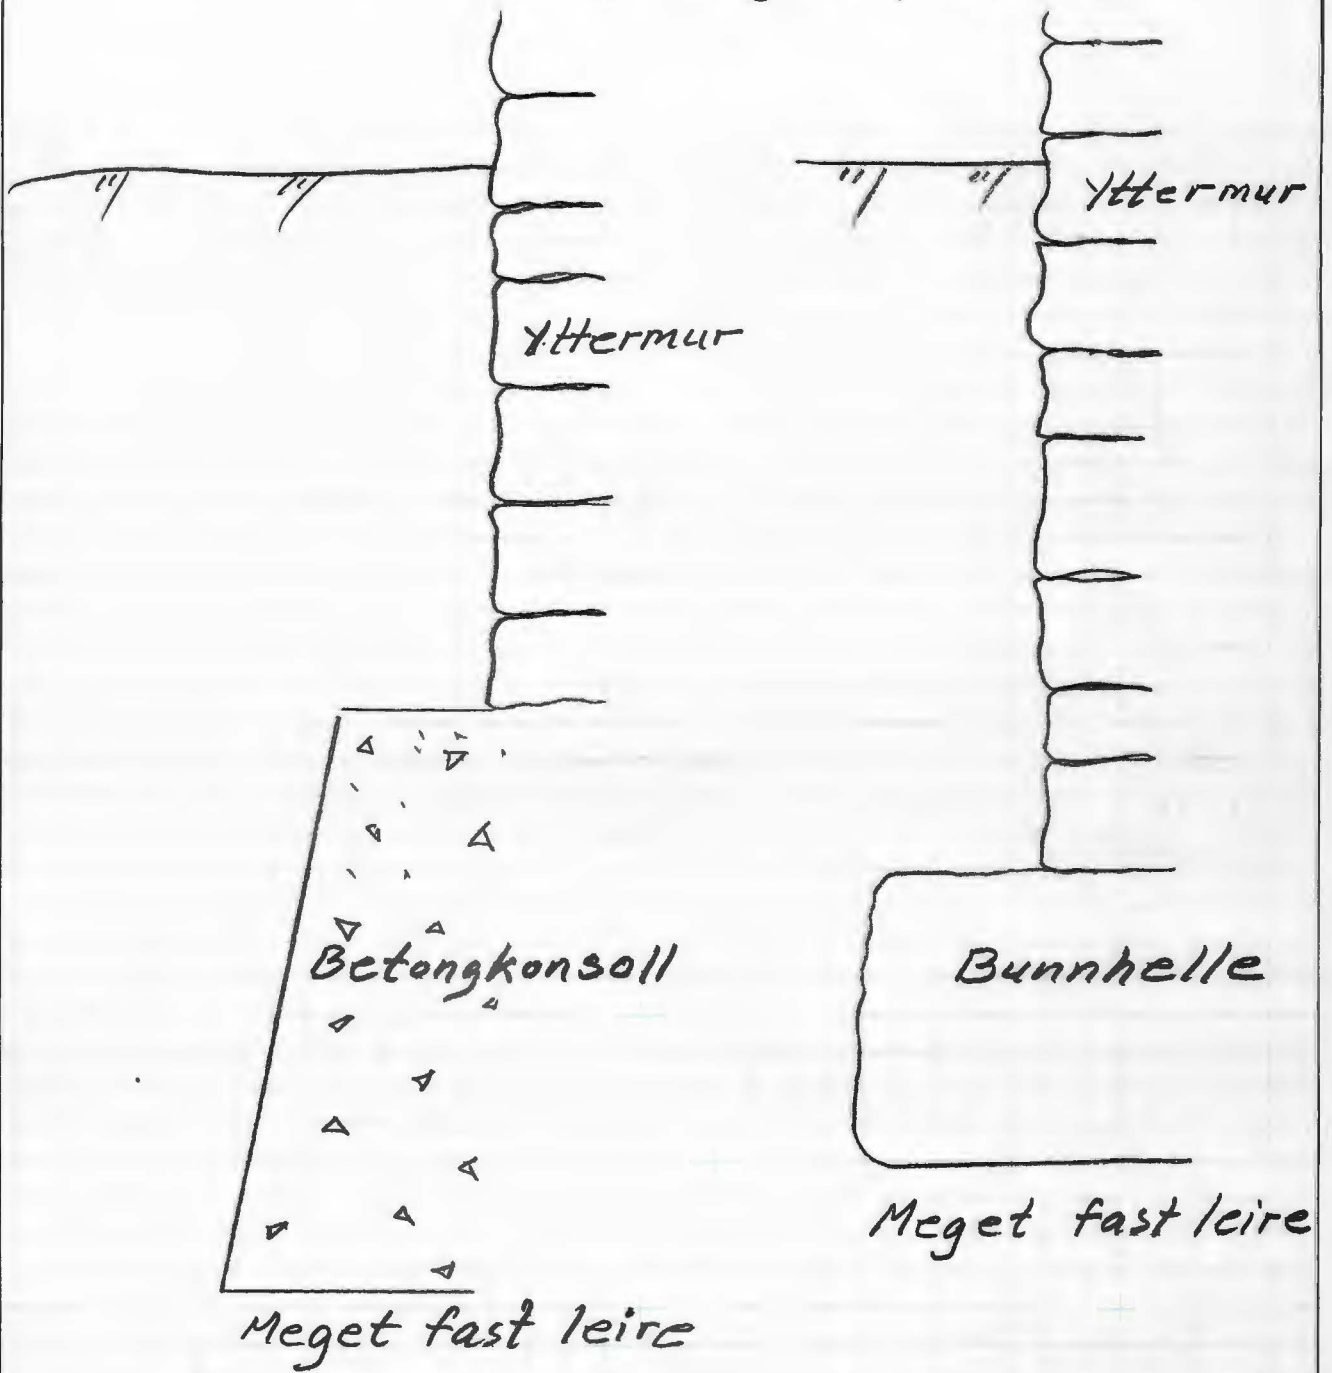
### Inspeksjonspunkt 4

Oppgravingen ble utført på utsiden av vestgavlen 3 – 5 m fra bygningens sørvestre hjørne. I dybde 1,5 m under terreng ble det her påtruffet betongforsterking av grunnmuren i form av en konsoll som var slisset inn i gråsteinmuren. Betongkonsollen som var avsluttet 4 m fra sørvestre hjørne på bygningen, hadde en høyde på 1,6m og raget 40 cm ut fra gråsteinmuren i toppen og bortimot det dobbelte i bunnen. Der konsollen var avsluttet hvilte gråsteinmuren på en svær steinblokk (helle) i 1,9 m dybde. Steinblokken som raget ca 0,5 m ut fra muren hadde en høyde på 0,8 m og en lengde på 1,5 m. Steinblokken lå i meget fast nærmest forstenet finsandholdig leire. Løsmassene over steinblokken var gjennomtrengt av et nettverk av røtter fra nærstående løvtrær, og stedvis hadde til dels kraftige røtter trengt seg inn i murverket. Bilag 3 viser fundamentsnitt. Bilag 7 og 8 viser foto fra inspeksjonspunktet.

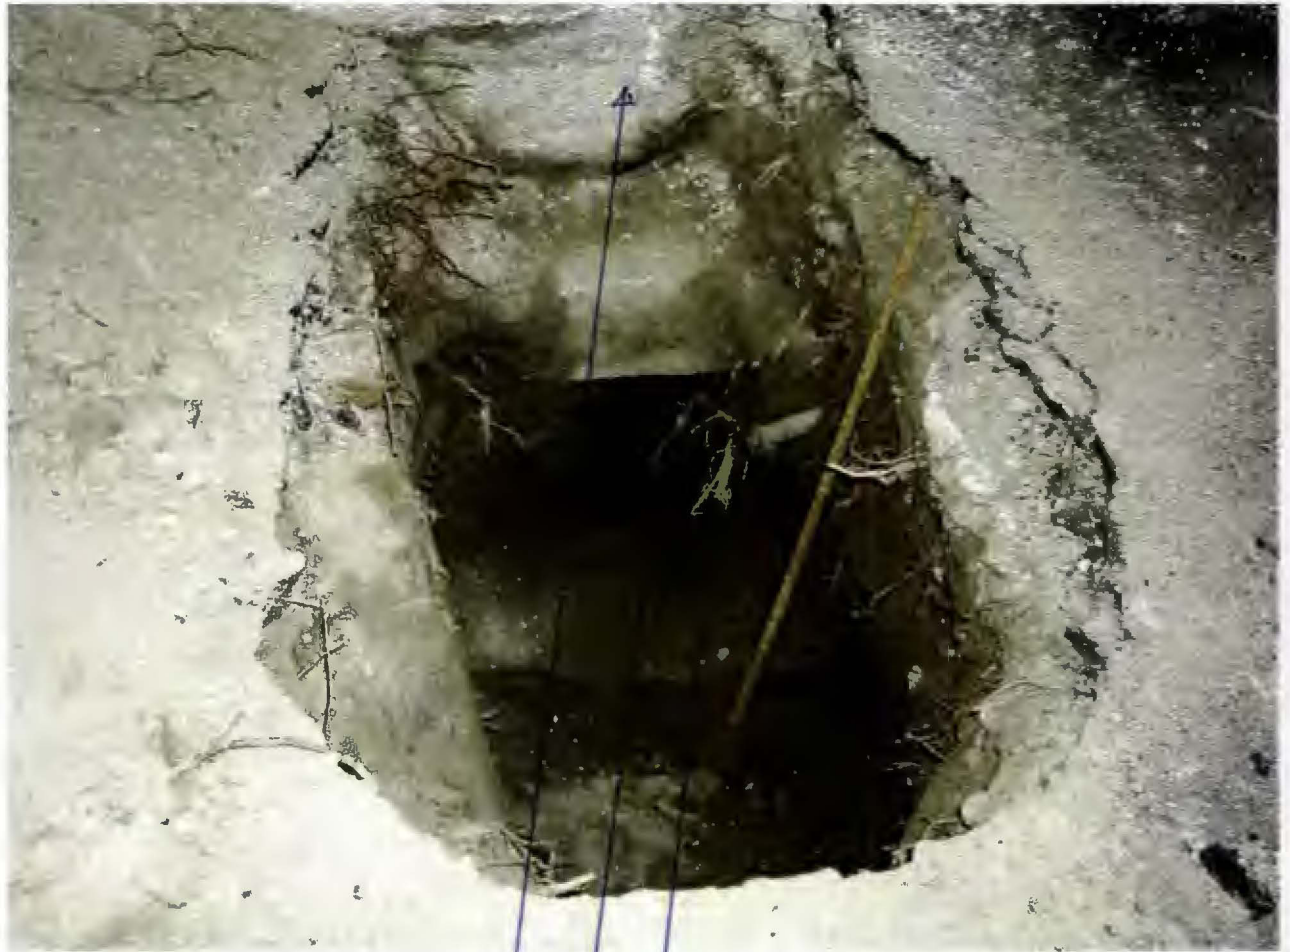
Inspeksjonspunkt 1

Bunnhelle  
Løsmasser i murverket  
Yttermur

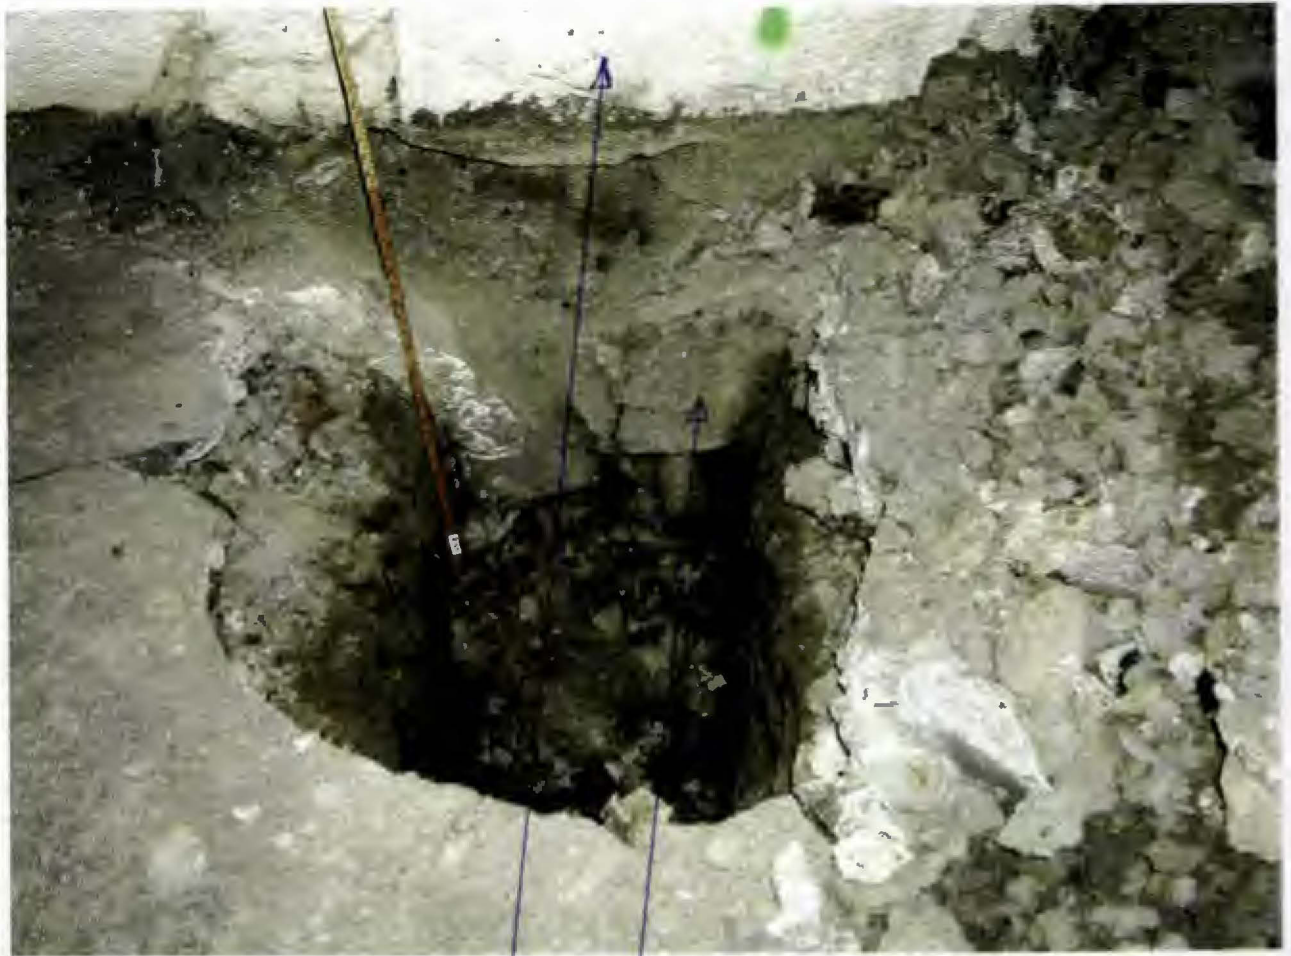
Inspeksjonspunkt 2

Bunnhelle  
Midtbæremur

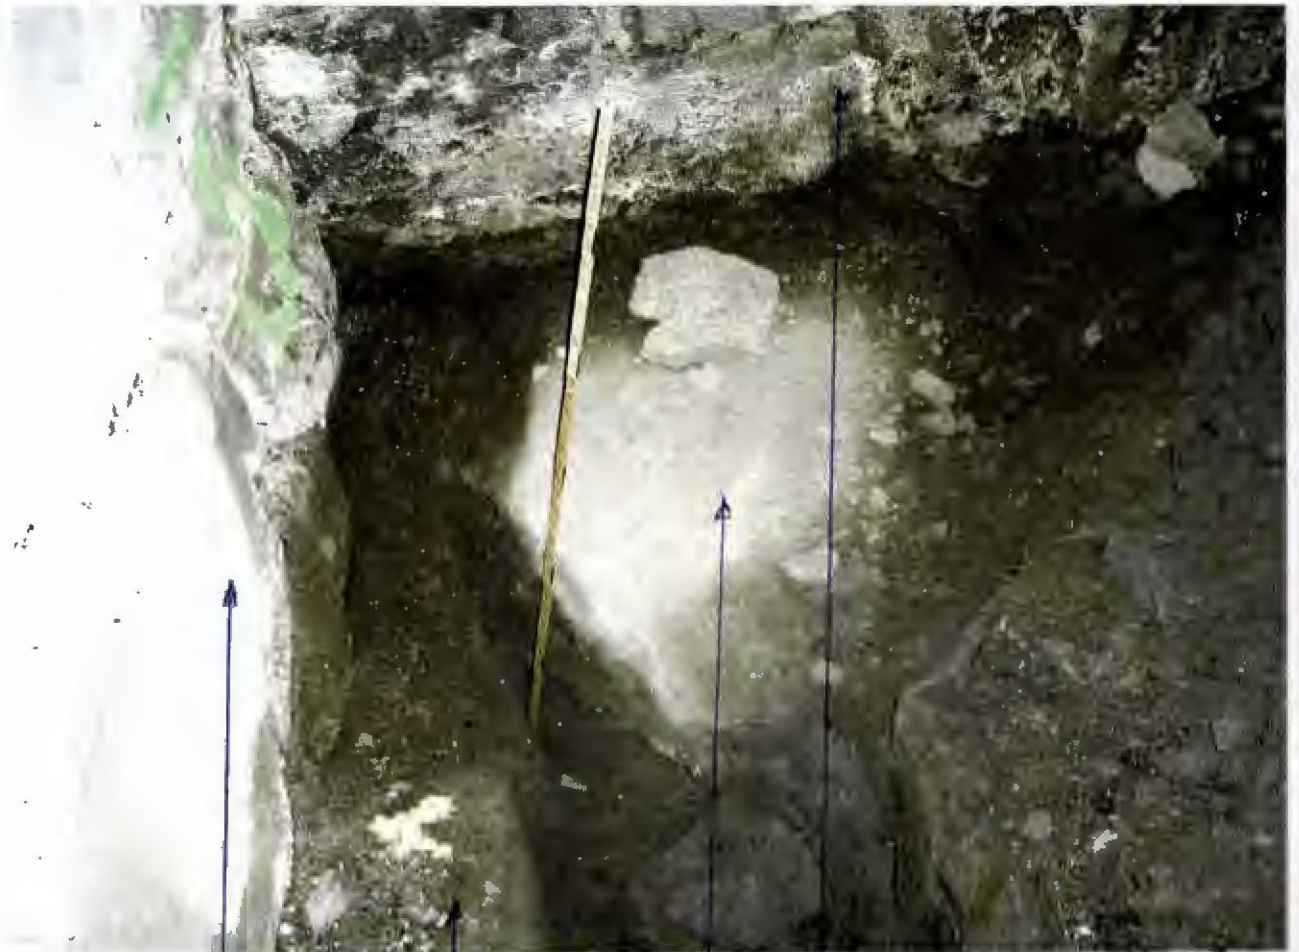
Inspeksjonspunkt 3

Yttermur  
Bunnhelle  
Bunnhelle tverrmur  
Tverrmur

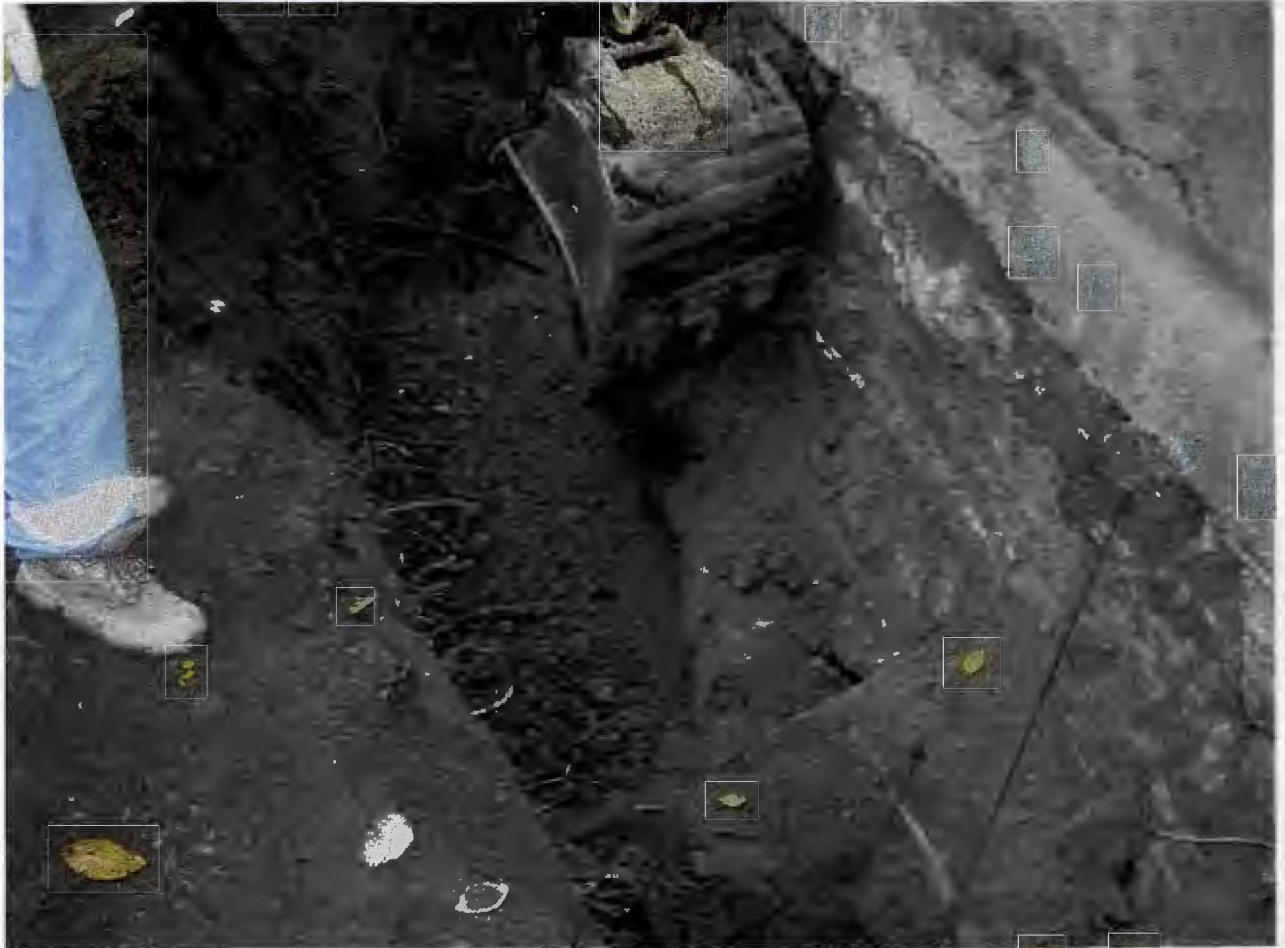
Inspeksjonspunkt 4

Ytttermur  
Betongkonsoll  
Bunnhelle

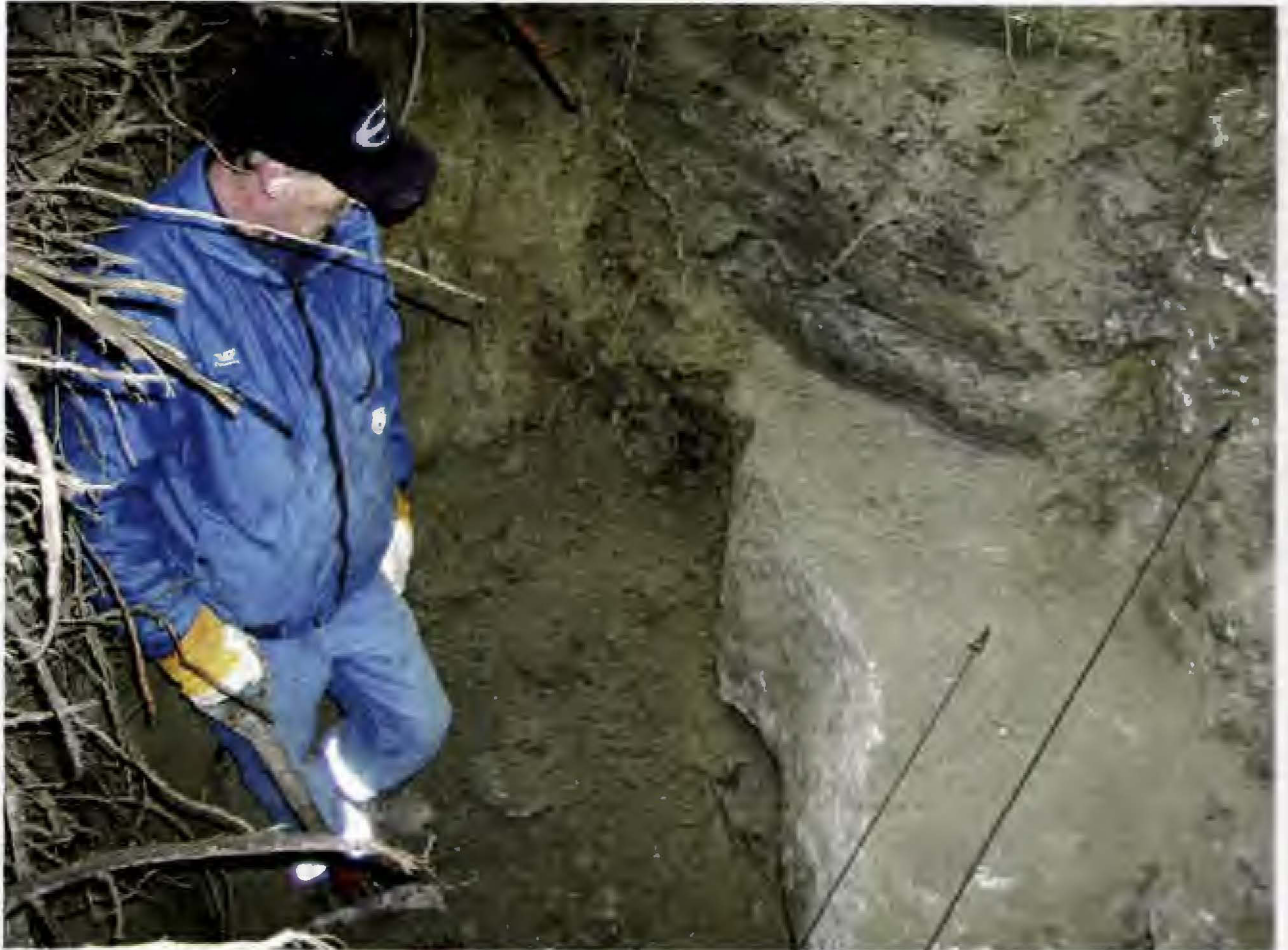
Inspeksjonspunkt 4

- Ytttermur  
- Bunnhelle  
- Meget fast (forstenet) leire
