# Oslo vann- og avløpsverk

**RAPPORT OVER:**

KINOKVARTALET NORD

R-2997

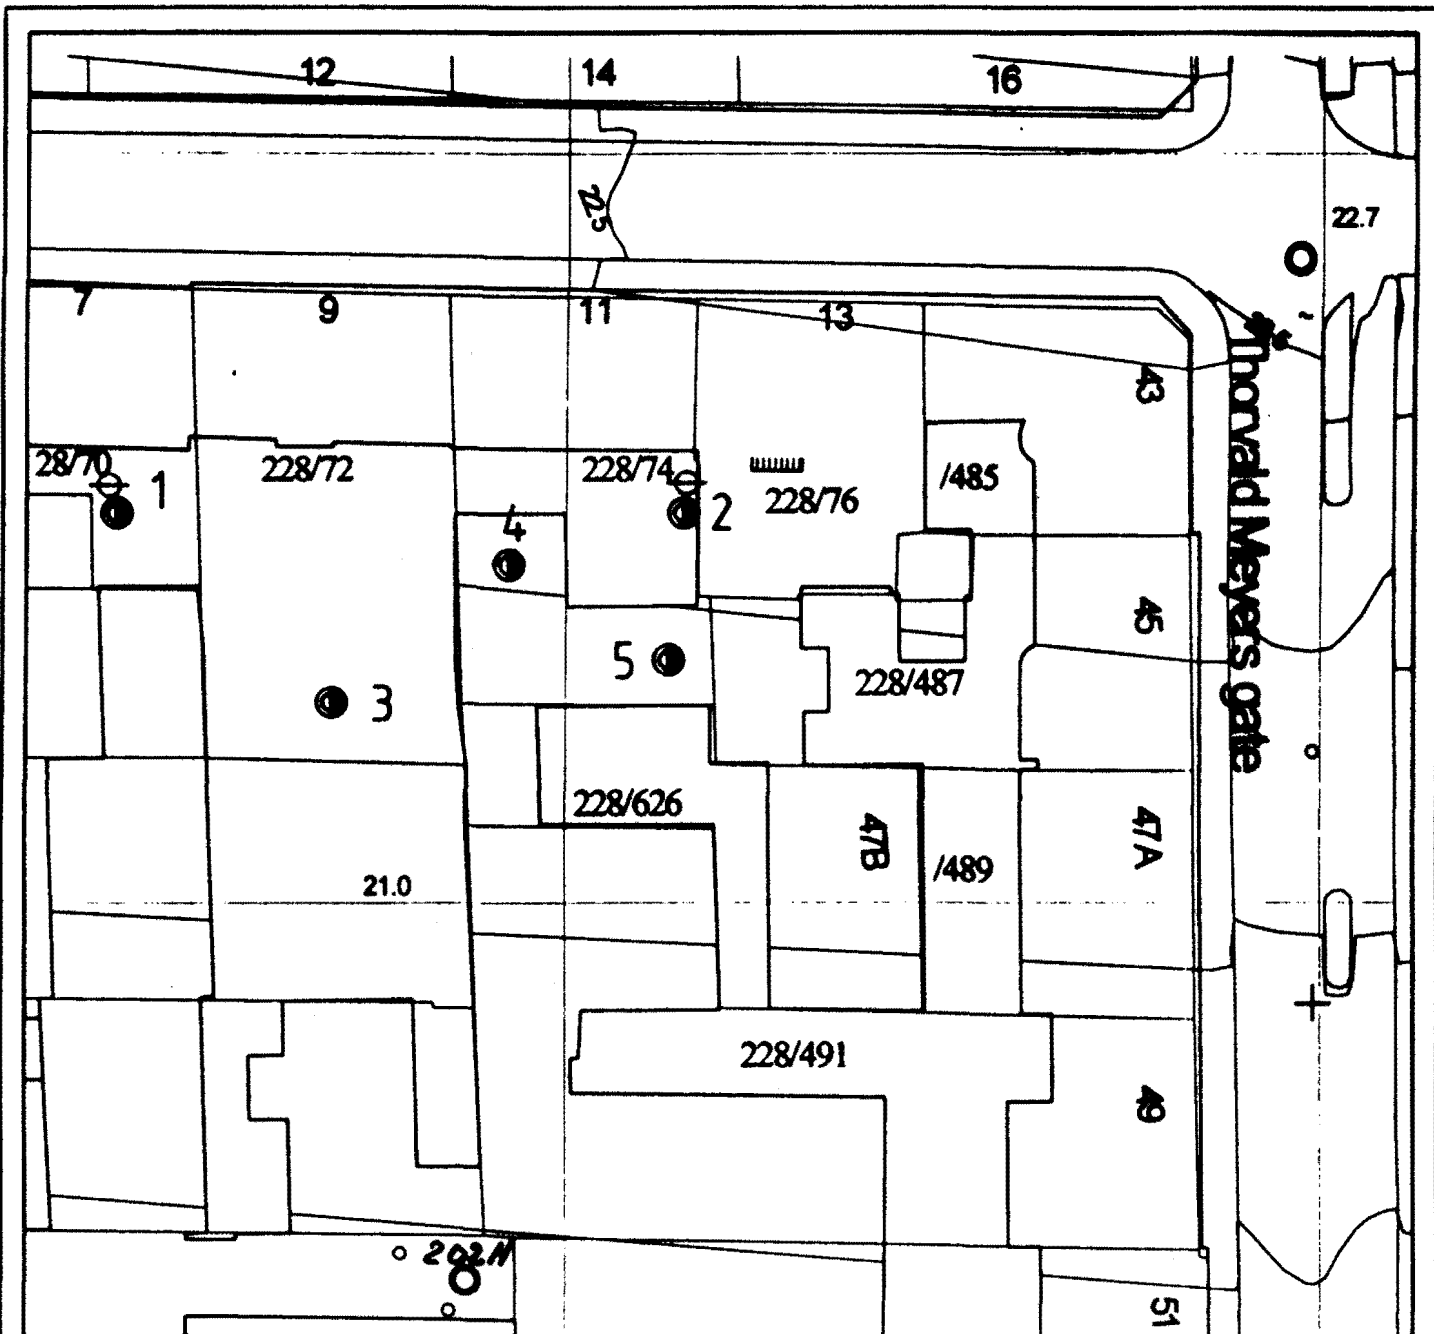
Bokst.	Forandring	Dato	Bokst.	Forandring	Dato
<b>KINOKVARTALET</b> Situasjons- og borplan			Tegn. T.S		Dato April 97
			Målestokk		Kartref.
			1:500		NOC03
<b>OSLO KOMMUNE</b>			Geoteknisk kontor		Tegn. nr. 2997-01

Det ble foretatt skovlboringer i 5 punkter og satt ned vannstandsmålere i 2 av disse punktene. Borpunktene er angitt på situasjons- og borplanen tegn. nr. 2997-01. Markarbeidet ble utført av mannskap fra vår markavdeling i uke 11.

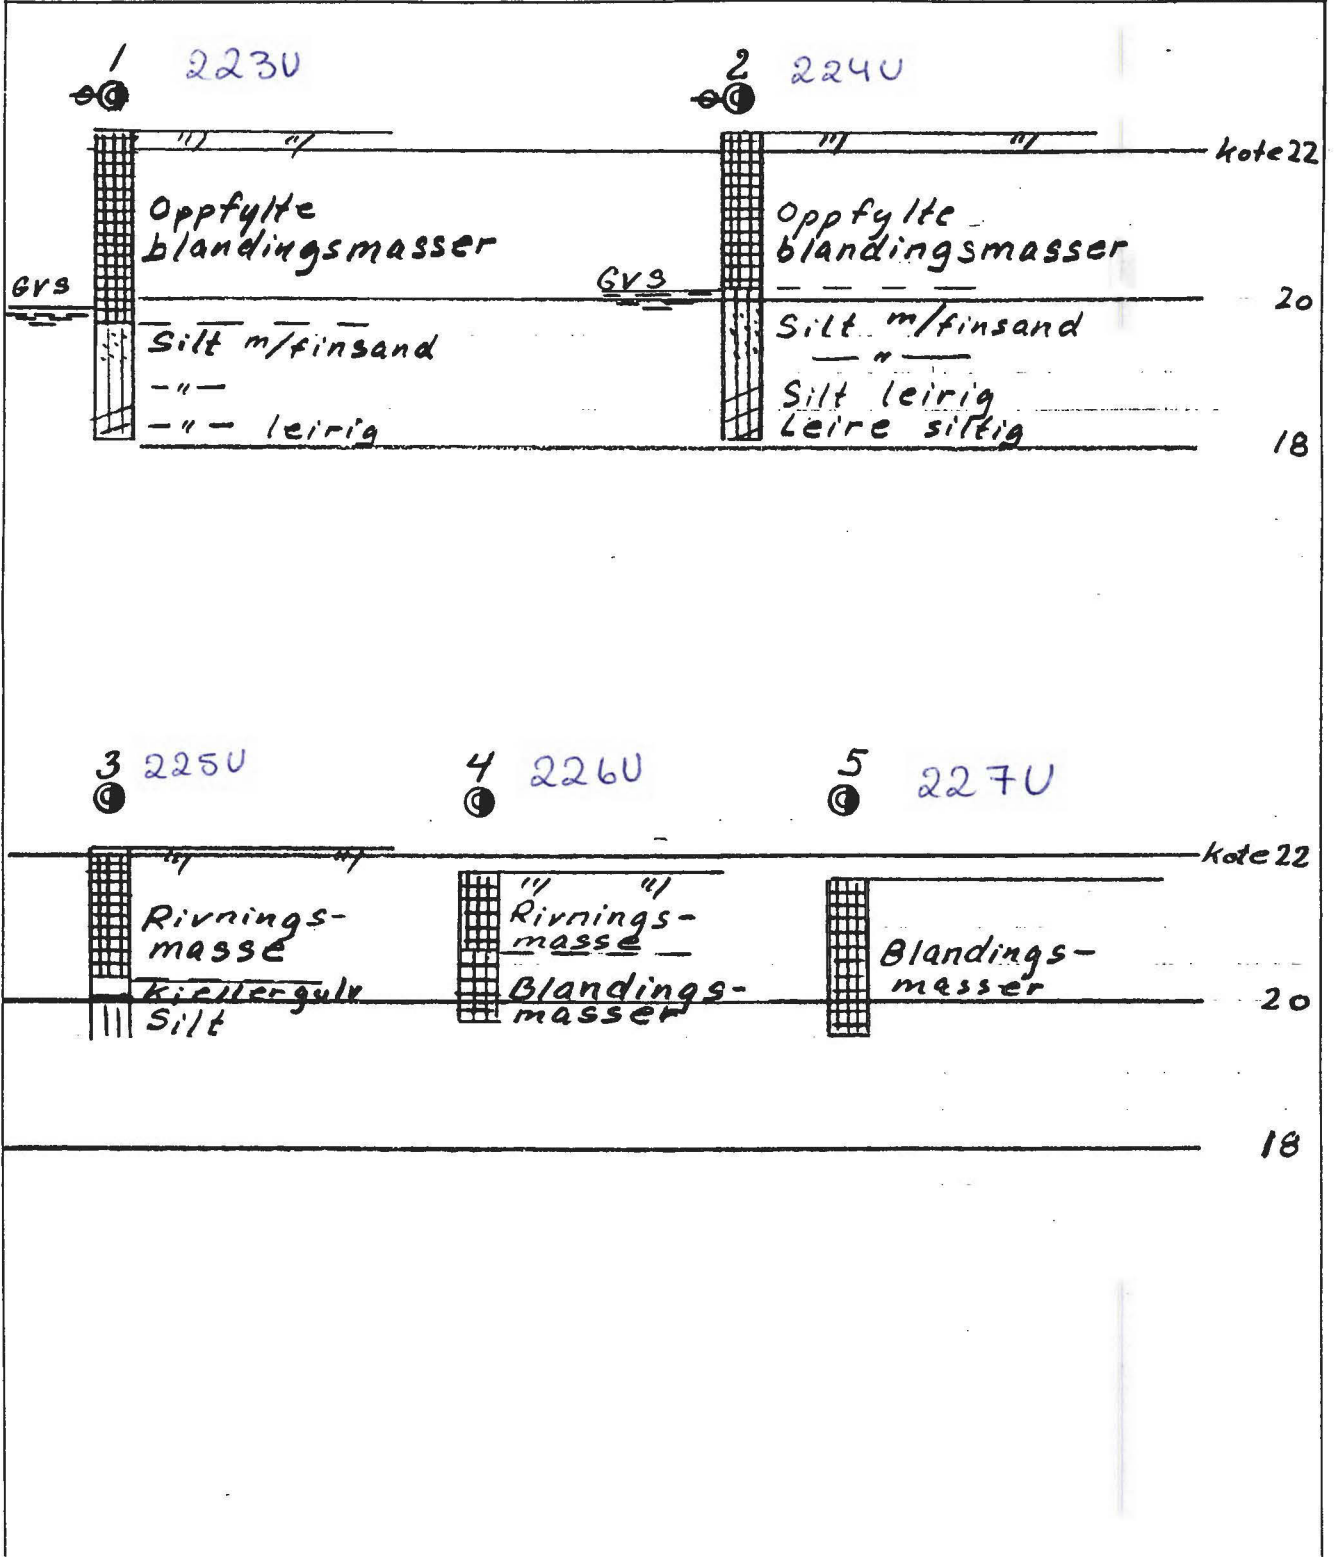
OSLO KOMMUNE Geoteknisk kontor				Tegn. nr. 2997-02

Terrengoverflaten er stort sett dekket av asfalt, betong og grus. I skovlborpunktene er det registrert rivningsmasser og oppfylte blandingsmasser ned til 2 - 2,5 m dybde og derunder silt og delvis noe finsand. I borpunkt 3 ble det registrert kjellergulv i 1,7 m dybde. Rivningsmasser fyller opp de tidligere kjeller-rommene. Blandingsmassene som er registrert, består i det vesentlige av stedlige masser med innslag av bygningsrester og humus og er i varierende grad permeable. Grunnvannsspeilet er registrert vel 2 m under terrengnivået (ca. kote 20).

Resultatet av skovlboringene og vannstandsmålingene er angitt på tegning nr. 2997-02.

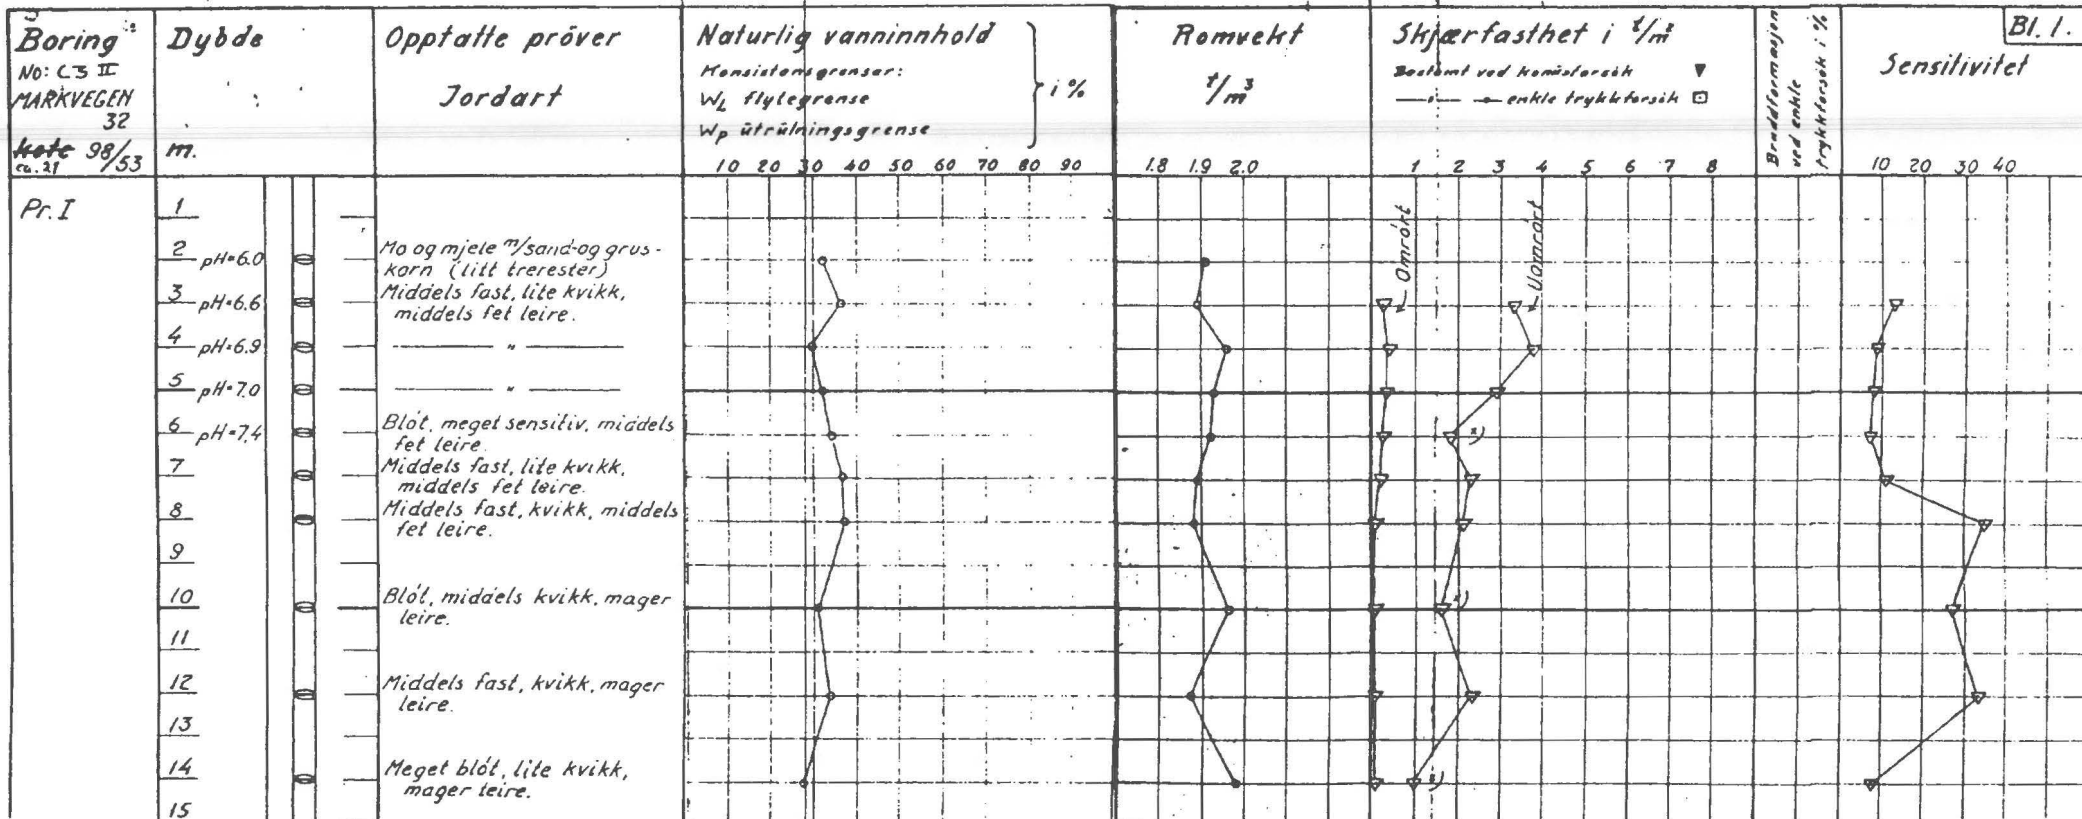
OSLO KOMMUNE Geoteknisk kontor				Tegn. nr.	2997-03

Innen det aktuelle området er det generelt stor dybde til fjell og løsmasseavsetninger som i det alt vesentlige består av bløt leire med varierende innslag av silt. I de øvre sjikt er de jomfruelige løsmasseavsetningene dominert av silt og finsand. Tegning nr. 2997-03 viser et typisk borprofil fra området.
