OSLO KOMMUNE
Geoteknisk kontor
KINGOS GT. 22, OSLO 4
Telf. 35 59 60

RAPPORT OVER:
CORT ADELERS GT. 18
R-1869-1 5.jan.1983

Del 1: Vurdering av setningsskader

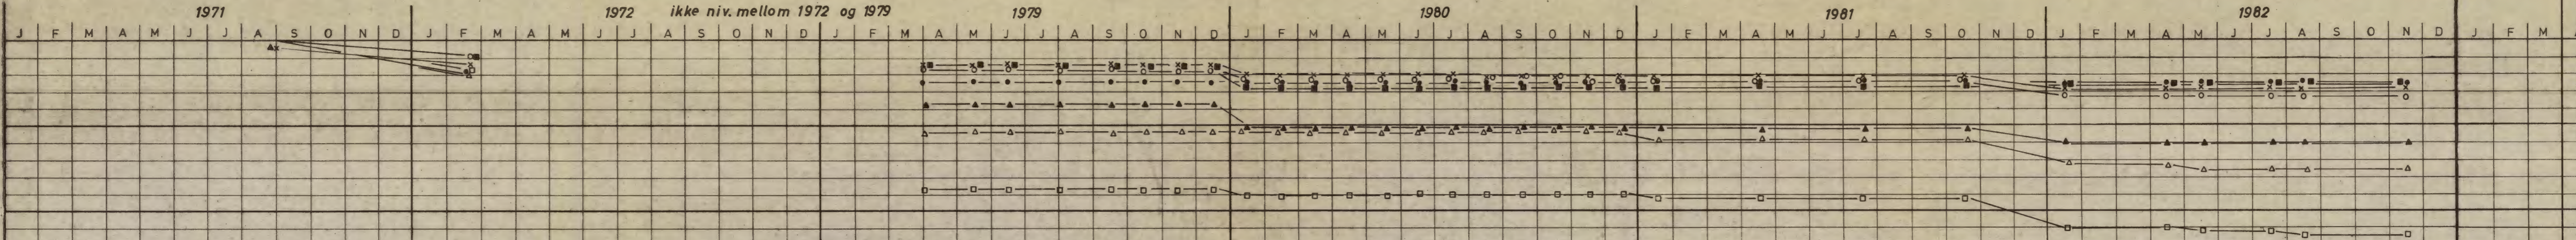
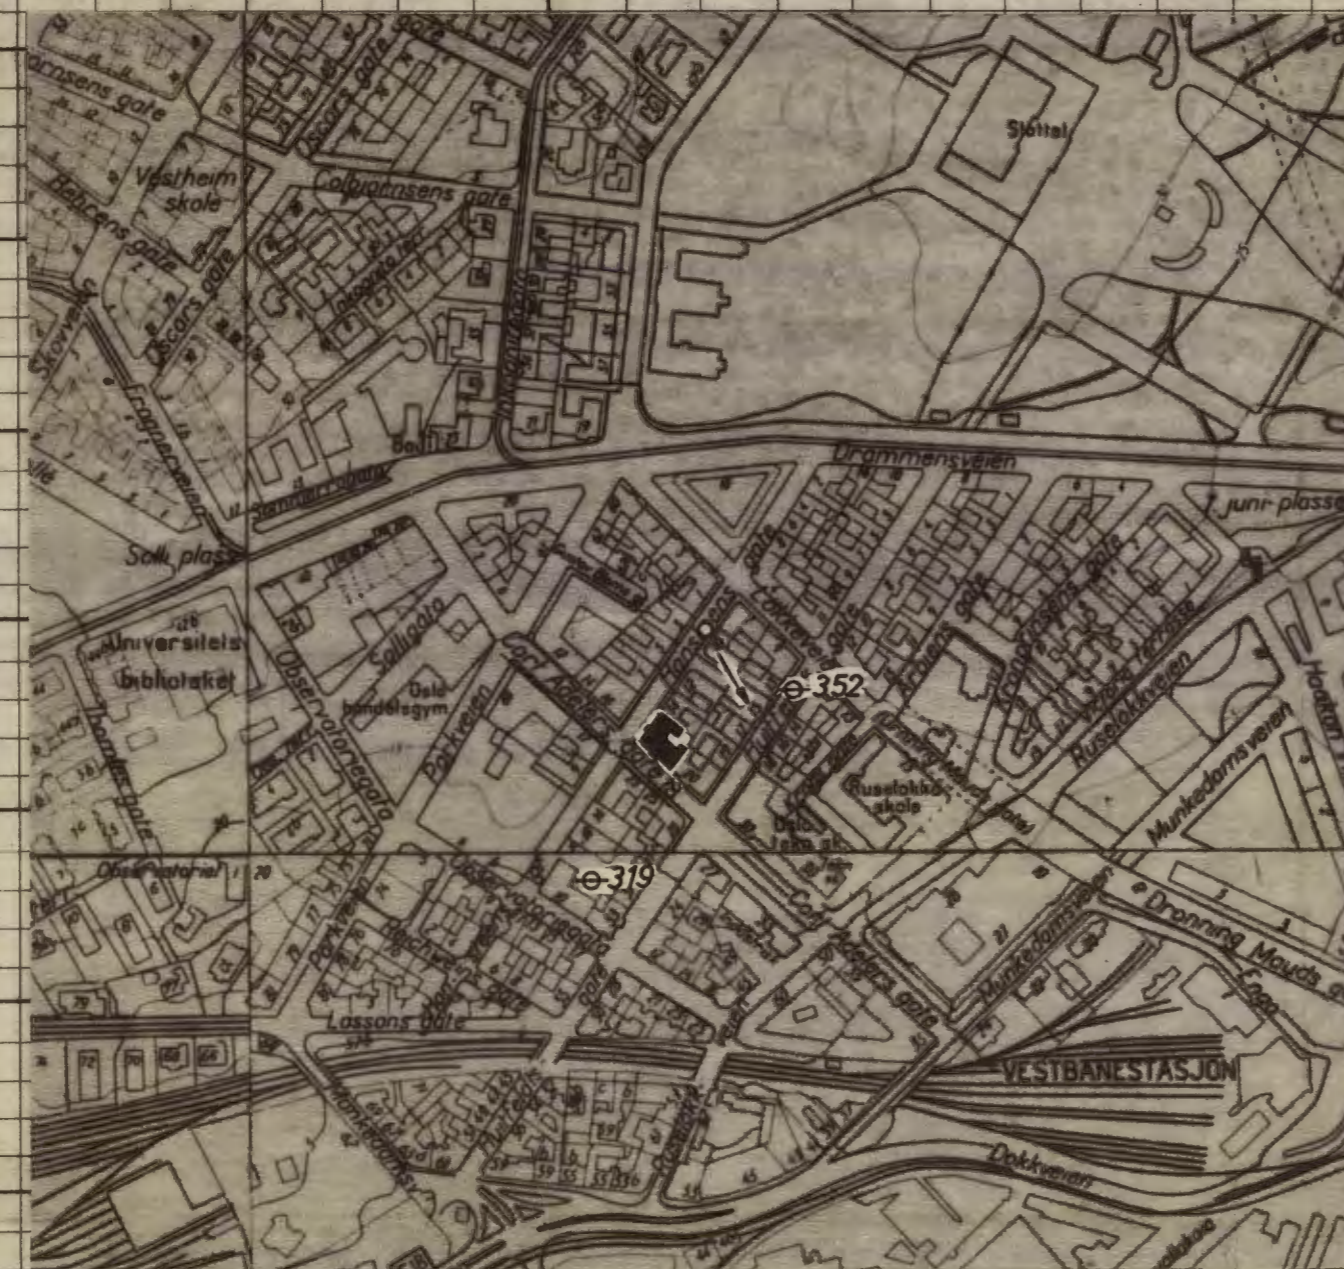
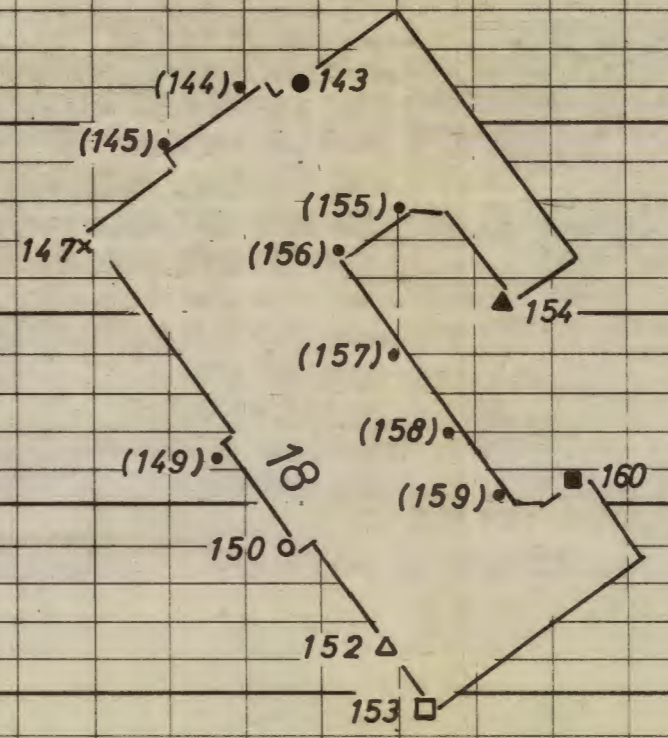
Målestokk
 R. 1869
 Bilag 1
 Dato des 82
 Kart ref. NO-A1

i periodene april 1971 til feb 1972 og fra mars/april 1979. Pr. idag foretas kvartalsvise nivellement. Resultatene fra disse nivellementene er vist på bilag 1. Fra februar 1972 til månedskiftet mars-april 1979 påløp det markerte setninger, maksimalt 3,6 cm på bolt nr 153.

En ser også et setningssprang fra oktober 1981 til januar 1982 (0,9cm på bolt nr 153) like etter rivingen av Cort Adellers gt 20.

NSB-tunnelen som ble drevet forbi området i mai, juni 1975, førte til en poretrykksreduksjon inntil det ble startet vanninnfiltrasjon i juni 1977. Denne midlertidige poretrykksreduksjonen førte trolig til setninger på opptil 3,6 cm for bolt nr 153 (jfr. bilag 1)

Sommer-høst 1981 ble Cort Adelters gt 20 som nevnt revet. Inntil da hadde nr 20 i noen grad virket som en støtte for nr 18. Rivningen av nr 20 førte til at de spenningene som hadde bygget seg opp p.g.a. ujevn setning til en viss grad fikk utløsning. Denne utløsningen førte til store vertikale sprekk-skader midt på bygget, der hvor en lokal fjellrygg når opp like under fundamentene. Rivningen førte trolig også til en vertikal-bevegelse, se bilag 1 (0,9 cm på bolt 153)

Oslo vann- og kloakkvesens (OV&K) hovedkloakktunnel passerte som nevnt under Cort Adelters gt. 18 i mars-april 1982. Tunnelen er drevet med fullprofil bormaskin. Cort Adelters gt. 18 er dermed ikke blitt påført rystelsesskader. Poretrykksobservasjoner og nivellementer viser ikke tegn til drenasje eller setninger (jfr. bilag 1). Det er derfor lite sannsynlig at OV&K's tunnel har bidratt til setningsskader.

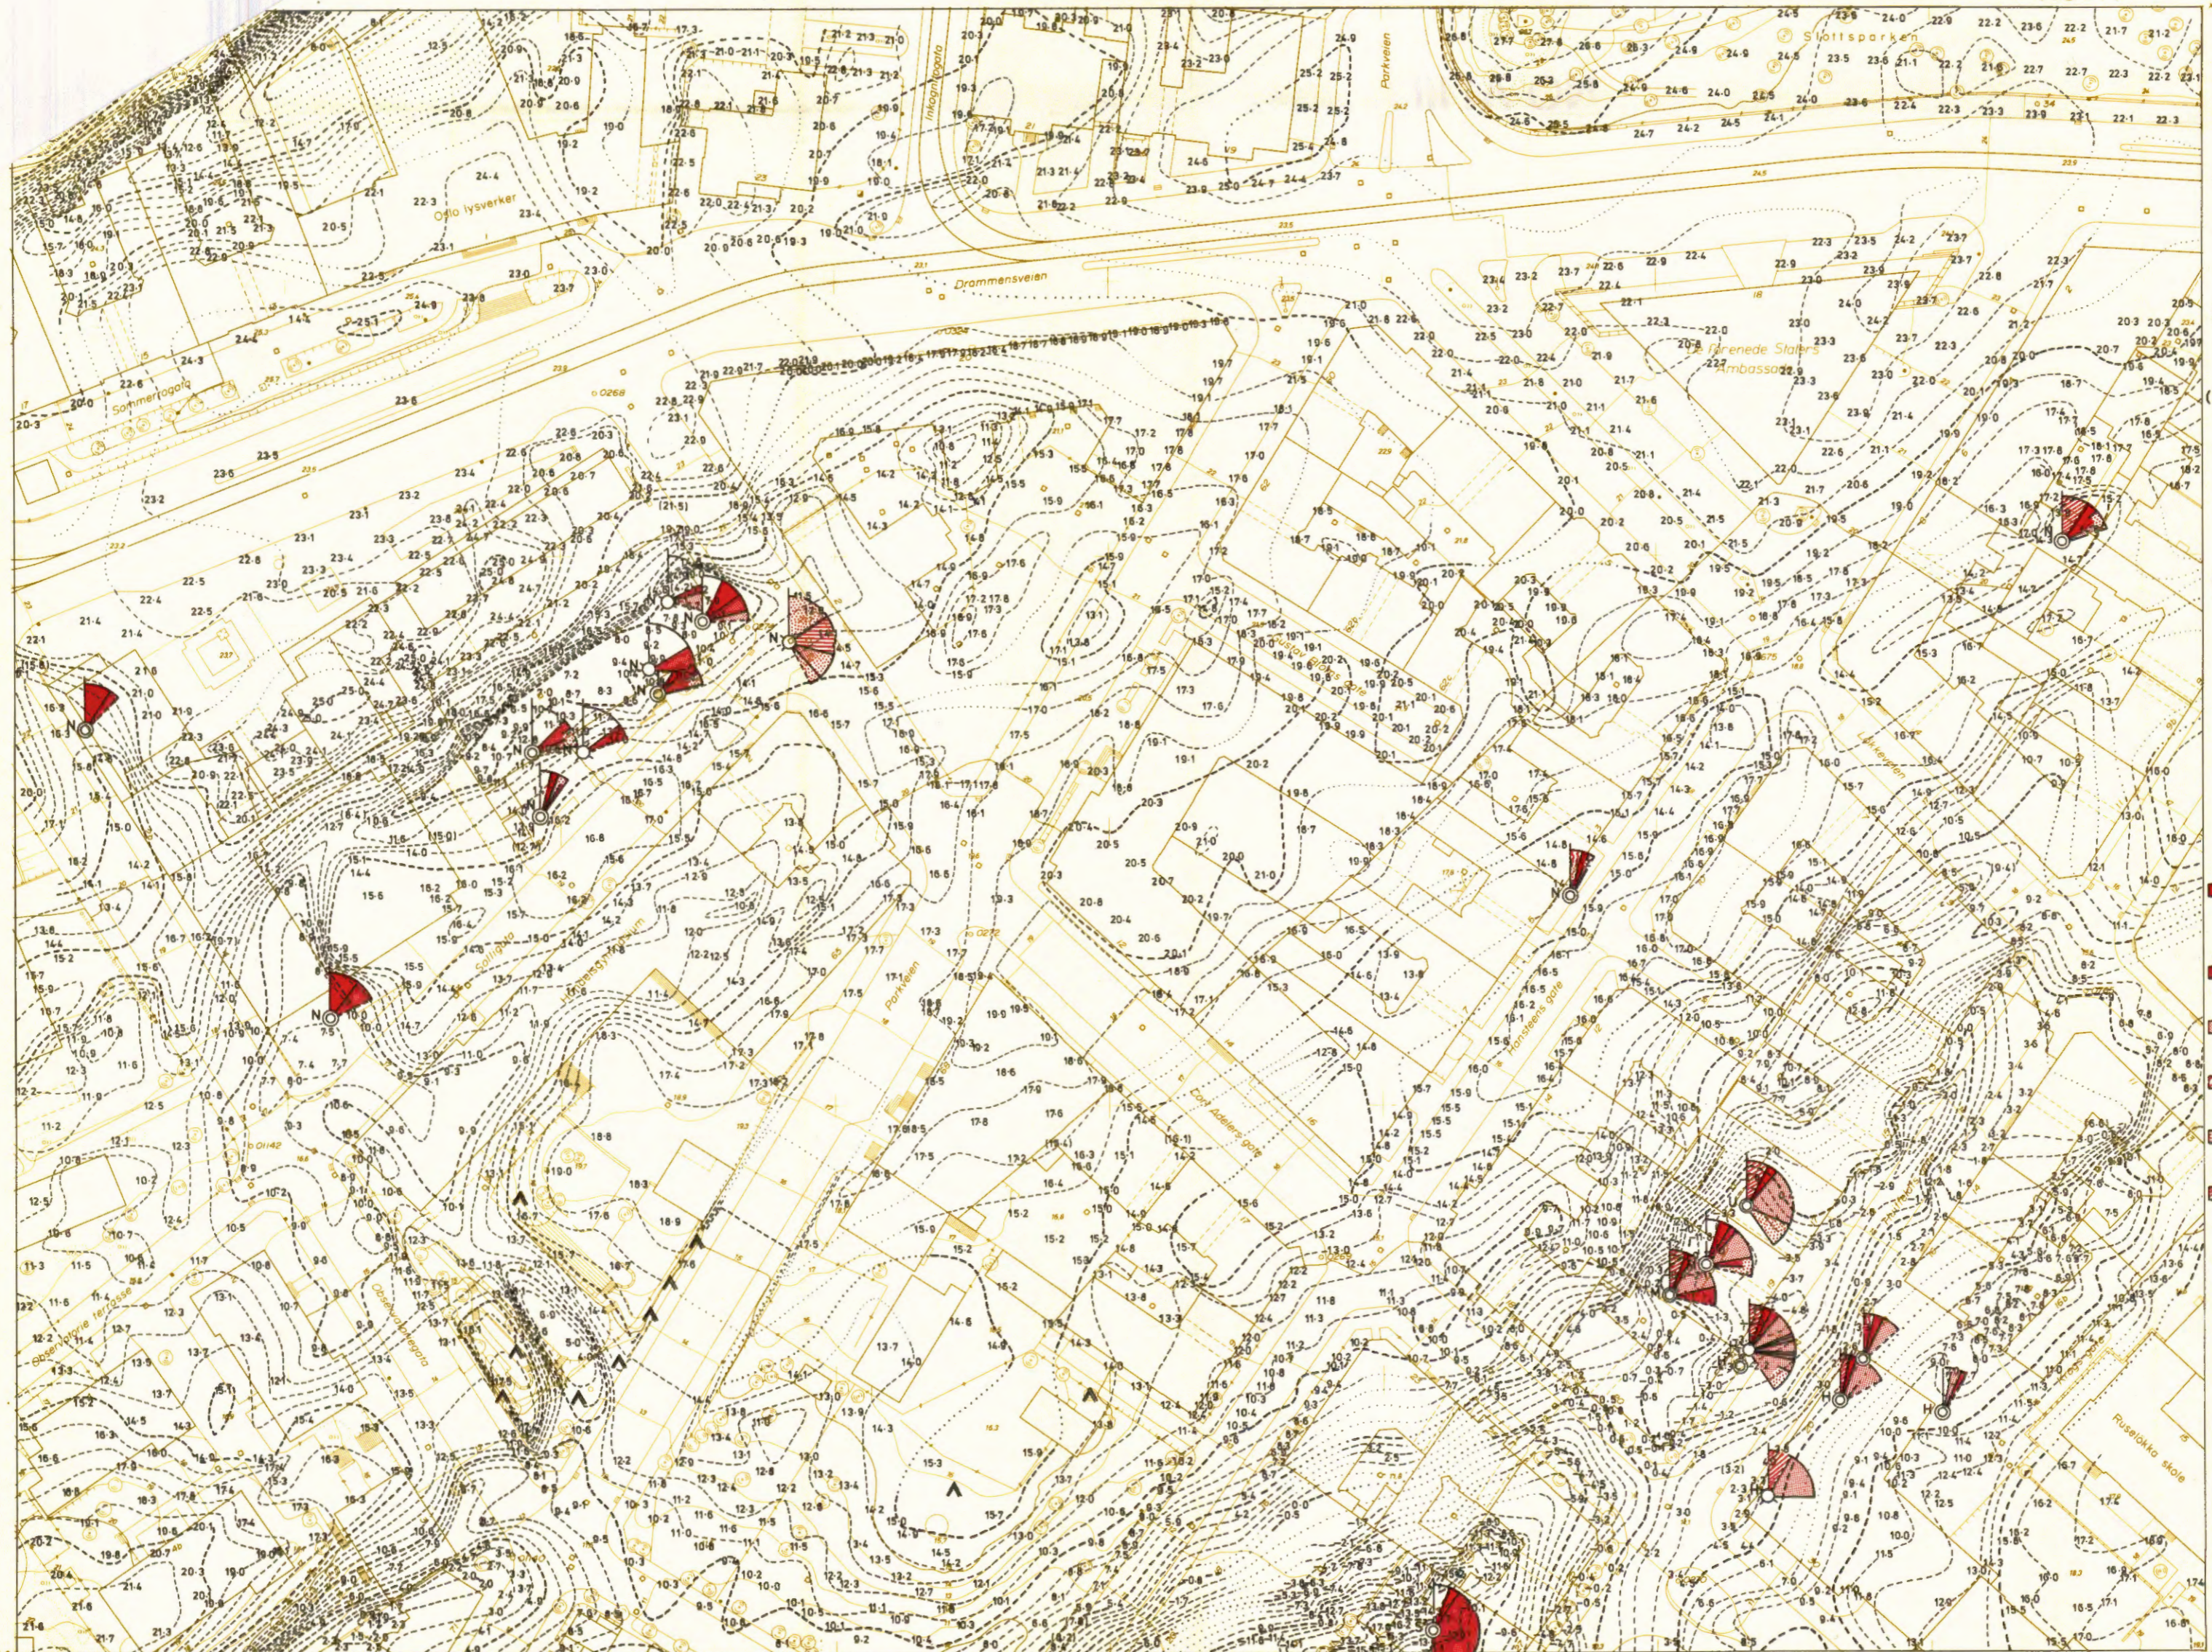
NOA I III

Området ved Cort Adelters gt. 18 er godt dekket med grunnundersøkelser i undergrunndkartverket for Oslo (bilag 2). Fjellet har et ujevnt forløp under Cort Adelters gt. 18. Ved Hansteens gt. er dybden til fjell bare ca 2-3 m, mens dybden til fjell øker ned til mer enn 10 m i en NØ-SV-gående dyprenne langs Huitfeldts gt.

Prøveserier langs Huitfeldtsgt. 17-19 (jrf. vedlagte undergrunns-kart) viser at løsmassene der består av et øvre lag med noen meter fyllmasse over et par meter med fast leire eller tørrskorpe. Derunder ca 5-10 meter med bløt leire over middels bløt sandig leire eller sand- og gruslag ned til fjell.
