Dalsnaret 10 Ljan

2. del: Supplerende boringer og forslag til refundamentering.

R - 983

10. september 1970.

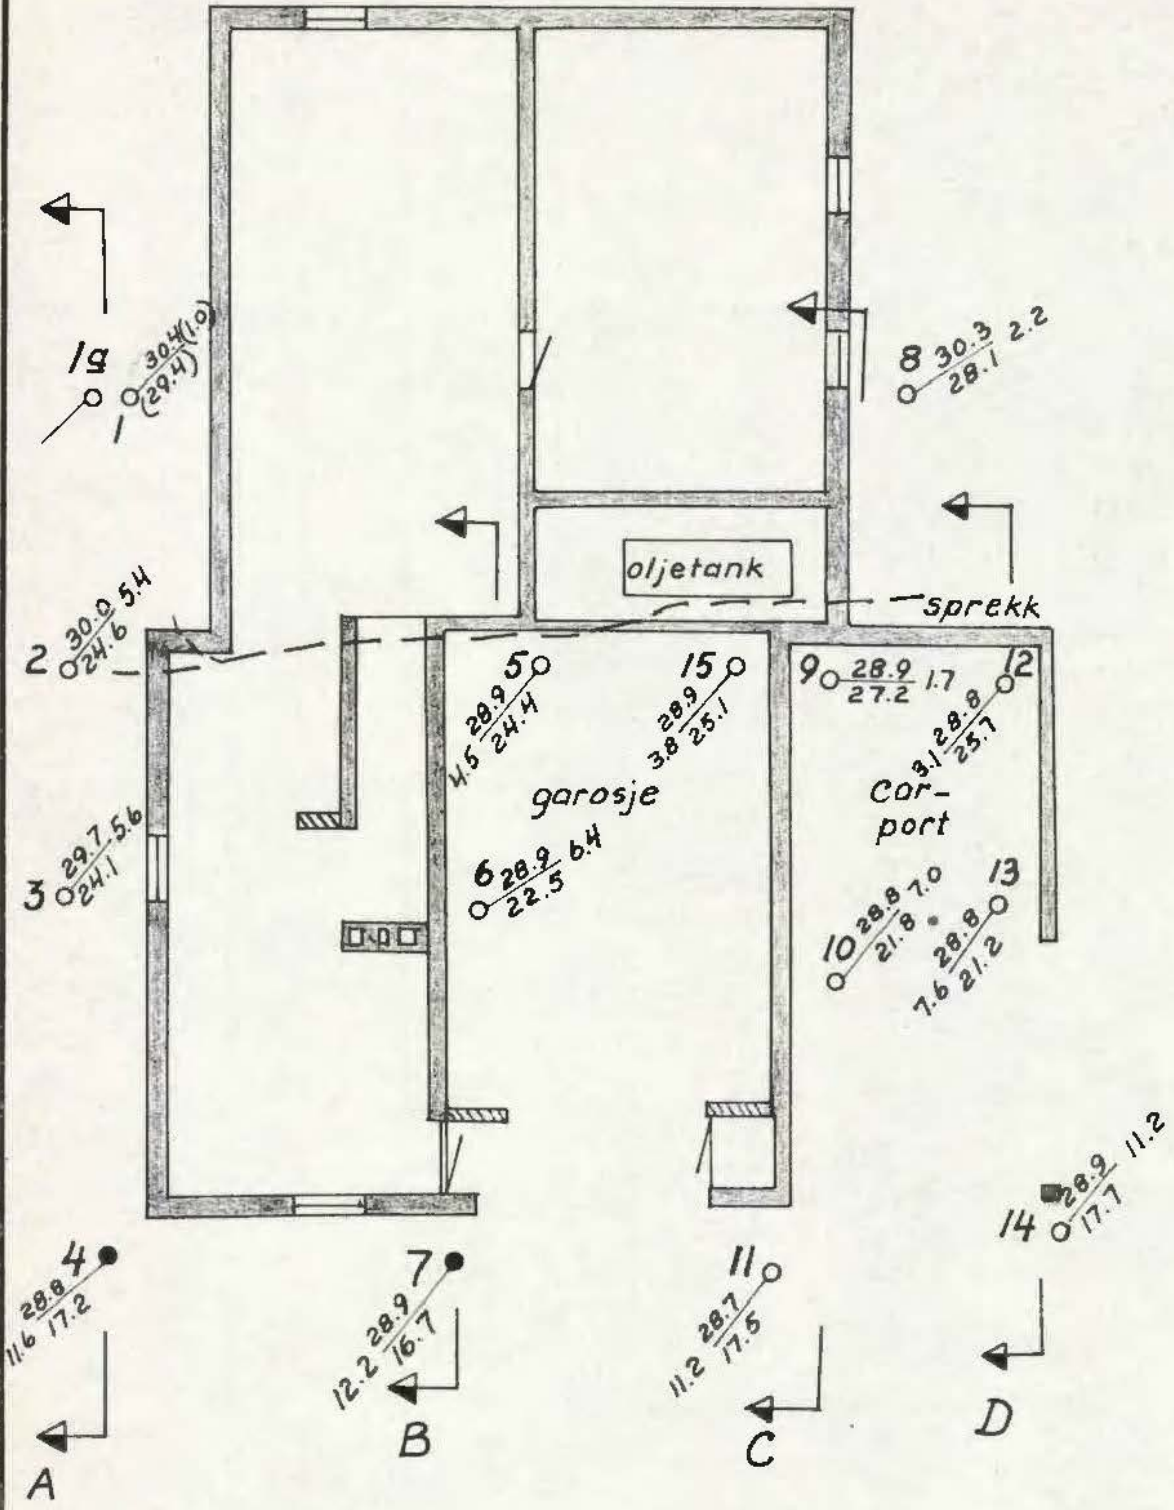
Situasjons- og borplan

Markarbeidet i denne omgang er utført av firma Norboring og har bestått i sonderboring i alt 14 punkter. Boringene er stort sett utført som slagboring med motordrevet bormaskin. Punktens beliggenhet er vist på situasjons- og borplanen bilag 6, og ved hvert borpunkt er angitt terrengkote, bore-dybde og kote for antatt fjell. Videre er fjellforløpet illustrert i de fire opptegnede profilene på bilag 8.

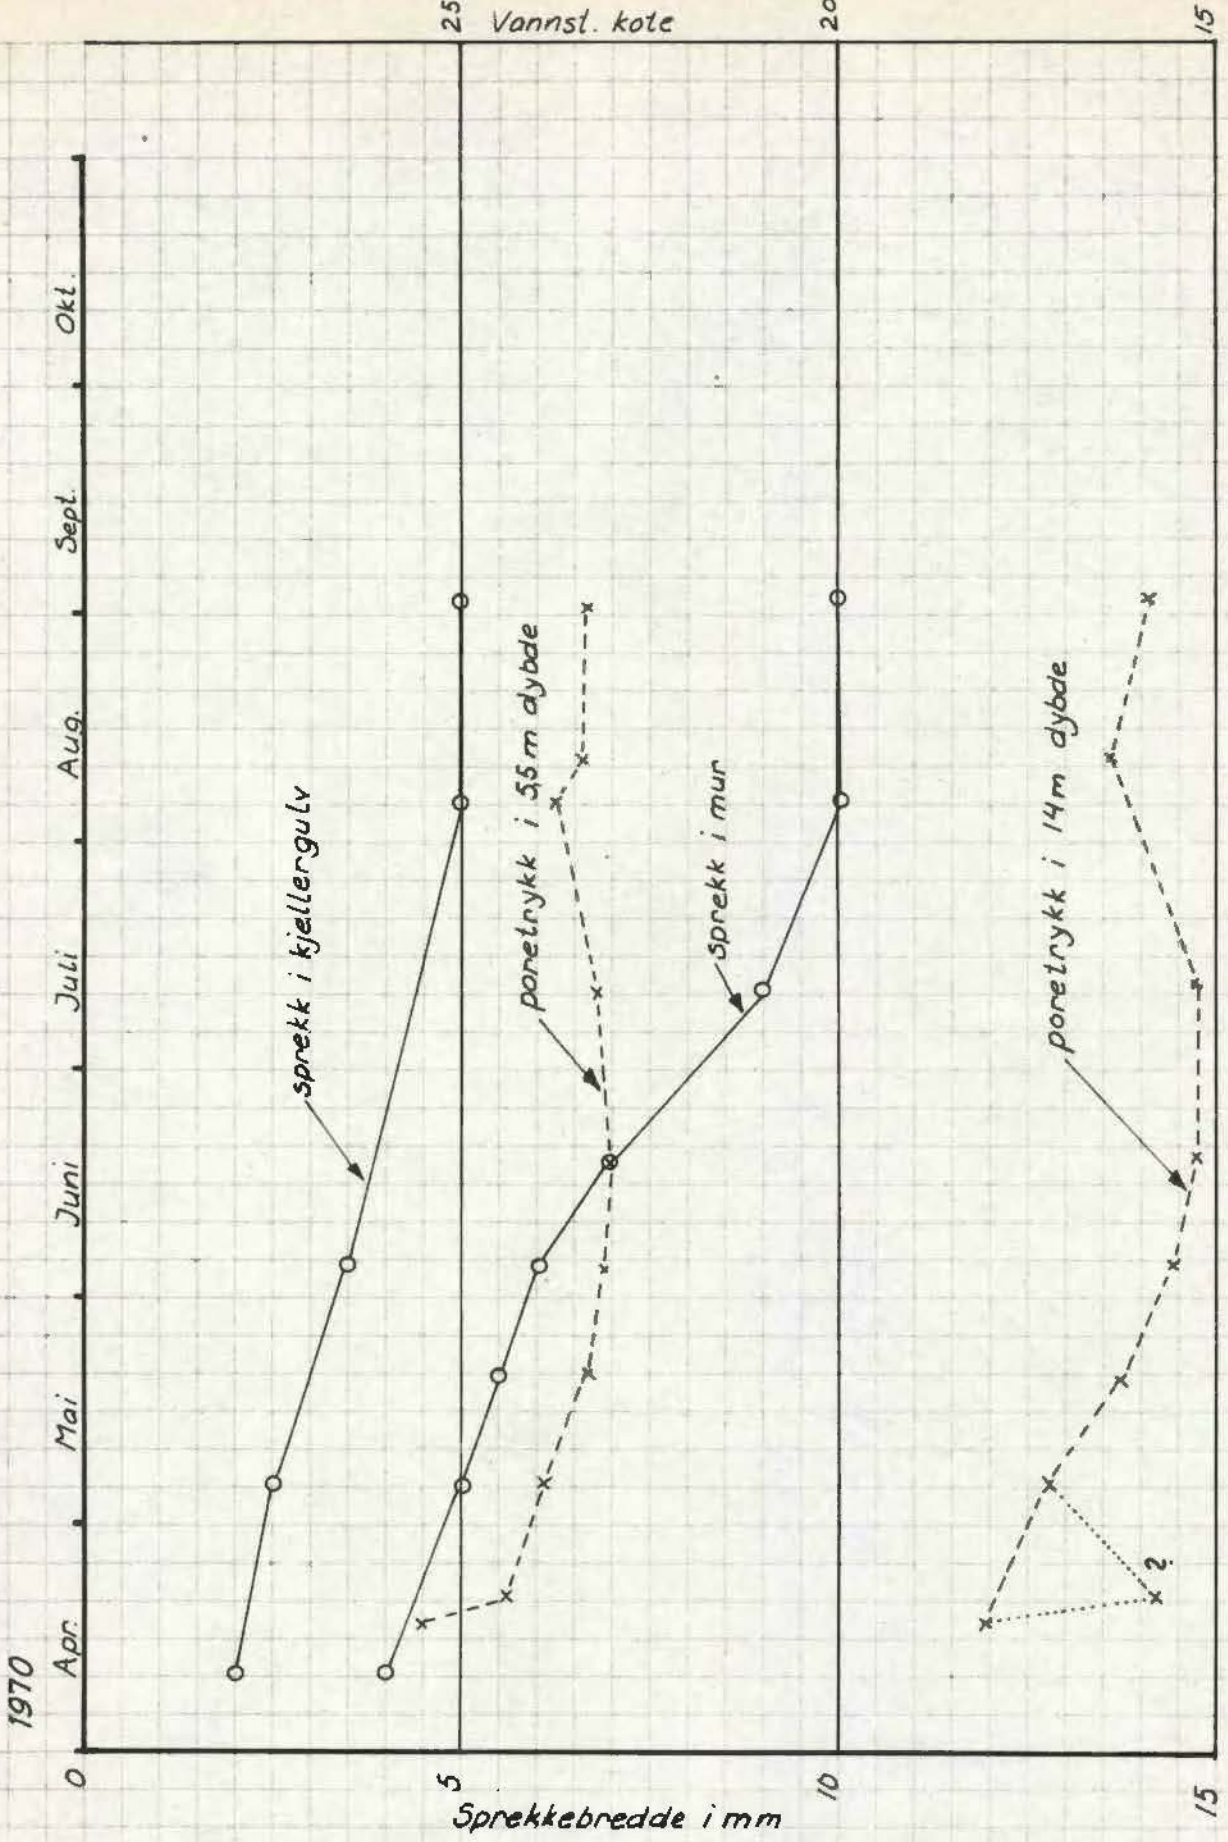
<p><u>Dalsnaret 10</u></p> <p>Måling av sprekker og porevannstrykk</p> <p>OSLO KOMMUNE Geoteknikk konsulent</p>	Målestokk	Kart ref.
	R. 983	
	Bilag 7	
	Dato Sept. 70

Målinger av sprekker i bygningen og av poretrykkene i bakken utenfor bygget har fortsatt siden forrige rapport ble skrevet og ajourførte måleresultater er gitt på bilag 7. Disse måleresultatene viser at man p.g.a. tørkeperioden i juni fikk et ekstra lavt poretrykk og som følge av dette en fremskynding av sprekkutviklingen i samme periode. Etter at poretrykket steg igjen i juli og august har utviklingen av sprekken vært minimal men man må vente at sprekken igjen vil utvide seg utover høsten og vinteren.

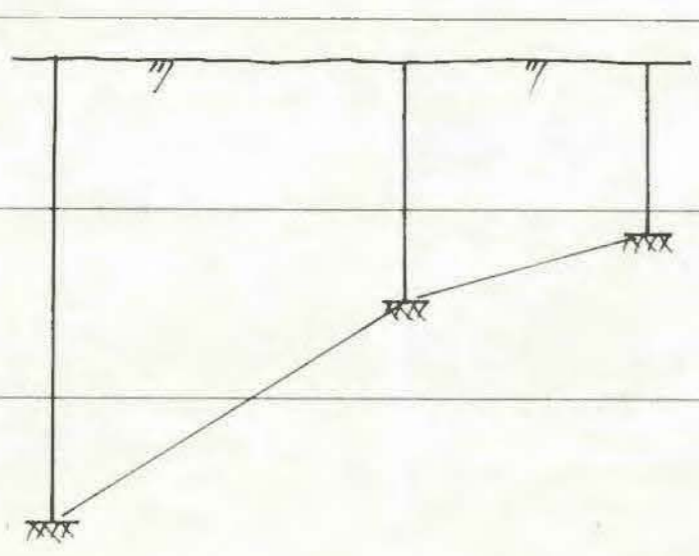
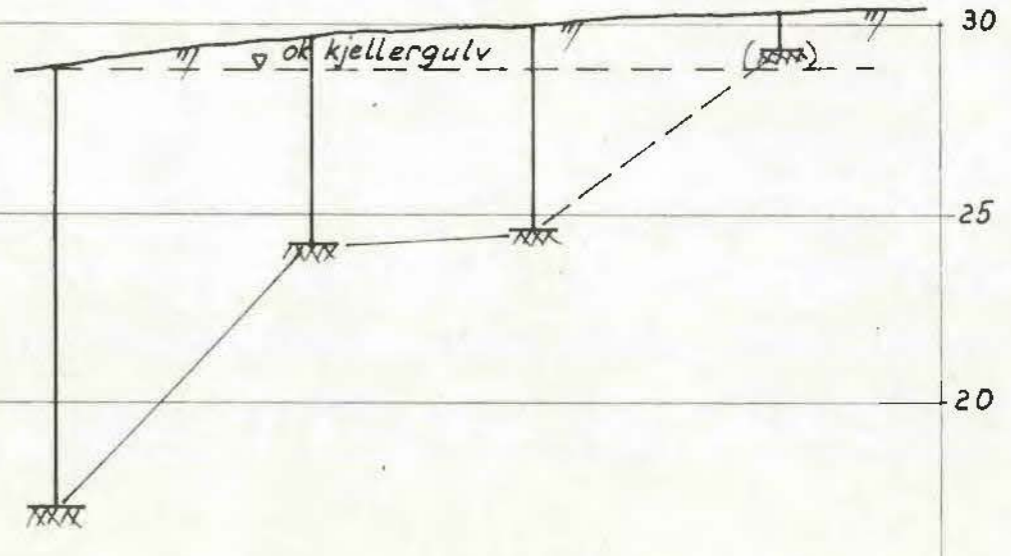
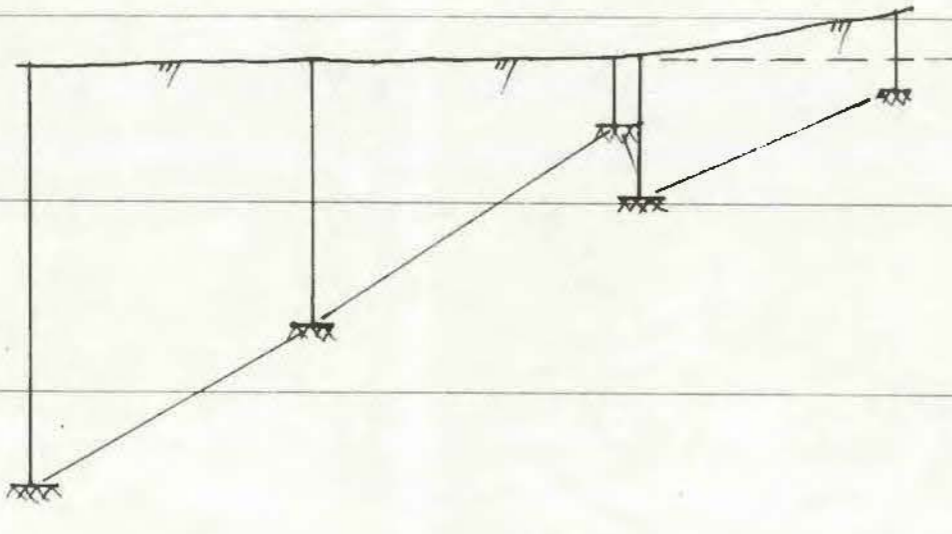
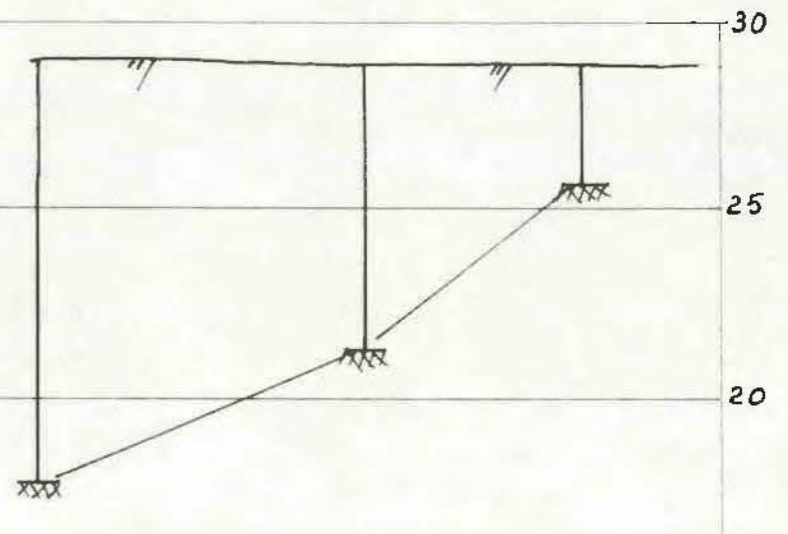
DALSNARET 10	Målestokk	1:100
	R- 983	Bilag B
Profil A-B-C og D		Kart ref.
OSLO KOMMUNE		
Geoteknisk konsulent		Dato Sep 70

De utførte boringene viser at man har moderate dybder til fjell frem til ca. midten av bygget. Det har derfor vært ubetydelige setninger så langt frem som til den midtre delen og dette forklarer hvorfor det er oppstått en markert sprekke på dette stedet tvers igjennom bygningen. Sprekke-målingene viser at utvidelsen av sprekken på grunnmurens øvre parti er den dobbelte av utvidelsen av sprekken i kjellergulvet. Dette kunne tyde på at det skjer en horisontalbevegelse av terrenget. Imidlertid er det mest sannsynlig at den ytre delen av huset har en roterende bevegelse om et punkt som ligger ca. 2 m under kjellergulvet. Denne forklaring synes desto mer sannsynlig idet dybdene til fjell langs midten av bygget stort sett er mer enn 2 m og at man må anta at det særlig er massene under ca. 2 m dybde som gir setninger. Videre er terrenget på nedsiden av bygget tilnærmet horisontalt og det er derfor vanskelig å forestille seg noen reel horisontalbevegelse av jordmassene. På denne bakgrunn skulle man kunne vente at det er tilstrekkelig med en vertikal understøttelse av byggets ytre del og at en horisontalforankring sannsynligvis ikke er nødvendig.
